## WERKOMSCHRIJVING

Verbouwing monument  
's-Gravelandseweg 4, Weesp  
Objectnummer: 530442

's-Gravelandseweg 4  
1381 HH Weesp

30.06.2025

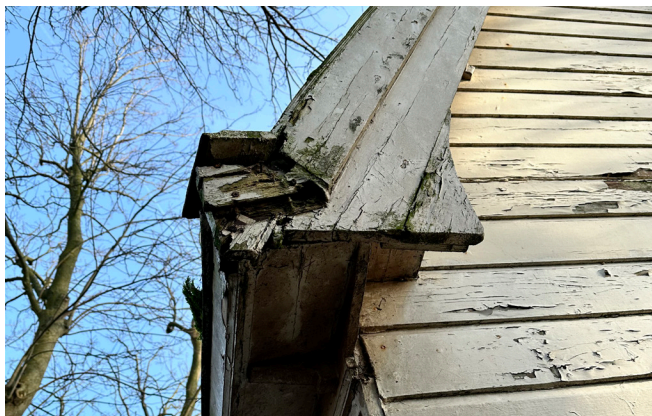
Uit het Briefrapport van ArchiQ (Bijlage I) blijkt dat de fundering, voetmuren en poeren van het woonhuis in zeer slechte staat verkeren. De fundering en de voetmuren van het woongebouw zijn verzakt en vertonen scheuren doordat de kelder fungeert als een lokaal overgedimensioneerde fundering en is onderhevig aan opwaartse druk van het grondwater. Het houtwerk (gevelbekleding, kozijnen, deuren en dakranden) is sterk aangetast door vocht. De dakpannen zijn aanzienlijk vochtig en verweerd.

houtaantasting gevelbekleding en dakrand

Uit het Briefrapport van ArchiQ (Bijlage I) blijkt dat de staat van het houtwerk zo ernstig is dat behoud van de gevelbekleding, raam- en deurkozijnen en boeidelen bouwkundig onhaalbaar is. Het advies om het houtwerk, inclusief de gevel, kozijnen, dorpels, dakranden, klossen en boeidelen, te vervangen wordt om de reden ter harte genomen. Het uitgangspunt is om de kozijnen en luiken in de zijgevels (zoveel mogelijk) te herstellen en behouden.

Er wordt geadviseerd om de profilering van de houten gevelbekleding (verholen) aan te passen en om te kiezen voor een houtsoort met een hogere natuurlijke duurzaamheid of voor gemodificeerd hout. De gevelbekleding behoudt dezelfde profilering. De gevelbekleding zal bevestigd worden op houten tengels, dit biedt de mogelijkheid om achter de gevelbekleding te ventileren. Dankzij deze wijzigingen blijft het uiterlijk van het woonhuis gelijk maar zal zich in de toekomst dergelijke aantasting niet opnieuw voordoen.

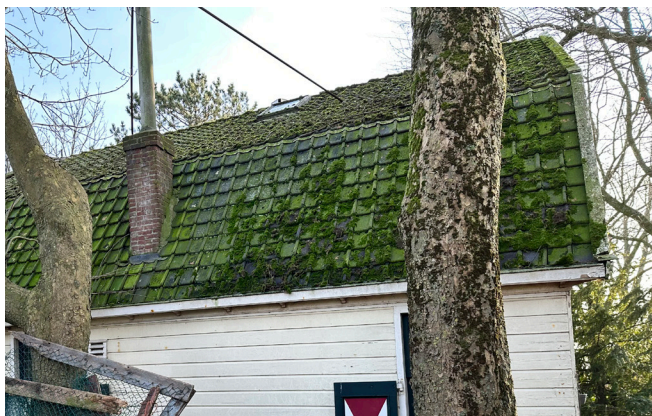
verweerde en loslatende dakpannen

De bestaande dakpannen worden gereinigd en zullen, waar mogelijk, worden teruggeplaatst. Indien nodig zullen nieuwe vergelijkbare pannen worden toegevoegd. De huidige dakramen worden vervangen op posities passend binnen de nieuwe indeling en op basis van de detaillering in bijgevoegde detailtekeningen D50. Het gemetselde rookkanaal wordt gereinigd en om het in originele staat te herstellen zal de later toegevoegde schoorsteenpijp worden verwijderd.

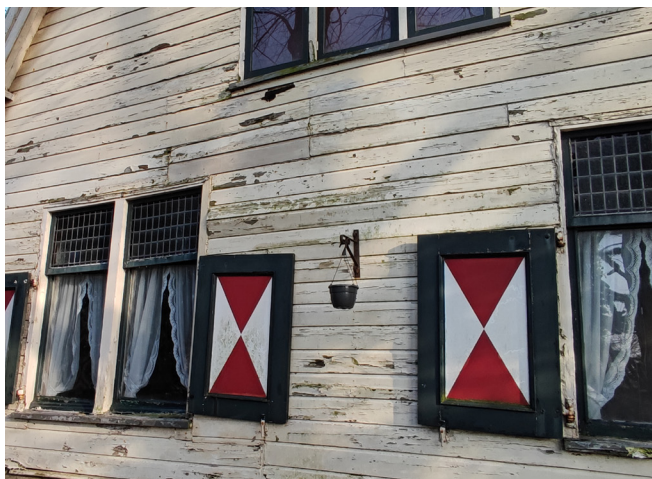
houtaantasting gevelbekleding en kozijnen

De originele gevelcompositie blijft behouden. Aangezien de kozijnen in dermate slechte staat verkeren zullen deze worden vervangen voor nieuwe kozijnen voorzien van vacuümglas. Het glas-in-lood zal worden gerestaureerd, hergebruikt en worden voorzien van achterzetbeglazing. De originele luiken zullen worden hersteld, geschuurd en geschilderd. Het ontwerp en de kleurencombinatie blijven ongewijzigd.

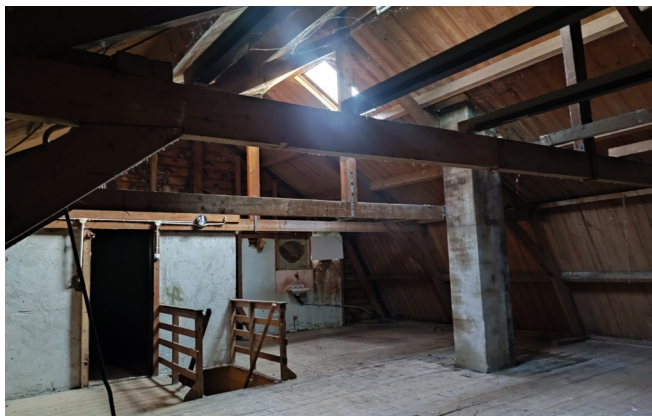
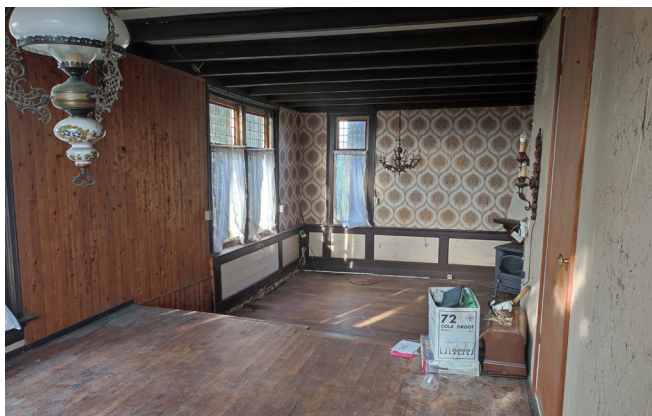
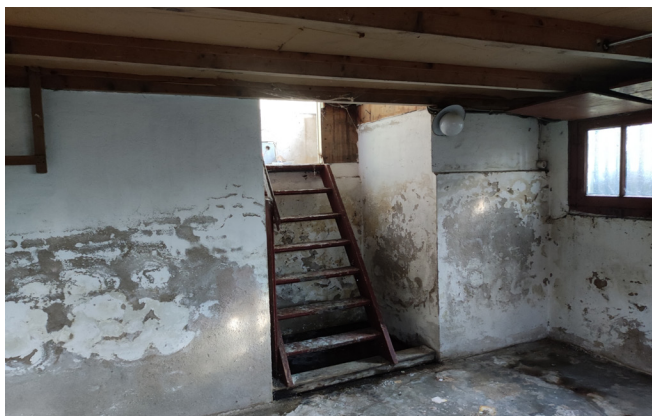
Uit het Briefrapport van ArchiQ (Bijlage I) is gebleken dat de fundering en de voetmuren van het woongedeelte tekenen tonen van verzakking en scheurvorming doordat de keldervloer fungeert als een plaatselijk overgedimensioneerde fundering. Aangegeven wordt dat de fundering niet bestand zal zijn tegen krimpschade waardoor de huidige fundering ongeschikt is om als basis te gebruiken voor restauratie, herbestemming en verduurzaming. Er dienen constructieve maatregelen genomen te worden om de huidige basis te versterken. De HSB-constructie achter de gevelbekleding blijkt eveneens zwaar aangetast door vocht en houtrot. Dit leidt tot verdere verzwakking van de gevel. Hoewel het vochtgehalte van de kapspanten boven de woning hoog is, overschrijdt het niet het vezelvezadigingspunt. Het kopse hout van de kapconstructie (gordingen en muurplaten) die eindigt in de voorgevel, is lokaal vochtig. De spanten verkeren in relatief goede staat en zijn vanuit constructieoogpunt geschikt om te behouden. Echter, gezien de beperkte vrije hoogte (en daarbij de bruikbaarheid van de gehele zolder) zal de spantconstructie deels gewijzigd worden. Hierbij wordt de originele vormgeving zoveel mogelijk behouden en blijft de dakvorm in tact.

Vanwege de slechte staat van het woonhuis zijn dringende werkzaamheden vereist om structurele integriteit en veiligheid te waarborgen. De fundering van het huis wordt vervangen en de voetmuren blijven (waar mogelijk) behouden. De kelder blijft op advies van de RCE behouden, maar krijgt een nieuwe draagconstructie, zodat er geen zettingsverschil ontstaat tussen de kelder en het hoofdhuis. Er zal een bodemafluitersysteem aangebracht worden die het verdampen voorkomt. De ongeïsoleerde en verzwakte HSB-gevelconstructie zal vervangen moeten worden. Volgens het Briefrapport van ArchiQ (Bijlage I) gaat het deugdelijk thermisch isoleren van de houten gevels feitelijk niet zonder deze geheel opnieuw op te bouwen. Om deze reden zal de bestaande gevelconstructie vervangen worden door een nieuwe geïsoleerde HSB-constructie met houten aftimmering (met gelijke maatvoering en uitstraling) aan de buitenzijde. De balklaag van de verdiepingsvloer verkeert in relatief goede staat en blijft behouden. Inspectie van de balkkoppen, gordingen en muurplaten blijkt benodigd om met zekerheid te kunnen vaststellen dat de conditie van het hout voldoende is. De spantconstructie wordt constructief verstijft en aangepast om meer vrije hoogte te creëren. Bovengenoemde ingrepen zullen het gebouw in bouwkundig juiste basis geven, waardoor het opnieuw veilig en duurzaam gebruikt kan worden en toekomstbestendig zal zijn.

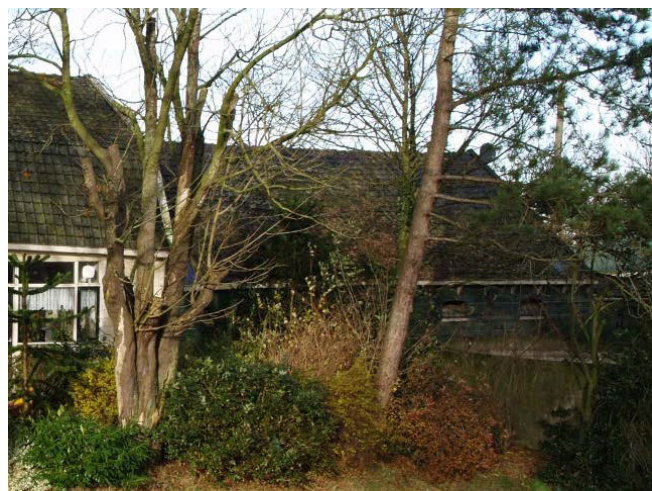
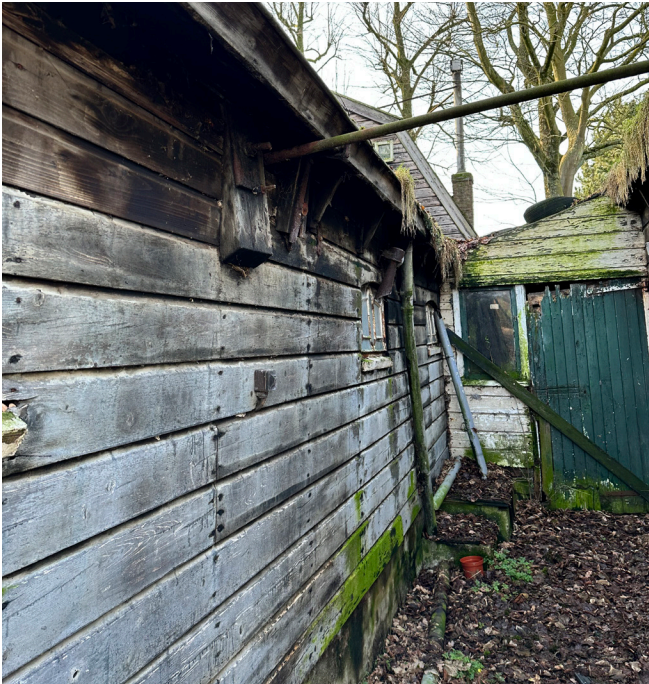
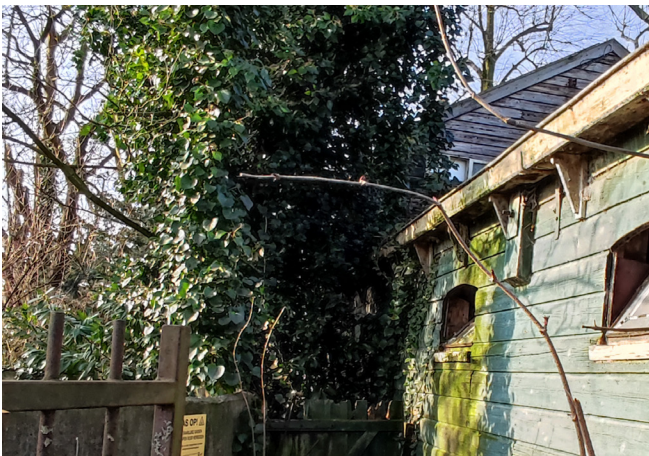
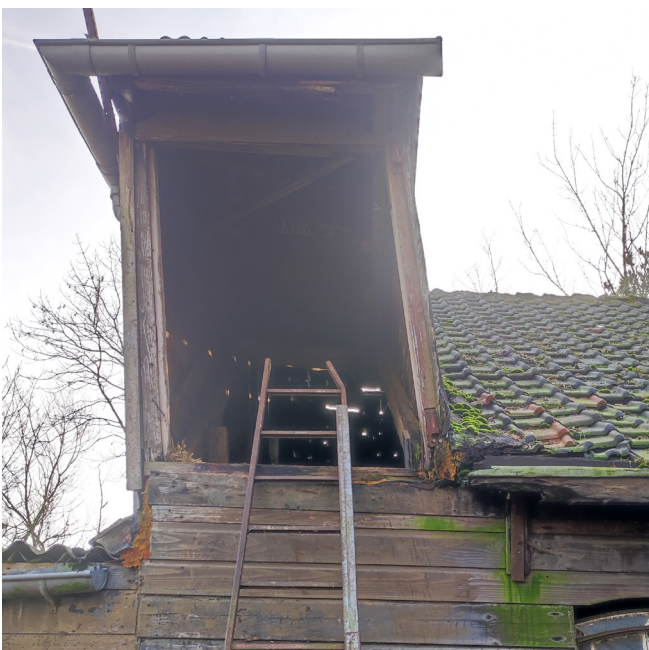
Uit het Briefrapport van ArchiQ (Bijlage I) blijkt dat de fundering, voetsmuren en poeren in zeer slechte staat verkeren. Het houtwerk, inclusief de gevelbekleding, kozijnen, deuren en dakranden, is sterk aangetast door vocht. De doorgeroeste stalramen en het glas verkeren in slechte staat en hangen op enkele plekken 'los' in hun kozijnen.

De dakvlakken vertonen zichtbare scheefstand in de zijgevels en dakkapel vanwege niet-functionerende windverbanden. De dakpannen zijn aanzienlijk vochtig en verweerd. Bij een recente storm waaiden enkele pannen zelfs van het dak, wat voor onveilige situaties zorgden.

De bestaande stalen stalramen zijn in slechte staat, deze zijn verroest en hangen op enkele plekken 'los' in hun kozijnen. Het uitgangspunt is om deze te demonteren, te restaureren en te hergebruiken. T.b.v. meer daglicht en een evenwichtig gevelbeeld zal in de linker zijgevel een nieuw raam worden toegevoegd.

De dakpannen zullen verwijderd worden, gereinigd en opnieuw geplaatst. Indien nodig zullen er bij een tekort aan geschikte pannen, nieuwe vergelijkbare pannen worden geplaatst. Om voldoende daglicht in de nieuwe woonruimte te creëren zullen er nieuwe dakramen worden geplaatst (volgens detailtekening D50). Het hooiluik zal in ere worden hersteld en worden voorzien van dubbele beglazing. Op deze manier blijft de verwijzing naar het hooiluik uit verleden in tact.

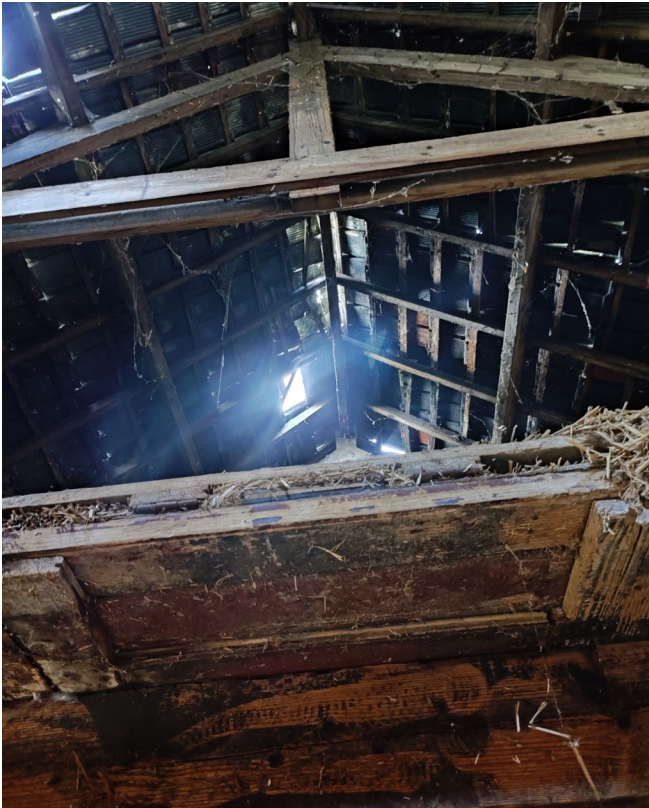
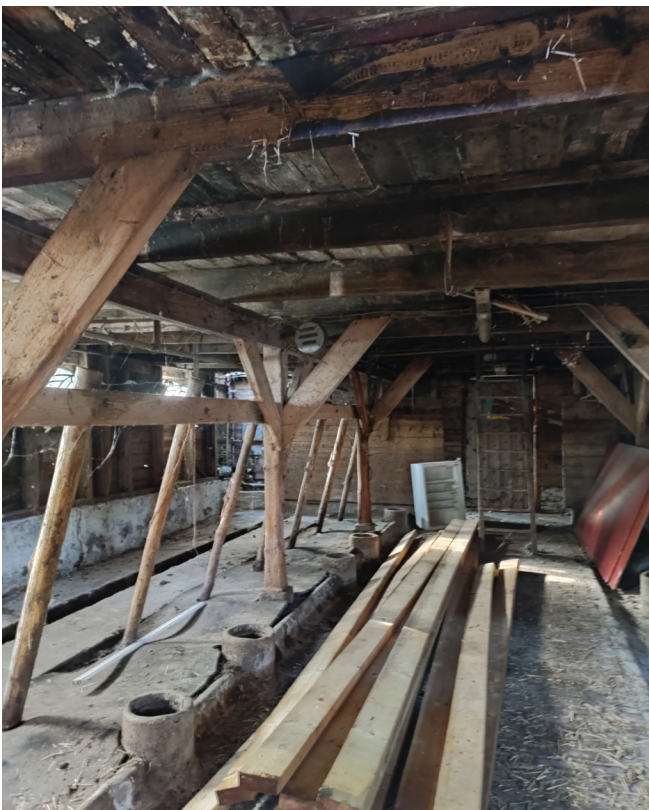
Uit het Briefrapport van ArchiQ (Bijlage I) blijkt dat de funderingen, voetmuren en poeren ernstige schade vertonen door verzakking en vochtproblemen, wat de stabiliteit van de stal in gevaar brengt. Het houtvochtgehalte van de gebintstijlen in de stal bevindt zich boven het vezelvezadigingspunt, wat ten koste van de constructieve eigenschappen. Dit bedreigt de betrouwbaarheid en integriteit van het hout als constructiehout. De houten gevelconstructie is verzwakt en biedt onvoldoende steun waardoor het geen goede bouwkundige basis biedt voor renovatie. De spantconstructie van het dak is dusdanig verzwakt dat het gewicht van het dak niet veilig gedragen kan worden. Al deze factoren samen maken dat het gebouw momenteel onveilig is.

Gezien de zeer vervallen staat van de stal zijn werkzaamheden noodzakelijk om de structurele integriteit en veiligheid te waarborgen. De fundering, voetmuren en poeren van de stal zullen vervangen moeten worden om een juiste constructieve basis te vormen. Om een juiste bescherming tegen water te creëren (en nieuwe vochtproblemen in de toekomst te voorkomen) worden de metselwerk voetmuren vervangen door waterdichte betonnen plinten. De uitstraling van de nieuwe voetmuren zal gelijk zijn aan de bestaande gecementeerde metselwerk plinten.

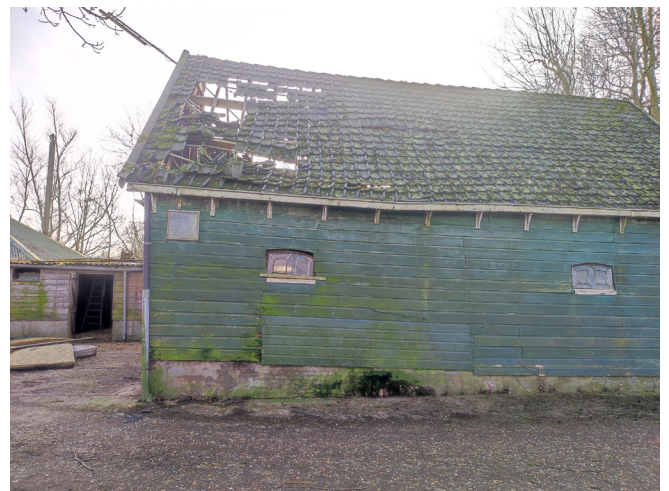
De windverbanden in de dakvlakken functioneren niet meer, wat heeft geleid tot zichtbare scheefstand in de zijgevels. Het houtwerk, inclusief gevelbekleding, kozijnen, deuren en dakranden, is zwaar aangetast. Daarnaast zijn er tekenen van verzakking en scheurvorming in de fundering. Als gevolg van een verzwakte dakconstructie is er instortingsgevaar van pannendak.

linker zijgevel schuur

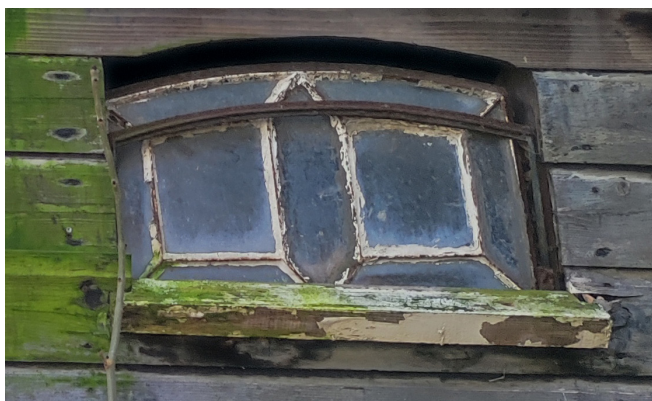
loshangend stalraam

De verroeste bestaande stalramen in de zijgevels zullen worden vervangen en worden voorzien van dubbel glas. Daarnaast zal aan de linker zijgevel een nieuw raam worden toegevoegd om te voorzien aan de nieuwe woonfunctie.

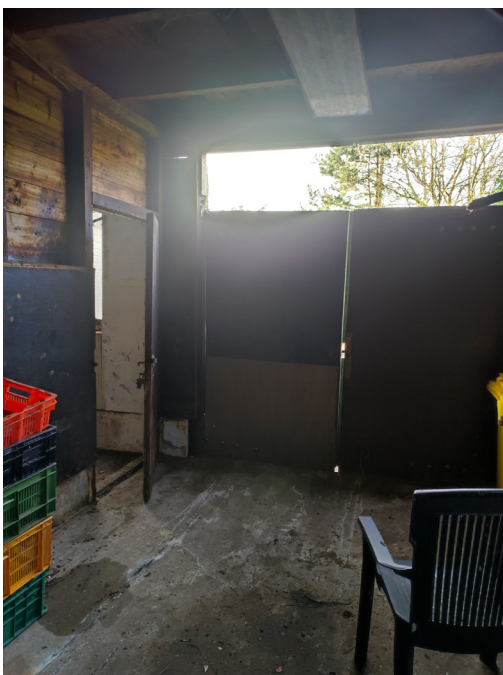
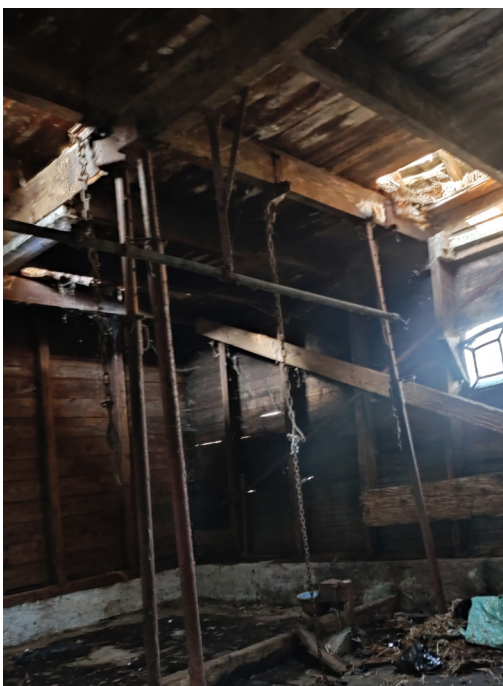
Uit het Briefrapport van ArchiQ (Bijlage I) blijkt dat de fundering en voetmuren ernstige schade vertonen door verzakking en vochtproblemen, wat de stabiliteit van de schuur in gevaar brengt. De houten gevelconstructie is verzwakt en biedt onvoldoende steun, waardoor instorting dreigt. De windverbanden functioneren niet en dit resulteert in zichtbare scheefstand. Het dak is dermate verzwakt dat het gewicht niet meer veilig gedragen kan worden. Al deze factoren samen maken dat het gebouw momenteel op instorten staat.

Gezien de zeer vervallen staat van de schuur zijn werkzaamheden noodzakelijk om de structurele integriteit en veiligheid te waarborgen. De fundering en voetmuren van de schuur dienen vervangen te worden om een solide constructieve basis te vormen. Om een juiste bescherming tegen water te creëren (en nieuwe vochtproblemen in de toekomst te voorkomen) worden de metselwerk voetmuren vervangen door waterdichte betonnen plinten. De uitstraling van de nieuwe voetmuren zal gelijk zijn aan de bestaande gecementeerde metselwerk plinten.

Het vervangen van de houten gevel- en spantconstructie is eveneens noodzakelijk, omdat deze constructie door al het houtrot onvoldoende ondersteuning biedt en bijdraagt aan de verzwakking en instorting van de gevel en het dak. De nieuwe gevelconstructie zal thermisch geïsoleerd worden om te kunnen voldoen aan de huidige woonnormen.
