Bomen Effect Analyse

Röellblokken

Amsterdam Nieuw-West

Kenmerk klant	Bomen Effect Analyse
Projectnummer	PFBL 25 078 SK
Datum	23 februari 2026
Status	Definitief

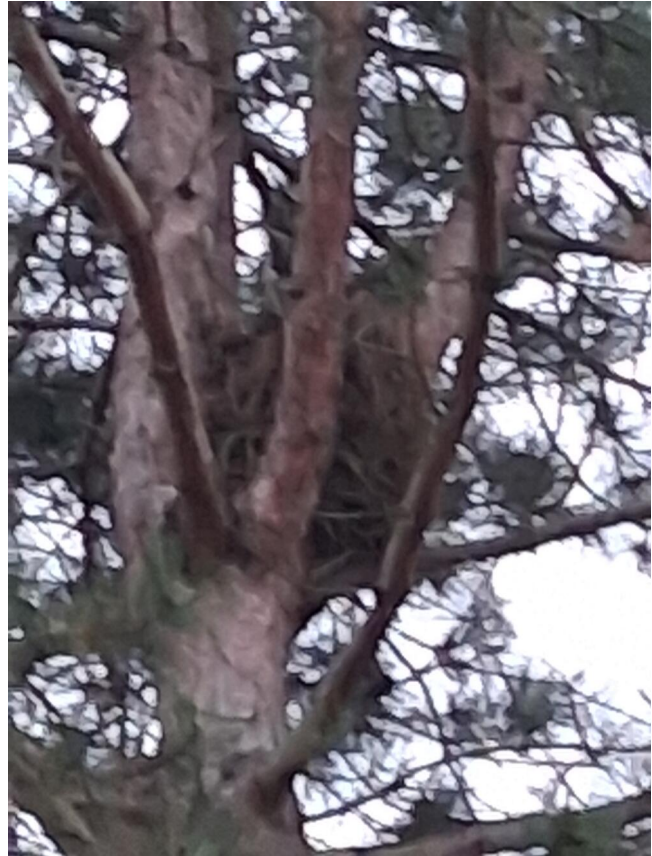
Tijdens de inventarisatie is in het bijzonder gelet op het voorkomen van storen van rust- en verblijfplaatsen van flora en fauna. Er is een duidelijk nest aangetroffen in de boven kroon van de pinus nigra (boom 26). Waarschijnlijk gaat het hier om een nest van een eekhoorn of een ekster. In beide gevallen is het nest jaarrond beschermd. Definitieve uitslag moet worden aangetoond in een flora en fauna onderzoek.

Figuur 4.2 Nest bovenin de kroon van pinus nigra

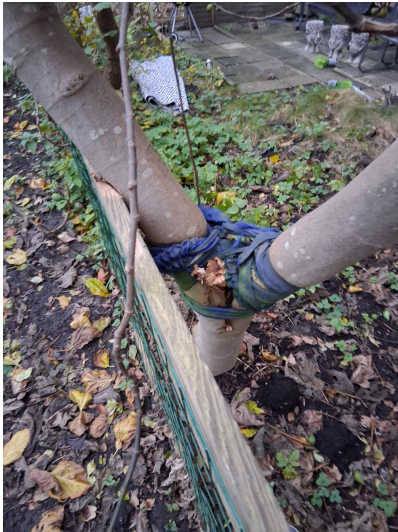
Gezien het merendeel van de bomen in particuliere tuinen op geringe afstand van de gevels staat is het niet realistisch dat deze bomen geen hinder ondervinden van de voorgenomen werkzaamheden. Zowel bovengronds als ondergronds zullen in veel gevallen bomen storend zijn. Het merendeel van de bomen heeft door hevige snoei in het verleden een kroon ontwikkeld die niet of slecht beheerd kan worden om bereikbaarheid van de gevel te realiseren. Tevens heeft het merendeel van de bomen afwijkingen die niet toekomstbestendig zijn, denk hierbij aan een overmaat aan plakoksels ingegroeide banden en grote snoeiwonden die niet of slecht overgroeien.

Figuur 4.4 Ingegroeide band en plakoksel

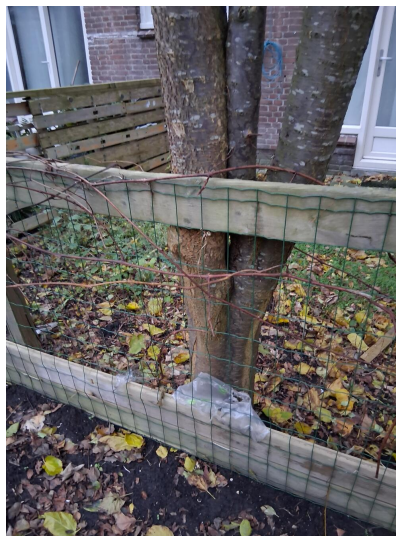
Figuur 4.5 meerdere plakoksels

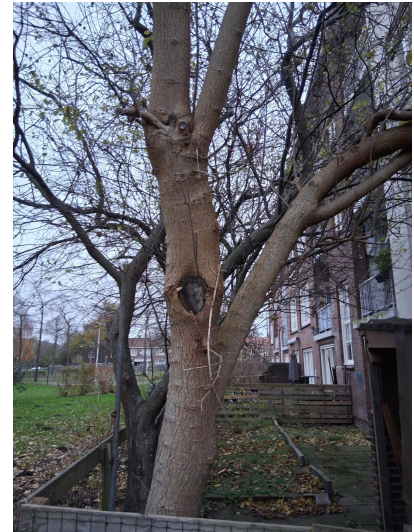
Figuur 4.6 Slecht overgroeïende wond en plakoksels

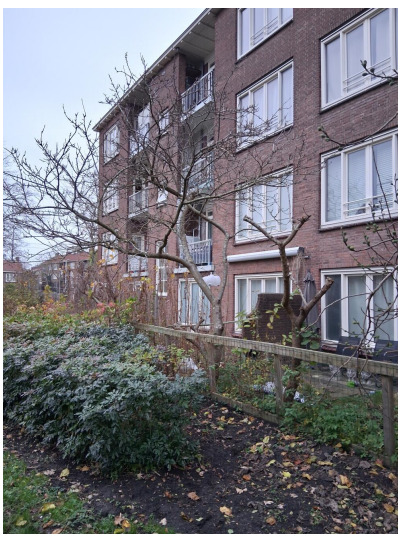
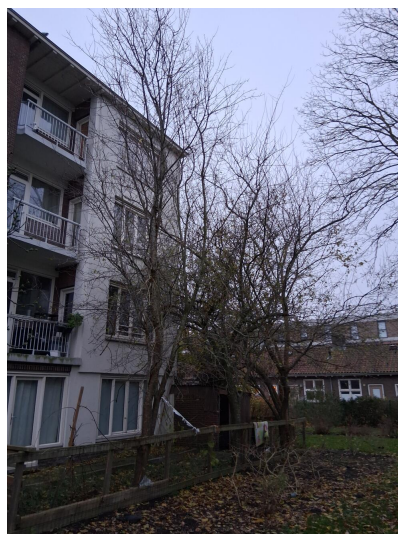
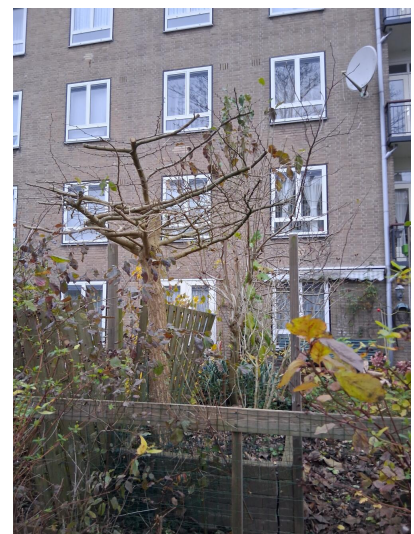
De hinder door de geringe afstand op de panden wordt ondervonden bij de volgende bomen; **5 t/m 13, 17 en 18 en 27 t/m 36**. Deze bomen staan veelal op de buitenste randen van de particulieren tuinen en hebben in het verleden dermate grove snoei ondervonden dat hedendaags zich veel problemen in de kroon bevinden wat duurzaam behoud nagenoeg onmogelijk maakt. Tevens hangt een groot deel van de kronen richting de gevels wat met een omgevingsvergunningvrije snoei van minder dan 20% van de kroon niet wordt opgelost. Het advies is de bomen te verwijderen.

Figuur 5.1 bomen 5, 6, en 7

Figuur 5.2 bomen 8,9,10 en 11

Figuur 5.3 bomen 12 en 13

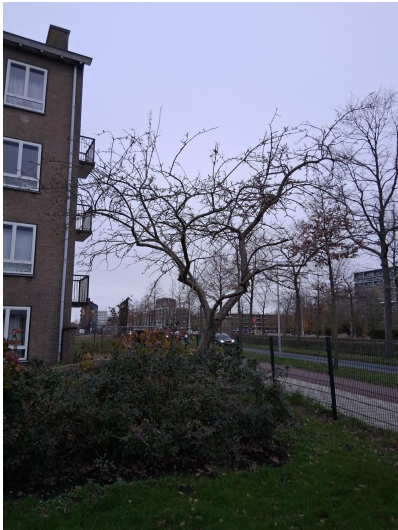
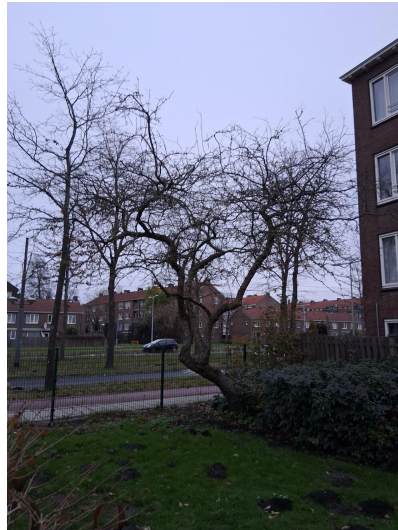
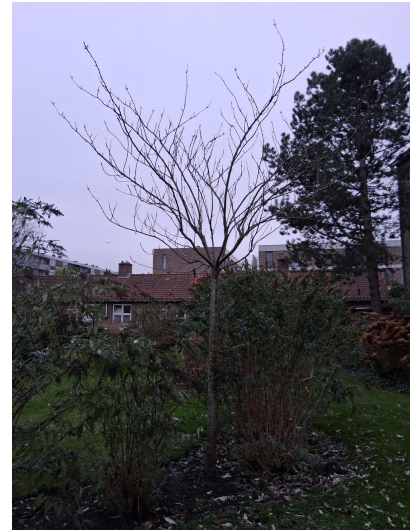
Gezien de standplaats in combinatie met de slechte conditie is het zeer onwaarschijnlijk dat de volgende bomen de voorgenomen werkzaamheden gaan overleven; **3, 4, 21** en **25**. Voor bomen **3** en **4** geldt dat voornamelijk de huidige conditie ontoereikend is met betrekking tot behoud. Bij bomen **21** en **25** is de conditie in combinatie met de standplaats niet toereikend om de bomen te behouden gezien ze midden in het gazon van het plantsoen staan. Door de slechte conditie is verplanten van de laatstgenoemde ook niet van toepassing. Voor alle vier bovengenoemde bomen is het advies de bomen te kappen.

Figuur 5.4 Boom 3

Figuur 5.5 Boom 4

Figuur 5.6 Boom 21

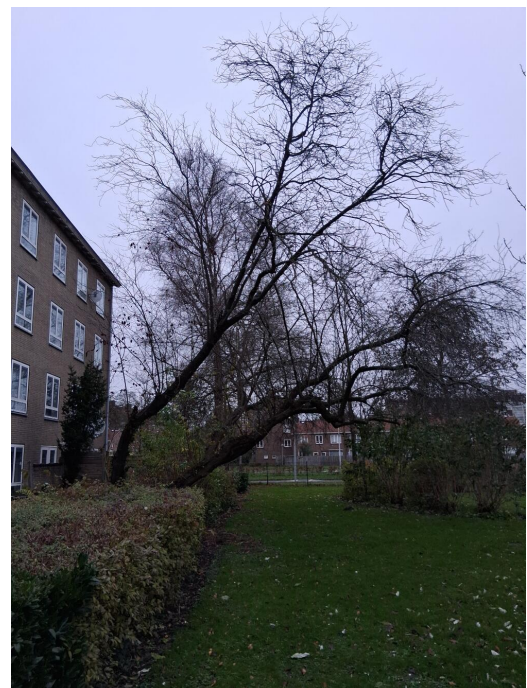
De bomengroep met nummers **22, 23** en **24** hebben door de aanzienlijke scheefstand en wortelopdruk aan de zijde van het pand aan het Herbert Spencerhof een verminderde toekomstverwachting. Doordat loofbomen aan de trekzijde van de stam wortels aanmaken om de stabiliteit te bewaren en deze uitkomen in de tuinen van de particulieren, kan er niet worden gegarandeerd dat deze wortels in takt blijven na opleveren van de tuinen. Dit mede doordat er rond de huidige stamvoet al een aanzienlijke hoeveelheid wortelopdruk is waargenomen en dit in de toekomst ook wordt verwacht door te zetten in de particuliere tuin. De stabiliteit van de bomen is daardoor niet te garanderen. Geadviseerd wordt de bomen te verwijderen.

Figuur 5.7 Bomen 22, 23 en 24
