referentienummer 251103-0497183.102-BEA-Hybride v1.0
datum 3 November 2025
aan Waternet / Waterschap Amstel Gooi en Vecht
projectnummer 0497183.102
project DVB Flevopark
betreft Boom Effect Analyse Hybride variant v1.0

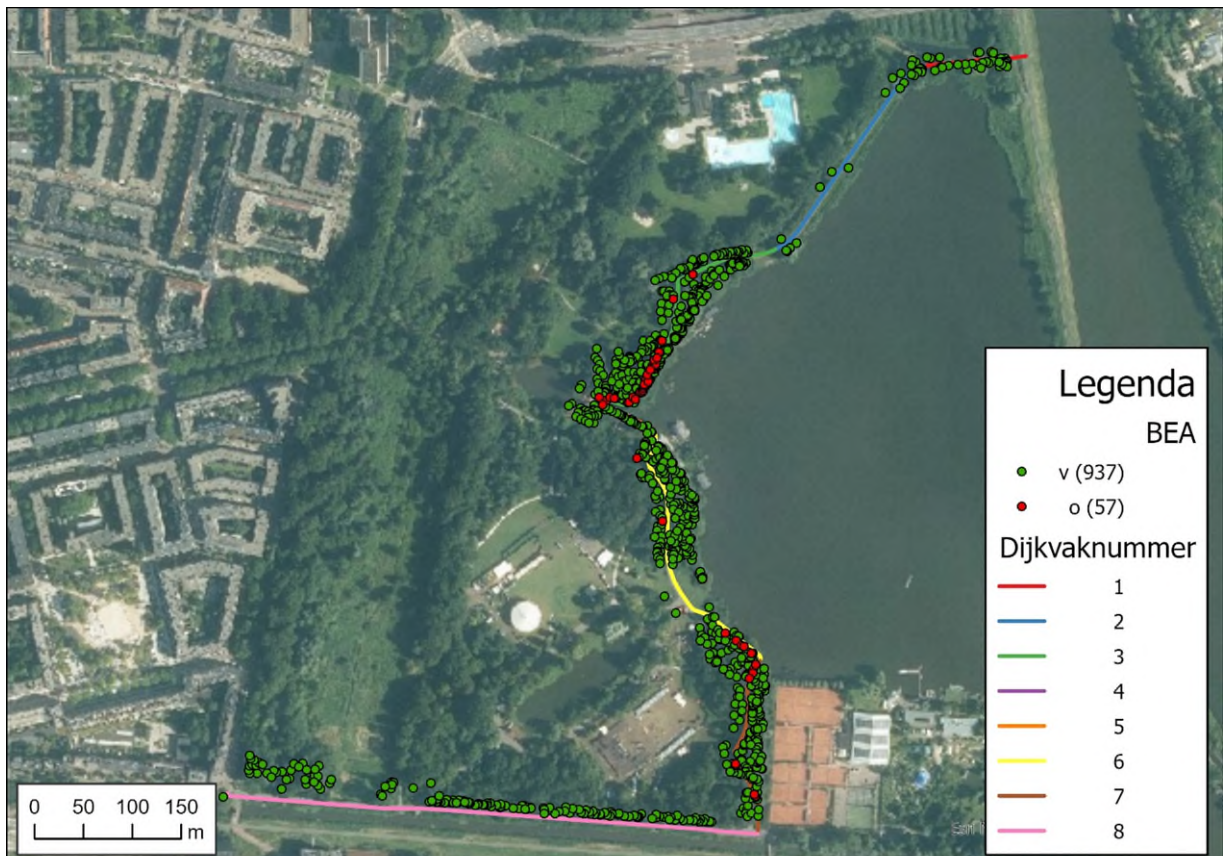
Voor alle 994 geïnventariseerde bomen is middels een GIS-analyse vastgesteld of de ophoging van het maaiveld (ten behoeve van de beoogde dijkversterking) rondom de boom de toegestane waarde voor die specifieke boom overschrijdt. Uit deze analyse blijkt dat de beoogde ophoging voor **57** van de **994** bomen hoger is dan wat deze bomen kunnen verdragen.

Figuur 4: Uitkomst van de Boom Effect Analyse: de beoogde ophoging wordt wél overleefd door bomen met beoordeling v = voldoende en niet overleefde door bomen met beoordeling o = onvoldoende

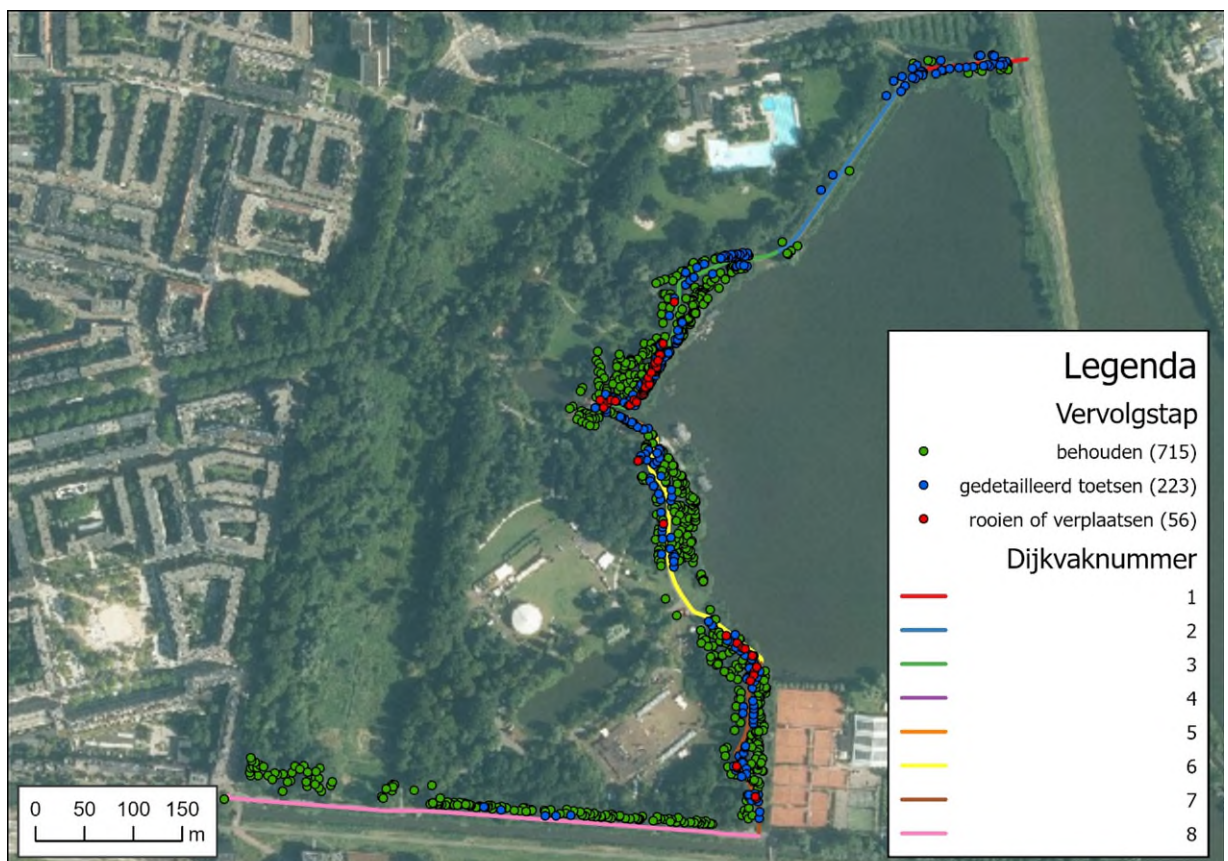
Het gecombineerde resultaat van de Boom Effect Analyse, de LNC-waarde en de Eenvoudige Toets geeft aan welke vervolgstap er per boom genomen dient te worden in de toetsing. Op basis van de verschillende combinaties van uitkomsten, weergegeven in Tabel 3, volgt dat **223** bomen verder gedetailleerd getoetst moeten worden, **56** bomen gerooid of verplaatst moeten worden (zoals op te nemen in het kap- en compensatieplan) en dat ten minste **715** bomen behouden kunnen blijven. Deze uitkomsten zijn weergegeven in Figuur 6 in de volgende paragraaf.

Figuur 5: Vervolgstappen per boom, op basis van de uitkomsten van de uitgevoerde ET en BEA in combinatie met de LNC-waarde

- Voor **223** bomen wordt geadviseerd een Gedetailleerde Toets op waterveiligheid uit te voeren. Hierin wordt getoetst of deze bomen een negatief effect hebben op de waterkering.

- Minimaal **56** bomen zijn nu gecategoriseerd met bestemming 'rooien of verplaatsen'. Dit aantal zal nog toenemen vanwege de 223 bomen die nog gedetailleerd getoetst zullen worden op waterveiligheid. Voor deze bomen wordt geadviseerd een individuele afweging op te stellen. In deze afweging dient te worden meegenomen: 1) Het oordeel van de Gedetailleerde toets op waterveiligheid; 2) Het resultaat van de Boom Effect Analyse; 3) De LNC-waarde van de betreffende boom; 4) De individuele eigenschappen van de boom, zoals o.a. de locatie en in het bijzonder de restlevensduur van de boom in de huidige autonome situatie zoals vastgesteld in de boominventarisatie. Hieruit volgt een advies over behoud/ beheer/ herplanten/ verplaatsen/ ontwerpaanpassing/ of kap. Deze afweging wordt gerapporteerd in het 'kap- & compensatieplan'.
