# Bomen Effect Analyse Klaprozenbuurt deelgebied 2 & 3 te Amsterdam

| Projectnummer: | 17P2230746 |
| Opdrachtgever: | Gemeente Amsterdam<br>t.a.v. de heer R. Viersma<br>Weesperstraat 430<br>1018 DN Amsterdam |
| Datum: | 17 oktober 2022 |

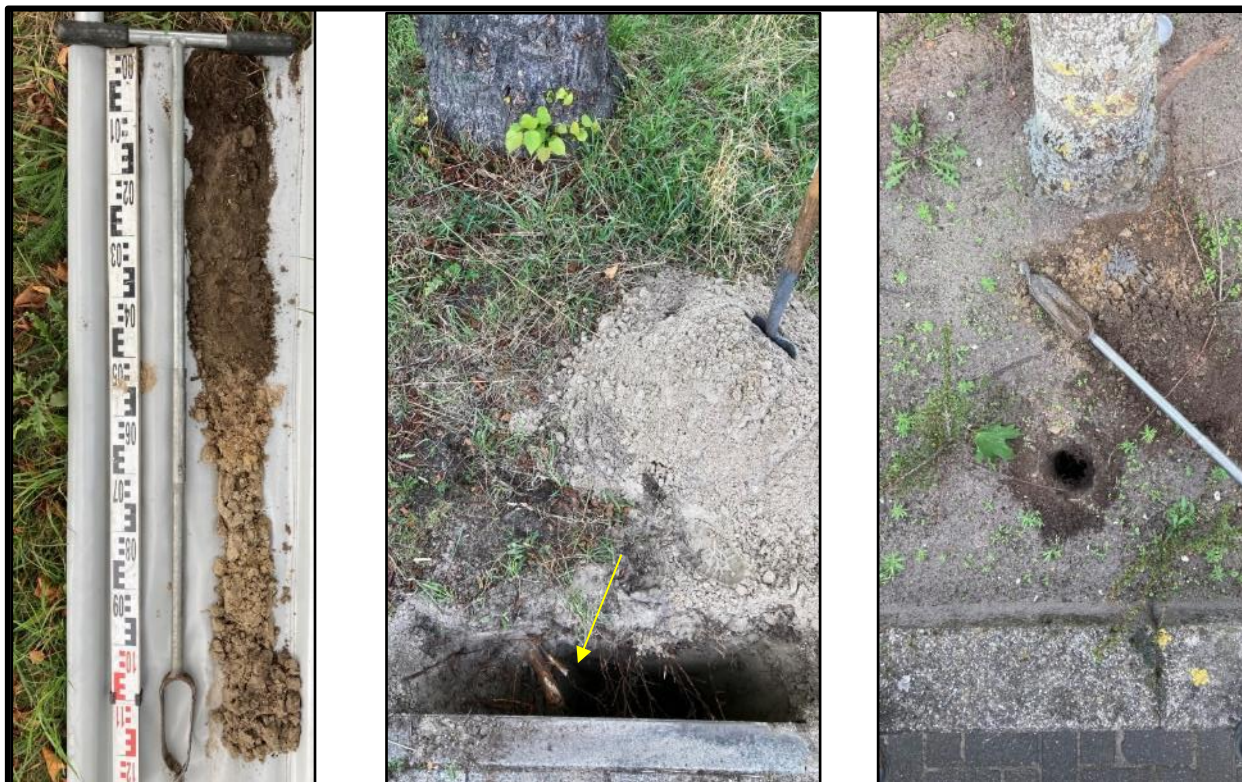
Figuur 11: Fotocollage groeiplaatsonderzoek. Links; grondboring in het gazon aan de noordzijde van de Vuurwerkerweg. Midden; profielsleuf langs trottoir ter hoogte van boom 218 (401760) met verwijderde beschadigde wortels (gele pijl). Rechts; grondboring in verhoogde plantenbak in de Polijsterweg.

- In het gazon is een humeuze kleiige zandlaag tot een diepte van ca. 55 cm-mv aanwezig;
  - o Deze humeuze laag is nabij de verharding minder dik.
  - o Er is een scherpe overgang naar arm grof zand.
- Roest op een diepte van 70 en 85 cm-mv aangetroffen;
- Reductiezone vanaf 110 cm-mv aan de zuidzijde van de Vuurwerkerweg;
- Reductiezone in de plantvakken op 70 en 90 cm-mv aangetroffen;
- Er is geen grondwater aangetroffen.

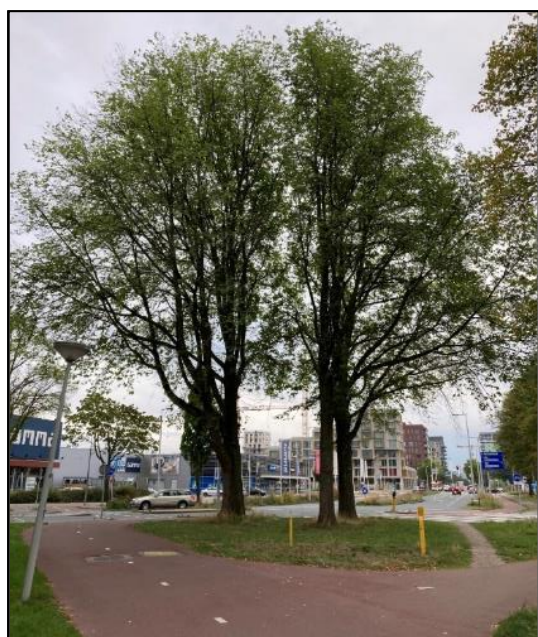
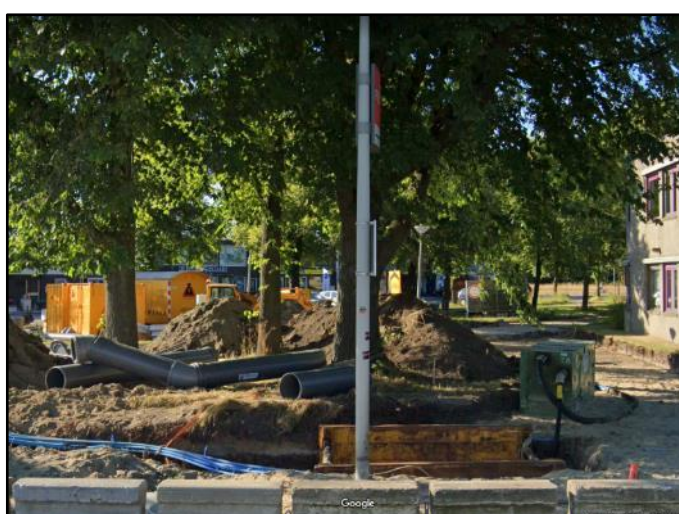
Het betreft de drie beeldbepalende bomen op het kruispunt Sluiperweg-Floraweg. De iepen uit 1970 staan in het gazon aan de zuidzijde van een kantoorpand. In 2018 zijn rondom de bomen verschillende (graaf)werkzaamheden uitgevoerd die zeer waarschijnlijk kroon- en wortelschade hebben veroorzaakt (figuur 16). Hierbij is ook een fietspad, met een gesloten verharding, nabij de bomen aangebracht. In de toekomstige situatie zal deze verharding worden verwijderd en vervangen maar het percentage open groeiplaats zal verder afnemen. De bomen komen namelijk in één grote boomspegel te staan waarbij de profiellijn op ca. 1 meter vanaf de stamvoet wordt aangebracht. De reeds opgelopen schade, de matige conditie van de bomen, de inperking van de open groeiplaats en de onvermijdelijke wortelschade tijdens de uitvoering maken een duurzame instandhouding van deze bomen onmogelijk. In deze analyse en conclusie zijn de (graaf)werkzaamheden ten behoeve van ondergrondse infrastructuur niet meegenomen (zie figuur 20).

Figuur 15: Links, huidige situatie rondom boom 155-157.

Figuur 16: Boven, Google Street View opname van juli 2018. Graafwerkzaamheden met wortelschade en bronbemaling in de bladperiode. Let hierbij ook op het verschil in bladmassa met figuur 15. (Google Maps, 2022)

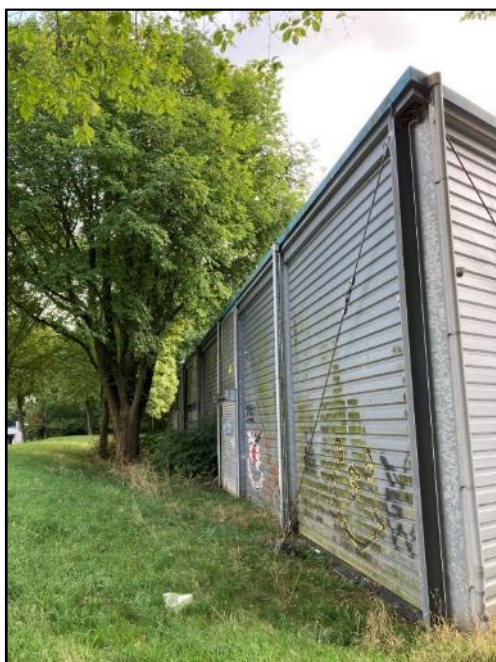
Bij de sloopwerkzaamheden van het partycentrum (A), nabij de bomen 172 (429967), 173 (429966) en 174 (434361), is er kans op kroon- en wortelschade. De kronen hebben zich voor een deel boven het dak ontwikkeld (zie figuur 18). De verwachting is daarnaast dat de wortels van de dikste boom binnen het onderzoeksgebied, boom 174, tot onder het partycentrum liggen. Bij de sloopwerkzaamheden gelden daarom restricties om schade te voorkomen bij de te behouden bomen.

Figuur 18: Situatie achterzijde partycentrum. Boom 174 op de voorgrond.

- Zorg voor stambescherming en plaats een hekwerk langs de bomen;
- Werk vanaf de huidige contouren van het complex (slopen van binnenuit);
- Bij het verwijderen van de fundering aan de achterzijde zal voorzichtig gewerkt moeten worden om wortelschade te voorkomen. Minimaliseer de werkdiepte;
- Blijf met machines buiten de kroonprojecties;
- Zorg voor voldoende rijplaten om verdichting in het gazon, rondom het complex, te voorkomen.

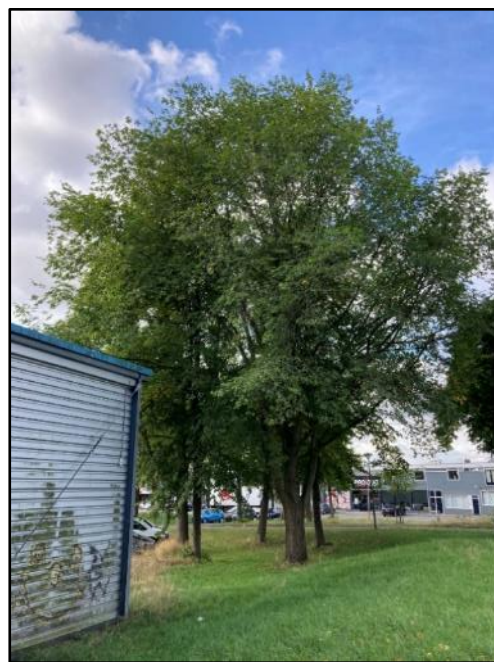
Figuur 19: Situatie achterzijde partycentrum. Zicht op bomengroep 176-180.

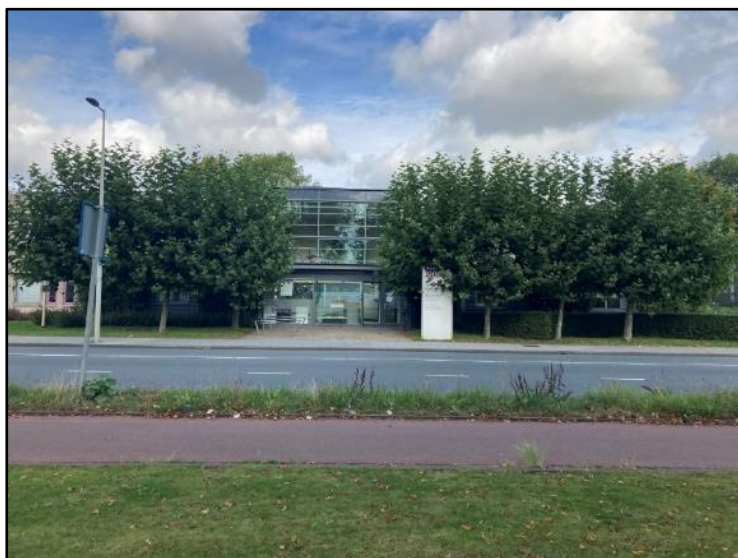
- o In de BVC- & BEA-lijsten in de bijlage en in tabel 3 is aangegeven welke bomen potentieel en indicatief verplantbaar zijn. De zeven platanen, nummers 158 tot en met 164, komen bijvoorbeeld in aanmerking voor verplanting (figuur 22). Deze leibomen zijn relatief eenvoudig te verplanten en verkeren in een goede conditie. Daarnaast worden bomen 238 tot en met 245 beschouwd als potentieel verplantbaar. De acht esdoorns staan hier waarschijnlijk sinds 2008 in verhoogde plantenbakken en daarom eenvoudig te verplanten met kluit wanneer de opsluitbanden zijn verwijderd (figuur 23).

Figuur 22: Zeven particuliere leibomen nummers 158-164.

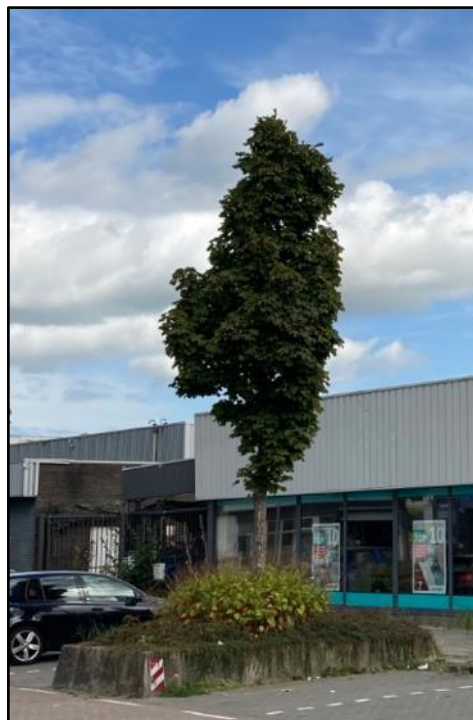
Figuur 23: Esdoorn in verhoogde plantbak.
