# *Bomen effect analyse Drenthhal*

→ Cruquiusweg 84-86 te Amsterdam

| Projectnummer | PRPOA25-00296-290 |
| Datum | 10 september 2025 |

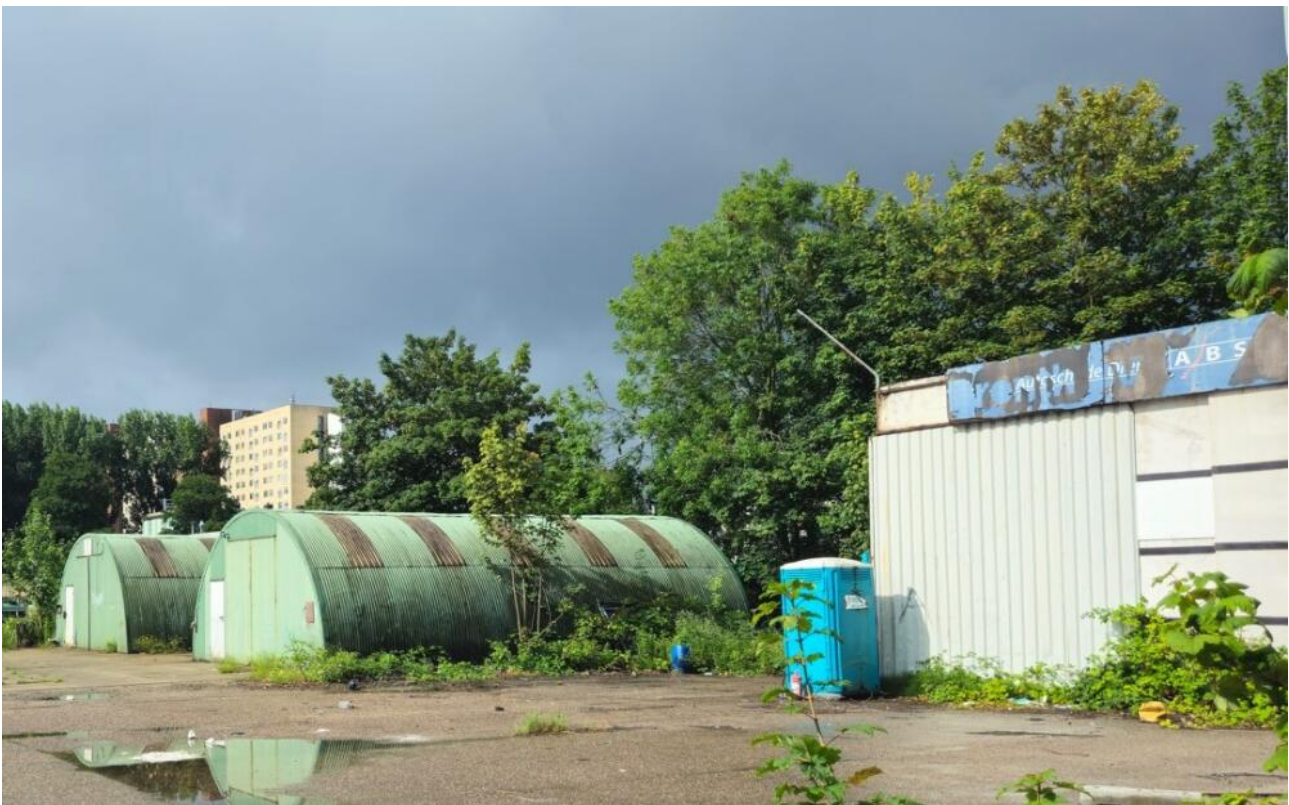
Figuur 1.1 zicht op de meeste bomen achter de Romneyloodsen in de zuidwestelijke hoek van het terrein

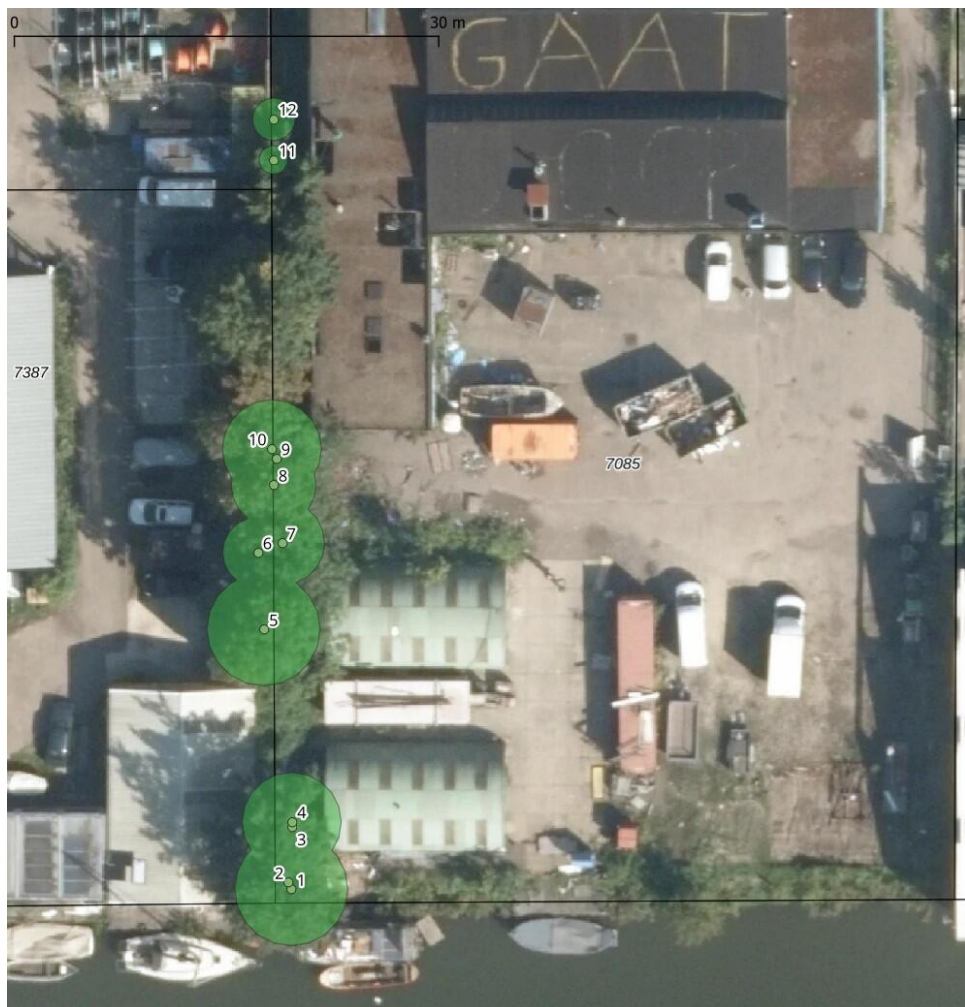
Figuur 3.1 posities van de bomen langs de erfgrans in de huidige situatie; groene cirkels zijn gemiddelde kroondiameter.

Of alle 12 bomen op perceel 7085 staan, eventueel mandelig zijn (positie op de erfgrans met perceel 7387) of net buiten perceel 7085 is op basis van het veldonderzoek niet met zekerheid vast te stellen. Tussen bomen 10 en 11 zijn op de luchtfoto boomkronen te zien, maar deze bomen staan duidelijk ten westen van de erfgrans op perceel 7387 en zijn daarom niet geïnventariseerd. Het is echter mogelijk dat bomen 5 en 6 ook op perceel 7387 staan (achteraf bekeken met behulp van kadastrale erfgransen) en dat bomen 8, 9 en 10 mandelig zijn (niet landmeetkundig bepaald).

Bepaal middels een landmeetkundige positionering welke van de 12 geïnventariseerde bomen niet in het projectgebied staan (zie paragraaf 3.1). Omdat aangrenzende bomen op percelen 7387-8182 niet zijn behandeld in dit onderzoek zijn niet alle boomposities en kroonprojecties in beeld die waarschijnlijk wel in de invloedsfeer staan van dit projectgebied. Inventariseer via de eigenaar van deze percelen of dit het geval is en bepaal de kwaliteit van deze bomen, omdat er een risico is op het onrechtmatig veroorzaken van schade aan bomen van derden (verboden zonder vergunning).

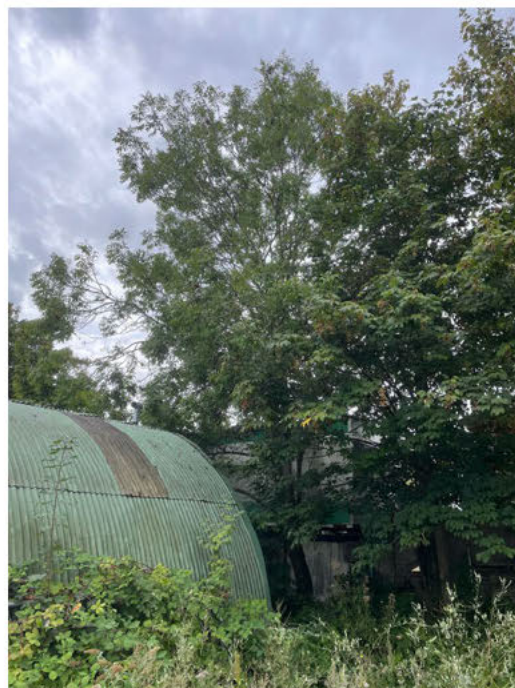
| UID | soort | dbh (cm) | hoogte | conditie | gebrek | kwaliteit | verplantbaar | toekomstverwachting | veiligheidsstatus |
|---|---|---|---|---|---|---|---|---|---|
| 5 | es | 36 | 6-12m | voldoende | essentaksterfte (licht dood hout) | matig | nee | > 10 jaar | attentieboom |

Op basis van de boomveiligheidscontrole (BVC) komt naar voren dat alle bomen te handhaven zijn. Er zijn geen ernstige gebreken aangetroffen in het kader van boomveiligheid (maatregel met urgentietermijn < 1 jaar). Vanwege de aantasting van de es geldt wel de status attentieboom (jaarlijkse keuring), maar een maatregel is nog niet aan de orde (licht dood hout).

Figuur 3.2 boom 5: es met lichte aantasting

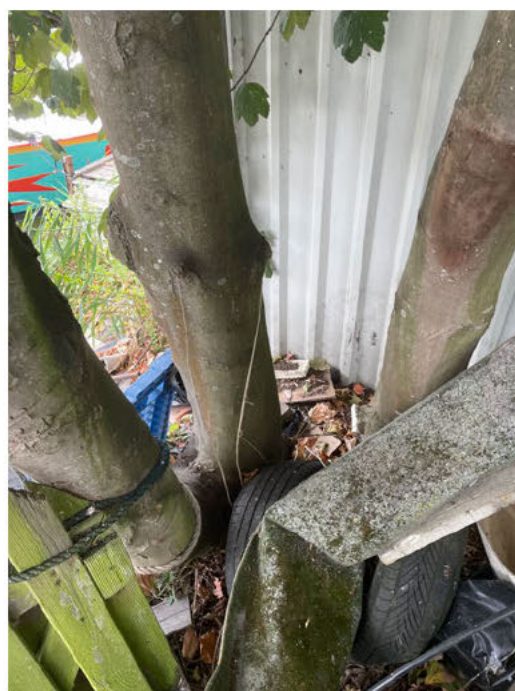
Soms staan bomen erg dicht op elkaar, zoals nr. 1-2, 3-4 en 9-10 maar valt niet te zien of ze uit hetzelfde wortelstelsel ontstaan zijn en worden ze als afzonderlijke bomen genummerd. Bij meerstammigheid komen enkele stammen wel zichtbaar uit een wortelstelsel (zie figuur 3.3). Hoe dan ook, bomen die zo dicht naast elkaar opgroeien vormen een gezamenlijke kroon, zodat kroondelen (bijvoorbeeld boom 3) hoofdzakelijk één richting op gevormd zijn (eenzijdige vorm vanwege concurrentie om zonlicht).

Figuur 3.3 impressie van de groeiplaats van boom 1 (links-midden) en 2 (rechts)

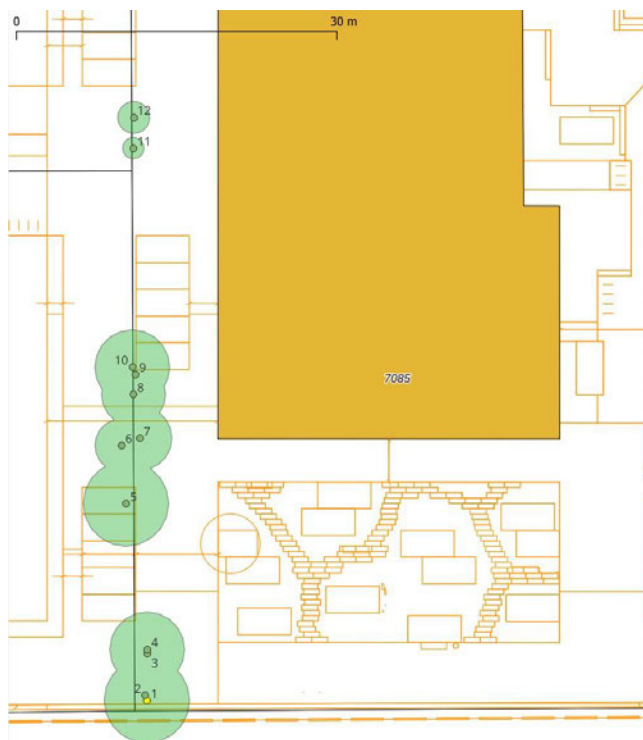
Tijdens het veldonderzoek op 27 augustus 2025 is gelet op het voorkomen van rust- en verblijfplaatsen van fauna. Hierbij zijn twee vleermuiskasten aangetroffen in boom 1 aan de waterkant (zie figuur 4.1). De klimop op de stammen van bomen 9 en 10 kan gedurende het broedseizoen in gebruik zijn, bijvoorbeeld door winterkoning (niet waargenomen) waarbij het vogelnestje meestal goed verscholen zit.

In het schetsontwerp in combinatie met de omvang van de huidige bomen is te zien dat deze kroonprojecties zich buiten de sloop en nieuwbouw bevinden (figuur 4.1). Nabij de posities van bomen (3-4) 5, (8) en 9-10 zijn stroken van 3 parkeervakken getekend met aan weerszijden een boomspiegel ter grootte van een parkeervak (vergelijk met figuur 2.2). Boom 5 lijkt daarmee al in de toekomstige boomspiegel te staan, maar ook bomen 9-10 vallen bijna in dit ontwerp.

Figuur 4.1 een deel van het schetsontwerp (oranje), perceelgrens (zwart) en de 12 bomen; in boom 1 (gele stip) hangen 2 vleermuiskasten

Overweeg of de zes bomen met een redelijke kwaliteit die in paragraaf 4.1 (en tabel 3.1) genoemd worden in het ontwerp kunnen worden ingepast, bijvoorbeeld door parkeervakken elders te realiseren of de geschetste tuin aan de zuidzijde uit te breiden naar het westen. Als er in de kroonprojectie van deze zes bomen niet of nauwelijks gegraven of gesaneerd hoeft te worden (< 15% van de oppervlakte van de kroonprojectie), is er in principe sprake van duurzaam boombehoud. Voor de bomen waarbij dat niet het geval is, luidt het advies een omgevingsvergunning voor vellen aan te vragen.

Bescherm te behouden bomen door bouwhekken te plaatsen op de rand van de kroonprojecties. Het gebied binnen de bouwhekken is zodoende beschermd boomgebied tijdens de bouw en mag niet worden gebruikt voor opslag, storten afval, plaatsen bouwkeet, etc.
