## Vervolg BEA G. Doubuurt, fase 1

**Projectnummer:** 201295

**Datum:** 28 augustus 2025

**Opdrachtgever:** Gemeente Amsterdam  
[REDACTED]

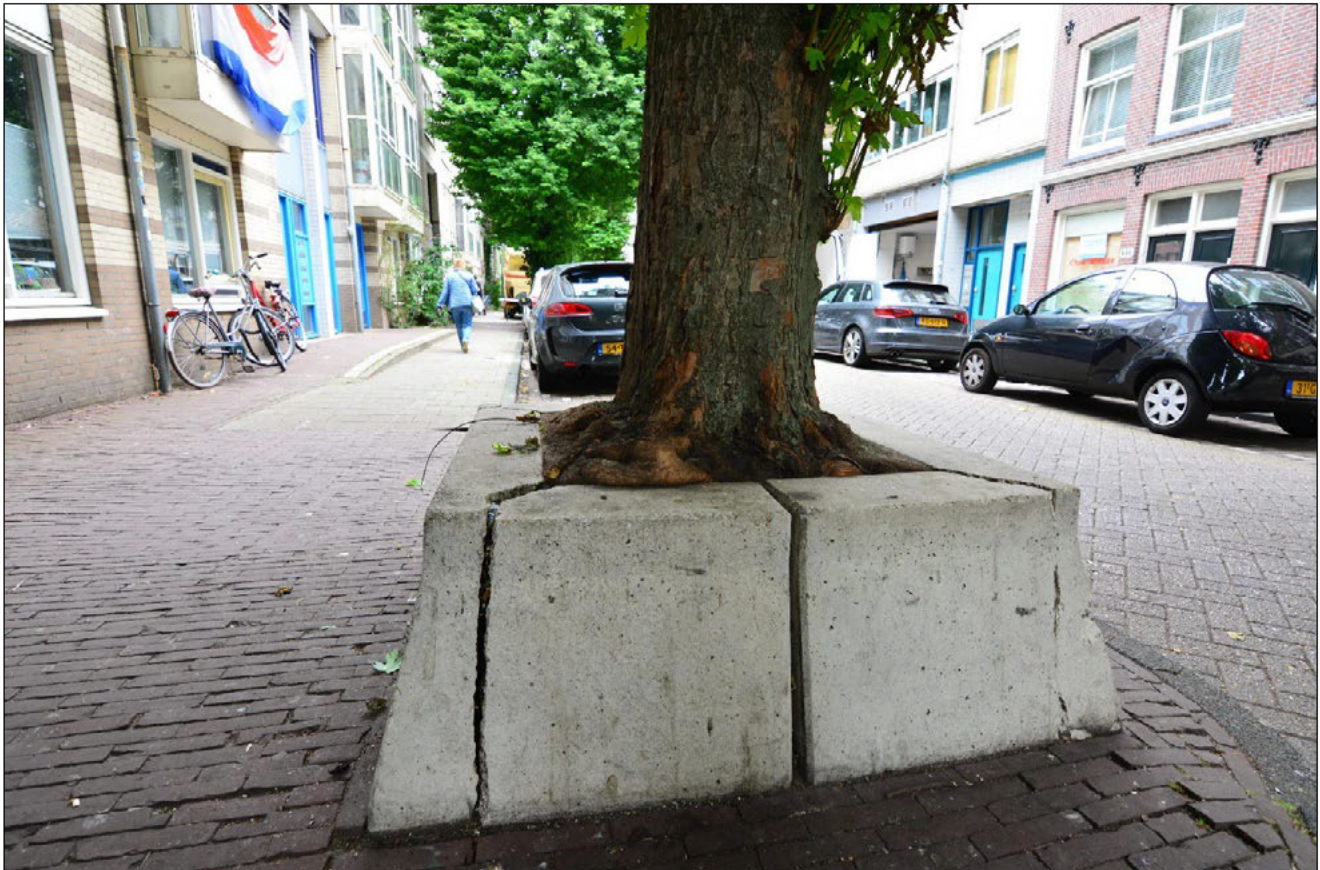
De zilveresdoorns (*Acer saccharinum*) staan in boombakken van 1,5x1,5 m. Deze komen ongeveer 0,5 m boven het maaiveld uit. Een deel van de beworteling van de bomen zit daarmee ook boven het straatniveau. In het nieuwe ontwerp verdwijnen de boombakken. Het maaiveld komt op gelijke hoogte te liggen. Dit betekent dat er blijvend verlies optreedt van bewortelde ruimte. De impact is dermate groot dat behoud van de bomen op dezelfde plaats niet mogelijk is.

Foto 1: boom in bak op ander deel Doustraat met gelijke problematiek

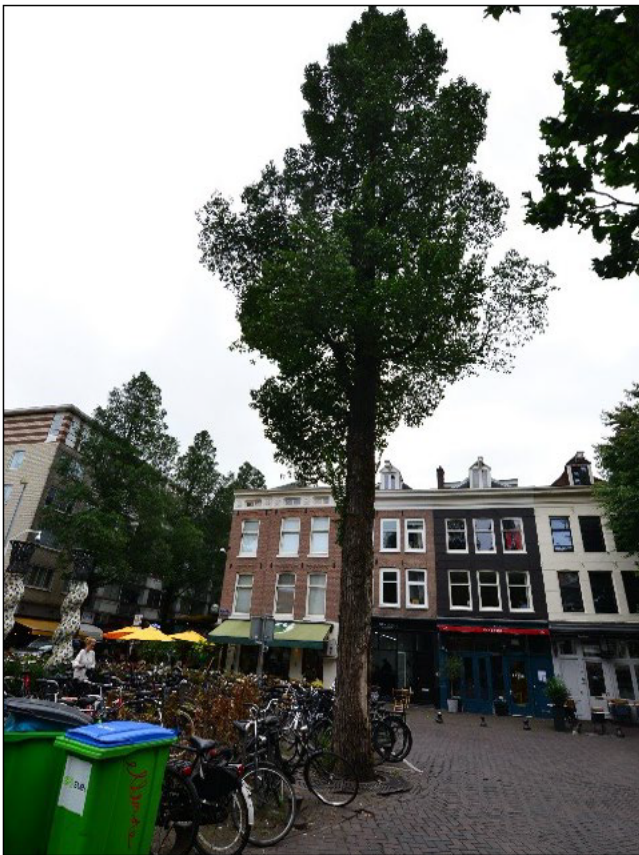
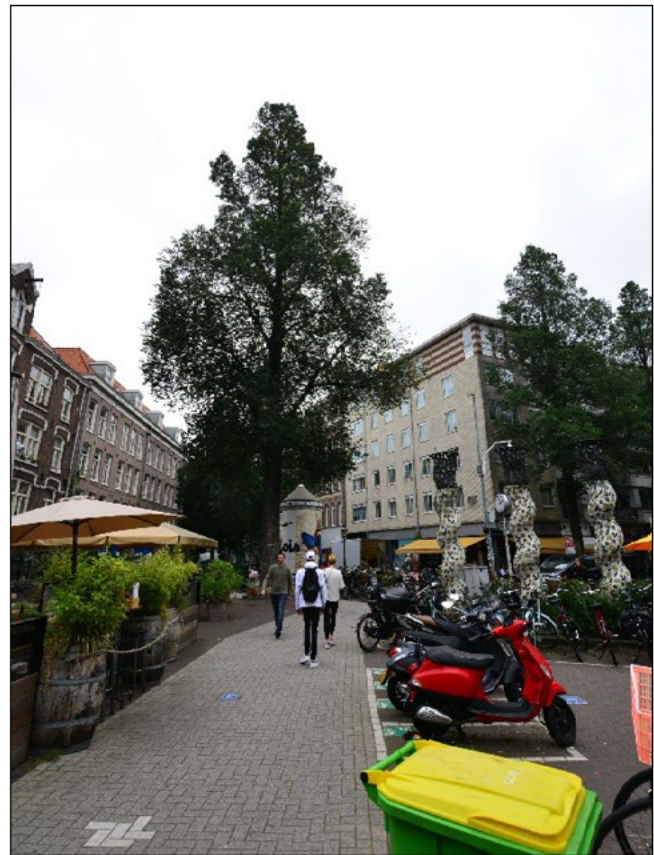
- Voor drie monumentaaliepen (*Ulmus minor* 'Sarniensis'), boomnummers 529613, 530852 en 520853, geldt dat de impact op de groeiruimte een verbetering betreft. Ze komen in een plantvak te staan. Momenteel staan deze bomen in verharding. De kwaliteit van de ondergrondse groeiplaats is slecht. De bomen krijgen niet meer ondergrondse ruimte beschikbaar, maar wel een van betere kwaliteit. Technisch gezien betekent dit dat de boom in dezelfde ruimte meer voeding en vocht ter beschikking krijgt.
- Voor één monumentaaliep (boomnummer 528917) wijzigt er niets. Die staat in de verharding en in het nieuwe ontwerp is dat zo gebleven. Er is dus geen impact ondergrondse ruimte.
- Voor één monumentaaliep (boomnummer 529613) wijzigt veel. De ondergrondse groeiruimte wordt ernstig aangetast. Er is dus sprake van veel impact op de ondergrondse groeiruimte.

Foto 2 en 3: Monumentaaliepen op Gerard Douplein.

- Bij grondwerk en opbreken en aanleg geen schade toebrengen aan het wortelgestel
- Bodemverbetering in plantvak door middel van uitwisseling:
  - Fasegewijs wegzuigen grond.
  - Waar en indien mogelijk wortels wat laten zakken na wegzuigen grond.
  - Fasegewijs aanvullen met bomenzand verrijkt.
  - Verdichting bomenzand verrijkt 1,0 tot 1,5MPa.
- Geen schade toebrengen bij aanbrengen opsluitbanden, eventueel alternatieve kantopsluiting met minder diepte.

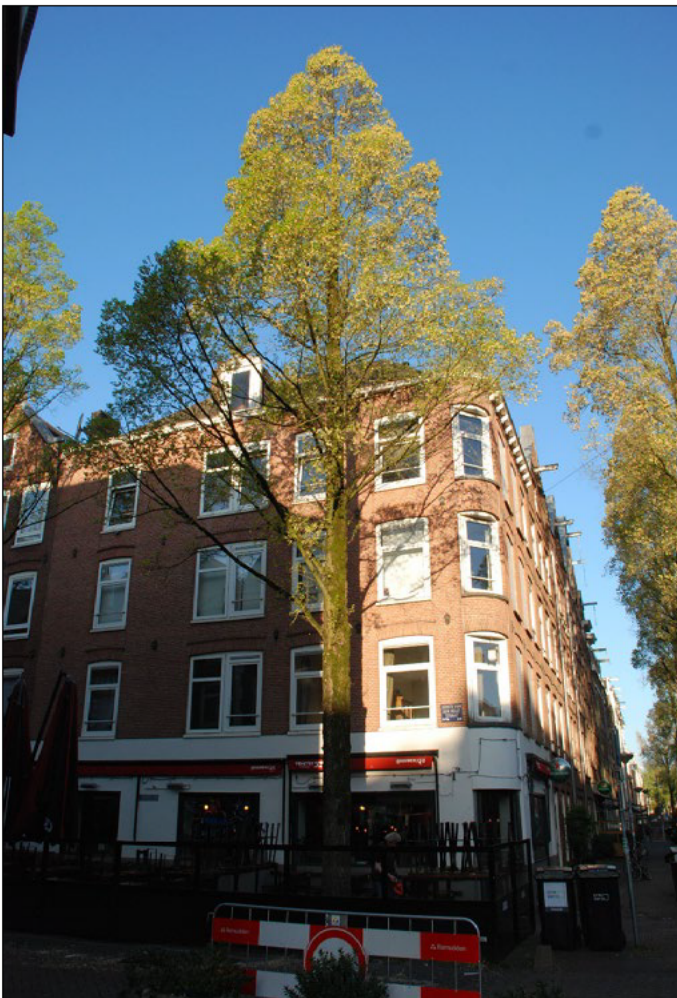
- Boomnummers 529129, 524733, 523743, 529135 en 524972 zijn grote monumentaaliepen. Het ontwerp voorziet in groeiplaatsverbetering tussen de bomen. De groeiplaats wordt ingericht volgens de richtlijnen van 'Handboek Groen' van de gemeente Amsterdam. Hoe dan ook, de ondergrondse groeiruimte wordt uitgebreid, de kwaliteit neemt toe.
- Boomnummers 53009, 532873, 530090, 529996, 529995 en 529994 zijn haagbeuken (*Carpinus betulus* 'Frans Fontaine'). Bij deze bomen wordt volgens het ontwerp ook de groeiplaats verbeterd. Ook hier wordt de groeiplaats ingericht volgens de richtlijnen van 'Handboek Groen' van de gemeente Amsterdam. De verbetering van de groeiplaats betekent dat de impact positief is.

Foto 4: Eerste Van der Helststraat, monumentaaliep 524972

- stammen door materieel;
  - boomkronen door lossen en verplaatsen materiaal.
 Bij de monumentaaliepen 524972 en 529129 is de kans op schade nog groter. De wortels drukken niet alleen de voetpaden op maar ook het wegdek. Wortelverlies lijkt daarbij onmogelijk te voorkomen.

- Bij grondwerk en opbreken en aanleg geen schade toebrengen aan wortelgestel;
- Bodemverbetering in plantvak door middel van uitwisseling:
  - Fasegewijs wegzuigen grond.
  - Waar en indien mogelijk wortels wat laten zakken na wegzuigen grond.
  - Fasegewijs aanvullen met bomenzand verrijkt.
  - Verdichting bomenzand verrijkt 1,0 tot 1,5MPa.
- Geen schade toebrengen bij aanbrengen opsluitbanden, eventueel alternatieve kantopsluiting met minder diepte.

- Ontwerp aanpassen:
  - Versmallen trottoir oostzijde. Door het trottoir aan de oostzijde te versmallen ontstaat de mogelijkheid om de rijbaan naar het oosten te verschuiven. De ruimte die daardoor ontstaat kan benut worden om het groenvak en de ondergrondse groeiplaats voor de boom te verruimen.

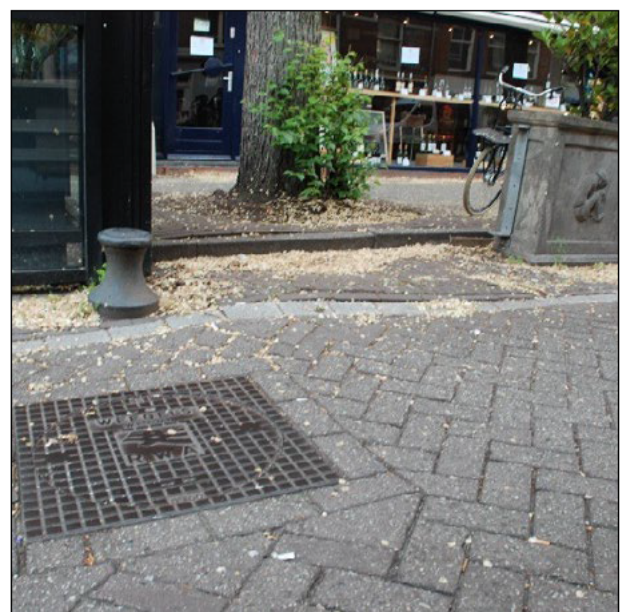
Foto 5: Eerste Van der Helststraat, monumentaaliep 529129, opdruk door boomwortels in rijbaan

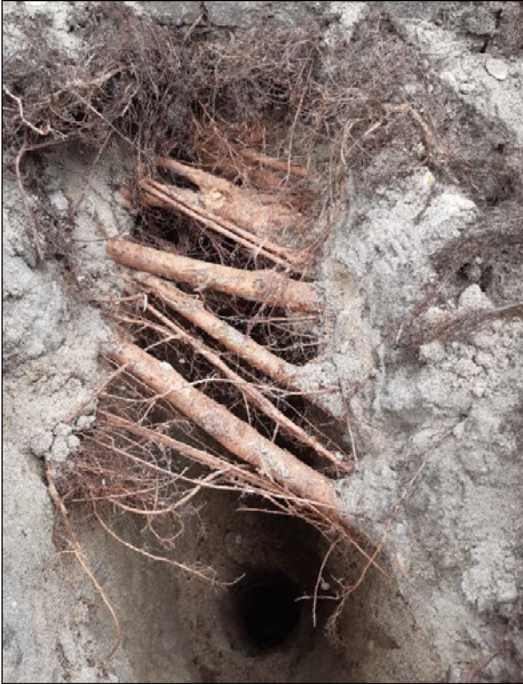
- De kans op schade aan het wortelgestel is bij de drie monumentaaliepen (boomnummers 29613, 530852 en 520853), aanzienlijk.
  - Bij opbreken van de huidige situatie geldt dat er kans is op schade aan:
    - Wortels door graafwerk, uitdroging en verdichting.
    - Stammen door materieel.
    - Boomkronen door materieel bij ontgraven, laden en lossen.
  - Bij aanleg is een reële kans op schade aan de
    - Wortels door graafwerk en verdichting
    - Stammen door materieel.
    - Boomkronen door lossen en verplaatsen materiaal.
- Voor de monumentaaliep (boomnummer 528917) geldt dat opbreken en opnieuw bestraten schade kan opleveren. Deze zijn vergelijkbaar met de hierboven beschreven schades.
- Eén monumentaaliep (boomnummer 529613) komt dicht op de verlegde rijbaan te liggen.

Foto 6: Gerard Douplein, oppervlakkige wortelgroei net onder verharding

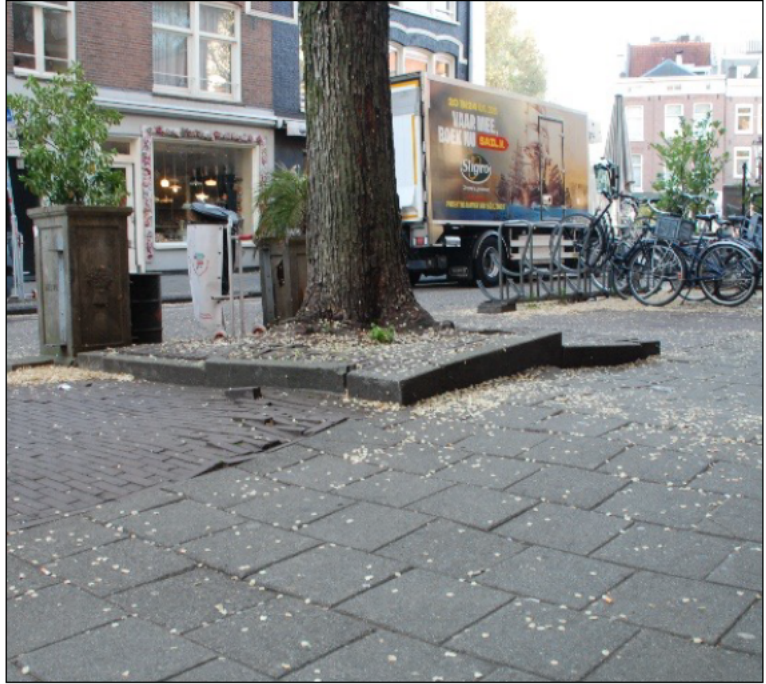
Foto 7: Monumentaaliepe 524733, wortels onder het trottoir

- Voor de monumentaaliepen 529129, 524733, 523743, 529135 en 524972 geldt: Bij opbreken van de huidige situatie geldt dat er kans is op schade aan:
  - wortels door graafwerk, uitdroging en verdichting;
