# Bomen Effect Analyse

## Vergroenen Spaarndammerplantsoen te Amsterdam

Projectnummer: PRPOA25-00296-417

Datum: 8 december 2025

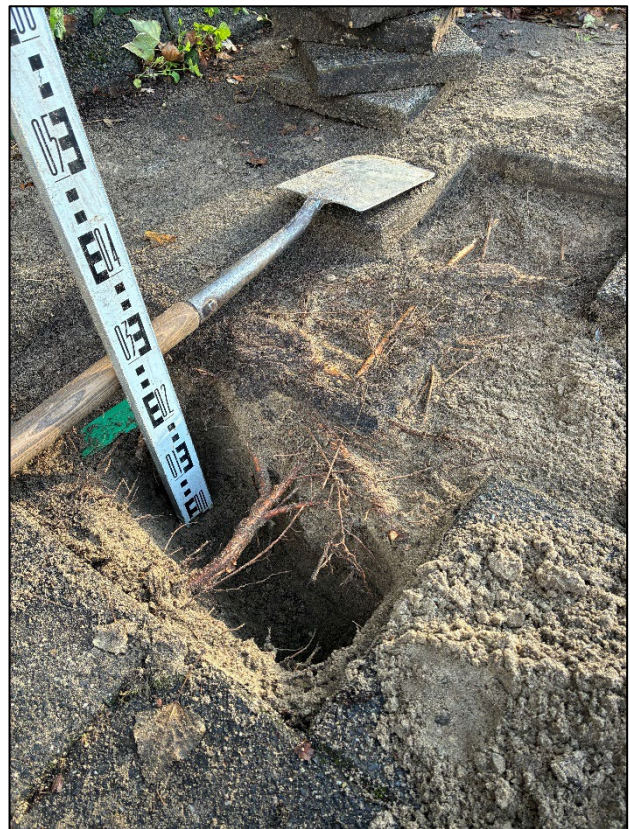
Figuur 10: Profielsleuf nabij boom 53 waarbij opdruk veroorzakende stabiliteit wortels zichtbaar zijn.

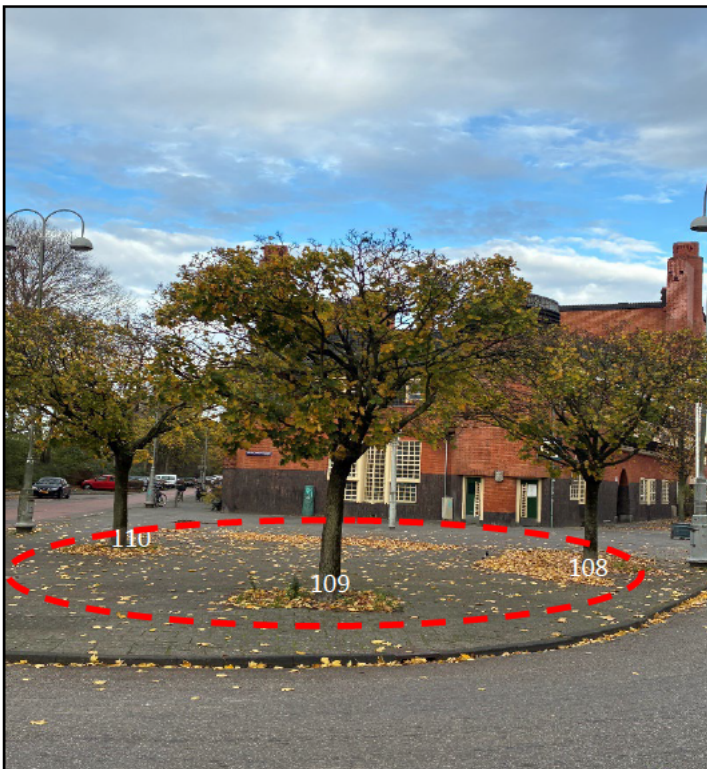
In figuur 15 is de situatie ter hoogte van letter A (figuur 6) zichtbaar. Op deze locatie zal de bestaande tegelverharding grotendeels worden opgeheven en worden vervanging door een nieuw plantvak met voldoende doorwortelbare ruimte. De rand van het plantvak wordt een natuurstenen zitrand. Afstand van de zitrand tot trottoirband is 2,40 meter. Deze strook komt aan de buitenzijde van de bomen te liggen en sluit aan op een te handhaven asfaltweg. De zitrand wordt op korte afstand van de bomen aangebracht. Hierdoor wordt de (toekomstige) boven- en ondergrondse groeiplaats ingeperkt van deze bomen. De groeiplaatsen van de bomen 108, 109 en 110 staan binnen de contouren van het plantvak waar gronduitwisseling gaat plaatsvinden. Op basis van de onvoldoende tot slechte conditie van de bomen en lage toekomstverwachting zijn deze bomen niet te verplanten en te handhaven op deze locatie. Een (kleinschalige) ontwerpwijziging is hier noodzakelijk.

Figuur 15: Zicht op situatie voor het Schip aan de zuidwestzijde van het plantsoen en ter hoogte van A in figuur 6. De rode stippellijn geeft bij benadering de positie van het nieuwe plantvak weer.

Op het plein voor het Schip staan drie bolesdoorns. Rondom de bomen zal de bestaande tegelverharding grotendeels worden opgeheven en worden vervanging voor een nieuw plantvak met voldoende doorwortelbare ruimte. De rand van het plantvak wordt een natuurstenen zitrand. Afstand van de zitrand tot trottoirband is 2,40 meter. Deze strook komt aan de buitenzijde van de bomen te liggen en sluit aan op een te handhaven asfaltweg. De zitrand wordt op korte afstand van de bomen aangebracht. Hierdoor wordt de (toekomstige) boven- en ondergrondse groeiplaats ingeperkt van deze bomen. De groeiplaatsen van de bomen (nr. 108, 109 en 110) staan binnen de contouren van het plantvak waar gronduitwisseling gaat plaatsvinden. Op basis van een onvoldoende tot slechte conditie van de bolesdoorns en lage toekomstverwachting zijn deze bomen niet te verplanten en te handhaven op deze locatie. Een (kleinschalige) ontwerpwijziging is hier noodzakelijk. Na uitgevoerde werkzaamheden kunnen hier drie nieuwe honingbomen geplant worden.

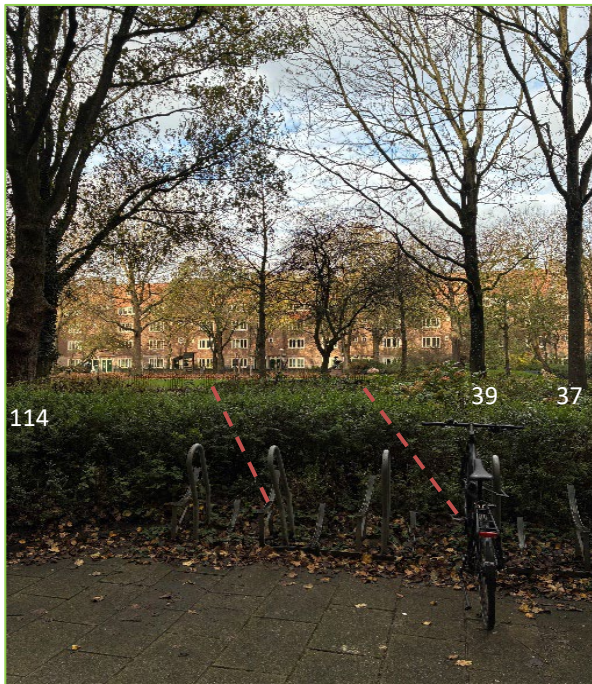
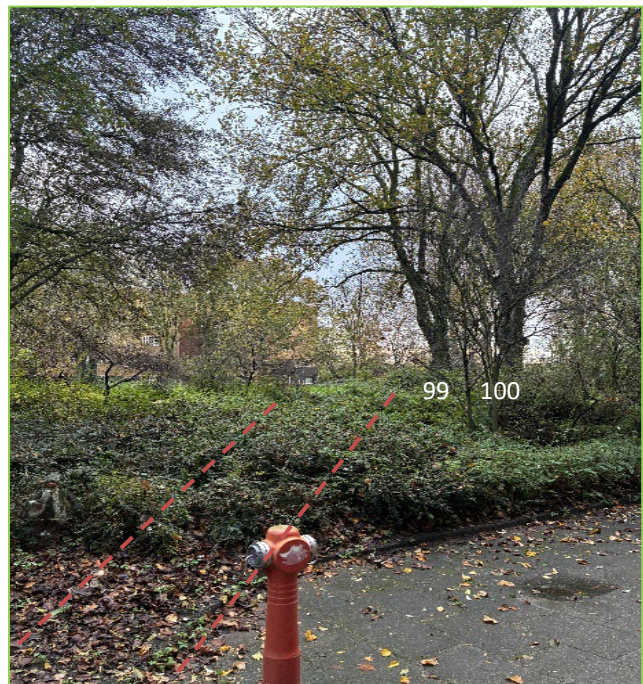
In figuur 16, 17 (hieronder) is de huidige situatie met beplanting ter hoogte van letter B-E (figuur 6) en de nieuw aan te leggen paden zichtbaar. In het ontwerp is advies gewenst van een boomdeskundige voor de exacte locatie van de aan te leggen paden. Tijdens het veldwerk, in november 2025, zijn de locaties nader onderzocht. Onder de kroonprojecties van verschillende boomgroepen zal een nieuw pad worden aangebracht. De bestaande onderbeplanting zal voorafgaand (moeten) worden verwijderd. Hierbij dient men rekening te houden met de aanwezige stabiliteitswortels onder de kroonprojectie van de bomen. Rondom de bestaande bomen zal voorzichtig gewerkt moeten worden om ervoor te zorgen dat zoveel mogelijk wortels gespaard blijven.

Figuur 16; Links, overzicht van het nieuw aan te leggen pad B (rood gearceerd). Aangegeven pad is ten opzichte van boom 37 naar links opgeschoven. Figuur 17; Rechts, overzicht van het nieuw aan te leggen pad E (rood gearceerd). Aangegeven pad is ten opzichte van boom 100 naar links opgeschoven.

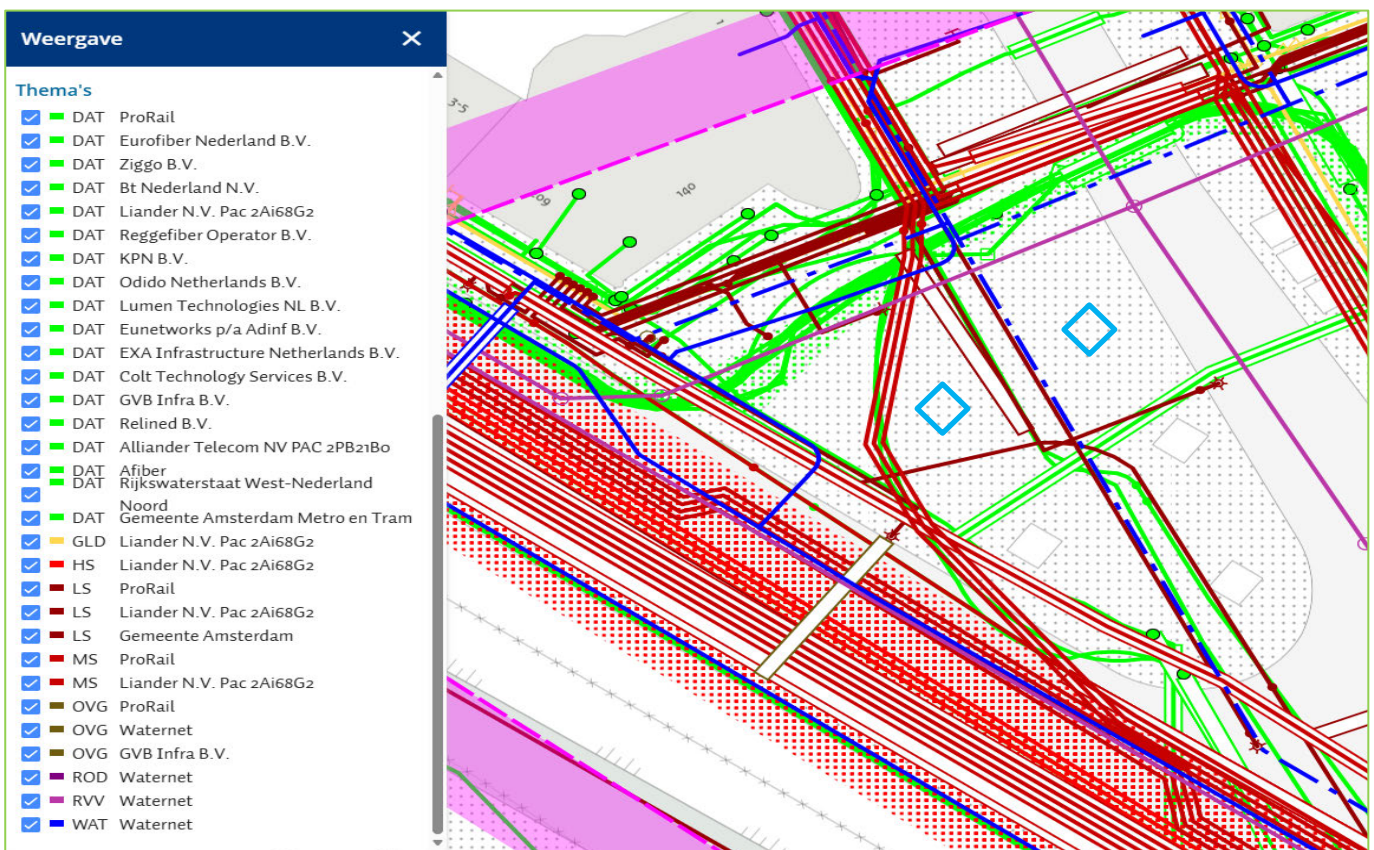
Figuur 21: Uitsnede van de KLIC melding met aanwezige kabels en leidingen voor het museum het Schip en mogelijke locatie (blauwe vierkanten) voor de aanplant van nog twee extra bomen.

Op het plein voor museum het Schip worden drie bomen geplant ter vervanging van de bolesdoorns. Op de uitsnede van de KLIC melding (zie figuur 21 hierboven) zijn nog twee locaties aangegeven waar mogelijk groeiplaatsverbetering kan worden toegepast voor de aanplant van twee extra bomen.

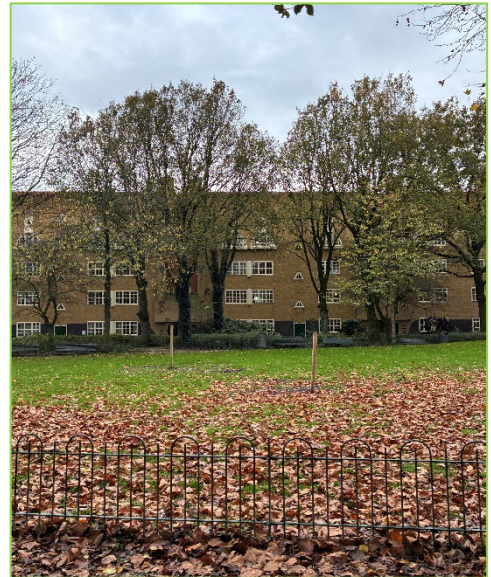
Figuur 22: Overzicht van het grasveld en de aanwezige boompalen die de nieuwe groeiplaatsen markeren.

Voor de aanplant van drie nieuwe bomen is binnen het grasveld nog wel voldoende ruimte. In vak 10 (grasveld) zijn drie bomen (nr. 80, 81, 82) niet meer aanwezig. De bomen zijn verwijderd en er zijn twee nieuwe groeiplaatsen ingericht voor nieuwe bomen. Twee boompalen markeren de nieuwe groeiplaatsen (zie figuur 22 hiernaast). Om het aantal bomen aan de bovenzijde van het grasveld te herstellen zijn hier mogelijkheden voor de aanplant van drie nieuwe bomen.

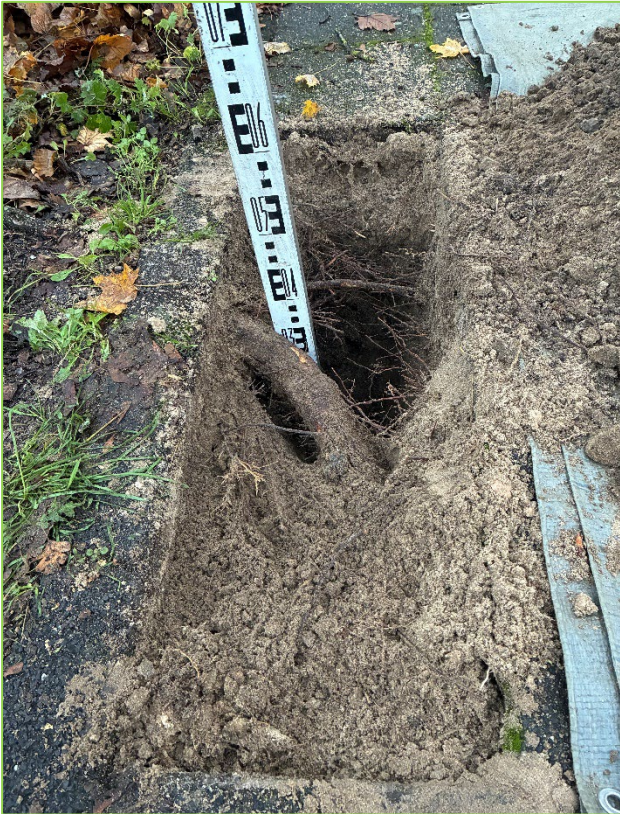
Figuur B: Wortelontwikkeling buitenzijde groeiplaats boom 109

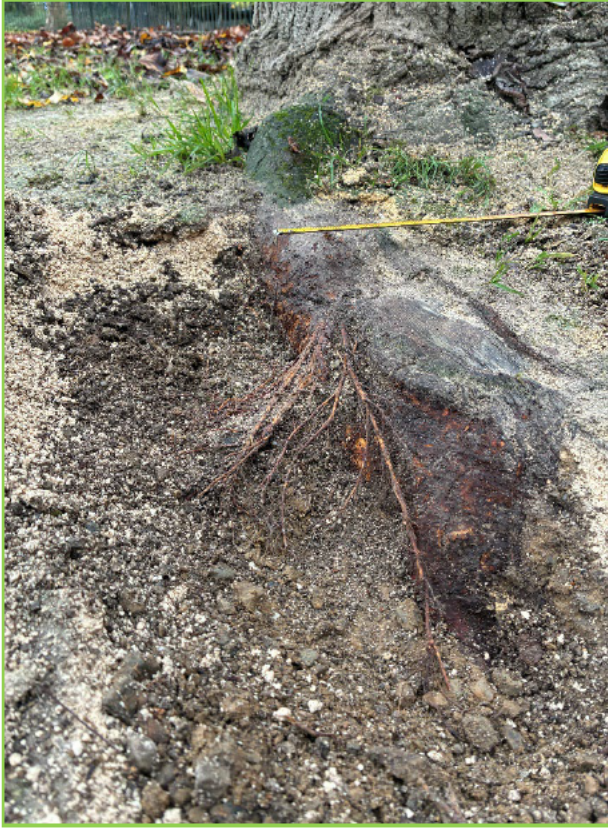
Figuur J: Dikke stabiliteitswortel ( $\varnothing$  10 cm) aanwezig in graluxlaag nabij boom 101.
