# *Bomen effect analyse Drenthhal*

→ Cruquiusweg 84-86 te Amsterdam

| Projectnummer | PRPOA25-00296-290 |
| Datum | 10 september 2025 |

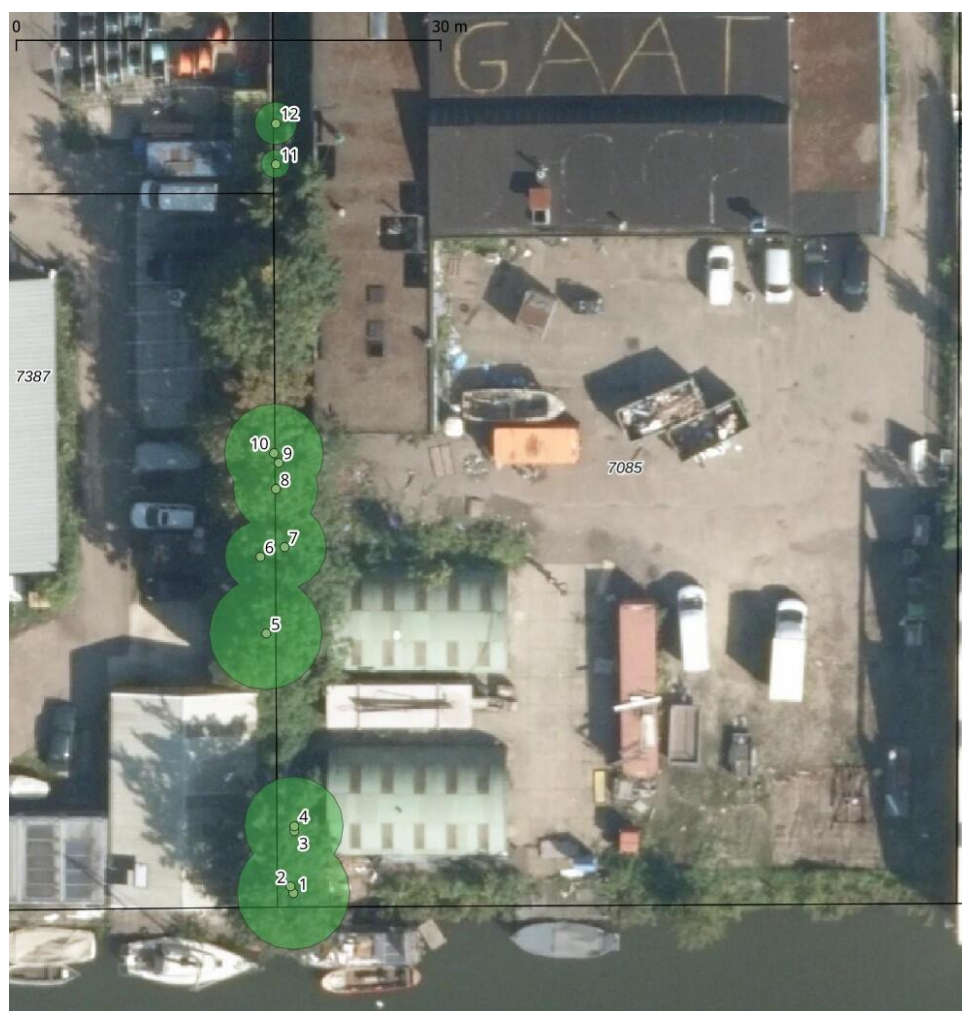
Figuur 3.1 posities van de bomen langs de erfgrans in de huidige situatie; groene cirkels zijn gemiddelde kroondiameter.

Of alle 12 bomen op perceel 7085 staan, eventueel mandelig zijn (positie op de erfgrans met perceel 7387) of net buiten perceel 7085 is op basis van het veldonderzoek niet met zekerheid vast te stellen. Tussen bomen 10 en 11 zijn op de luchtfoto boomkronen te zien, maar deze bomen staan duidelijk ten westen van de erfgrans op perceel 7387 en zijn daarom niet geïnventariseerd. Het is echter mogelijk dat bomen 5 en 6 ook op perceel 7387 staan (achteraf bekeken met behulp van kadastrale erfgransen) en dat bomen 8, 9 en 10 mandelig zijn (niet landmeetkundig bepaald).

Soms staan bomen erg dicht op elkaar, zoals nr. 1-2, 3-4 en 9-10 maar valt niet te zien of ze uit hetzelfde wortelstelsel ontstaan zijn en worden ze als afzonderlijke bomen genummerd. Bij meerstammigheid komen enkele stammen wel zichtbaar uit een wortelstelsel (zie figuur 3.3). Hoe dan ook, bomen die zo dicht naast elkaar opgroeien vormen een gezamenlijke kroon, zodat kroondelen (bijvoorbeeld boom 3) hoofdzakelijk één richting op gevormd zijn (eenzijdige vorm vanwege concurrentie om zonlicht).

Bepaal middels een landmeetkundige positionering welke van de 12 geïnventariseerde bomen niet in het projectgebied staan (zie paragraaf 3.1). Omdat aangrenzende bomen op percelen 7387-8182 niet zijn behandeld in dit onderzoek zijn niet alle boomposities en kroonprojecties in beeld die waarschijnlijk wel in de invloedsfeer staan van dit projectgebied. Inventariseer via de eigenaar van deze percelen of dit het geval is en bepaal de kwaliteit van deze bomen, omdat er een risico is op het onrechtmatig veroorzaken van schade aan bomen van derden (verboden zonder vergunning).

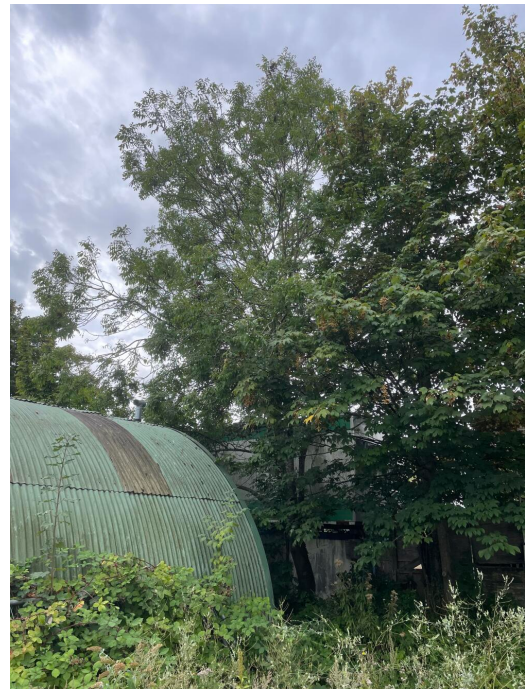
| UID | soort | dbh (cm) | hoogte | conditie | gebrek | kwaliteit | verplantbaar | toekomstverwachting | veiligheidsstatus |
|---|---|---|---|---|---|---|---|---|---|
| 5 | es | 36 | 6-12m | voldoende | essentaksterfte (licht dood hout) | matig | nee | > 10 jaar | attentieboom |

Op basis van de boomveiligheidscontrole (BVC) komt naar voren dat alle bomen te handhaven zijn. Er zijn geen ernstige gebreken aangetroffen in het kader van boomveiligheid (maatregel met urgentietermijn < 1 jaar). Vanwege de aantasting van de es geldt wel de status attentieboom (jaarlijkse keuring), maar een maatregel is nog niet aan de orde (licht dood hout).

Figuur 3.2 boom 5: es met lichte aantasting

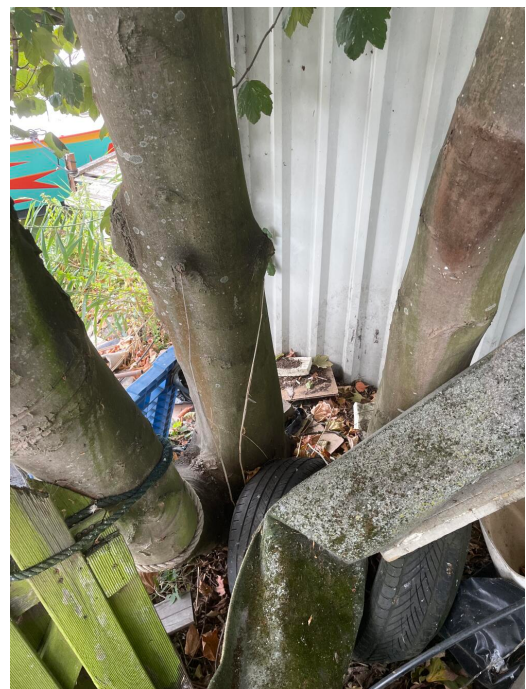
De huidige groeiplaats langs de erfgrens bestaat uit open grond met puin, glas, ander afval en bramen. Binnen het projectgebied is er op meerdere locaties sprake van (ernstige) bodemverontreiniging (waaronder categorie rood vluchtig), zodat er geen groeiplaatsonderzoek is uitgevoerd. In de huidige open grond is er tussen de gebouwen wisselend ruimte voor de zaailingen om uit te groeien tot volwassen bomen. Meerdere bomen zullen de onderlinge concurrentiestrijd in deze situatie verliezen, vanwege de geringe ruimte in de meeste situaties.

Figuur 3.3 impressie van de groeiplaats van boom 1 (links-midden) en boom 2 (rechts)

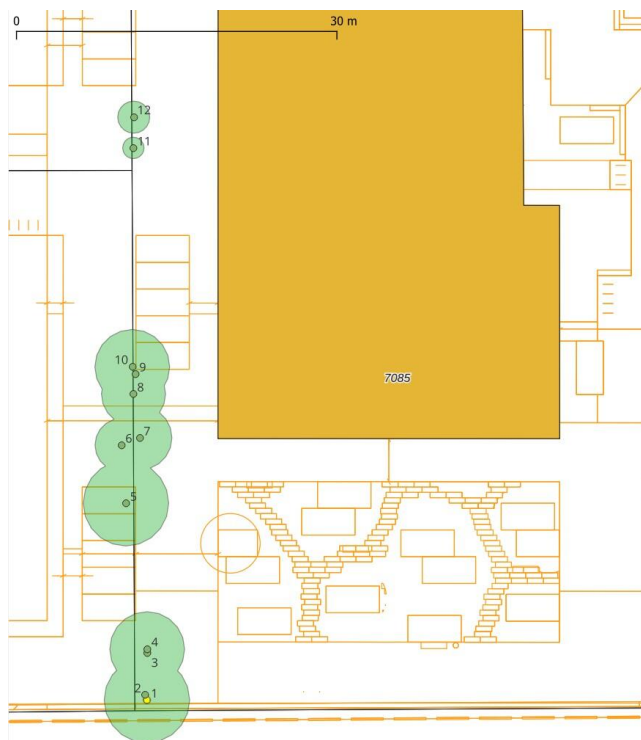
Tijdens het veldonderzoek op 27 augustus 2025 is gelet op het voorkomen van rust- en verblijfplaatsen van fauna. Hierbij zijn twee vleermuiskasten aangetroffen in boom 1 aan de waterkant (zie figuur 4.1). De klimop op de stammen van bomen 9 en 10 kan gedurende het broedseizoen in gebruik zijn, bijvoorbeeld door winterkoning (niet waargenomen) waarbij het vogelnestje meestal goed verscholen zit.

In het schetsontwerp in combinatie met de omvang van de huidige bomen is te zien dat deze kroonprojecties zich buiten de sloop en nieuwbouw bevinden (figuur 4.1). Nabij de posities van bomen (3-4) 5, (8) en 9-10 zijn stroken van 3 parkeervakken getekend met aan weerszijden een boomspiegel ter grootte van een parkeervak (vergelijk met figuur 2.2). Boom 5 lijkt daarmee al in de toekomstige boomspiegel te staan, maar ook bomen 9-10 vallen bijna in dit ontwerp.

Figuur 4.1 een deel van het schetsontwerp (oranje), perceelgrens (zwart) en de 12 bomen; in boom 1 (gele stip) hangen 2 vleermuiskasten

Een mogelijk ernstig knelpunt voor behoud is een bodemsanering binnen de kroonprojecties waarbij significante wortelschade ontstaat. Ook een ontgraving ten behoeve van een kelder onder of groter dan het bouwvlak aan de zuidzijde van de nieuwbouw vormt mogelijk een bedreiging voor bomen 6-10. Denk hierbij ook aan de benodigde werkruimte om de kelder heen. Maar ook dit onderdeel is nog niet uitgewerkt/beschikbaar.

Tenslotte is het eventueel vervangen of renoveren van de kademuur een bedreiging voor bomen 1-2.

Overweeg of de zes bomen met een redelijke kwaliteit die in paragraaf 4.1 (en tabel 3.1) genoemd worden in het ontwerp kunnen worden ingepast, bijvoorbeeld door parkeervakken elders te realiseren of de geschetste tuin aan de zuidzijde uit te breiden naar het westen. Als er in de kroonprojectie van deze zes bomen niet of nauwelijks gegraven of gesaneerd hoeft te worden (< 15% van de oppervlakte van de kroonprojectie), is er in principe sprake van duurzaam boombehoud. Voor de bomen waarbij dat niet het geval is, luidt het advies een omgevingsvergunning voor vellen aan te vragen.

Bescherm te behouden bomen door bouwhekken te plaatsen op de rand van de kroonprojecties. Het gebied binnen de bouwhekken is zodoende beschermd boomgebied tijdens de bouw en mag niet worden gebruikt voor opslag, storten afval, plaatsen bouwkeet, etc.
