# Boom Effect Analyse

de Bierton, Zwolle

| Project | BEA de Bierton, Zwolle |
| Datum | 8 februari 2023 |

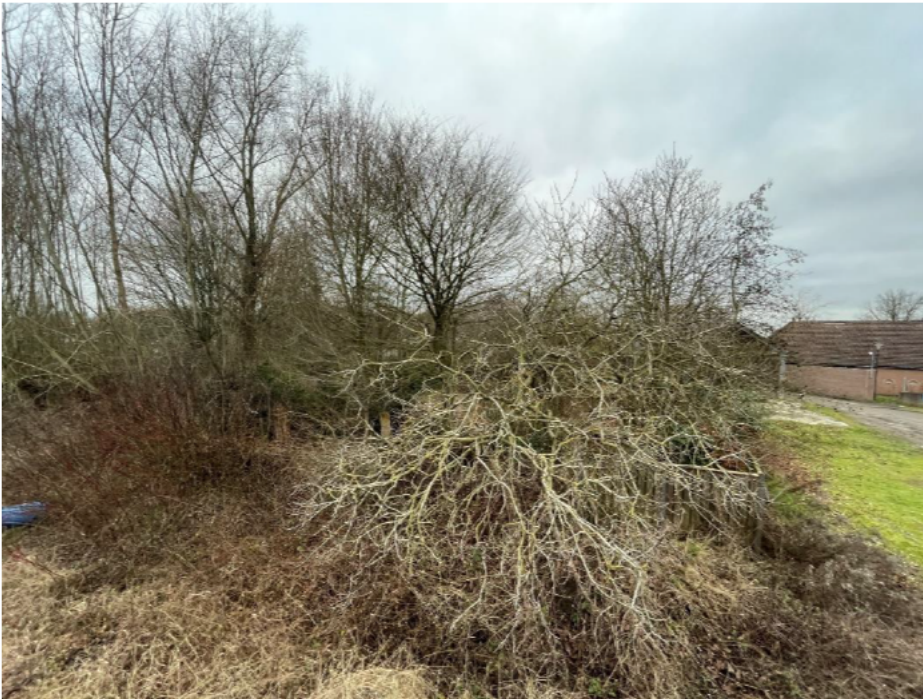
T.b.v. de ontwikkeling van de plannen is een klein gedeelte van de achtertuin van Schellerbergweg 27/1 bij het plan getrokken. In deze achtertuin staan diverse bomen (nrs. 10 t/m 14) met achterstallig onderhoud.

Daarbij dient te worden vermeld dat deze bomen in onderhoud een grote mate van achterstalligheid kennen en behoud niet zinvol is (en verwacht wordt dat de plannen ten gunste van boom 10 t/m 14 niet aangepast kunnen worden). Boom 1 en 10 t/m 14 worden in de verdere advisering van hoofdstuk 5 verder buiten beschouwing gelaten omdat deze onder voorwaarde van de huidige plannen gekapt moeten worden.

*Figuur 13: bomen in de achtertuin van huisnr. 27/1 met verwaarloosde onderhoudstoestand*

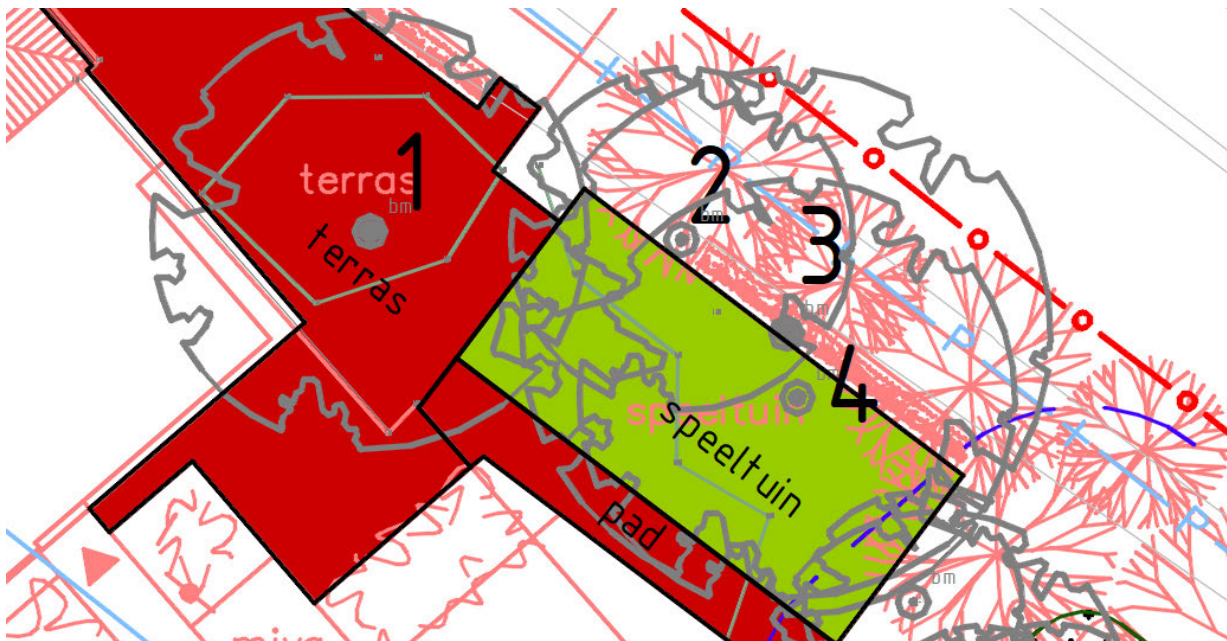
Aanleg van het pad heeft, mits minimaal gefundeerd (200 mm. zand voor zandbed, waarbij gebruik wordt gemaakt van het eventueel aanwezige zand), niet of nauwelijks effect op de boomvitaliteit. Het pad ligt op voldoende afstand van de bomen. Eventueel te doorgraven boomwortels leiden tot minimale schade (<5% van de aanwezige boomwortels), waarvan de bomen zich voldoende kunnen herstellen. Eventueel doorgraven boomwortels haaks afzagen / afknippen.

Figuur 15: werkzaamheden rond bomen 2 t/m 4 (in rood terrassen en paden, in groen de speeltuin). Boom 1 kappen.

T.b.v. behoud van boom 2, 3 en 4 moet de kwetsbare zone voorafgaand aan de allereerste uit te voeren werkzaamheden met bouwhekken worden afgezet.

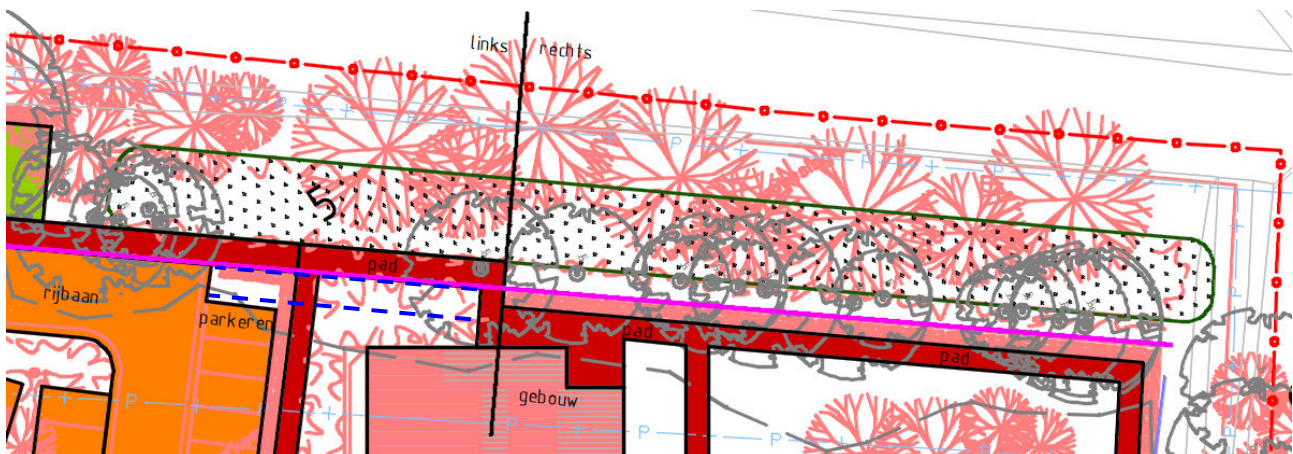
Figuur 16: werkzaamheden naast houtwal 5.

Op 27 januari 2023 is onderzocht hoe ver de aanwezige halfverharde parkeerplaats doorloopt tot de houtwal en welke dikte deze laag halfverharding heeft. Daaruit bleek dat de halfverharding zo'n 1,10 m. uit de bestaande bomen ligt, grofweg de paarse lijn op bovenstaande afbeelding. De dikte bedroeg ca. 250 mm.

Bij de inventarisatiefase is reeds aangegeven dat de houtwal onderhoud behoeft door deze over 4 of meerdere jaren verspreid met 40% uit te dunnen. Hoe meer tijd voor dunning genomen wordt, hoe minder ingrijpend de werkzaamheden voor de omgeving zullen zijn, mede omdat bomen meer tijd krijgen voor herstel. Dit biedt mogelijkheden om met name wijkers (geen toekomstbomen) die voor de planvorming in de weg staan de komende jaren te kappen. Voorgesteld wordt om in het eerste jaar alle Elzen af te zetten (op stoof zetten zodat deze weer opnieuw kunnen uitlopen). In de jaren daarna richt het onderhoud zich op dunning van de aanwezige Eiken (waarbij toekomstbomen zonder gebreken (zoals plakoksels) gehandhaafd moeten blijven).

Voor behoud van de bomen in de houtwal verdient het aanbeveling het pad lokaal links van de dikke lijn iets te verleggen naar de blauwe lijnen op de hierboven weergegeven afbeelding. Hierdoor kunnen de bomen die volgens de inmeting in – of aan het pad staan worden gespaard. Verder verdient het aanbeveling het pad te koppelen op de rijbaan (of het geheel van rijbaan met parkeerplaatsen en pad iets naar het zuiden op te schuiven, zodat de aan te brengen verharding de paarse lijn niet overschrijdt).

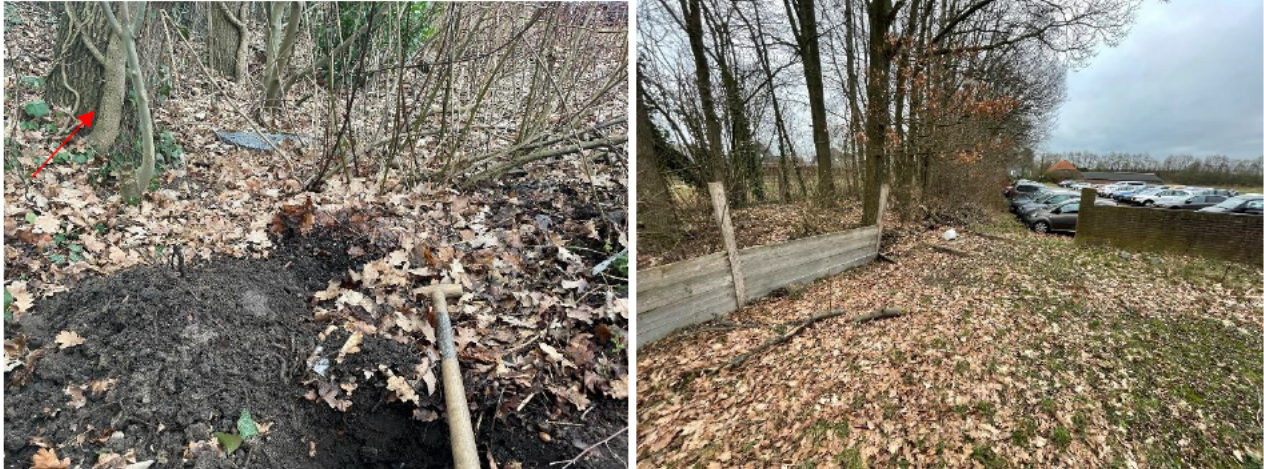
Het gebouw wordt tegen de kroonprojecties van bomen in de houtwal geplaatst. Zie Figuur 10. De bouwhoogte bedraagt ca. +9.40 m. t.o.v. vloerpeil. Daarmee wordt verwacht dat de boomkronen wat moeten worden bijgesnoeid. Het verdient aanbeveling om na dunning kronen van nog aanwezige toekomstbomen te laten snoeien door een ETW-er (European Tree Worker).

*Figuur 17: afstand halfverharding (steel) tot de bestaande boom (rode pijl) en boomkroonhoogte houtwal*

Snoeiwerk uitvoeren na het uitzetten van het gebouw uitvoeren op een zodanige wijze dat geen zware gestel-takken worden gesnoeid maar uitsluitend aan de zijde van het gebouw de boomkronen iets worden gelicht.

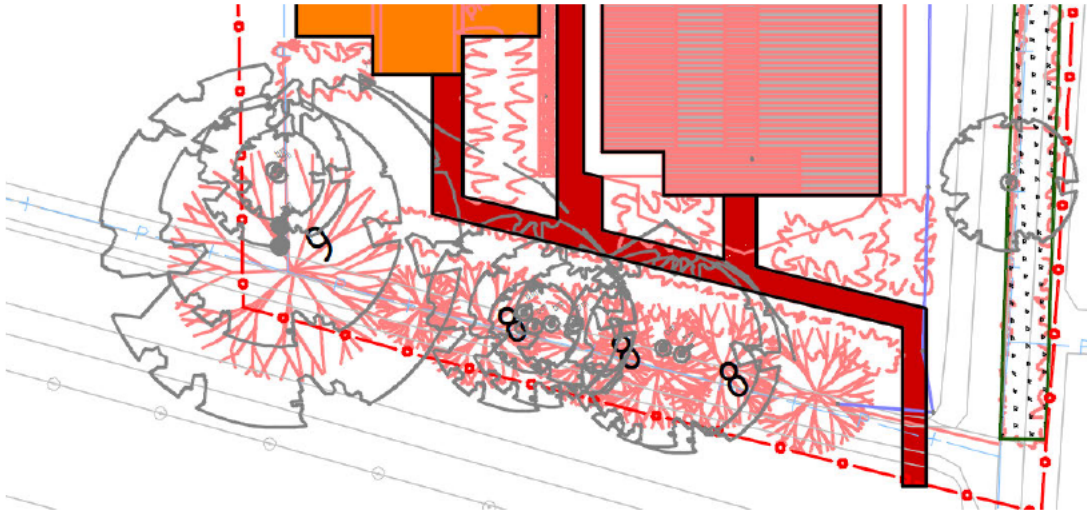
Figuur 18: impressie van werkzaamheden nabij boomgroep 8 en boom 9

De voorgenomen werkzaamheden hebben niet of nauwelijks effect. Gebouwen en verharding bevinden zich op voldoende afstand tot de bomen. Aanleg van het pad (dat volgens het vigerende plan voor een klein gedeelte binnen de kroonprojecties zou moeten worden aangebracht) heeft, mits minimaal gefundeerd (op bijv. 200 mm. zand voor zandbed), niet of nauwelijks effect op de boomvitaliteit. Het pad ligt op voldoende afstand van de bomen. Eventueel te doorgraven boomwortels leiden tot minimale schade (<5% van de aanwezige boomwortels), waarvan verwacht wordt dat de bomen zich voldoende kunnen herstellen. Eventueel doorgraven boomwortels haaks afzagen / afknippen.

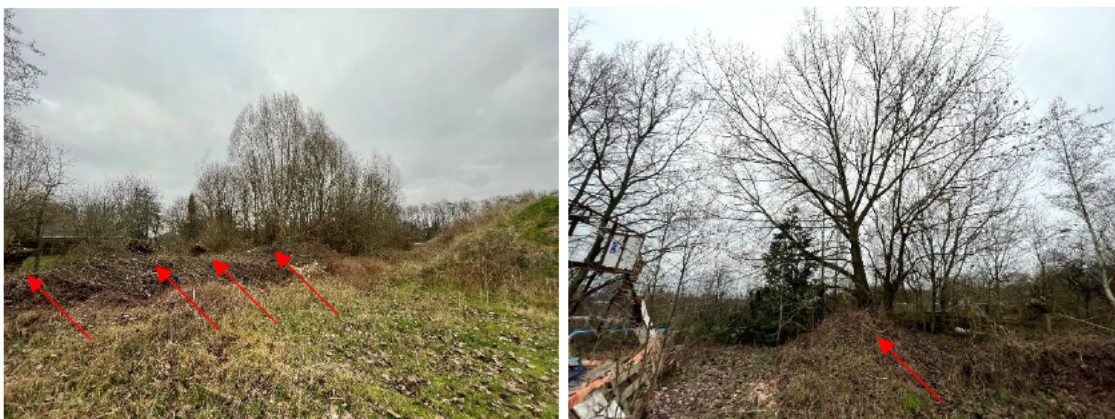
Figuur 19: Aanwezige knotwilgen op grond van de buurman en gronddepot onder boom 9.

Onder boom 9 is thans een (oud) gronddepot opgeworpen. Het verdient aanbeveling dit gronddepot onder toezicht van een ETT-er te verwijderen (zie onderstaande afbeelding).

T.b.v. behoud van boomgroep 8 en boom 9 moet de kwetsbare zone na verwijdering van het gronddepot onder boom 9 met bouwhekken worden afgezet.
