## Bomen Effect Analyse Kometensingel 52 te Amsterdam

| Projectnummer: | PRPOA26-00167 |
| Datum: | 5 mei 2026 |

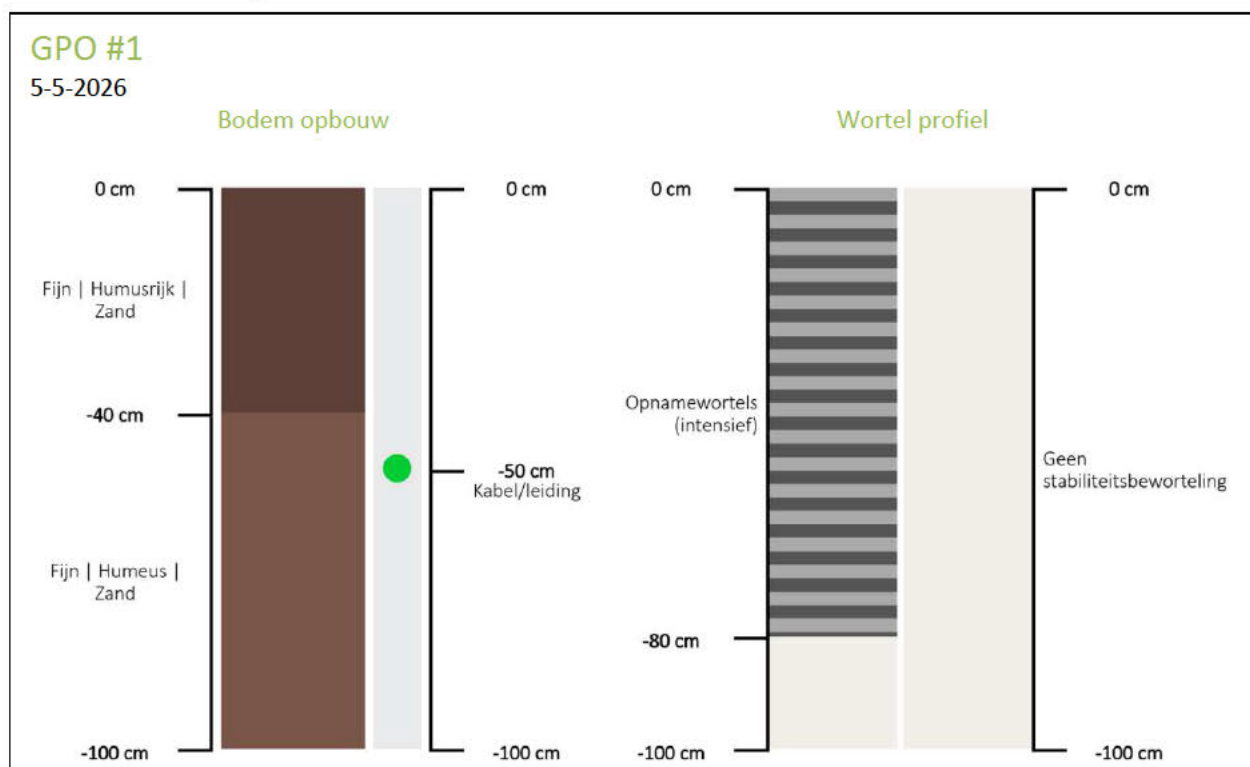
Uit het bodemonderzoek blijkt dat de bovengrond tot een diepte van circa 40 cm bestaat uit fijn, humusrijk zand. Daaronder bevindt zich tot ongeveer 100 cm -mv een laag fijn, humeus zand. Op 50 cm -mv ligt een data transport kabel.

In de bovenste 80 cm van het bodemprofiel is een intensief netwerk van opnamewortels aanwezig. Dit bevestigt dat een groot deel van de grond functioneert als primaire wortelzone voor water en nutriënten opname. Er zijn geen stabiliteit wortels aangetroffen.

Figuur 3: Overzicht bodem samenstelling en wortel pakket groeiplaats onderzoek 1.

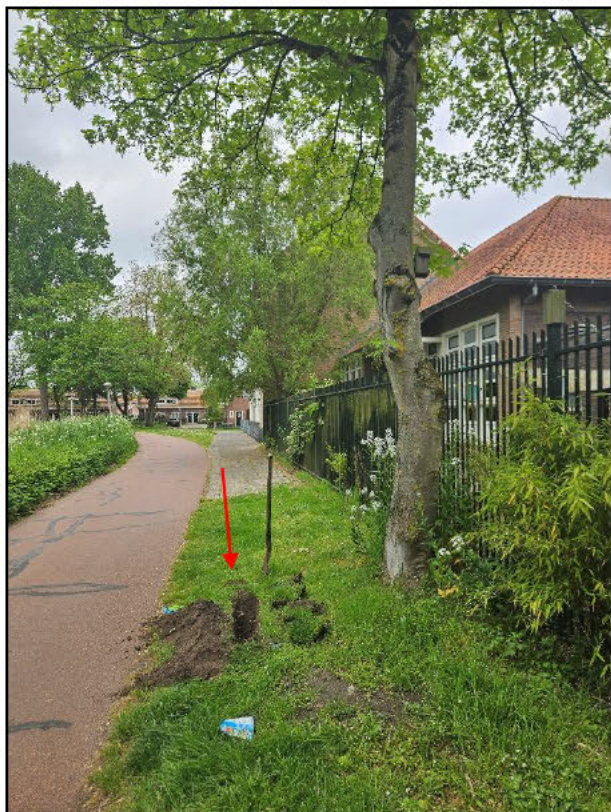
Figuur 4: Overzichtsfoto GPO#1. De rode pijl toont de profielsleuf figuur 5.

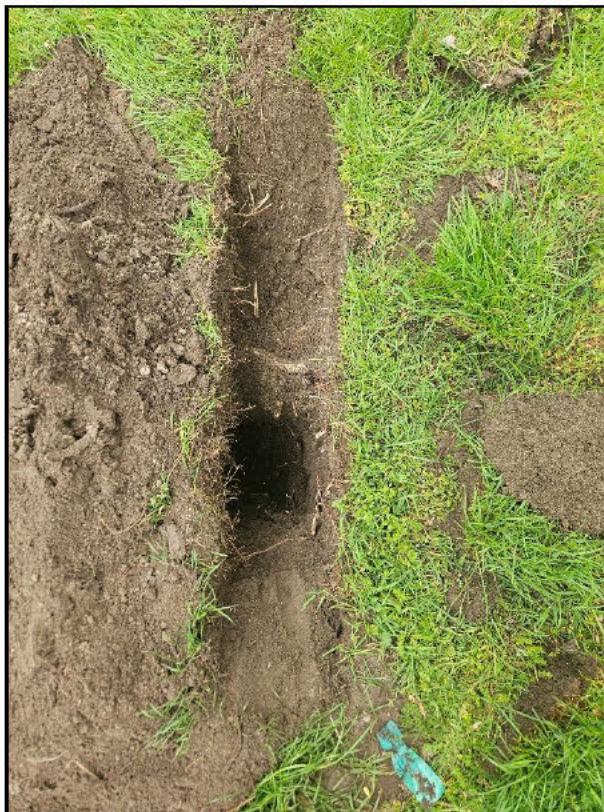
Figuur 5: Toont de profielsleuf nabij boom 3.

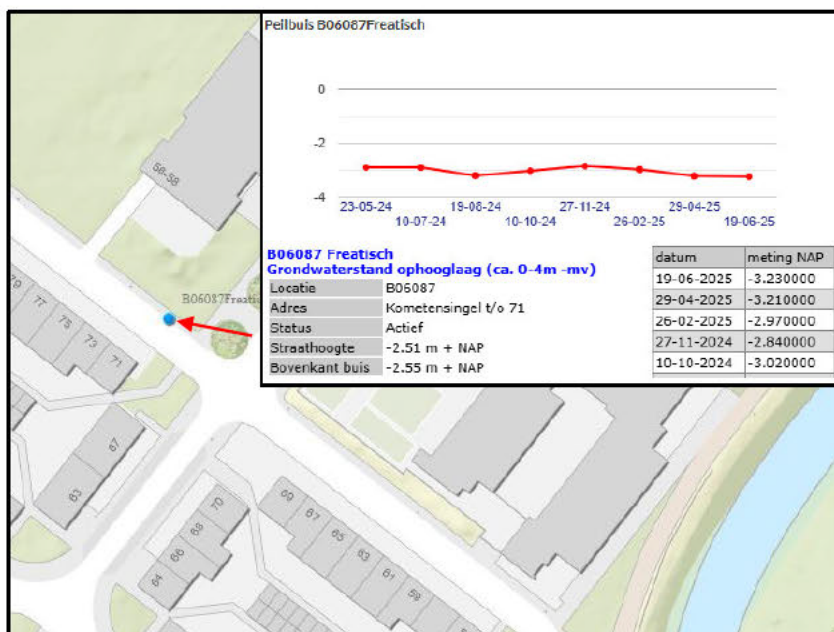
De verticale wortelspreiding is vaak afhankelijk van het grondwaterpeil ter plaatse. Om de maatvoering van de wortelkluit zo goed mogelijk te bepalen is onderzoek gedaan naar het grondwaterpeil. Tijdens het veldonderzoek is het grondwater niet aangetroffen. Daarom is er gebruik gemaakt van digitale gegevens van Waternet (zie figuur 6). De gegevens zijn afkomstig van een actieve peilbuis aan de kometensingel ter hoogte van nummer 71. De jongste meting dateert van 19 juni 2025. Op dat moment lag het grondwaterpeil op 76 cm onder maaiveld.

Figuur 6: Uitsnede peilbuiskaart Waternet. (Peilbuizen Waternet, 2026).

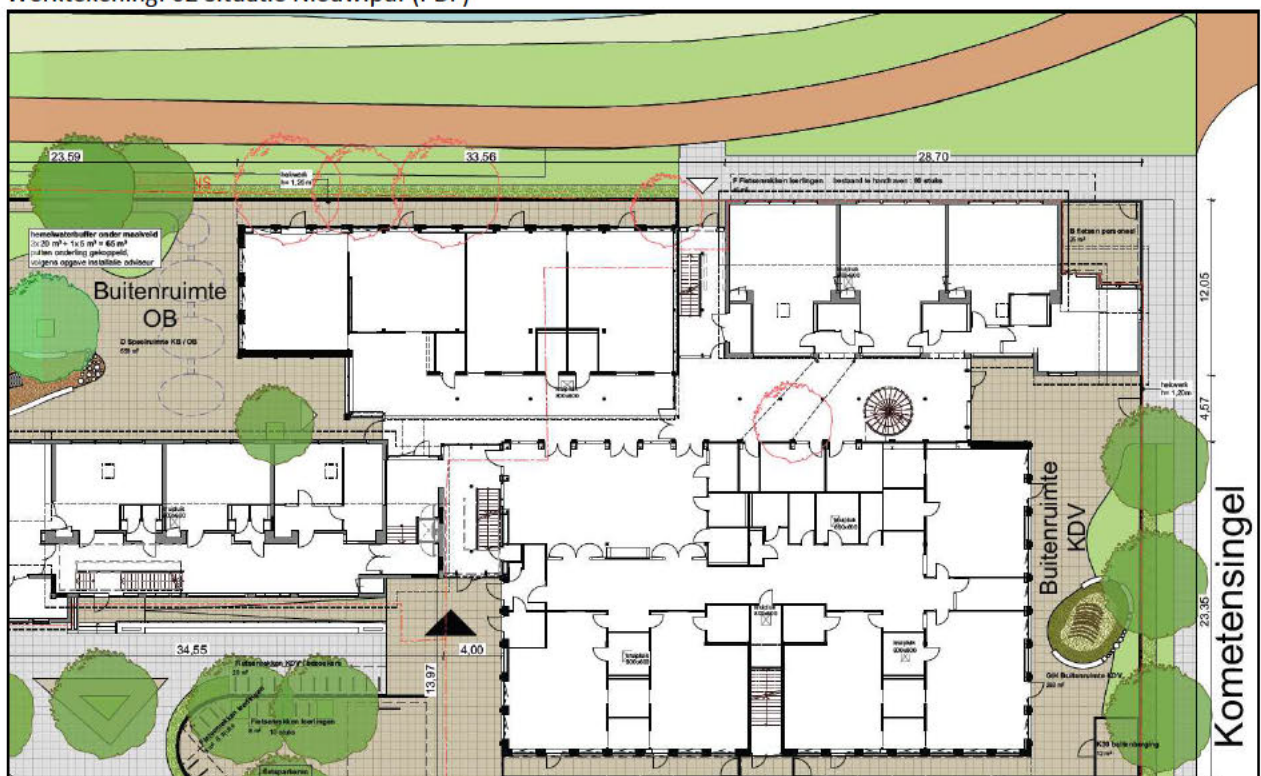
Figuur 7: Werktekening: 02 Situatie Nieuw.pdf (DWG).

De wijzigingen, ten opzichte van de bestaande bomen, vertalen zich voornamelijk in veranderingen in de ondergrondse en bovengrondse groeiruimte. Figuur 7 toont de belangrijkste knelpunten op de werktekening. Deze informatie dient als uitgangspunt voor het opstellen van randvoorwaarden voor het behoud van de bomen. De volledige werktekening is in de bijlage opgenomen.

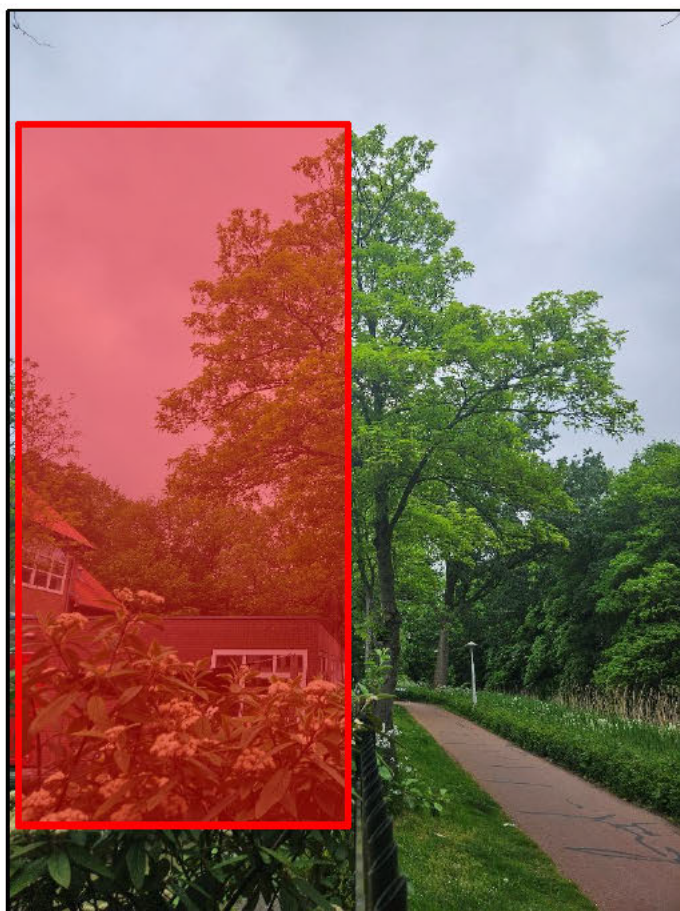
Bij de voorgenomen verbouwing blijven de ondergrondse contouren van het pand grotendeels ongewijzigd. Bovengronds wordt het gebouw echter met circa 1 meter uitgebreid richting de aanwezige bomen. Hierdoor ontstaat een aanzienlijke beperking van de bovengrondse groeiruimte voor boom 2, 3, 4 en 5.

In de toekomstige situatie komt de gevel op circa 0,5 meter van de stammen van deze bomen te staan. Dit betekent dat een aanzienlijk deel van de kroonruimte komt te vervallen. Om ruimte te creëren voor het gebouw zal naar verwachting circa 50% van de kroon moeten worden verwijderd. Een dergelijke ingreep heeft een blijvend negatief effect op de habitus (vorm en structuur) van de bomen en leidt tot een aanzienlijke terugval in conditie.

Figuur 8: Het rode kader toont de uitbreiding van het nieuwe pand.

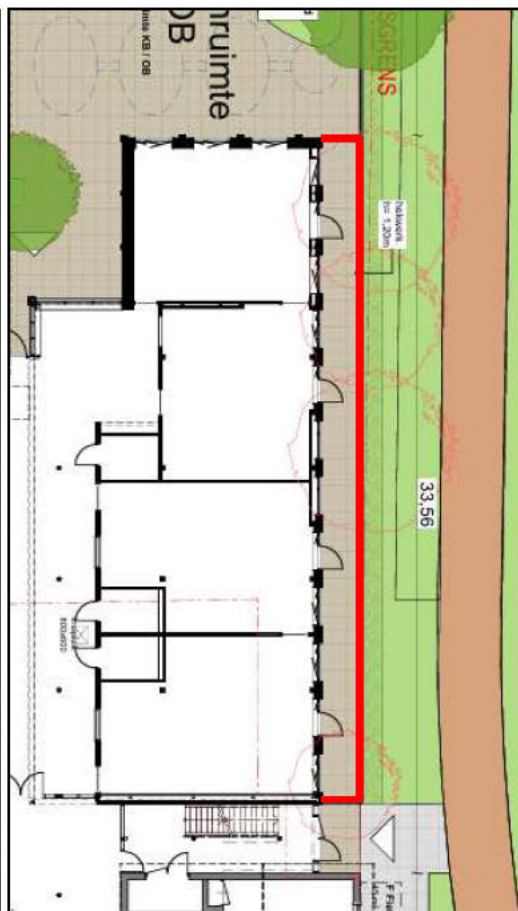
Figuur 9: Toont het boven aanzicht van de uitbreiding.

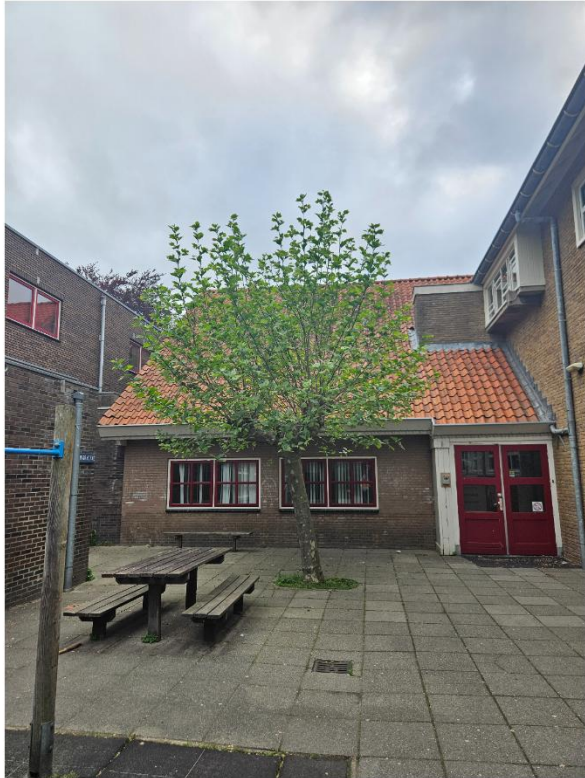
Boom 1 bevindt zich binnen het huidige binnenplein, maar komt in de toekomstige situatie binnen de contouren van de nieuwbouw te liggen. Hierdoor is deze boom niet duurzaam te handhaven en zal deze moeten worden verwijderd.

Figuur 10: Toont boom 1 op het binnen plein.

| Projectinvloed | Boomnummer | Aantal | Boombescherming |
|---|---|---|---|
| Fataal | 1, 2, 3, 4, 5 | 5 | Vellen |

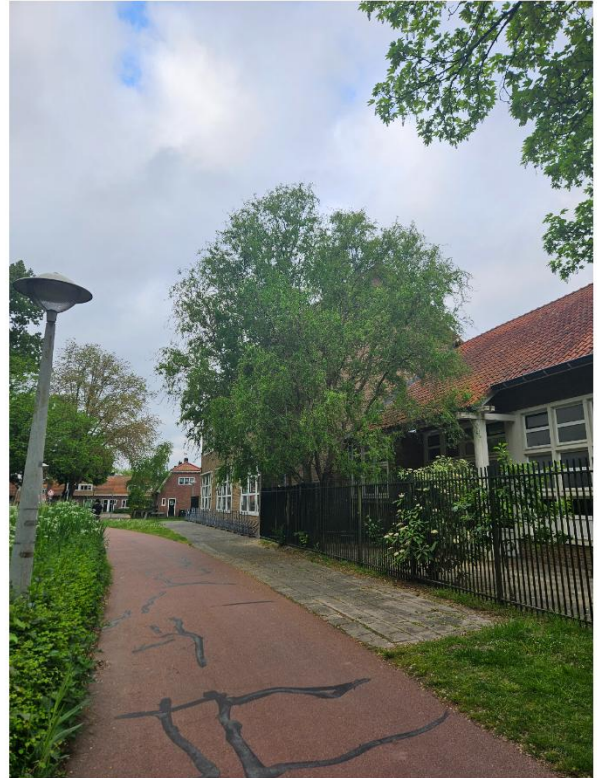
- Boom 2 en 3: terugval naar een onvoldoende conditieklaas;
- Boom 4 en 5: verslechtering naar een slechte conditie, met een reëel risico op afsterving gezien de reeds matige uitgangssituatie;

Figuur 11: Toont boom 2 aan de rand van het plein.

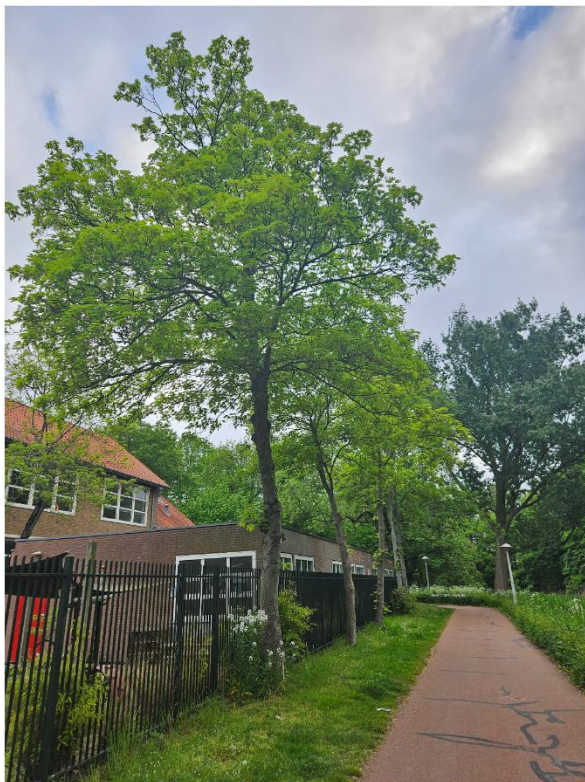
Figuur 12: Toont boom 3 in het gazon.

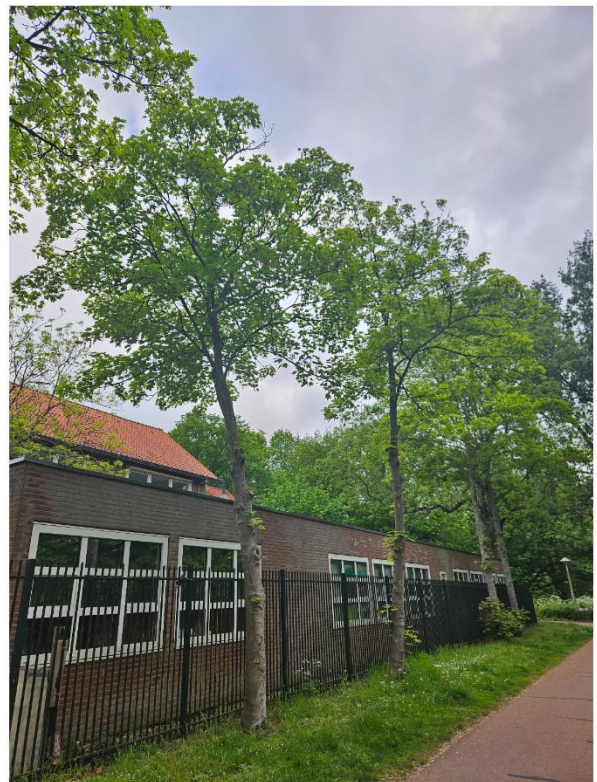
Figuur 13: Toont boom 4 (links) en boom 5 (rechts) in een onvoldoende conditie.

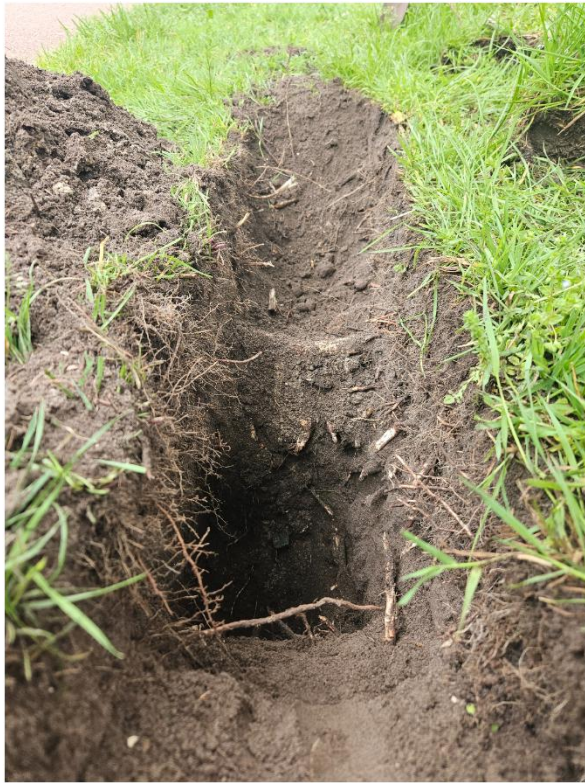
Figuur 14: Zij aanzicht van de profielsleuf uit het groeiplaats onderzoek.

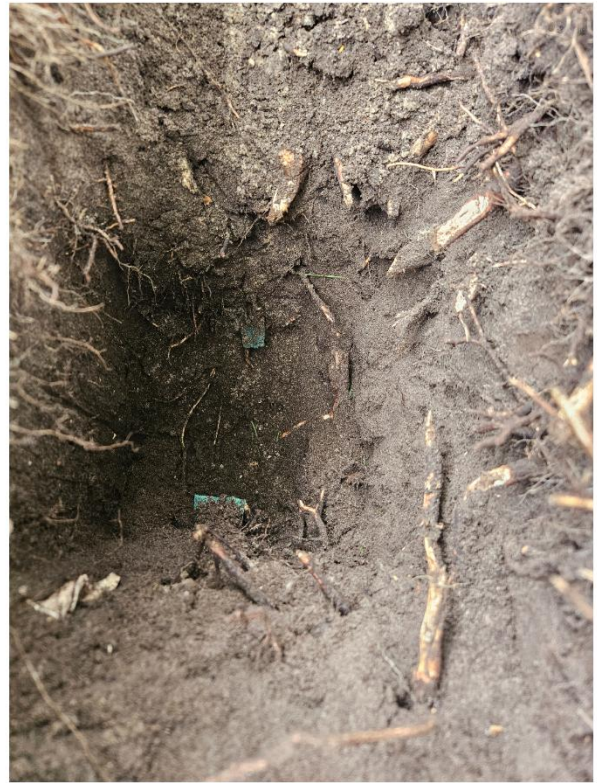
Figuur 15: Toont een intensief wortel profiel van boom 3.
