# Addendum Bomen Effect Analyse The Hills, Hogehilweg 10-12 Amsterdam

IDDS RUIMTE EN ONTWIKKELING BV

20-4-2026  
B26-1980

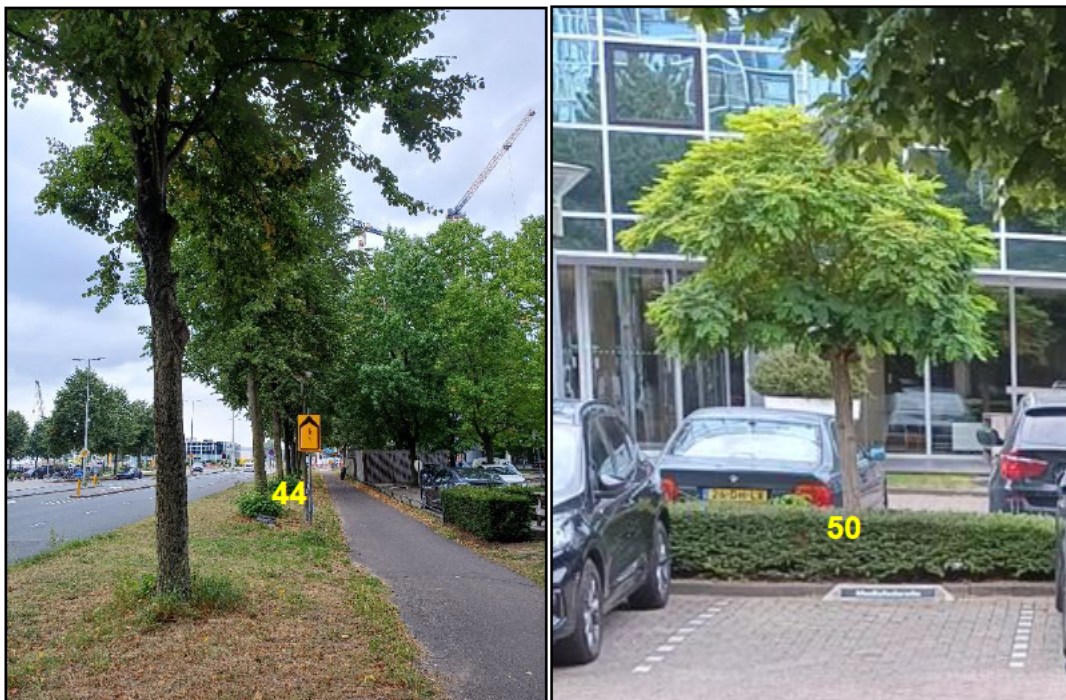
De 14 bomen (bomen 44-57) langs de fietspaden betreffen Hollandse lindes (*Tilia x europaea*) welke een plantjaar hebben 1983 en 2010 volgens de bomenkaart van de gemeente Amsterdam. Zij staan in een grasstrook aan weerszijden van het fietspad (zie foto 1). De lindes hebben stamdiameters van 20-40 cm, kroondiameters van 6-9 m en boomhoogtes van 12-18 m.

De vier bomen A15-A18 op de parkeerplaats van HHW8 betreffen bolacacia's (*Robinia pseudoacacia* 'Umbraculifera'). Zij staan in een smalle haag met aan weerszijden parkeerplaatsen. De bolacacia's hebben stamdiameters van 10-15 cm, kroondiameters van 2-5 m en boomhoogtes van 3-6 m.

Foto 1 links: Lindes langs de Karspeldreef.

Foto 2 rechts: bolacacia's langs parkeerplaatsen Hogehilweg 8.
