## Advies kapaanvraag

DSO-2026050600362

| Adres | t.h.v. Melis Stokehof 25-37, Henric van Veldekehof 7 | | | | |

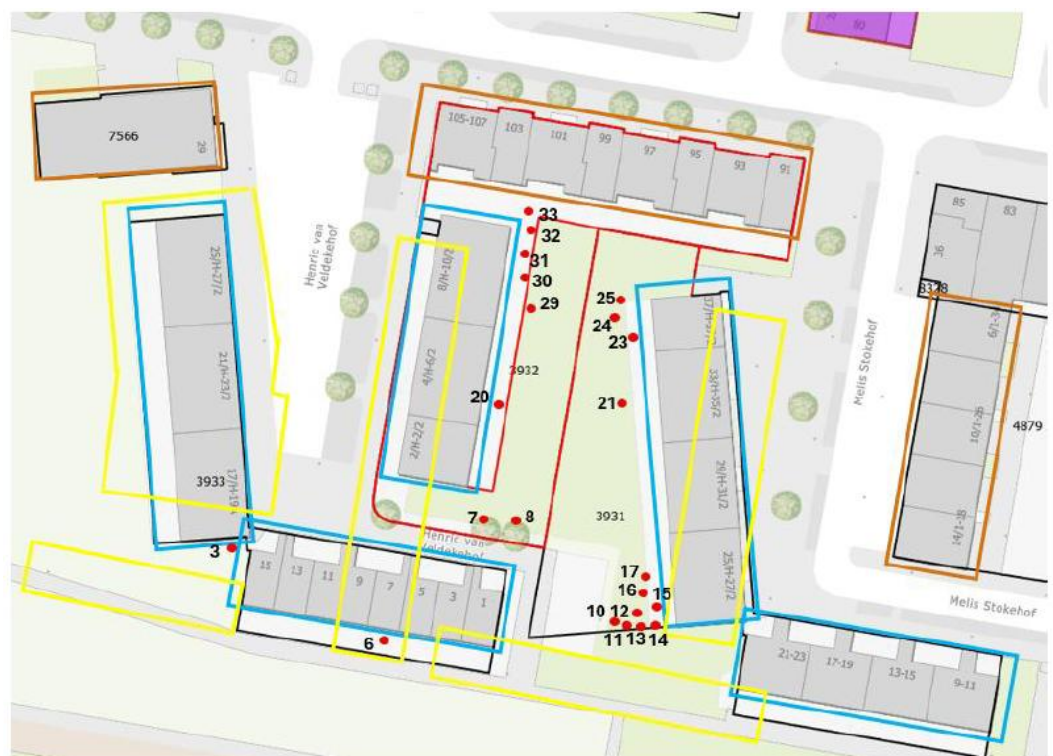
**Afbeelding 1.** Locatie van de te kappen bomen

In het geel is de toekomstige nieuwbouw aangegeven.  
In het blauw zijn de te slopen complexen aangegeven.  
In het oranje zijn de te renoveren panden aangegeven.

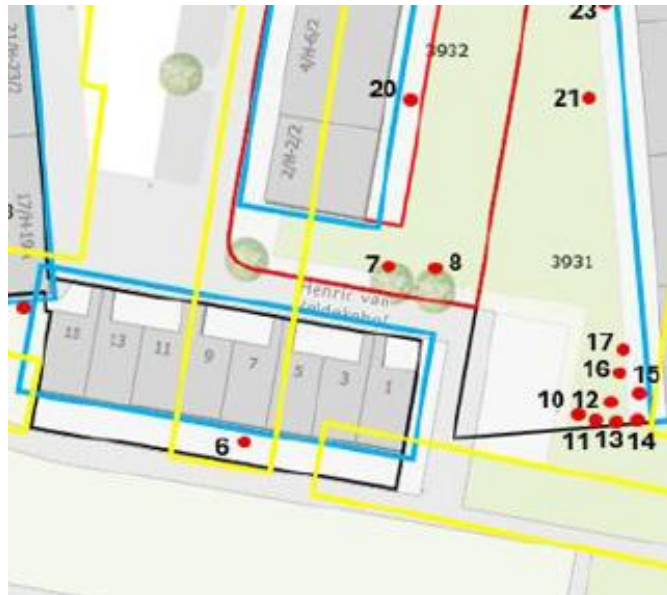
**Afbeelding 2.** Boom 7 in relatie tot geplande werkzaamheden

Boom 7 is bijzonder beeldbepalend, vanuit de bijgeleverde documenten kan ik niet opmaken dat de werkzaamheden binnen de invloedssfeer van de boom plaats vinden. (zie afbeelding 2)

Ik adviseer voor de aangevraagde bomen met uitzondering van boom 7 een kapvergunning af te geven. Voor het kunnen uitvoeren van de noodzakelijke werkzaamheden is het noodzakelijk om deze bomen te verwijderen.

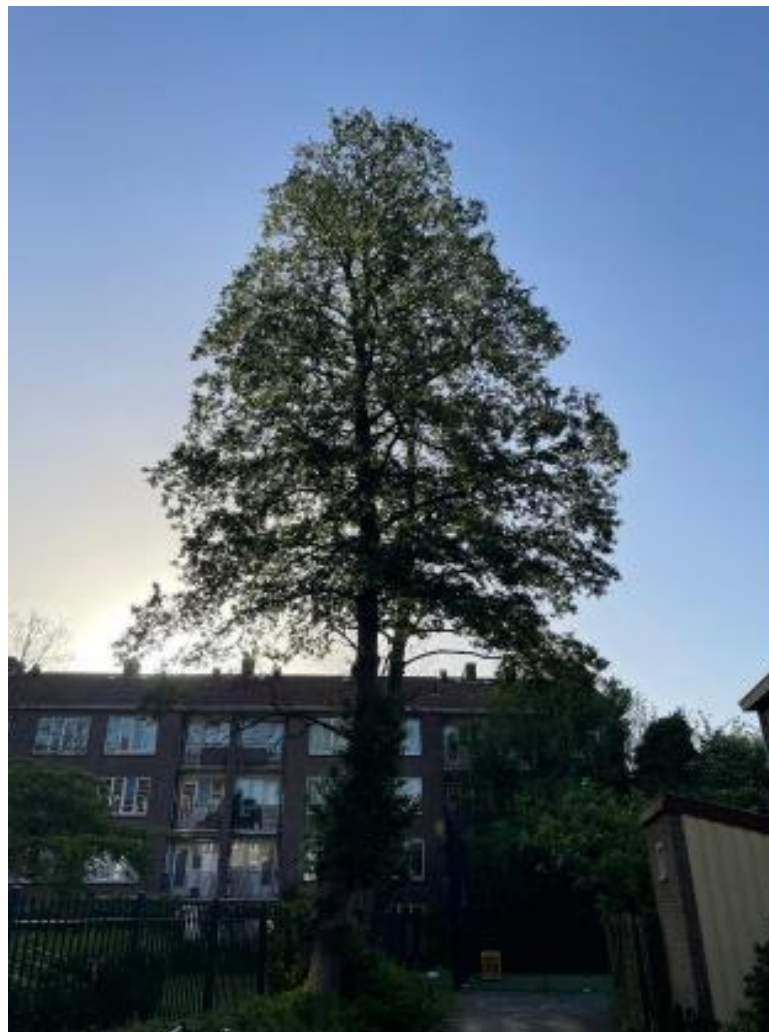
**Foto 1.** Boom 7

| Boomnr. | Boomsort | Omtrek stam | Conditie en gebrek | leeftijd | toekomstverwachting |
|---|---|---|---|---|---|
| 7 | Els | 192 | Goed | 39-47 jaar | > 15 jaar |

De bomen hebben als onderdeel van de complextuin waar ze in staan invloed op de positieve beleving van de gebruikers en omwonenden. Boom 7 is bijzonder beeldbepalend voor de locatie. De overige individuele bomen hebben geen bijzondere waarde, de complextuin als geheel wel.

Naast de waarde voor stadsschoon en de algemene functies met betrekking tot schaduw, demping van warmte en productie van zuurstof, zijn de bomen als onderdeel van de complextuin waar ze in staan belangrijk als geheel, een groene zone met bomen wordt als waardevol voor de leefbaarheid gezien. De meeste individuele bomen hebben geen bijzondere waarde, boom 7 is bijzonder beeldbepalend.
