Tauw

Bodem- en asbestonderzoek voormalige stortplaats Rielerweg en Tjoenerstraat te Deventer

27 augustus 2019

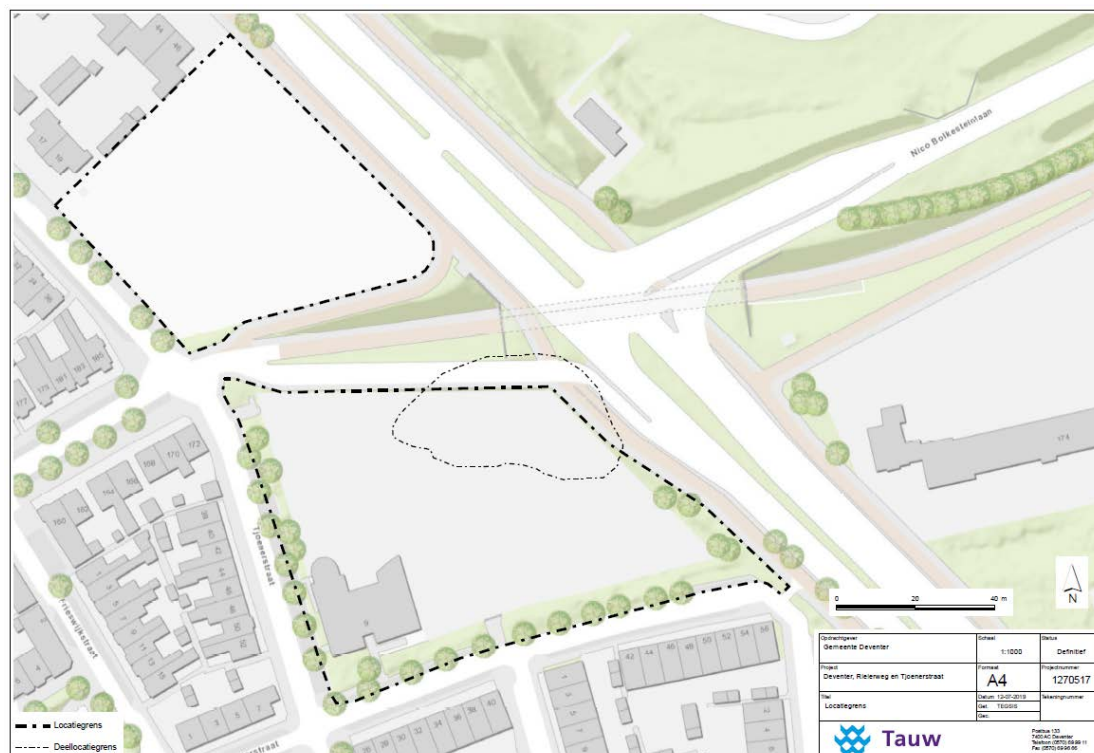
Figuur 2.1 Ligging onderzoekslocatie (zwart omkaderd), met de lichte zwarte stippellijn is de eerder vastgestelde verontreinigingscontour weergegeven

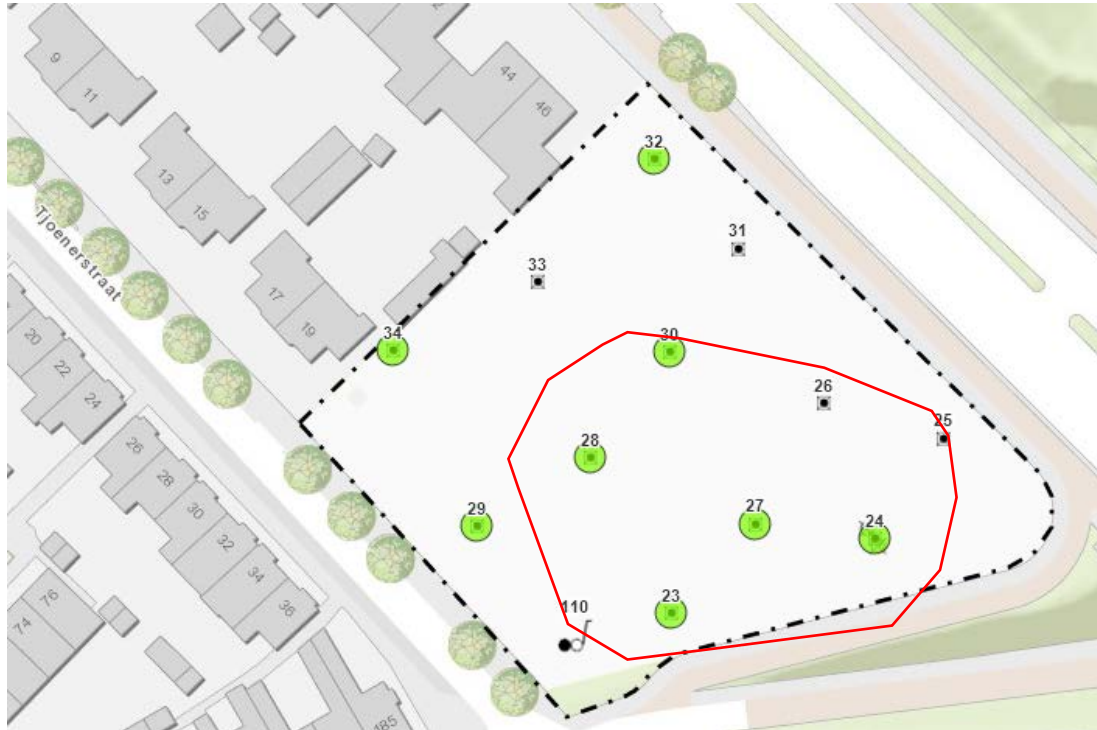
Op het noordelijke deel zijn in de bovenste meter bijmengingen met baksteen, puin, metselpuin en/of kooldeeltjes waargenomen. De boringen 23, 24 en 30 zijn op circa 0,4 m -mv gestaakt op een betonlaag. Op basis van oude luchtfoto's wordt geconcludeerd dat de boringen gestaakt zijn op de oude fundering van het flatgebouw. In boring 27 is op circa 0,9 m -mv het stortmateriaal aangetroffen. In alle andere boringen is het stortmateriaal niet waargenomen, geconcludeerd wordt dat de deklaag op het noordelijke terrein minimaal 1 meter dik is.

Van de bovenste halve meter zijn mengmonsters samengesteld voor analyse op het standaard pakket. Uit de analyses volgt dat geen van de geanalyseerde parameters verhoogd is ten opzichte van de achtergrondwaarde. De resultaten zijn op kaart opgenomen in figuur 5.1.

Figuur 5.1 Resultaten analyses bovengrond (0 - 0,6 m -mv). Groen is kleiner dan achtergrondwaarde. Met rood is de globale ligging van de stort weergegeven.

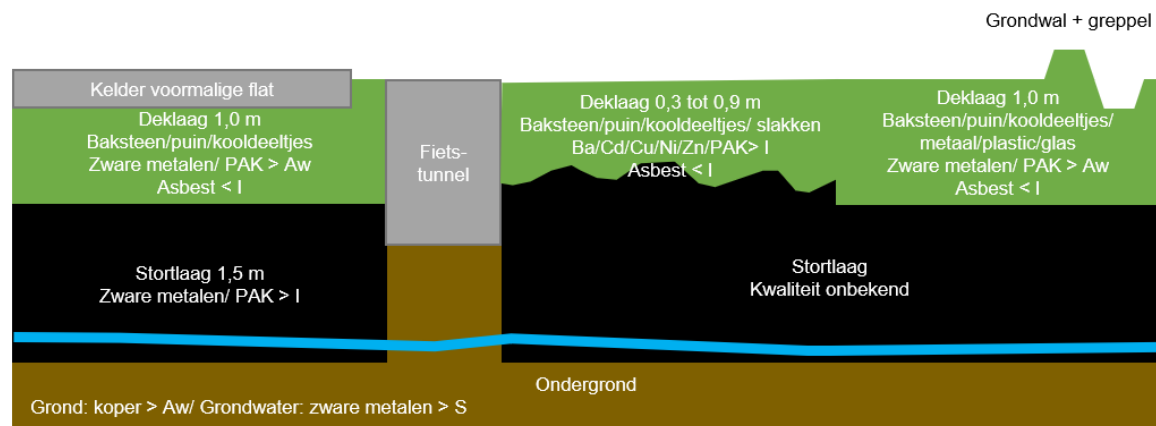
In dit hoofdstuk wordt een interpretatie van de verontreinigingssituatie gegeven. Hiervoor zijn de resultaten van het onderzoek samengevat in een conceptueel model. Hiervoor is gebruik gemaakt van de resultaten van het huidige onderzoek aangevuld met de resultaten uit eerdere onderzoeken. In figuur 6.1 is een schematische dwarsdoorsnede van de locatie opgenomen. Het conceptueel model wordt aan de hand van deze figuur beschreven.

Figuur 6.1 Dwarsdoorsnede onderzoekslocatie van noord naar zuid
