BACK MILIEU-ADVIES
EN ONDERZOEK BV

**Verkennd bodemonderzoek
Lodewijk van Deyselbuurt in Amsterdam**

Opdrachtgevers : Woningstichting Rochdale
Bos en Lommerplein 303
1055 RW Amsterdam

Uitvoering : Back Milieu - advies en onderzoek B.V.
Projectnummer : BM5709
Opgesteld door : A.E. Bults MSc
Datum : 9 februari 2024

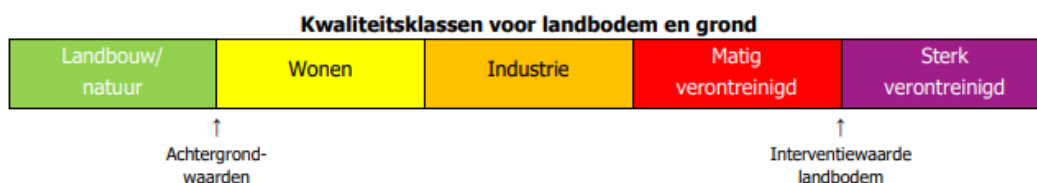
fig 2. Kwaliteitsklassen landbodem en grond

De analysesresultaten worden omgerekend naar de standaardbodem (lutumgehalte van 25 % en een gehalte organisch stof van 10 %) waarna deze gehalten worden getoetst aan de kwaliteitseisen van de kwaliteitsklassen uit het Besluit bodemkwaliteit. In de onderstaande figuur zijn de kwaliteitsklassen voor landbodem en grond opgenomen.

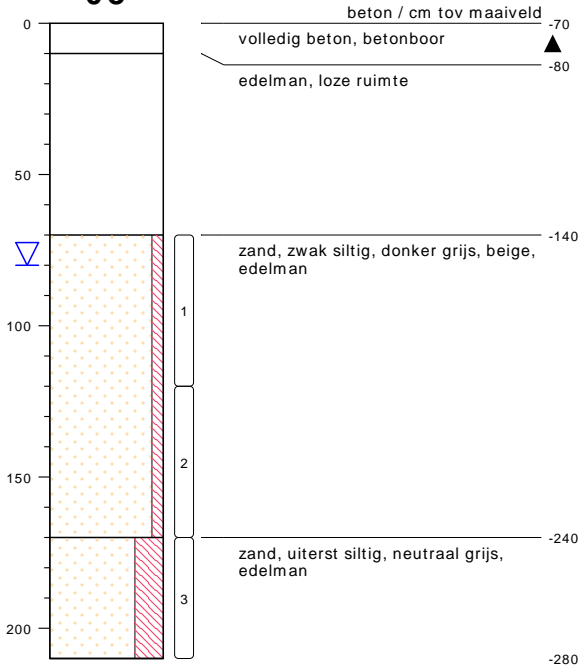
08

type **grondboring**
datum **13-12-2023**
boormeester **A. Bults**
x **115817.99**
y **488004.94**

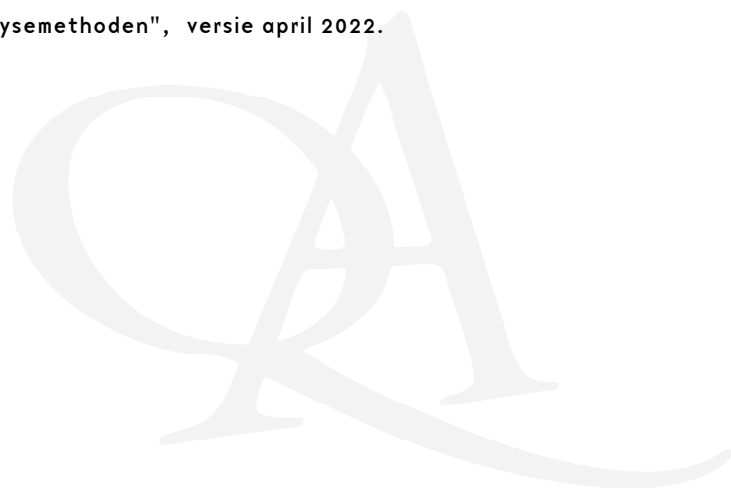
Chromatogram TPH/ Mineral Oil

Sample ID.: 14006641
Certificate no.: 2023181517
Sample description.: MM1. 01: 0-50. 06: 0-40
