# Asbestinventarisatie

Woning met kas, Sloterweg 984 Amsterdam

**19 december 2024**

Kenmerk R001-1298670TVR-V01-lhl-NL

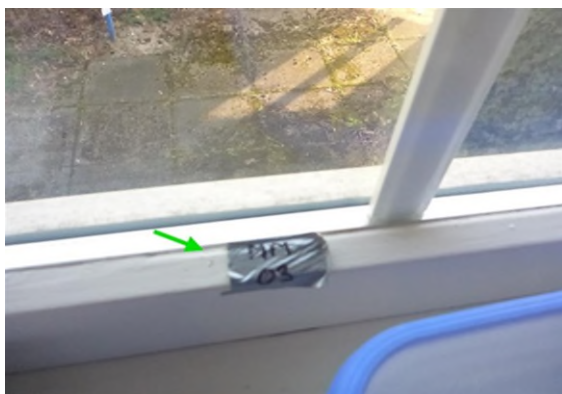
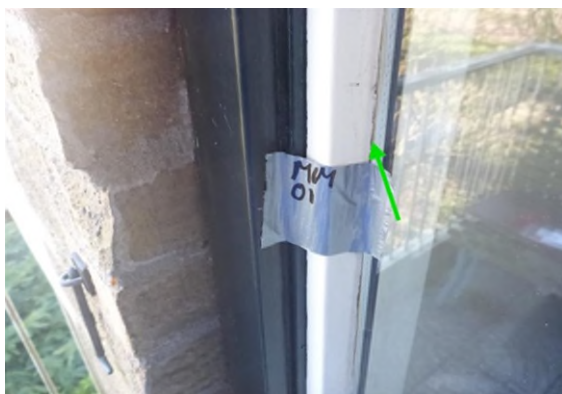
Tabel 3.1 Bemonsterde niet-asbesthoudende bron

| Broncode | B01 |
| Bron | Beglazingskit |
| Monstercode | MM001, MM002, MM003, MM004 |
| Materiaal / toepassing | Beglazingskit |
| Locatie | Woning, buitengevel |
| Opmerkingen/bijzonderheden | Het gaat hierbij om zowel bruine als witte beglazingskit, toegepast op de begane grond en 1e verdieping. |

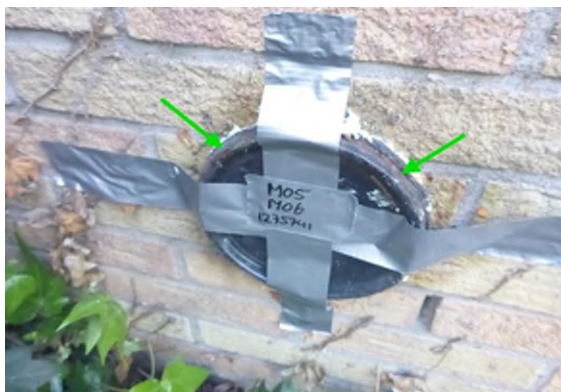
Tabel 3.2 Bemonsterde niet-asbesthoudende bron

| Broncode | B02 |
| Bron | Afdichting doorvoer |
| Monstercode | MM005, MM006 |
| Materiaal / toepassing | Kit |
| Locatie | Woning, buitengevel |

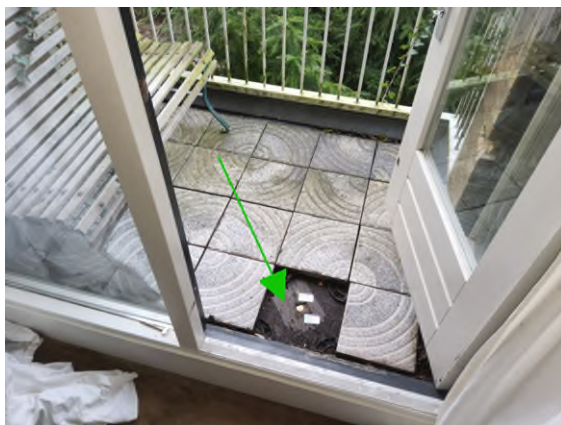
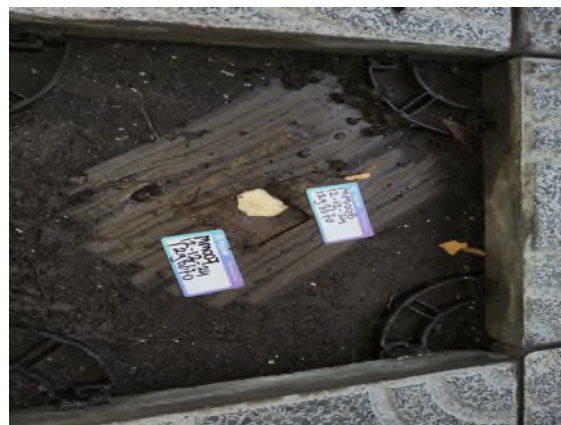
Tabel 3.3 Bemonsterde niet-asbesthoudende bron

| Broncode | B03 |
| Bron | Dakbedekking |
| Monstercode | MM007, MM008 |
| Materiaal / toepassing | Bitumen |
| Locatie | Woning, balkon vloer |

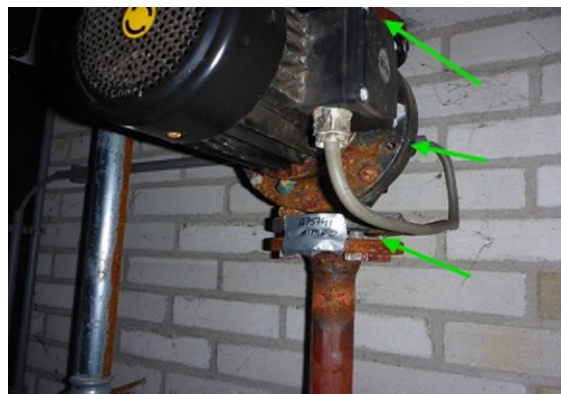
Tabel 3.4 Bemonsterde niet-asbesthoudende bron

| Broncode | B10 |
| Bron | Pakkingen CV-leiding |
| Monstercode | MM010 |
| Materiaal / toepassing | Pakking |
| Locatie | Kas, CV-ruimte |
| Opmerkingen/bijzonderheden | In het overige verloop van dit leidingtracé zijn geen pakkingen waargenomen. |

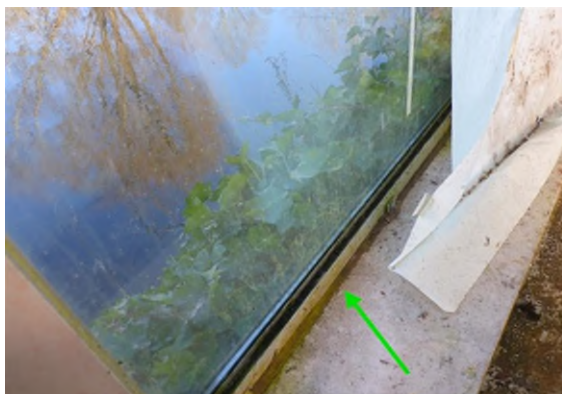
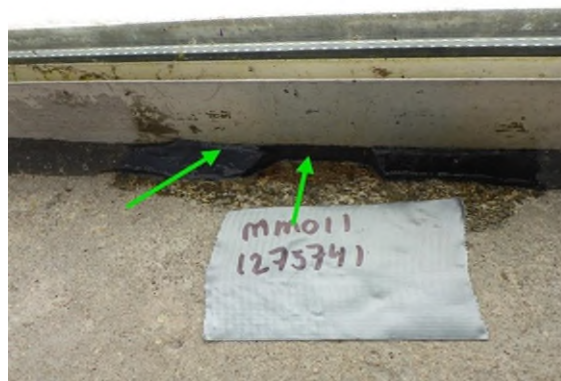
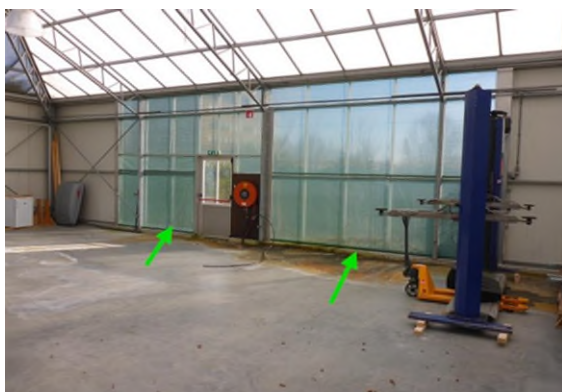
Tabel 3.5 Bemonsterde niet-asbesthoudende bron

| Broncode | B11 |
| Bron | Afdichting kozijnen |
| Monstercode | MM011, MM012 |
| Materiaal / toepassing | Kit |
| Locatie | Kas |

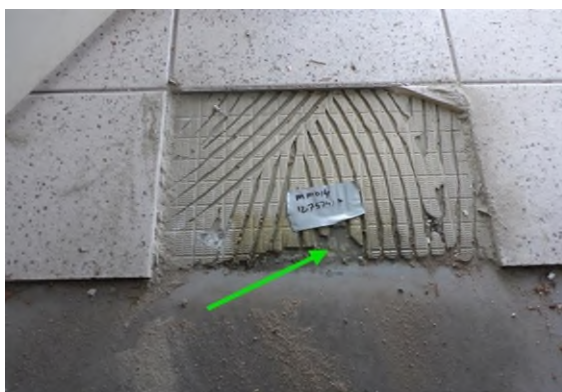
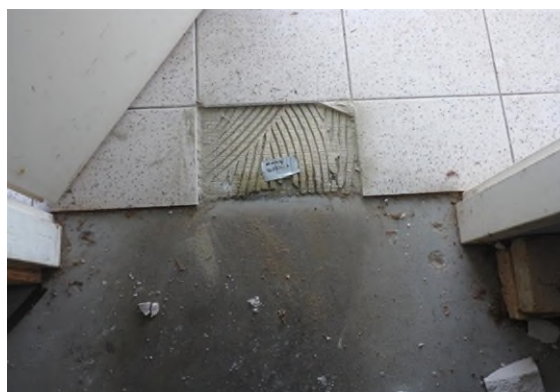
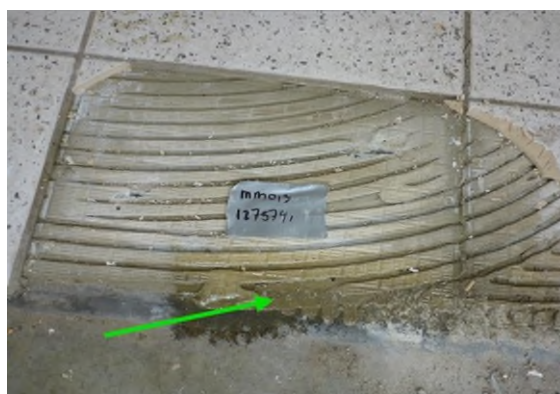
Tabel 3.6 Bemonsterde niet-asbesthoudende bron

| Broncode | B12 |
| Bron | Lijmlaag |
| Monstercode | MM013, MM014 |
| Materiaal / toepassing | Lijmlaag |
| Locatie | Kas |

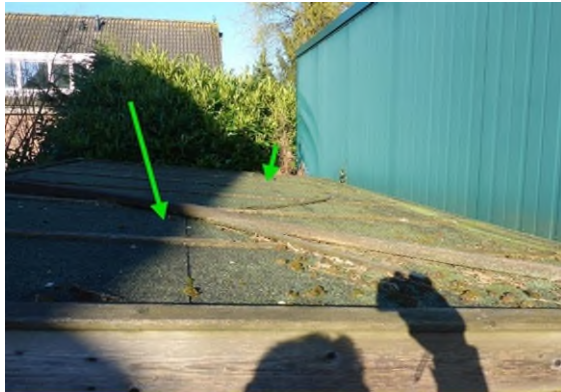
Tabel 3.7 Bemonsterde niet-asbesthoudende bron

| Broncode | B13 |
| Bron | Dakbedekking |
| Monstercode | MM015, MM016 |
| Materiaal / toepassing | Bitumen |
| Locatie | Opslagruimte |
| Opmerkingen/bijzonderheden | De kunststof waterkerende laag onder de bitumen dakbedekking is visueel beoordeeld als niet-asbestverdacht. |

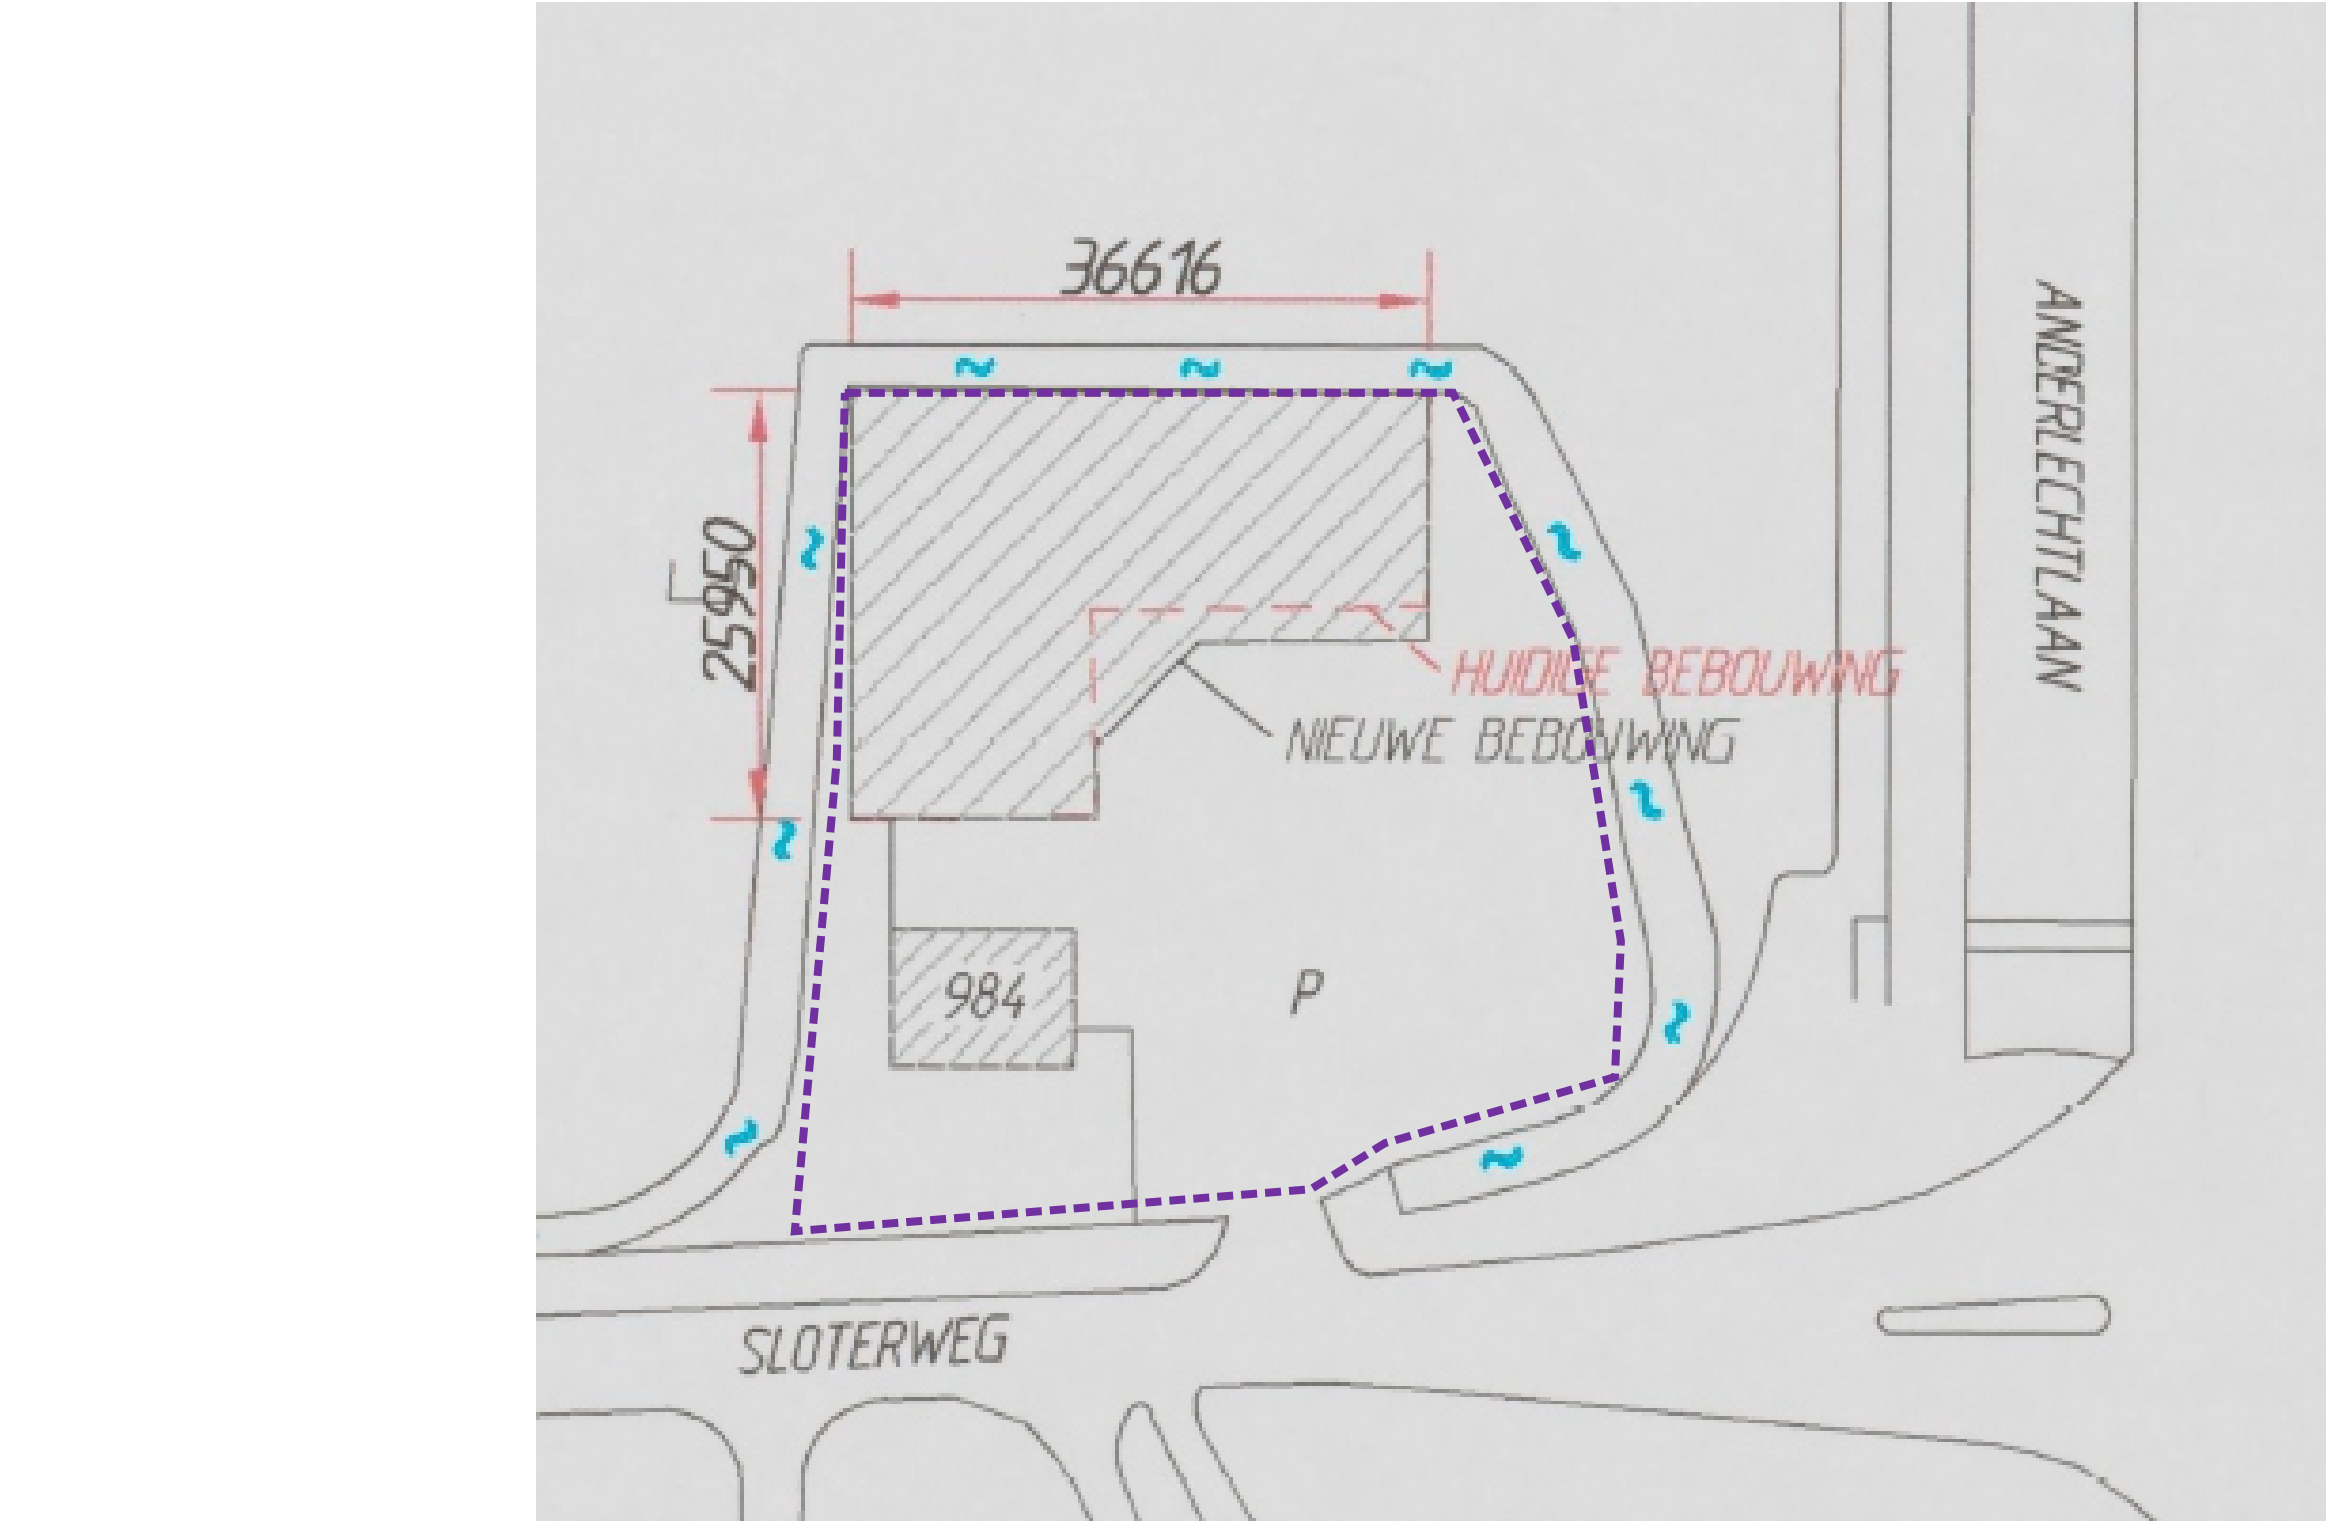
Er zijn tijdens dit onderzoek geen asbesthoudende bronnen aangetroffen. De overzichtstekening is opgenomen in bijlage 3.
