# Nader onderzoek naar vleermuizen Zuidelijke Wandelweg 39 te Amsterdam

Projectnummer: 231561  
Onderzoekslocatie: Zuidelijke  
Wandelweg 39 te Amsterdam

6 november 2023

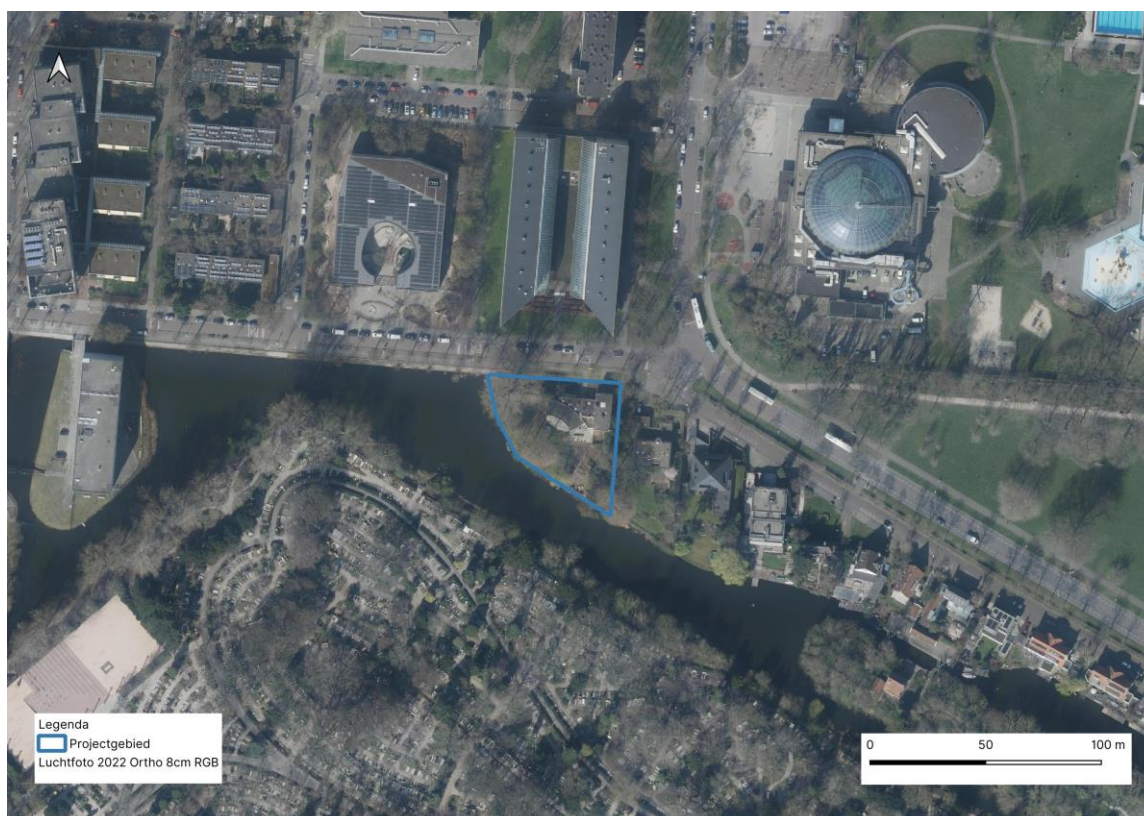
figuur 1: Luchtfoto (2021) van de projectlocatie (bron: QGIS, 2023)

De onderzoekslocatie inclusief de invloedsfeer van de werkzaamheden is aangegeven in figuur 1.

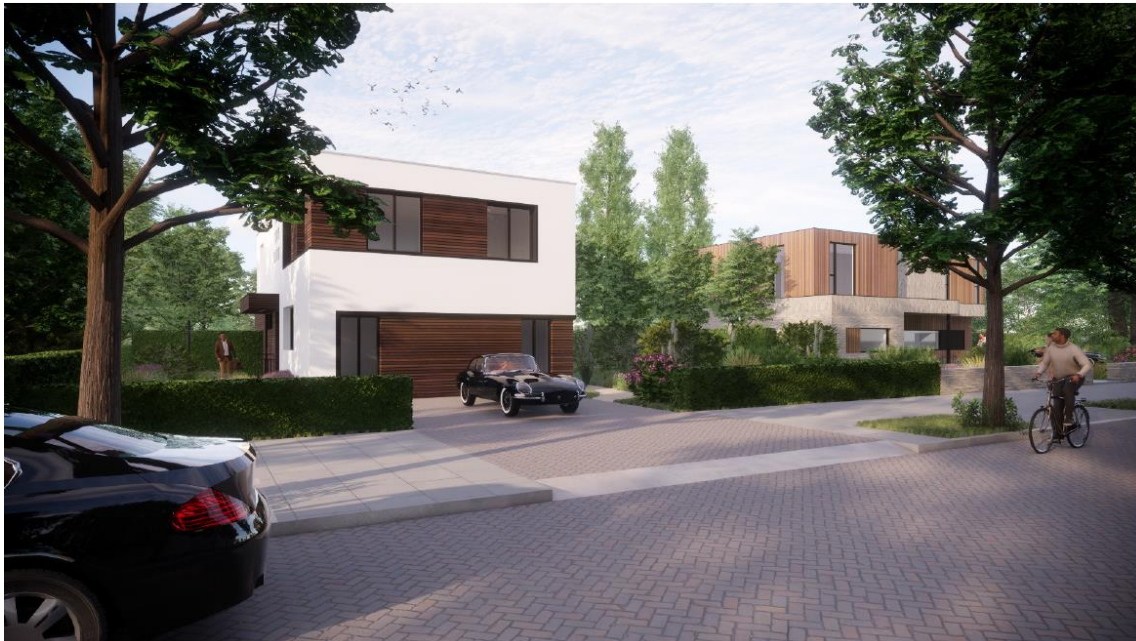
figuur 2: Ontwerp na sloop- en nieuwbouwwerkzaamheden (bron: bnla Architecten, 2023)

De opdrachtgever is voornemens om de huidige woning deels te sloopen, verbouwen en een nieuwe woning te realiseren. Hiervoor zullen de volgende werkzaamheden worden uitgevoerd:

- Sloopen van het achtergedeelte.
- Eventueel worden er bomen verwijderd (hiervoor zal een aparte vergunning moeten worden aanvraagd).
- Kavel splitsen naar twee percelen A & B.
- Op perceel A blijft het bestaande deel van de woning aanwezig en zal worden verbouwd en verduurzaamd. De woning krijgt een eigen identiteit en uitstraling.
- Op perceel B zal een nieuwe vrijstaande woning worden gebouwd. De begane grond zal 150 m<sup>2</sup> bedragen en de eerste verdieping 100 m<sup>2</sup>.
