## Sloterweg 992-994 te Amsterdam

Milieuhygiënisch vooronderzoek  
Verkennend milieukundig bodemonderzoek  
Verkennend asbestonderzoek  
Indicatief verhardingsonderzoek

Kenmerk : A3716/JHA/rap1  
Datum : 26 april 2023

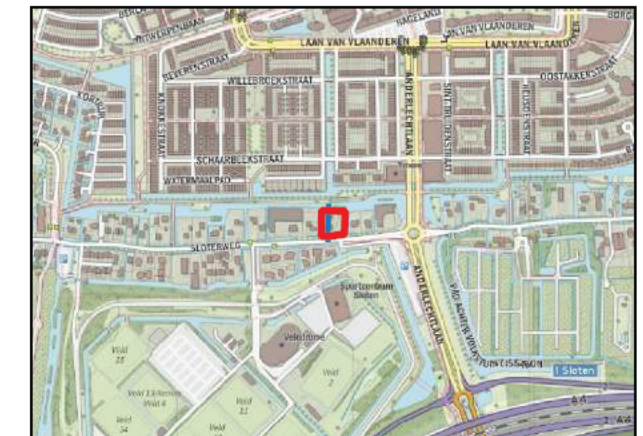
Opdrachtgever: MEER Vastgoed	
Locatie: Sloterweg 992-994, Amsterdam	
Omschrijving: Situatietekening	
Projectnummer: A3716	Getekend: JHA
Bijlagennummer: 1.2	Formaat: A3
Datum: 24-4-2023	Schaal: 1:300

- Plangebied
- Vermoedelijke slootdemping
- Boorpunten**
- Boring tot 2,0 m-mv
- Boring tot 3,0 m-mv met peilbuis
- Boring (gestaakt)
