## **Verkennd bodemonderzoek Sloteweg 984 te Amsterdam**

**17 april 2019**

De aanleiding voor de uitvoering van het bodemonderzoek is nieuwbouw op de locatie, waarbij woningen worden gerealiseerd met een ondergrondse parkeervoorziening.

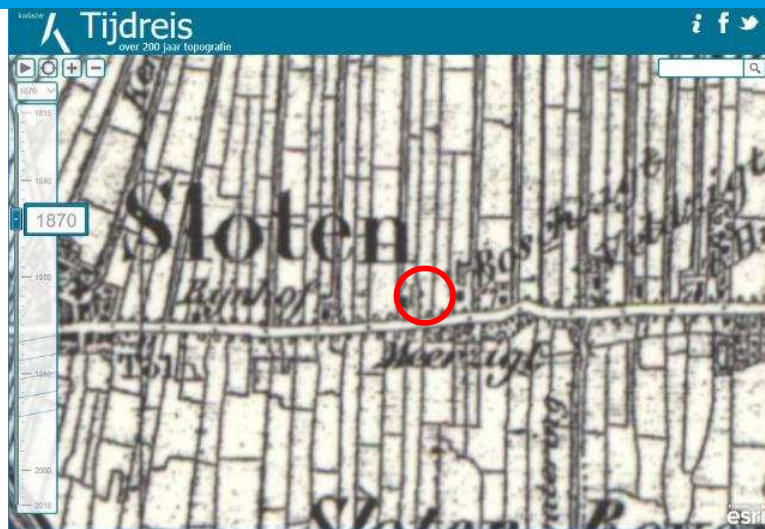
Topografische kaart circa 1870

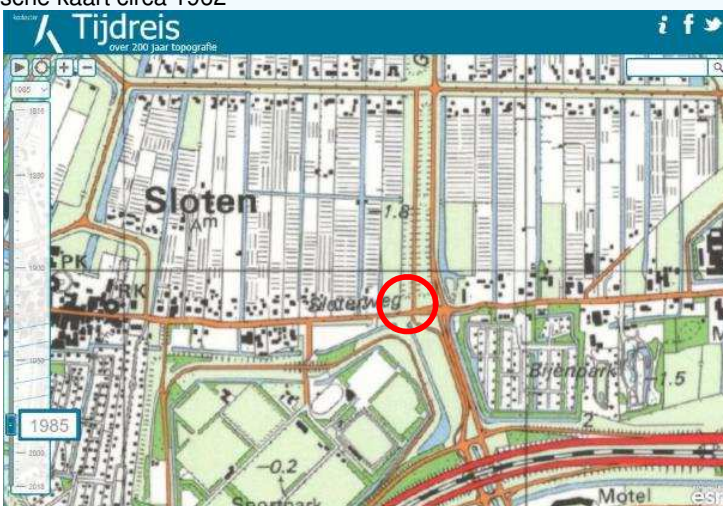
| Activiteit / deellocatie | Start | Eind | Informatiebron |
|---|---|---|---|
| Woonhuis en kassencomplex gebouwd | 1987 | heden | BAG-viewer |

Topografische kaart circa 1985
