## Kapaanvraag Kolenkitbuurt Midden

Datum dinsdag 26 augustus 2025

De gemeente Amsterdam en woningcorporatie Rochdale vernieuwen samen het gebied 'Kolenkitbuurt Midden' in stadsdeel West. Binnen dit vernieuwingsproject vinden verschillende ontwikkelingen plaats, zoals een transformatie en een nieuwbouw van woonblokken. Daarnaast wordt de openbare ruimte rondom de woonblokken opnieuw ingericht. Deze notitie dient als begeleidend schrijven bij de kapaanvraag en geeft een toelichting op de te kappen bomen.

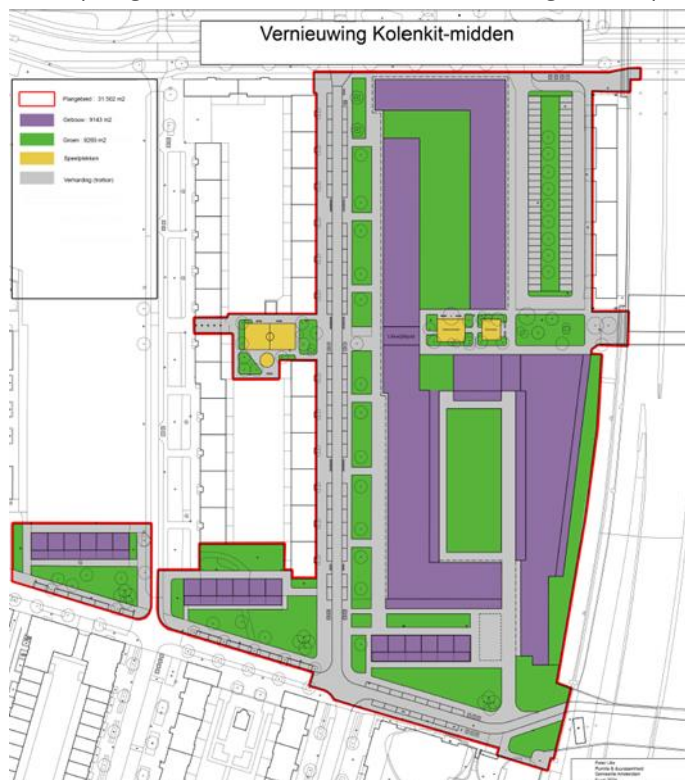
Afbeelding 1. Plangebied

In het plangebied staan 191 bomen. In afbeelding 1 is het plangebied afgebeeld.

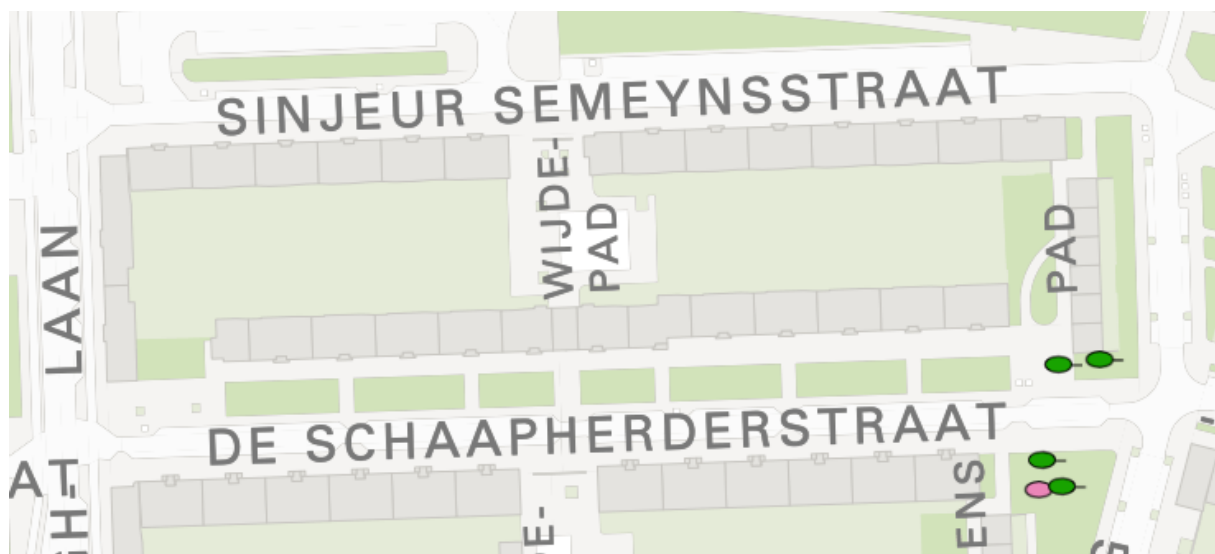
In het plangebied zijn een aantal bomen bijgeschreven op de lijst met beschermwaardige houtopstanden. Het betreft de bomen met de nummers; 1025783, 1025784, 1025786 en 1025787. Dit geldt niet voor de in de BEA met projectnr. 230208 genoemde bomen met de nummers; 1025785 en 1025788. Deze bomen zijn niet meer opgenomen op de lijst met beschermwaardige houtopstanden.

Afbeelding 4. Fragment met in het groen de bomen die opgenomen zijn op de lijst met beschermwaardige houtopstanden

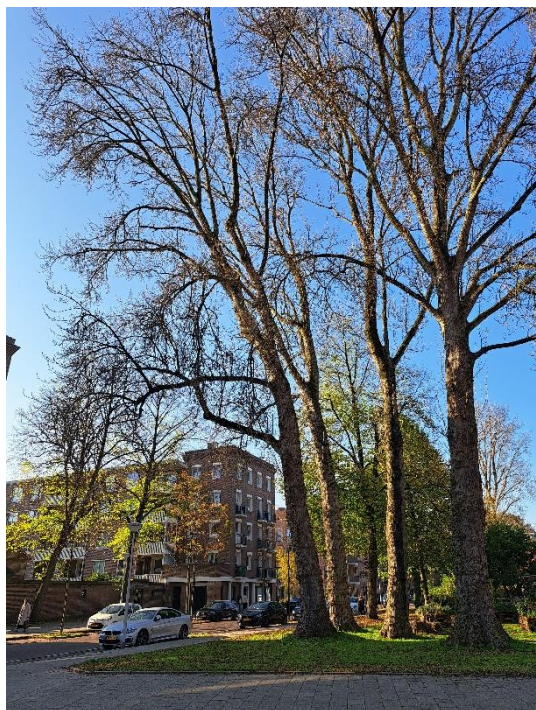
In het plangebied staan op diverse locaties volwassen populieren, die kort na de ontwikkeling van de wijk zijn aangeplant en inmiddels ruim 50 jaar oud zijn. Deze bomen zijn in groepjes van meerdere exemplaren bij elkaar geplant. Op sommige plaatsen zijn enkele bomen uit deze groepjes gekapt, zoals op twee locaties aan de Leeuwendalersweg: op de hoek met de Akbarstraat en op de kruising met De Schaapherderstraat. Gezien de soort specifieke eigenschappen van populieren, zoals hun gevoeligheid voor takbreuk op oudere leeftijd, en het feit dat het verwijderen van enkele nevenstaande bomen de windvang verandert, moet er rekening mee worden gehouden dat deze bomen zware takbreuk kunnen vertonen.

Afbeelding 8. Populieren op de hoek van De Schaapherderstraat en de Leeuwendalersweg.

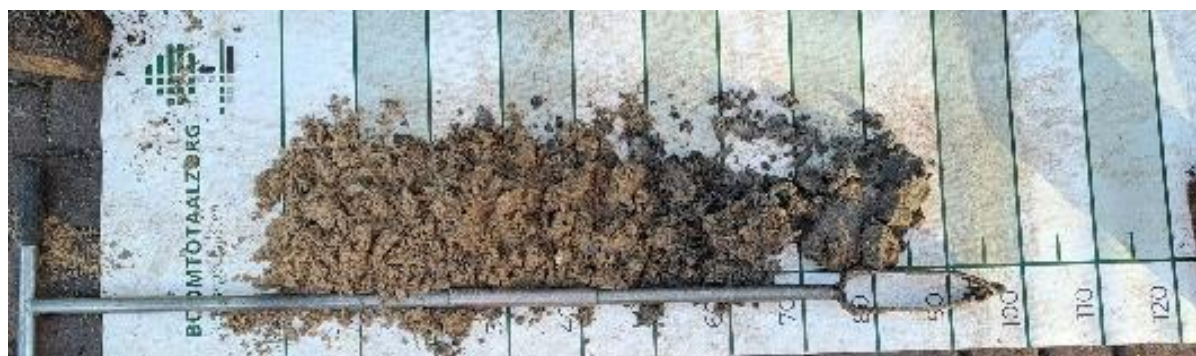
Afbeelding 12. Bodemprofiel uitgelegd

In veel gevallen vindt een deel van de activiteiten binnen de zogeheten kwetsbare boomzone ofwel binnen de kroonprojectie plus 1,5 m (zie afbeelding 12) plaats. Dit is de zone waar de bomen in beginsel hun kroon en wortelgestel hebben gevormd. Het uitvoeren van aanlegwerkzaamheden binnen deze zone heeft dus potentieel gevolgen voor de bomen.

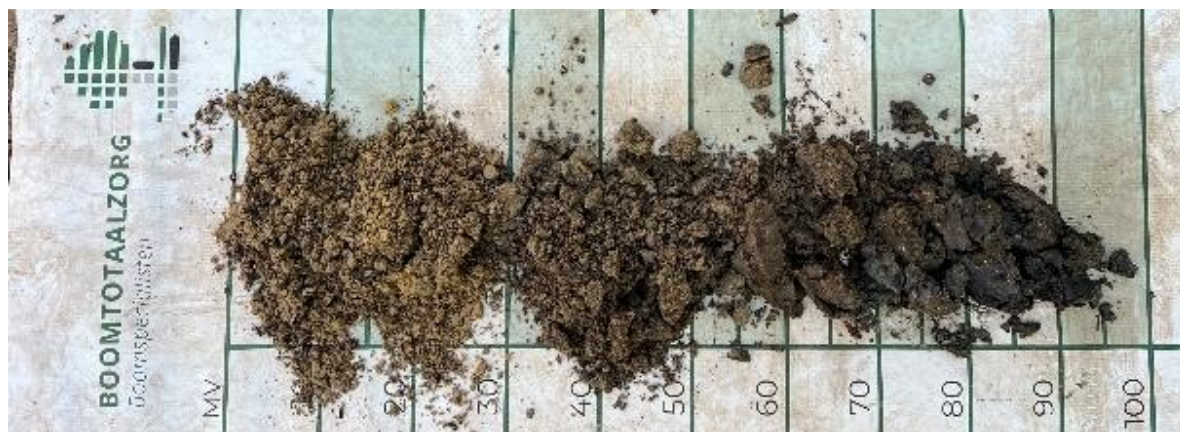
Afbeelding 15. Bodemprofiel uitgelegd

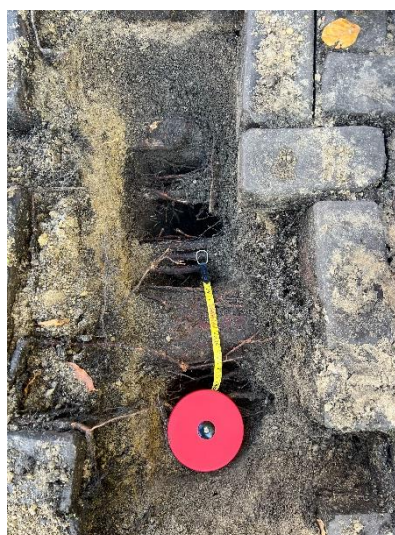
afbeelding 19. Dikste aangetroffen wortel (>14 cm)

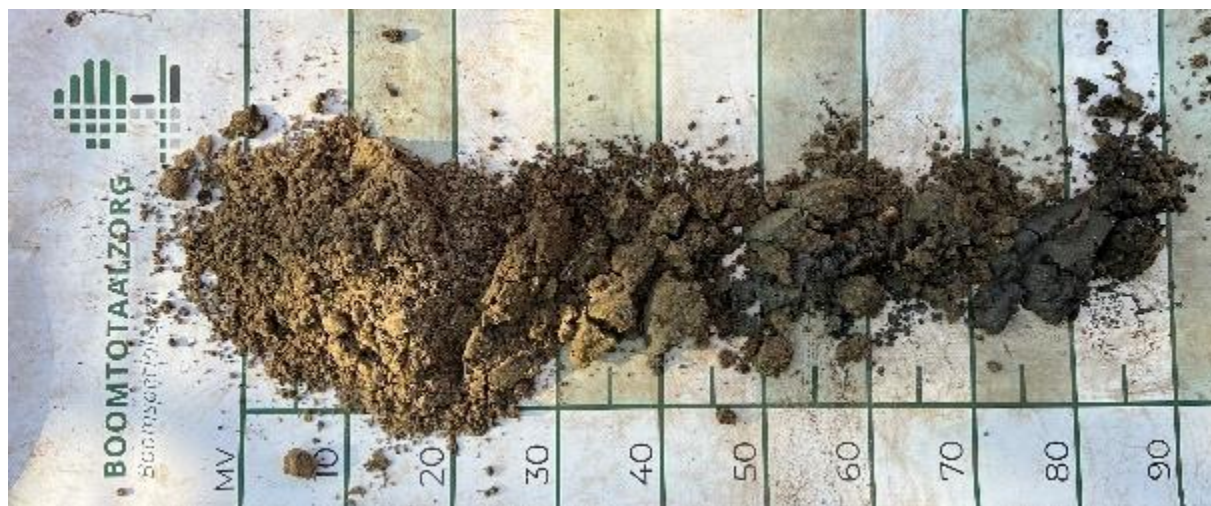
Afbeelding 20. Bodemprofiel uitgelegd

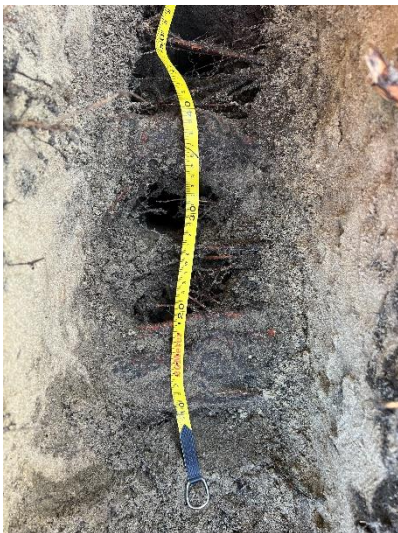
*Afbeelding 23. Dikke boomwortels tot 9 cm*

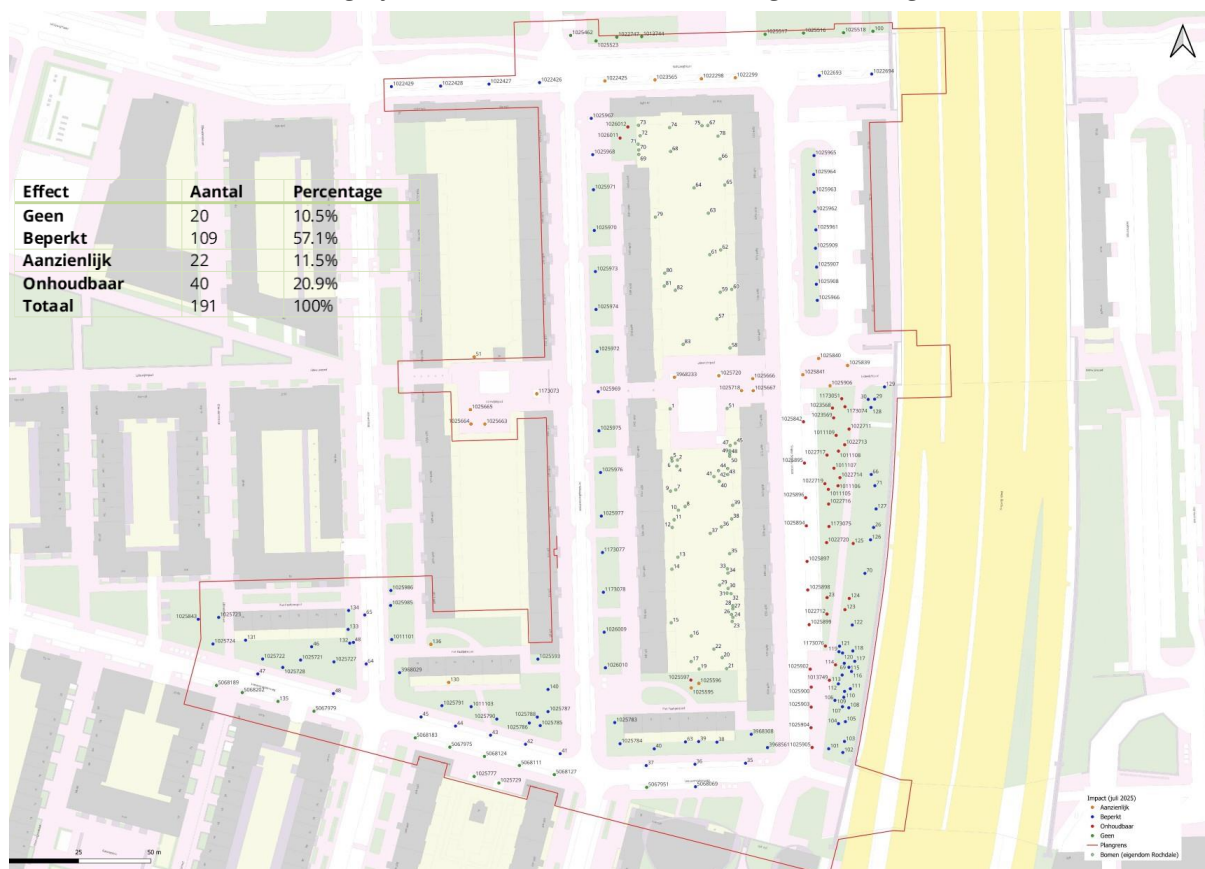
In deze BEA is met name beoordeeld welke impact te verwachten is ten aanzien van het bovengrondse ruimte gebruik op basis van het nieuwe ontwerp. Hiervoor is de boominventarisatie op het nieuwe plan geprojecteerd. Op basis van deze tekening wordt duidelijk dat een aantal bomen (42 in totaal) niet te behouden zijn omdat deze in het bouwblok staan. Ook een aantal bomen die kort op de beoogde nieuwbouw staan zijn om die reden niet te behouden. De realisatie zal tot gevolg hebben dat een groot deel van het kroonvolume en wortelpakket verloren gaat. Omdat deze boven- en ondergrondse ruimte verloren gaat is in de toekomst ook geen hergroei mogelijk. De inrichting van de buitenruimte is in het Voorontwerp (VO) uitgewerkt. Dit betekent dat de contouren van de bebouwing, verhardingen en dergelijke zijn vastgelegd. De materialisering, evenals de typen en soorten nieuw aan te planten beplanting, zijn echter nog niet uitgewerkt. Wel is bekend dat het maaiveld binnen het plangebied zal worden opgehoogd. Het ophogen van het maaiveld kan echter gevolgen hebben voor de aanwezige bomen. Voor de bomen aan de Schaapherderstraat, die al in verhoogde plantvakken staan, zal dit naar verwachting een beperkt of zelfs geen negatief effect hebben, aangezien de boomgroeiplaats niet wordt opgehoogd. Voor andere bomen binnen het plangebied kan de ophoging daarentegen een grotere negatieve impact hebben, met name wanneer deze meer dan 15cm bedraagt. Een ophoging van het maaiveld kan de ondergrondse zuurstofhuishouding verstoren. Een afname van de bodemzuurstofhuishouding heeft negatieve gevolgen voor het bodemleven en de wortelgroei van planten en bomen. Dit kan uiteindelijk leiden tot een verslechtering van de boomconditie, waardoor de levensduur van de bomen mogelijk korter wordt dan onder de huidige omstandigheden.

Afbeelding 27 Effect analyse bovengronds en ondergronds ruimtegebruik.

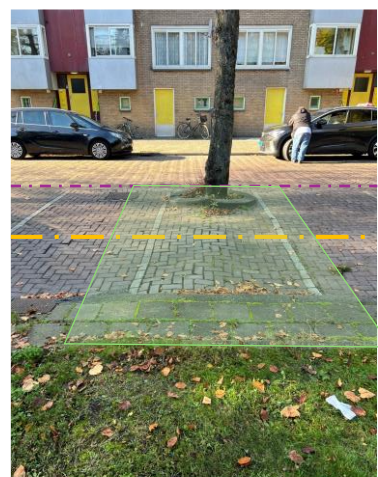
Dit betekent dat, wanneer de bomen verplant moeten worden, een asymmetrische verplantkult noodzakelijk is. Door de schrale zandbodem waarin de wortels zijn ontwikkeld, zal het echter moeilijk zijn om een solide en samenhangende kult te vormen. Voor een succesvolle verplanting is een voorbereidingstijd van minimaal één, maar bij voorkeur meerdere groeiseizoenen nodig om een stevige kult te laten ontstaan. Tijdens deze voorbereiding wordt de verplantkult rond gegraven en wordt de groeiplaats binnen de kult geprepareerd, zodat er hergroei van nieuwe wortels kan plaatsvinden. Tijdens de voorbereiding zal de lage gasdruk leiding binnen de verplantkult liggen. Tijdens de verplanting zal het uiteindelijk ook mogelijk moeten zijn om deze leiding af te koppelen.

Afbeelding 28. Paars, globale ligging laagspanning, oranje globale ligging lage druk gasleiding. Groen contouren asymmetrische verplantkult.

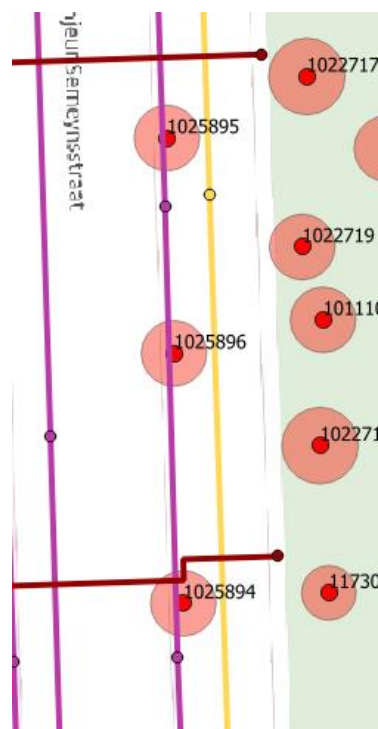
Afbeelding 29. Ligging kabels en leidingen paars laagspanning, en oranje lagedruk gasleiding.

Binnen de verplantkluit bevinden zich een laagspanningskabel en een lagedruk gasleiding, wat het proces verder compliceert.

De kritische wortelzone ofwel de stamvoet en wortelaanzet moet ongemoeid gelaten worden (zie afbeelding 29). Dat wil zeggen dat de minimale graafafstand in acht moet worden genomen, omdat direct rond de stamvoet de meest essentiële boomwortels zitten.

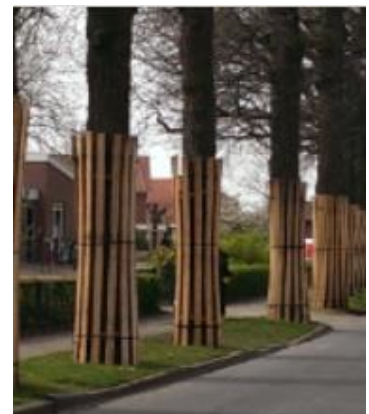
Deze maatregel wordt geadviseerd voor alle te behouden bomen binnen het plangebied of er net buiten (alle te behouden bomen die zijn geïnventariseerd). Waarbij bescherming van kwetsbare boomzone niet te mogelijk is. Stambescherming moet bestaan uit verticaal aangebrachte latten, onderling op meerder plaatsen met elkaar verbonden, om de stam. Minimale latlengte: 4m. tussen de latten en stam afstandhouders plaatsen zodat er een dempende werking is tussen de latten en schors van de stam, zoals te zien is in afbeelding 51.

Afbeelding 51. Voorbeeld stambescherming.

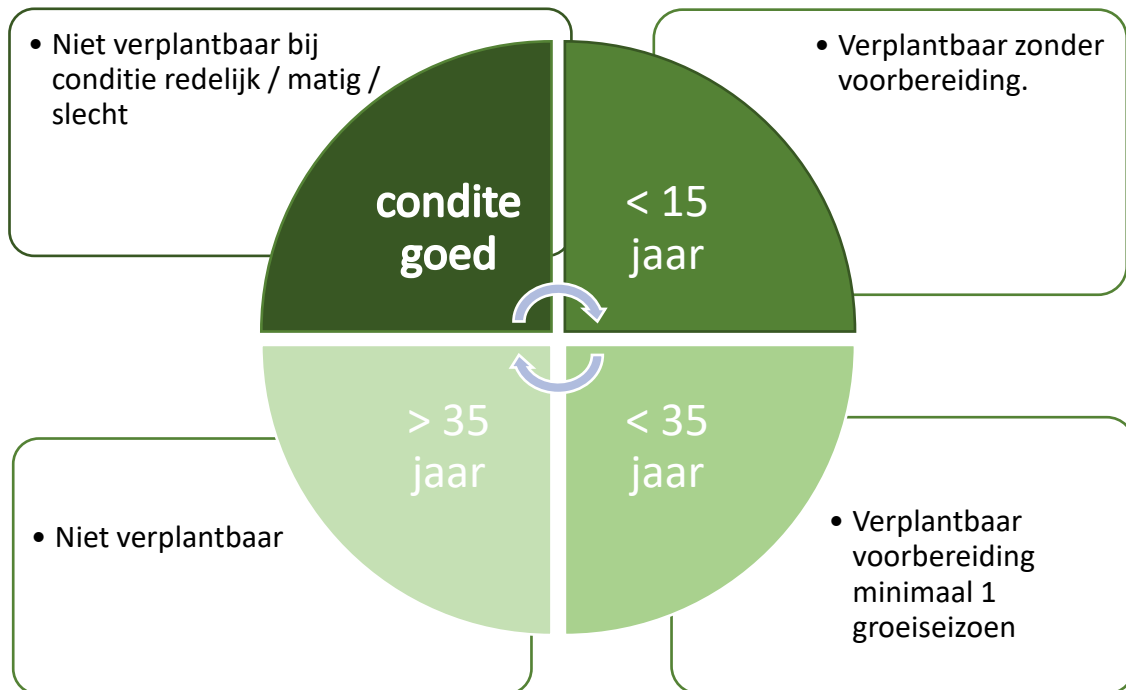
In het handboek groen is ook een richtlijn opgenomen voor het verplanten van bomen. Deze richtlijn is in onderstaande afbeelding schematisch weergegeven.

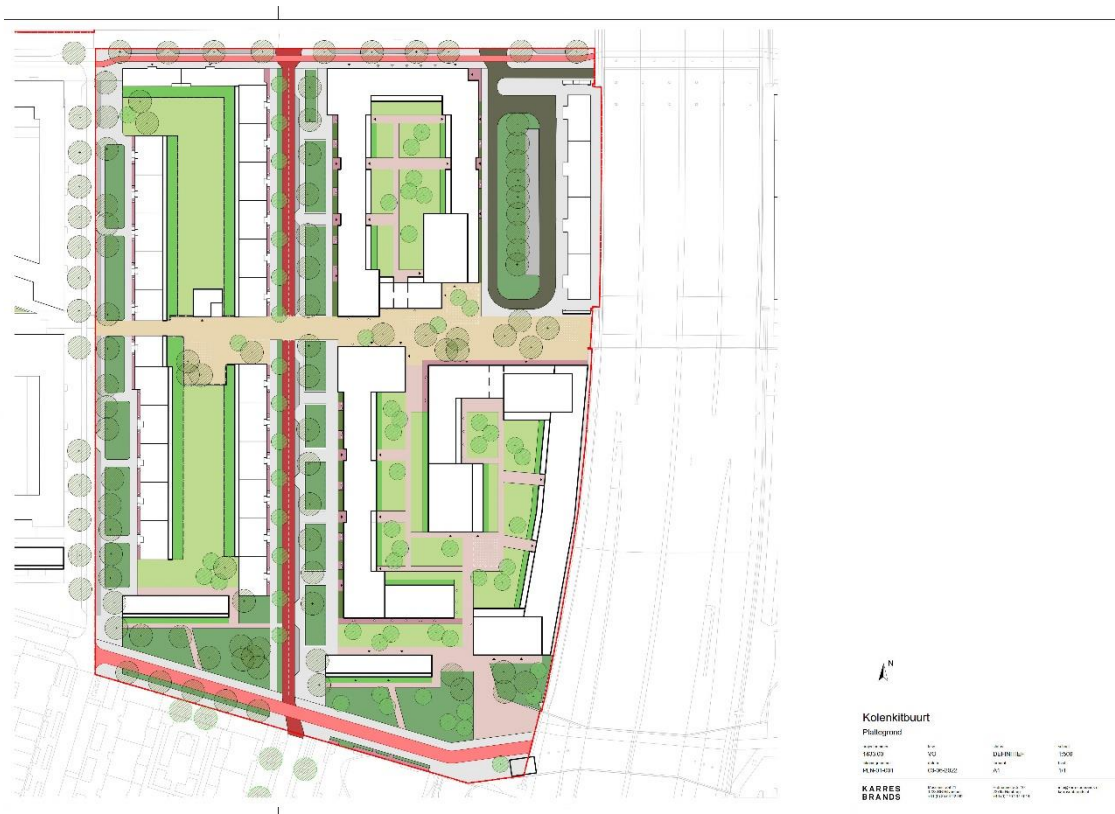
De Kolenkitbuurt midden-noord zal heringericht worden (afbeelding 2.5). Hiervoor worden appartementencomplexen gesloopt, worden drie piggelmeewoningen aan de zuidkant van het plangebied gesloopt/gerenoveerd, worden nieuwe woningen gebouwd en zal de openbare ruimte een nieuwe indeling krijgen.

Afbeelding 2.5 Toekomstige indeling Kolenkitbuurt midden-noord

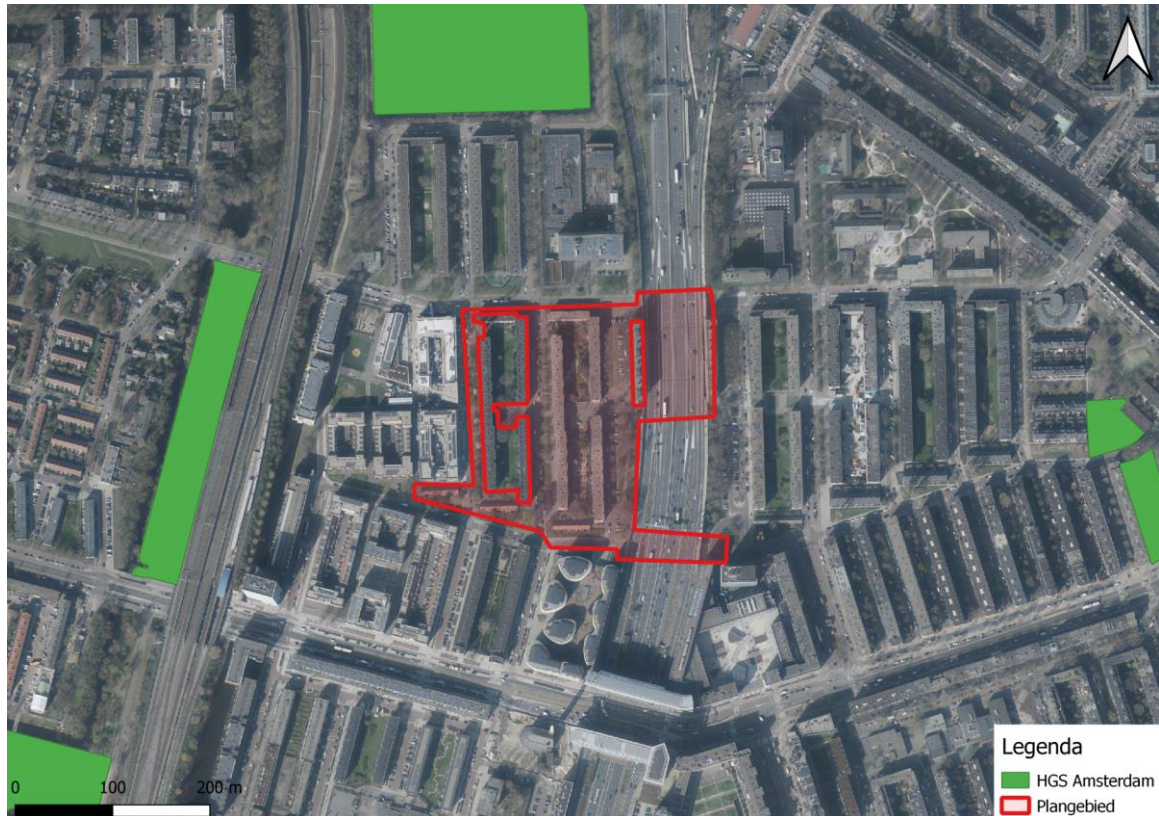
In de omgeving van het plangebied liggen enkele gebieden die behoren tot de HGS van de gemeente Amsterdam. Deze behoren tot de groentypen sportpark, volkstuin en stadspark. De dichtstbijzijnde zone die behoort tot de HGS van de gemeente Amsterdam ligt op circa 150 meter afstand van het plangebied. Inmiddels is er in concept een nieuwe HGS, maar deze is nog niet vastgesteld. Hierbij is de HGS in de buurt van het plangebied iets uitgebreid, maar ook hierbij valt het plangebied er ruim buiten.

Afbeelding 4.3 Ligging van het plangebied ten opzichte van zones behorend tot het HGS van de gemeente Amsterdam [lit. 6]

Het plangebied ligt niet binnen de contouren van de huidige HGS en ook bij de nieuwe, nog niet vastgestelde, HGS is dit het geval. De HGS kent geen externe werking, daarom is van juridisch relevante effecten van de werkzaamheden op de HGS geen sprake. Vervolgstappen zijn niet nodig.

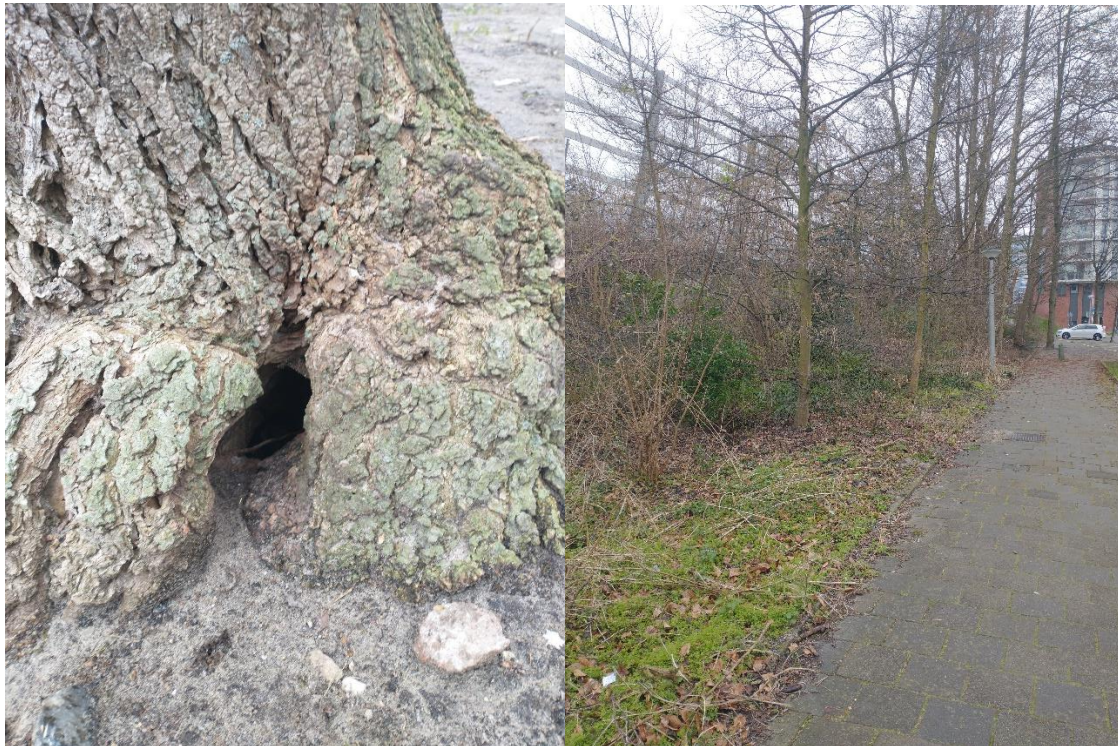
Afbeelding 5.2 Waargenomen hol onder boom (links) en struweel in de groenstrook naast de A10 (rechts)

Tijdens het veldbezoek is op een enkele plek een hol aan de basis van een boom waargenomen (afbeelding 5.2, links). In het plangebied bevinden zich enkele gedeeltes met struweel en dekking zoals het talud van de A10, de moestuinen en de parkzone (afbeelding 5.2, rechts). Deze structuren zorgen er voor dat het plangebied geschikt biotoop is voor vrijgestelde 'Andere soorten' zoals bosmuis, egel, huisspitsmuis, konijn, en veldmuis.

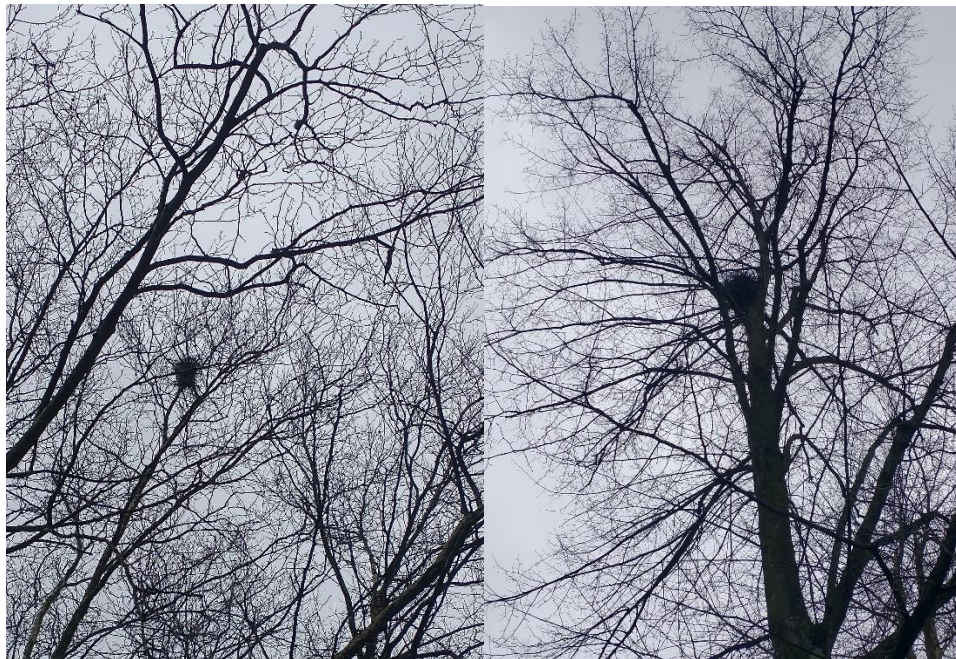
Afbeelding 5.5 Potentieel jaarrond beschermde nesten binnen het plangebied

Het plangebied biedt leefgebied aan een tal van vogelsoorten door de aanwezigheid van bomen en struweel. Tijdens het veldbezoek zijn stadsduiven en verschillende meeuwen waargenomen in de omgeving van het plangebied (afbeelding 5.4). Tijdens het veldbezoek zijn geen waarnemingen gedaan van vogelsoorten waarvan de nesten jaarrond beschermd zijn. Wel zijn 3 potentieel jaarrond beschermd nesten in het plangebied waargenomen (afbeelding 5.5). Het gaat om een aantal grote nesten, geschikt voor soorten als buizerd, havik en sperwer.

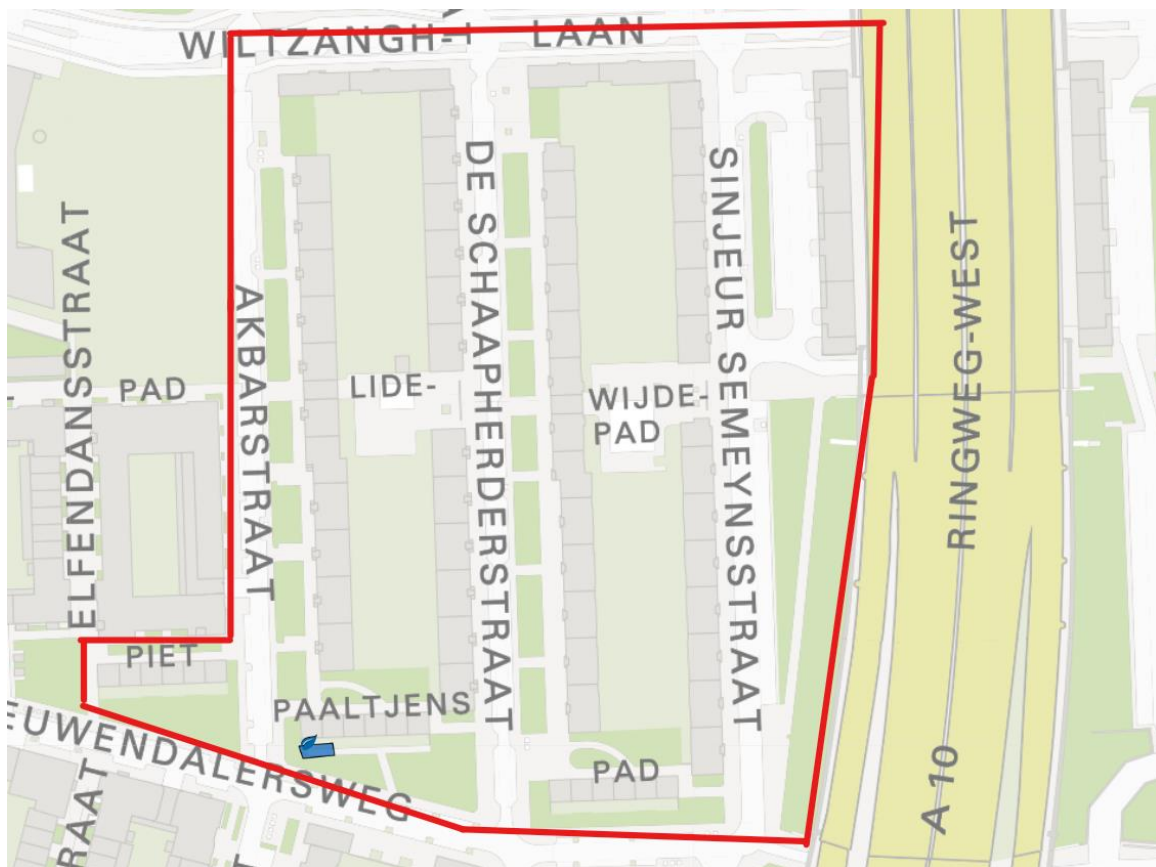
Afbeelding 6.1 Waarneming van Aziatische Duizendknoop binnen het plangebied

In het plangebied is één groeiplek van een Aziatische duizendknoop gemeld en beschouwd [lit. 6]. Deze bevindt zich achter de woning van het Piet Paaltjenspad 12 (afbeelding 6.1). Op basis van de NDFF zijn er geen verdere waarnemingen van Aziatische duizendknopen binnen het plangebied. In de omgeving van het plangebied zijn wel enkele waarnemingen bekend, de dichtstbijzijnde waarneming buiten het plangebied ligt circa 300 meter ten zuidwesten van het plangebied.

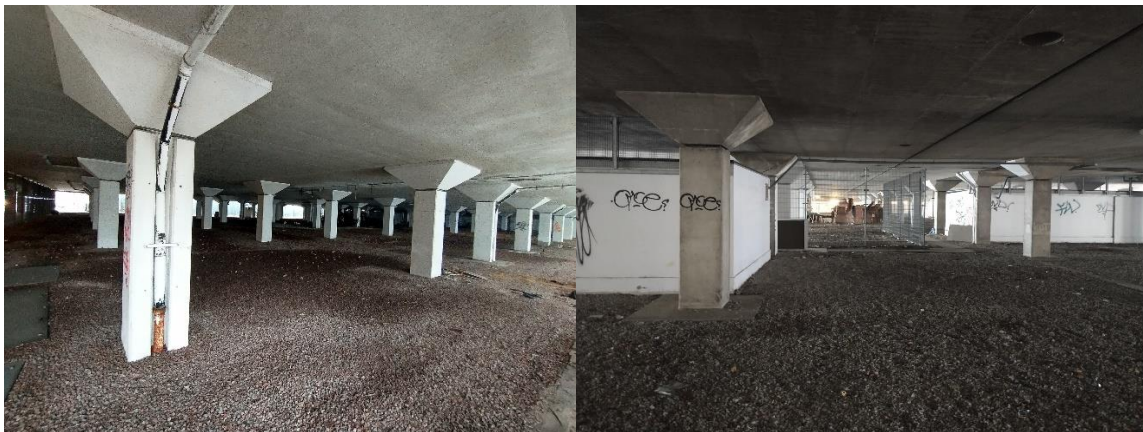
De ruimte onder de brug van de A10 biedt mogelijkheden voor vleermuisverblijfplaatsen. Indien de voegen in de brug breed genoeg zijn (20 mm) kunnen deze geschikt worden gemaakt voor vleermuizen. Dit kan gedaan worden door (grijze) betonverf te mengen met grond zand en aan te brengen binnen de voegen. Hierdoor worden de voegen ruw genoeg voor vleermuizen om in weg te kruipen. Indien de voegen niet groot genoeg zijn of op andere manier niet geschikt blijken kan ook gebruik gemaakt worden van vleermuiskasten of -stenen.

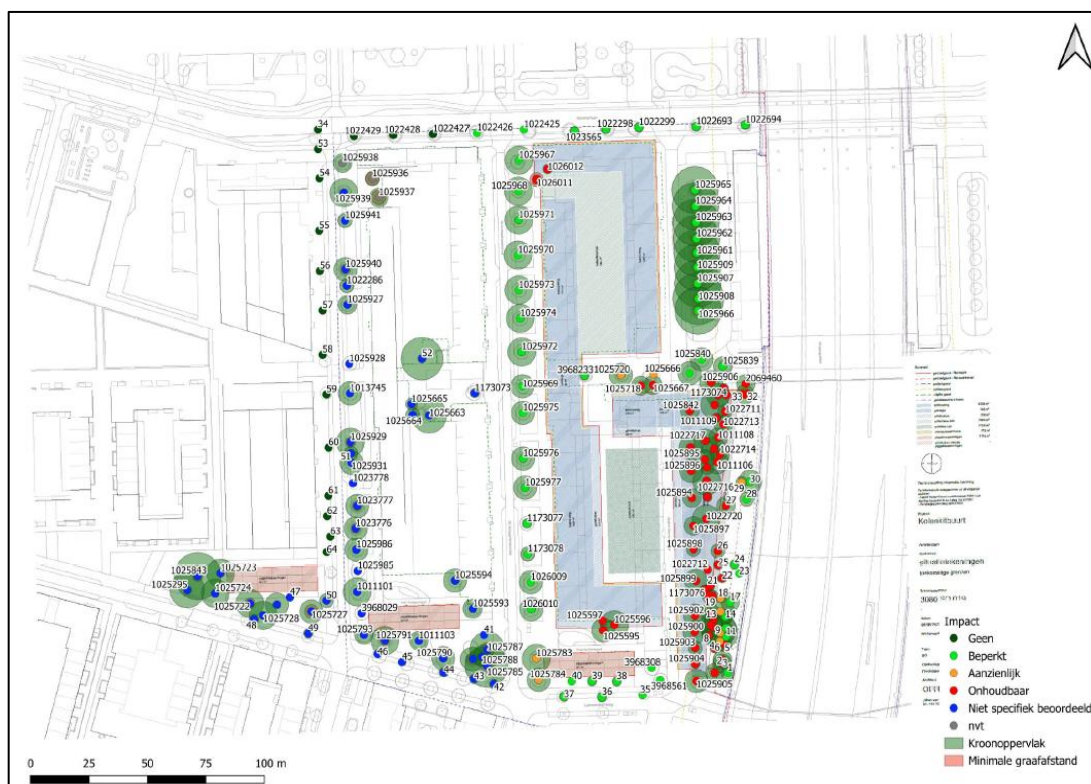
Figuur 1: In rood en oranje de bomen die gekapt gaan worden (Gemeente Amsterdam, 2024)

Het projectgebied in de Kolenkitbuurt Midden te Amsterdam en de aanwezige bomen binnen het projectgebied zijn weergegeven in figuur 1.

Tijdens het veldbezoek zijn acht bomen geregistreerd met holtes of scheuren. Van deze bomen is één boom geschikt als nest of verblijfplaats, in deze boom is een scheur aanwezig met ten tijde van het veldbezoek een nest met eieren (foto 5). Volgens de huidige plannen blijft de boom met de geschikte holte (boom ID:1025720) behouden (figuur 1) en is nader onderzoek niet noodzakelijk.

Tijdens het veldbezoek zijn drie bomen geregistreerd waarin vleermuiskasten of nesten aanwezig zijn. Van deze bomen is één boom onhoudbaar in de nieuwe plannen (boom ID: 1025906) (figuur 1). In deze boom is een nest aanwezig. Het nest is mogelijk een horst van een buizerd, havik of sperwer. Nesten die gebruikt worden door roofvogels genieten van jaarronde bescherming. Het kappen van een boom met daarin een jaarrond beschermd nest van buizerd, havik of sperwer is een overtreding van de Omgevingswet. Daarnaast dienen de bomen in de directe omgeving van de nestboom met rust gelaten te worden, zodat de functie van het nest behouden blijft.

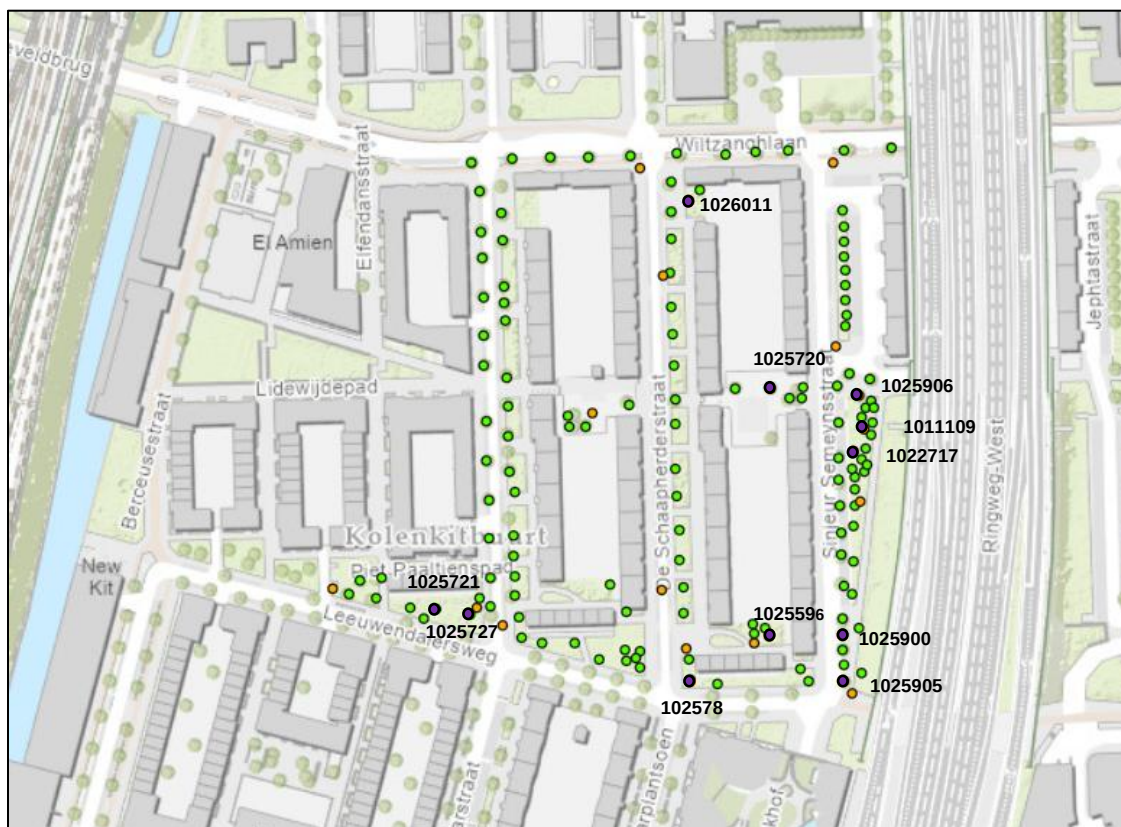
Figuur 2: Locaties van gecontroleerde bomen zonder holtes of nesten (groen), gecontroleerde bomen met holtes en/of nesten (paars met boom ID) en foto locaties (oranje) (ArcGIS),

Alle bomen binnen het projectgebied zijn gecontroleerd op geschikte boomholtes en op nesten. Zie figuur 2.

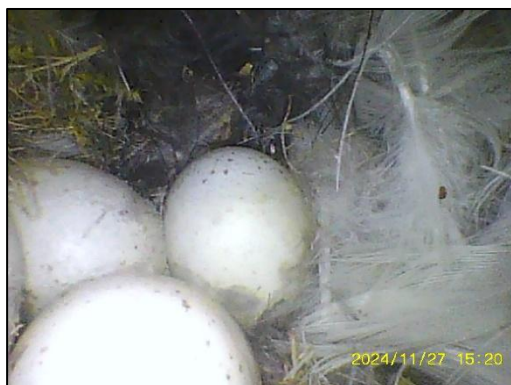
Foto 5: Eieren aangetroffen in holte valse acacia

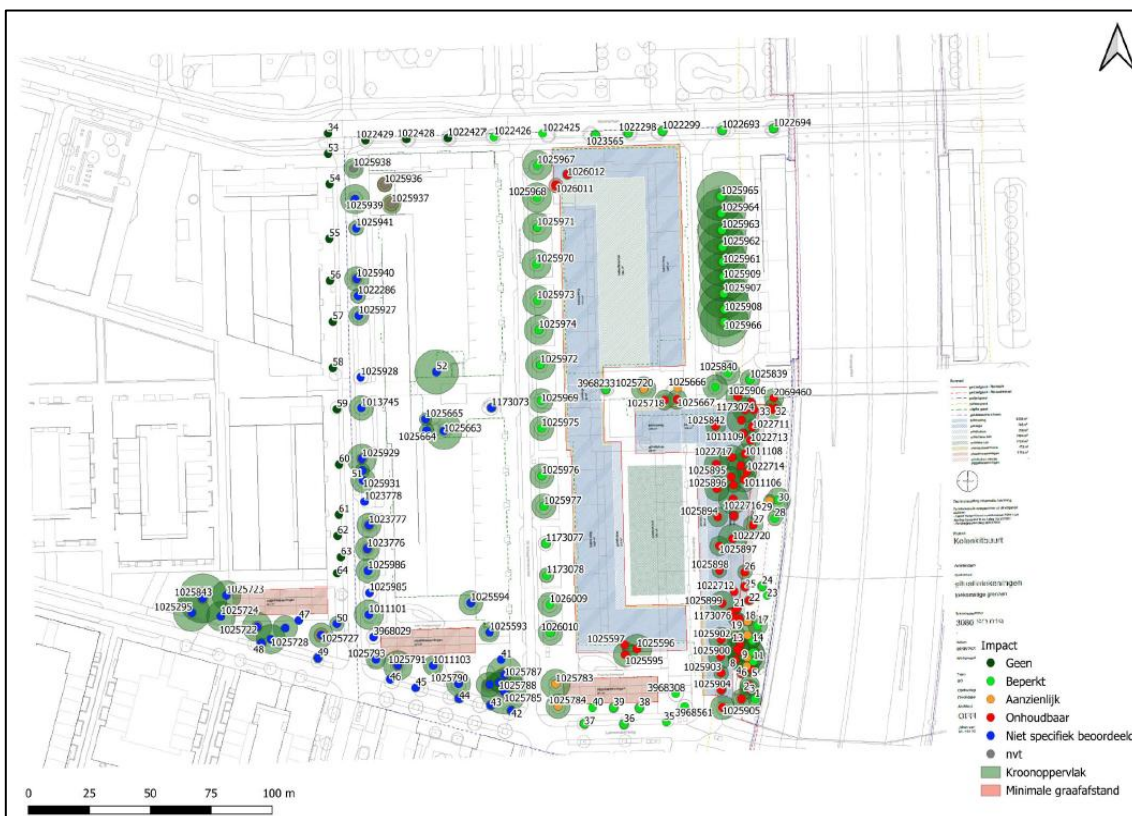
Figuur 1: In rood en oranje de bomen die gekapt gaan worden (Gemeente Amsterdam, 2024)

Het projectgebied en de aanwezige bomen binnen het projectgebied zijn weergegeven in figuur 1, in figuur 2 worden de bomen weergegeven met holtes of nesten. De te onderzoeken horst is weergegeven in figuur 3 en foto 1.

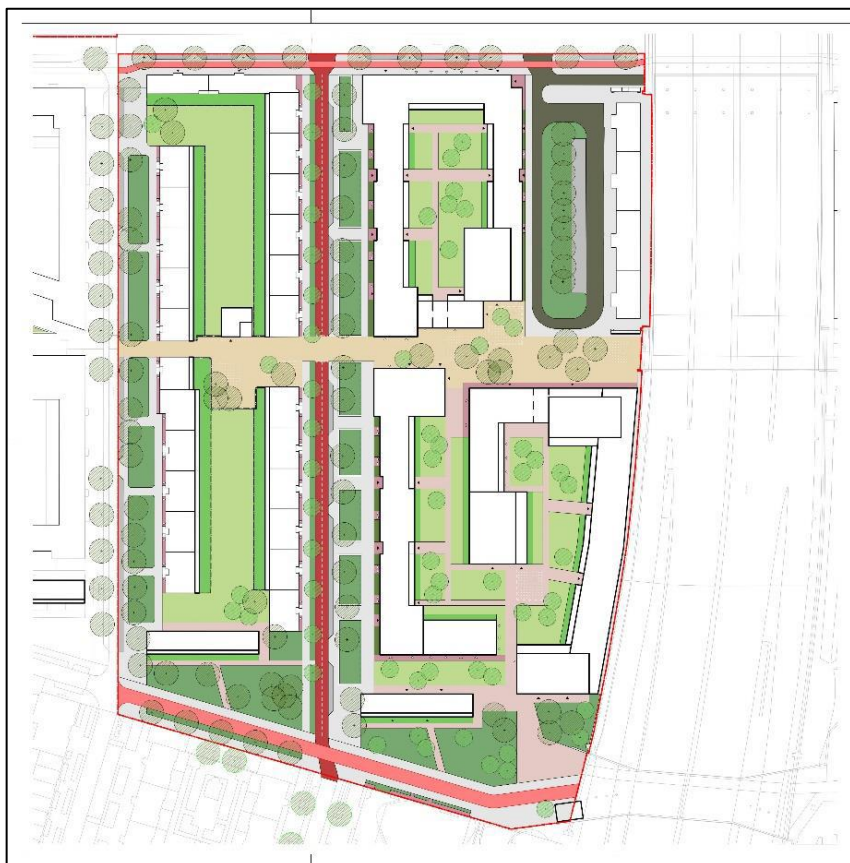
Figuur 4: Toekomstige indeling Kolenkitbuurt midden-noord (Witteveen en Bos, 2023)

De Kolenkitbuurt midden-noord zal heringericht worden (Figuur 4). Hiervoor worden appartementencomplexen gesloopt, worden drie piggelmeewoningen aan de zuidkant van het projectgebied gesloopt/gerenoveerd, worden nieuwe woningen gebouwd en zal de openbare ruimte een nieuwe indeling krijgen.

De ecologische beoordeling gaat enkel in op de werkzaamheden binnen de openbare ruimte. De werkzaamheden die hieronder vallen zijn het verwijderen van groen en bomen, het openbreken van de verharding, het opnieuw aanbrengen van de verharding en de nieuwbouw. Het te verwijderen groen bevindt zich vooral in de zuidoostkant van het plangebied. Dit omvat het struweel op het talud van de A10 en de bomen in de bermen (Witteveen en Bos, 2023).

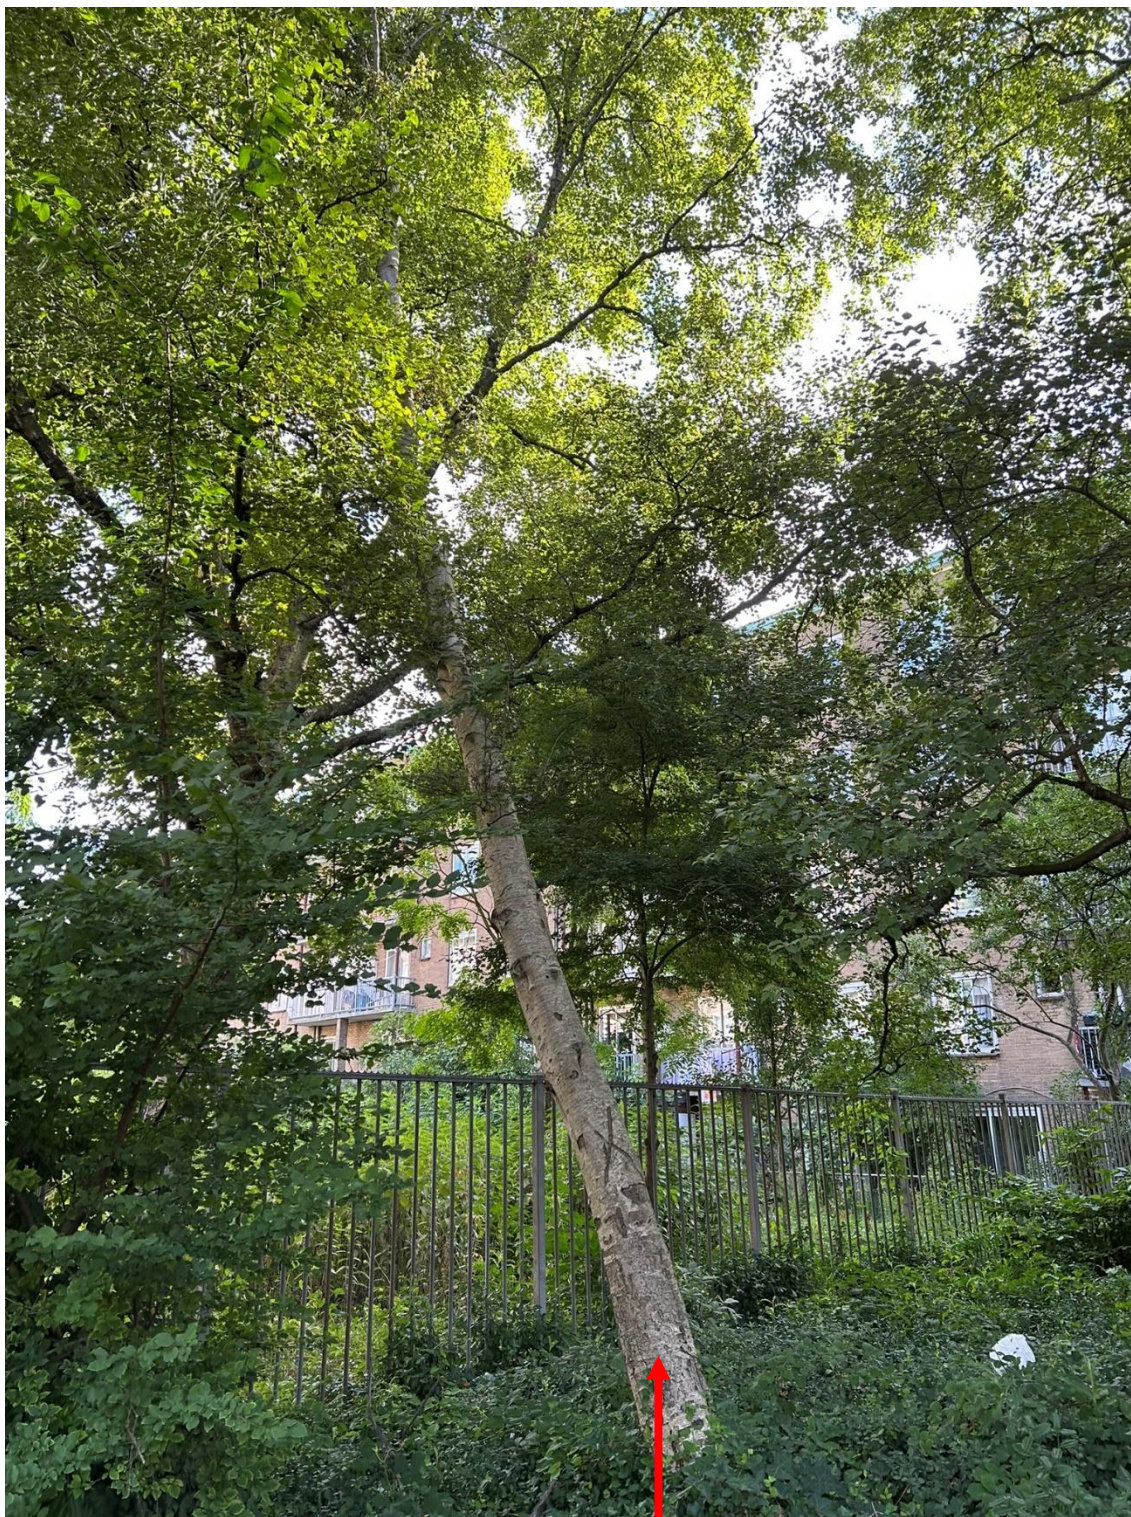
Boomid BEA: 1025597

Tijdens de inventarisatie is één boom (1025597) aangetroffen met een houtscheur in de stamvoet. Het advies is om deze boom op korte termijn te kappen. Ten opzichte van de eerder uitgevoerde inventarisatie zijn verder geen grote veranderingen waargenomen.

| Boomid | Soortnaam | Nederlandse naam | Stam Ø | Boom hoogte | Kroon Ø | Plant jaar | Conditie | Toe-komst-ver-wachting | Min. graaf-afstand | Min. Verplant-kluit | Gebreken | Rot en zwamaan-tastingen | Soort zwam | Opdruk | Flora en fauna | Meerstammig | Standplaats | Verplantbaar | Opmerkingen | Effect | Advies |
|---|---|---|---|---|---|---|---|---|---|---|---|---|---|---|---|---|---|---|---|---|---|
| 1025597 | Betula pubescens | Zachte berk | 26 | 15-18 m | 4 | 1969 | Matig | Slecht | 1.5 | 2.08 | Scheuren | | | Geen | Nee | 1 stammig | Bodembedekkers | Nee | Risicoboom | Onhoudbaar | Verwijderen |

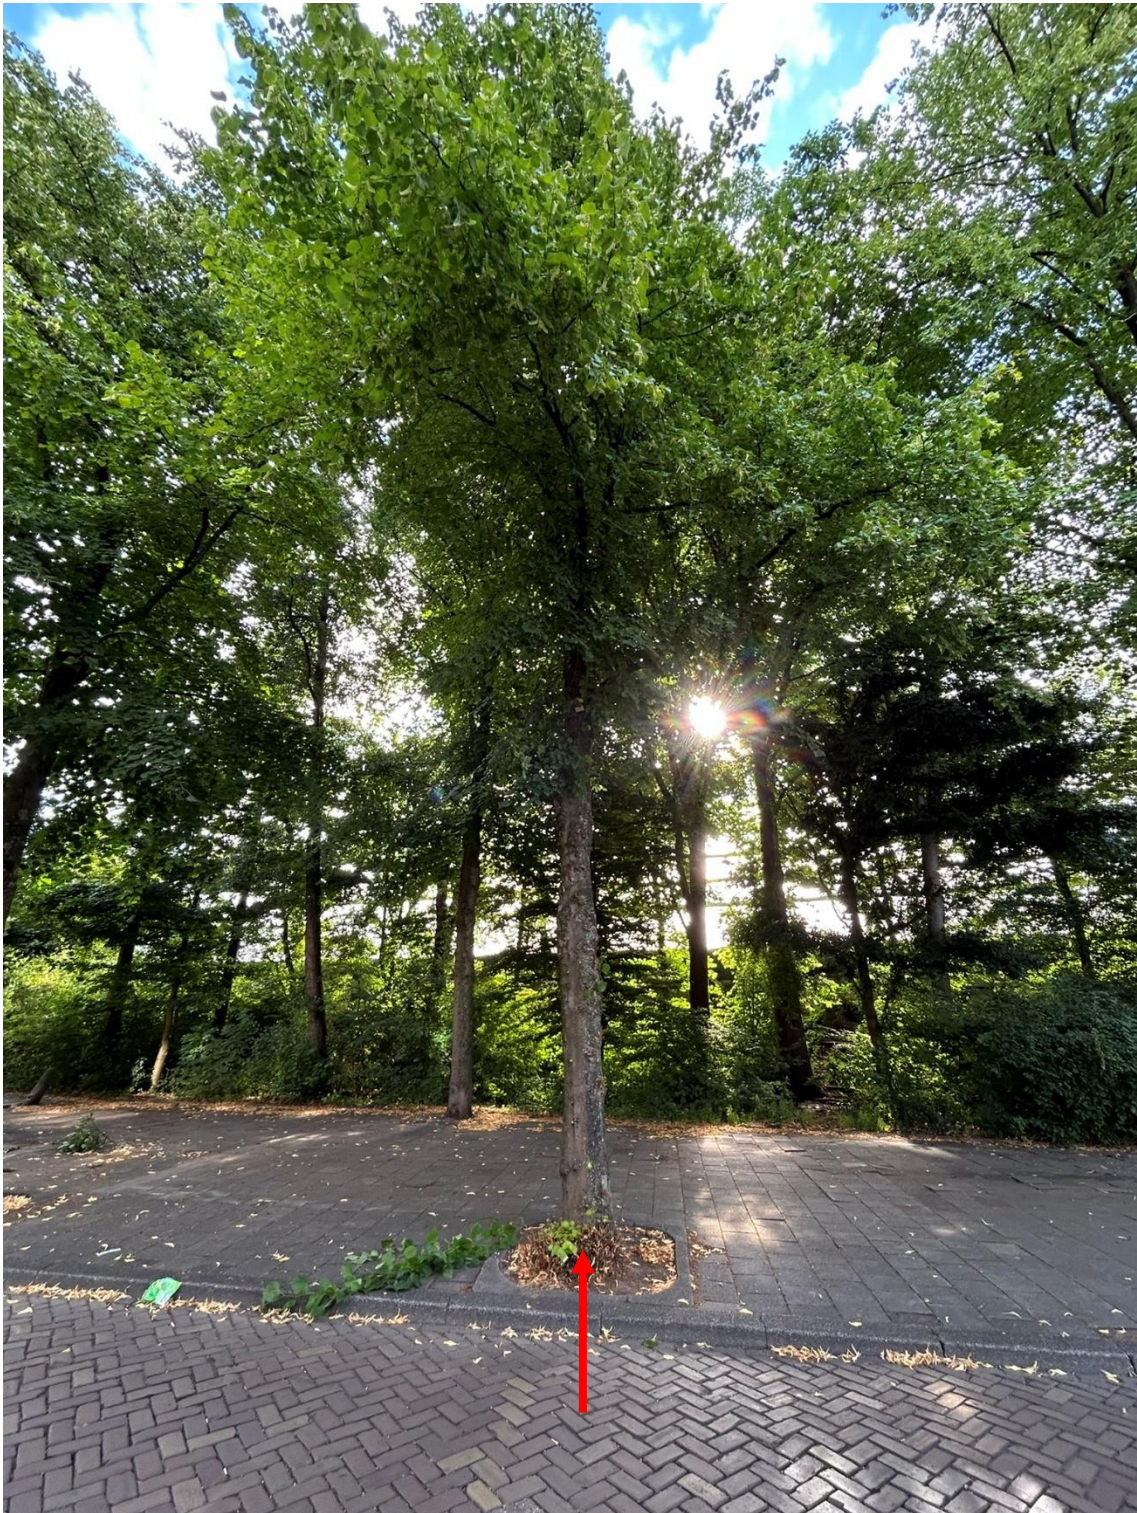
Boomid BEA: 1025900

| Boomid | Soortnaam | Nederlandse naam | Stam Ø | Boom hoogte | Kroon Ø | Plant jaar | Conditie | Toe-komst-ver-wachting | Min. graaf-afstand | Min. Verplant-kluit | Gebreken | Rot en zwamaan-tastingen | Soort zwam | Opdruk | Flora en fauna | Meerstammig | Standplaats | Verplantbaar | Opmerkingen | Effect | Advies |
|---|---|---|---|---|---|---|---|---|---|---|---|---|---|---|---|---|---|---|---|---|---|
| 1025900 | Tilia europaea 'Pallida' | Hollandse linde (cultuurvarieteit) | 30 | 12-15 m | 10 | 1970 | Redelijk | Redelijk | 1.5 | 2.4 | Stamschade | | | Licht | Nee | 1 stammig | Elementenverharding | Nee | | Onhoudbaar | Verwijderen |
