## Kapaanvraag Kolenkitbuurt Midden

Datum dinsdag 26 augustus 2025

De gemeente Amsterdam en woningcorporatie Rochdale vernieuwen samen het gebied 'Kolenkitbuurt Midden' in stadsdeel West. Binnen dit vernieuwingsproject vinden verschillende ontwikkelingen plaats, zoals een transformatie en een nieuwbouw van woonblokken. Daarnaast wordt de openbare ruimte rondom de woonblokken opnieuw ingericht. Deze notitie dient als begeleidend schrijven bij de kapaanvraag en geeft een toelichting op de te kappen bomen.

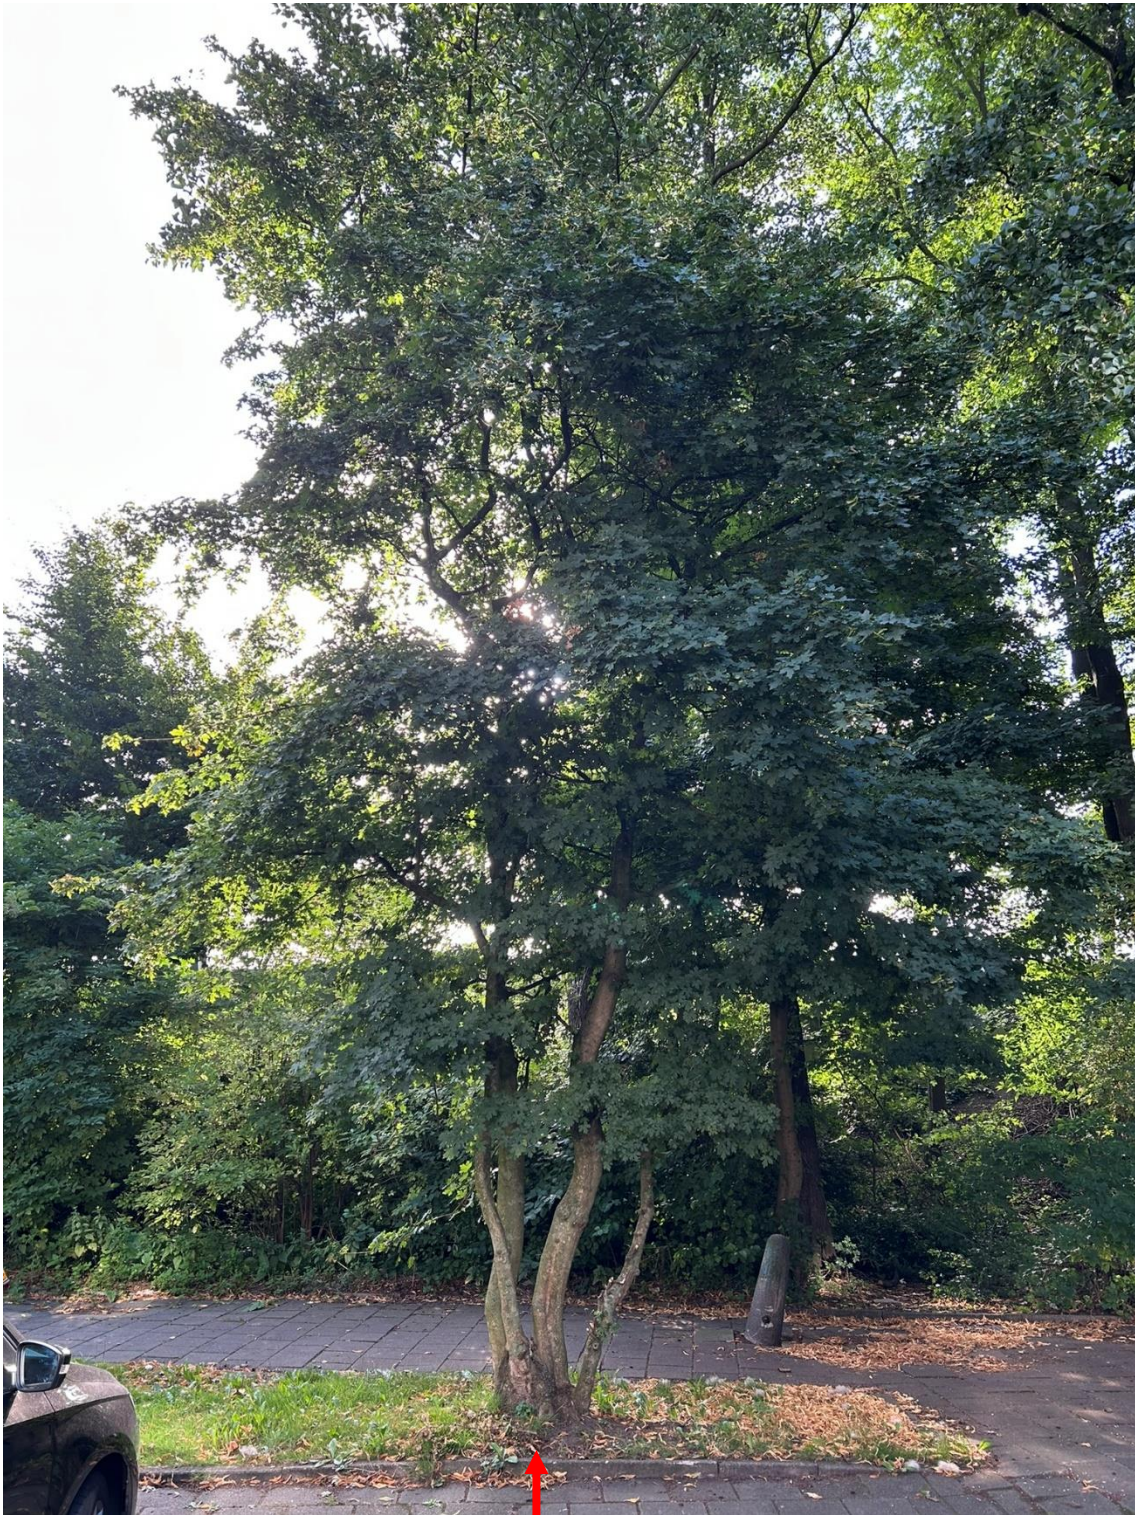
Boomid BEA: 1173076

| Boomid | Soortnaam | Nederlandse naam | Stam Ø | Boom hoogte | Kroon Ø | Plant jaar | Conditie | Toe-komst-ver-wachting | Min. graaf-afstand | Min. Verplant-kluit | Gebreken | Rot en zwamaan-tastingen | Soort zwam | Opdruk | Flora en fauna | Meerstammig | Standplaats | Verplantbaar | Opmerkingen | Effect | Advies |
|---|---|---|---|---|---|---|---|---|---|---|---|---|---|---|---|---|---|---|---|---|---|
| 1173076 | Acer campestre | Veldesdoorn | 25 | 0-6 m | 4 | 2008 | Redelijk | Goed | 1.5 | 2.0 | | | | Geen | Nee | Meerstammig | Gras- en kruidachtigen | Nee | | Onhoudbaar | Verwijderen |

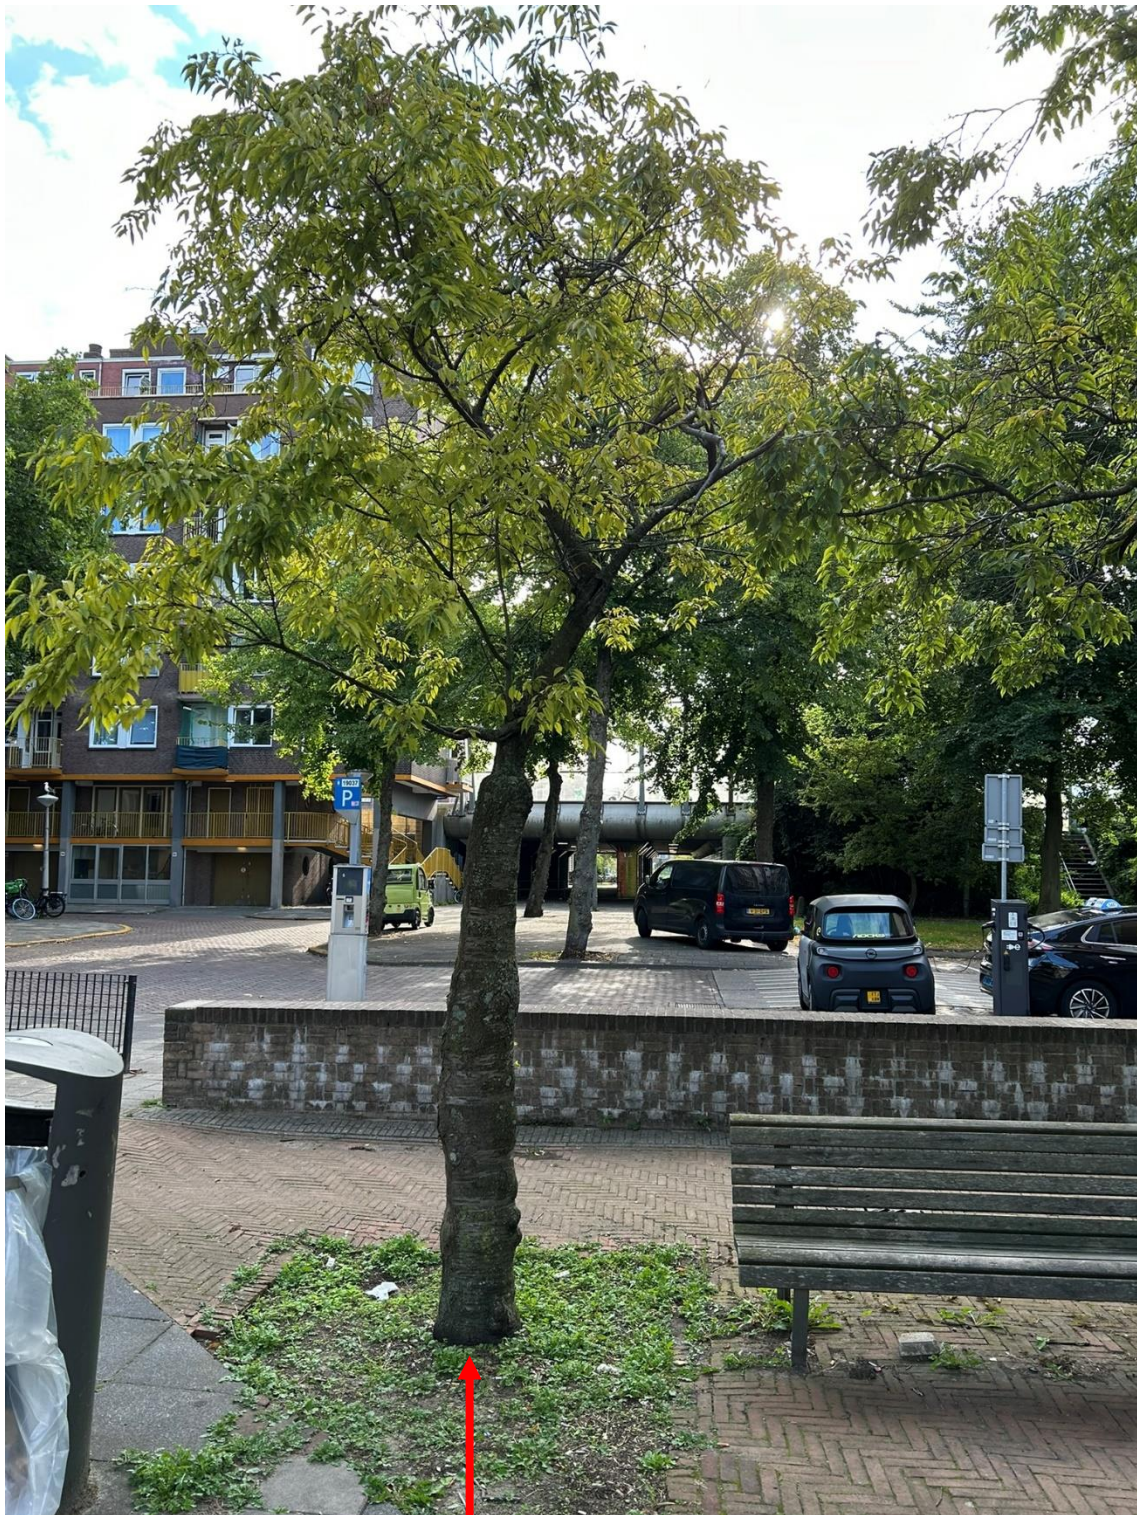
Boomid BEA: 1025666

| Boomid | Soortnaam | Nederlandse naam | Stam Ø | Boom hoogte | Kroon Ø | Plant jaar | Conditie | Toe-komst-ver-wachting | Min. graaf-afstand | Min. Verplant-kluit | Gebreken | Rot en zwamaan-tastingen | Soort zwam | Opdruk | Flora en fauna | Meerstammig | Standplaats | Verplantbaar | Opmerkingen | Effect | Advies |
|---|---|---|---|---|---|---|---|---|---|---|---|---|---|---|---|---|---|---|---|---|---|
| 1025666 | Prunus subhirtella 'Autumnalis Rosea' | Voorjaarskers (cultuurvarieteit) | 27 | 0-6 m | 2 | 1993 | Matig | Slecht | 1.5 | 2.16 | Stamschade | Zwam op stam | dikrandtonderzwam, sombere honingzwam | Geen | Nee | 1 stammig | Elementenverharding | Nee | | Aanzienlijk | Vervangen (beheer) |

| Boom id | Boomsoort | Maatregel<br>onhoudbare boom | Herplanten,verplanten<br>of compenseren | C2 Getaxeerde<br>vervangingskosten | Kosten in fonds voor<br>tbv de compensatie |
|---|---|---|---|---|---|
| 1025666 | Prunus subhirtella (x) | Kappen | Compenseren | - | - |

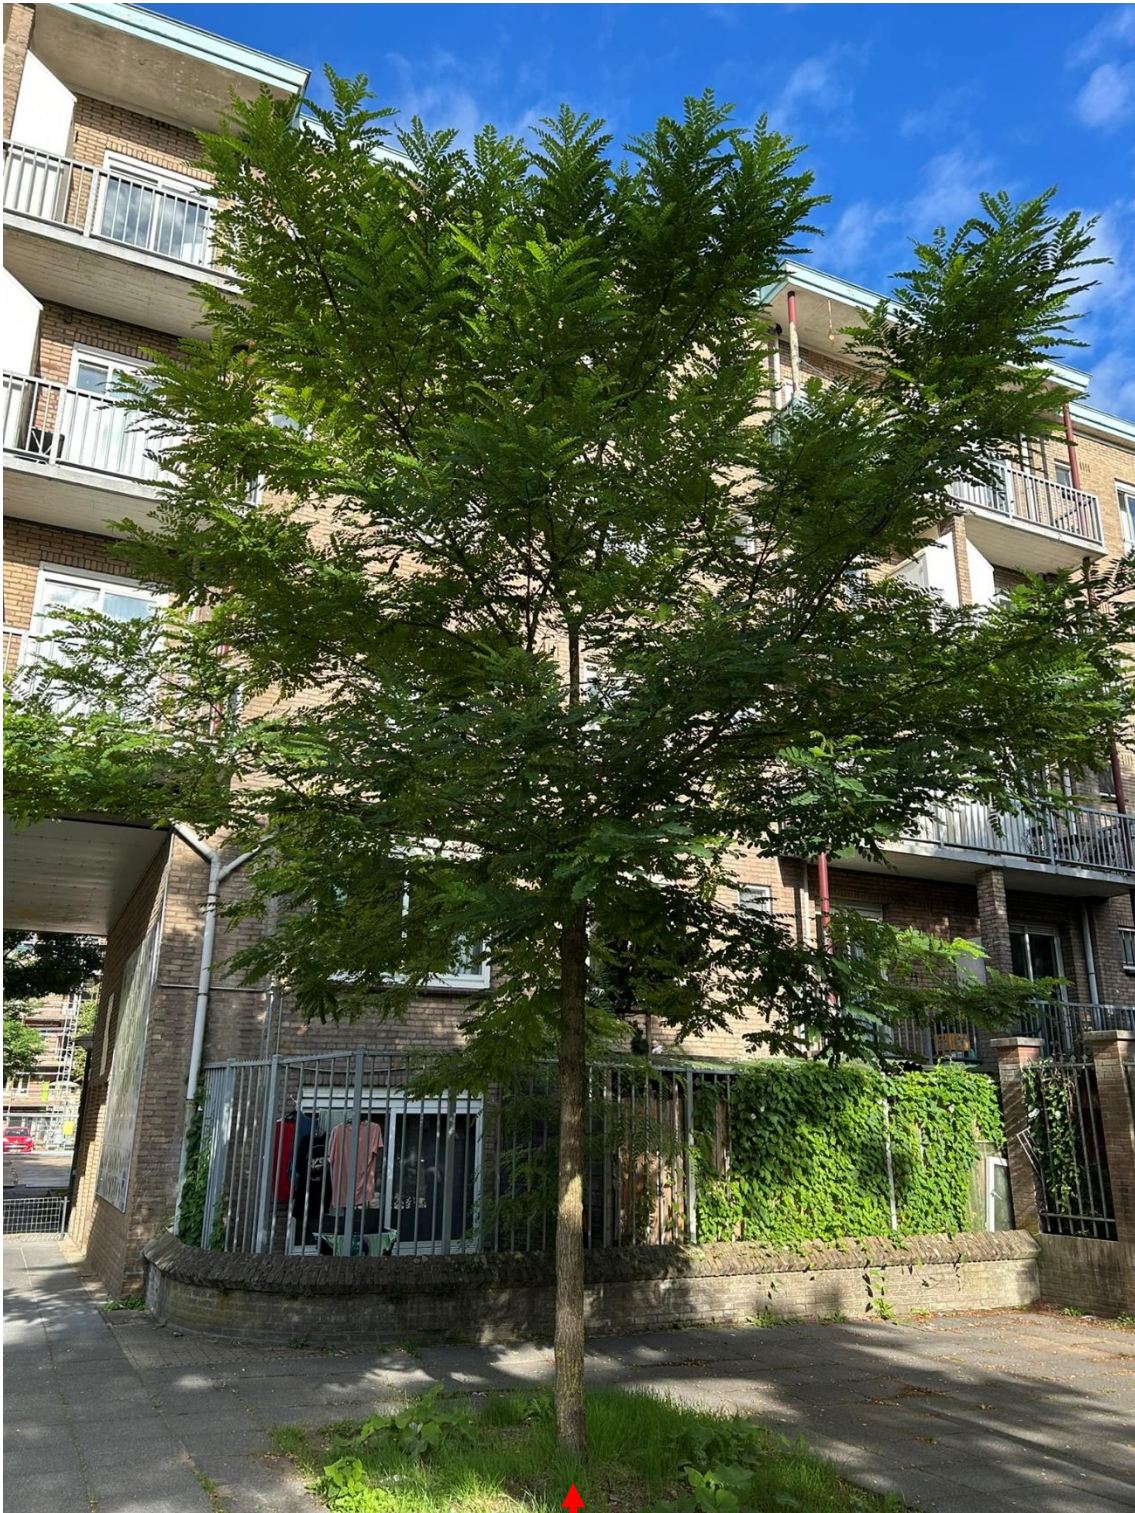
Boomid BEA: 3968233

Tijdens het veldwerk bij de boom met boomnummer: 3968233 hebben we het volgende bodemprofiel vastgesteld. De bovenste laag van 0 tot 90 cm bestaat uit donkergrijs, humusrijk (bomen)zand met fijne, extensieve beworteling. Tussen 90 en 100 cm is de bodem grijs, roestbruin, humusarm lemig zand, zonder zichtbare wortels. Op een diepte van 100 cm werd grondwater aangetroffen. Het bomenzand lag tegen het grondwater aan en was verzadigd met vocht. Deze laag stonk, wat wijst op een zuurstofarme situatie.
