In opdracht van Woonstichting Lieven de Key

Beknopte ecologische quickscan Anton Waldorpstraat 1 - 49 in Amsterdam

in het kader van de Wet Natuurbescherming

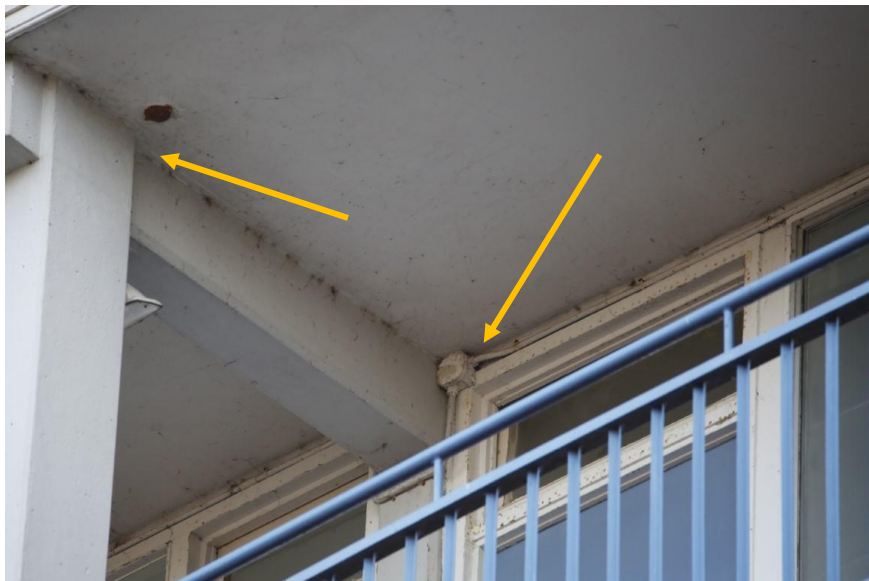
Vorgevel, balkons

Bij de betonnen draagconstructies en de aansluitingen met de plafonds zijn geen spleten aanwezig die gebruikt kunnen worden door vleermuizen.

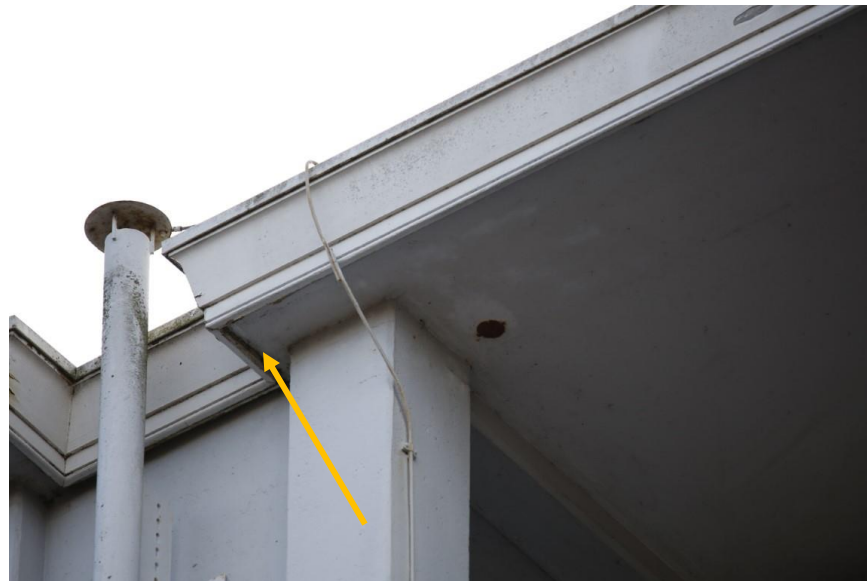
Vorgevel, boeibord

Rond de boeiborden zijn geen geschikte openingen aanwezig voor vleermuizen of vogels.

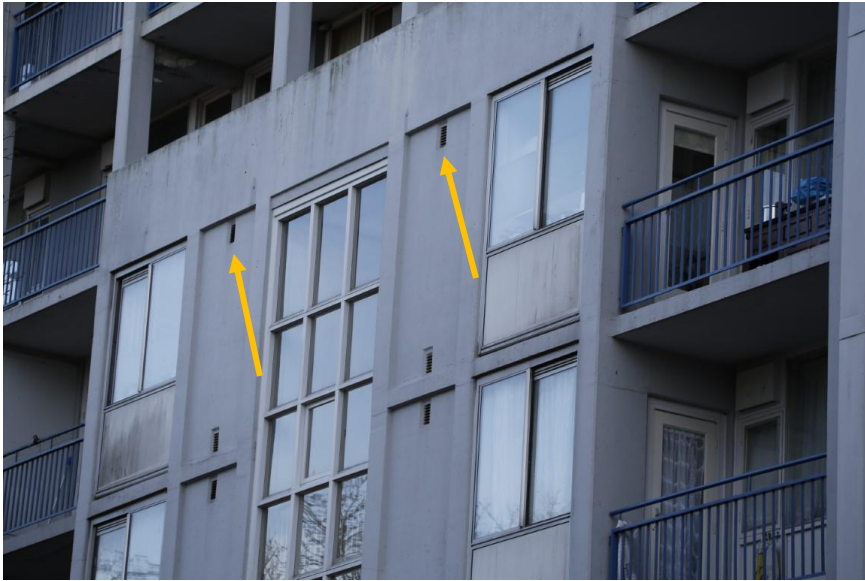
Voorgevel, trappenhuis

In de gevel van het trappenhuis zijn geen openingen aanwezig die gebruikt kunnen worden door vogels of vleermuizen. Er zijn alleen ventilatieroosters aanwezig, maar deze zijn van metaal en daardoor ongeschikt als toegang tot een verblijfplaats van vleermuizen.

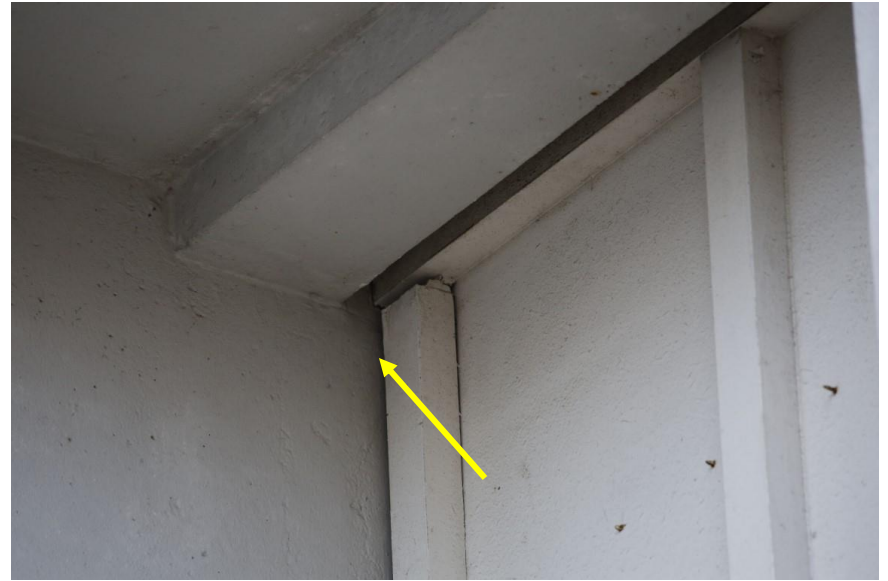
Zijgevel, trappenhuis

In de hoeken van de aftimmering zijn spleten zichtbaar. Hier kunnen verblijfplaatsen met kleine aantallen vleermuizen niet op voorhand worden uitgesloten.

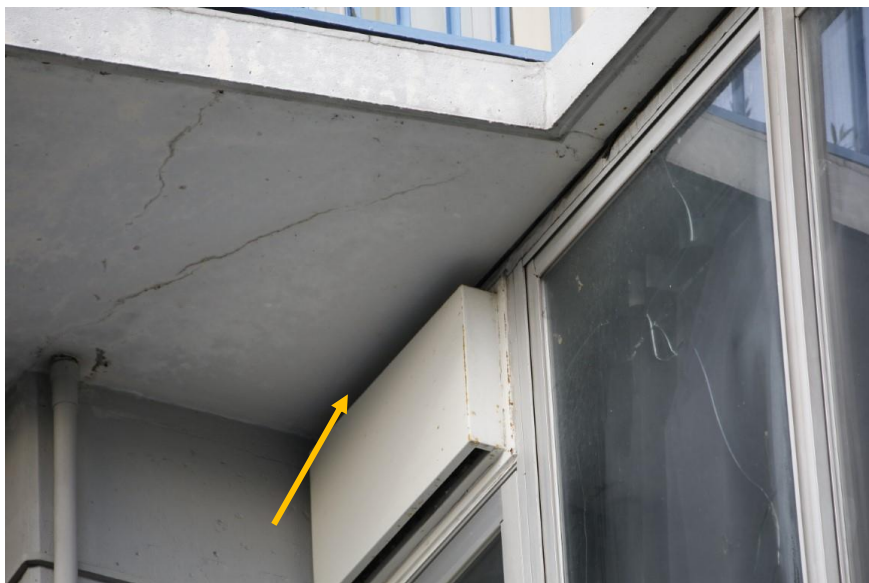
Achtergevel, balkons

Op de achtergevel zijn fluisterkasten gemonteerd waarboven een richel zit. Deze biedt weinig beschutting zodat deze voor gierzwaluwen als nestlocatie niet geschikt zijn. Nestlocaties van gierzwaluw kunnen daarom op voorhand worden uitgesloten. Overige vogelsoorten worden hier ook niet verwacht vanwege de nabijheid van menselijke activiteit.

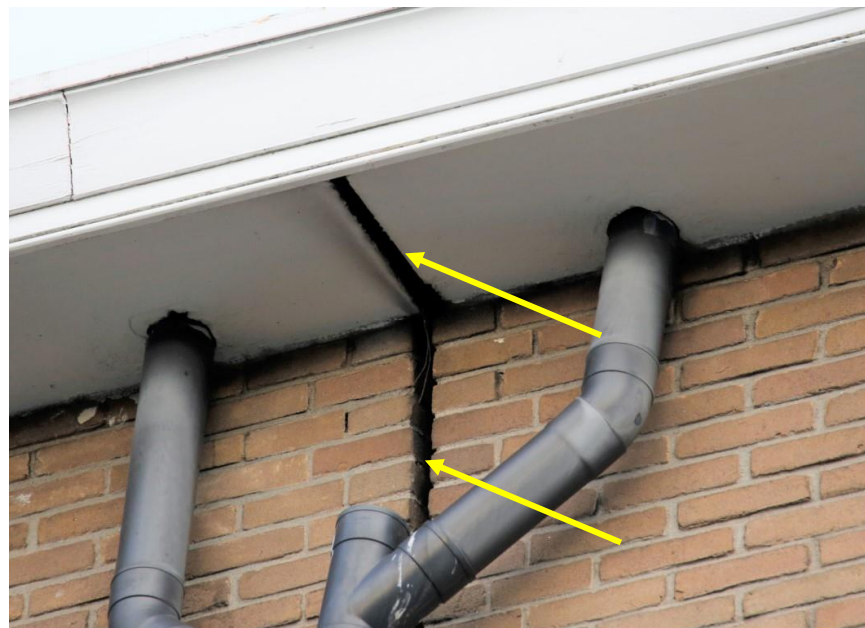
Achtergevel midden

In het midden van de achtergevel zit een brede dilatatievoeg die als spleet in de dakgoot doorloopt.

De brede dilatatievoeg geeft toegang tot de spouw waar vleermuizen kunnen verblijven. Zomer-, paar-, kraam- en massa winterverblijfplaatsen van vleermuizen kunnen niet op voorhand worden uitgesloten.

De spleet in de dakgoot geeft mogelijk toegang tot de bak waarin de dakgoot ligt die een nestlocatie voor gierzwaluwen kan bieden. Nestlocaties van gierzwaluw kunnen daarom hier niet op voorhand worden uitgesloten.

Het is daarom noodzakelijk om **aanvullend onderzoek** te verrichten naar de **gierzwaluw** om de aan- of afwezigheid van nestlocaties van de gierzwaluw aan te tonen. Het onderzoek naar gierzwaluw bestaat uit drie gerichte veldbezoeken in de periode 15 mei tot en met 15 juli. De meest geschikte periode is 1 juni - 15 juli. Aangenomen kan worden dat er geen broedende gierzwaluwen aanwezig zijn als er tijdens deze bezoeken geen aanwezigheid kan worden aangetoond.

Het is daarom noodzakelijk om aanvullend onderzoek uit te voeren naar het voorkomen van vleermuizen. Dit onderzoek dient te worden uitgevoerd volgens het Vleermuisprotocol 2021 (Vleermuisvakberaad Netwerk Groene Bureaus, Zoogdiervereniging, 2020). Bij het vleermuisonderzoek zal onderzoek gedaan moeten worden naar de volgende soorten:

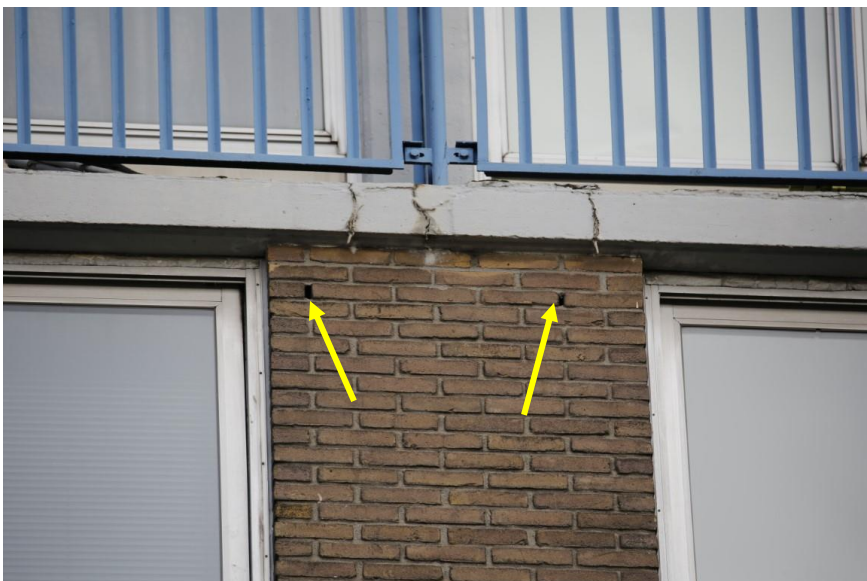
Achtergevel

In de gemetselde buitenmuur zitten vele open stootvoegen die toegang geven tot de spouw waar vleermuizen kunnen verblijven. Zomer-, paar en kraamverblijfplaatsen kunnen niet op voorhand worden uitgesloten.

Ook in de hoogste verdiepingen zitten open stootvoegen zodat ook massawinterverblijfplaatsen voor vleermuizen niet op voorhand kunnen worden uitgesloten.

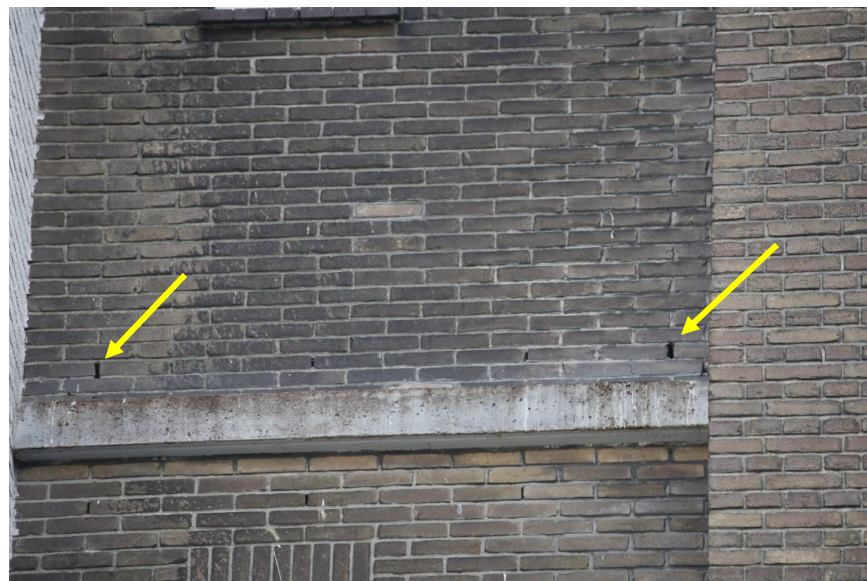
Zijgevel westzijde

In de gemetselde buitenmuur zitten vele open stootvoegen die toegang geven tot de spouw waar vleermuizen kunnen verblijven. Zomer-, paar en kraamverblijfplaatsen kunnen niet op voorhand worden uitgesloten.

Ook in de hogere verdiepingen zitten open stootvoegen zodat ook massawinterverblijfplaatsen voor vleermuizen niet op voorhand kunnen worden uitgesloten.

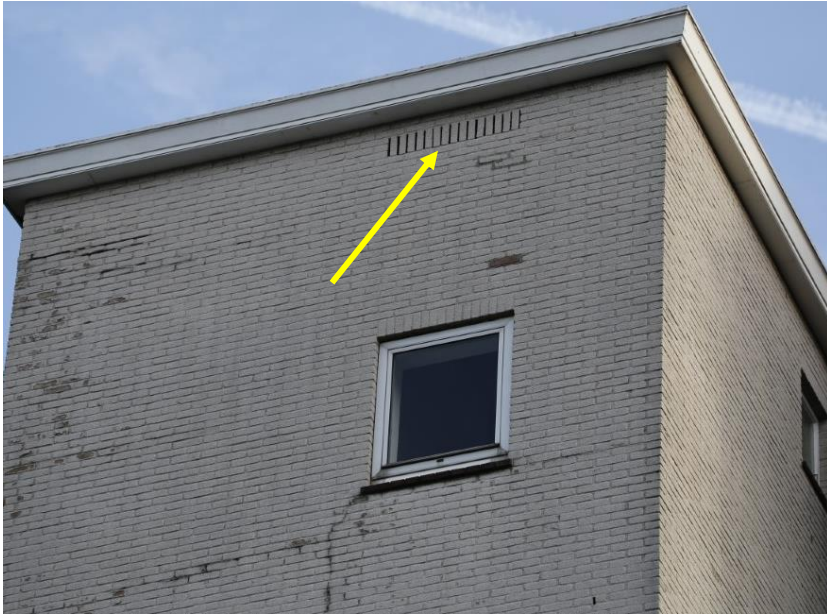
Zijgevel westzijde

Ventilatieopeningen kunnen door vleermuizen worden gebruikt om in te verblijven. Hier kan een verblijfplaats met kleine aantallen vleermuizen niet op voorhand worden uitgesloten.

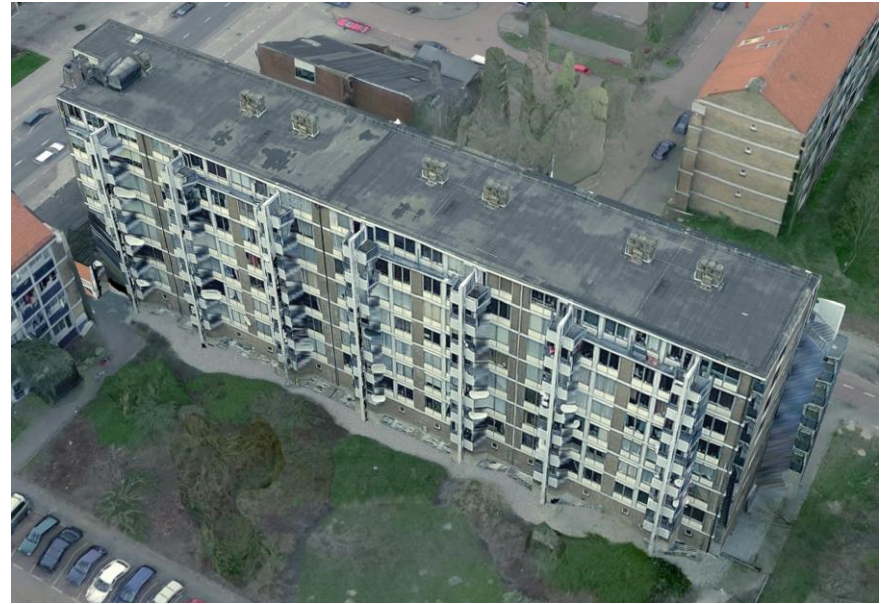
Dak

Het dak heeft een dakbedekking van bitumen zonder grind. Dit biedt geen geschikte nestmogelijkheden voor grondbroedende soorten als meeuwen, sterns en scholekster. Broedvogels kunnen hier daarom op voorhand worden uitgesloten.
