In opdracht van Woonstichting Lieven de Key

Beknopte ecologische quickscan Marius Bauerplantsoen 1 - 107 in Amsterdam

in het kader van de Wet Natuurbescherming

Woonstichting Lieven de Key heeft het voornemen om renovatiewerkzaamheden uit te voeren aan het gebouw op Marius Bauerplantsoen 1 - 107 in Amsterdam. Omdat de uitvoering van deze ingreep mogelijk negatieve effecten heeft op beschermde soorten is deze ecologische quickscan uitgevoerd om hier duidelijkheid in te verschaffen.

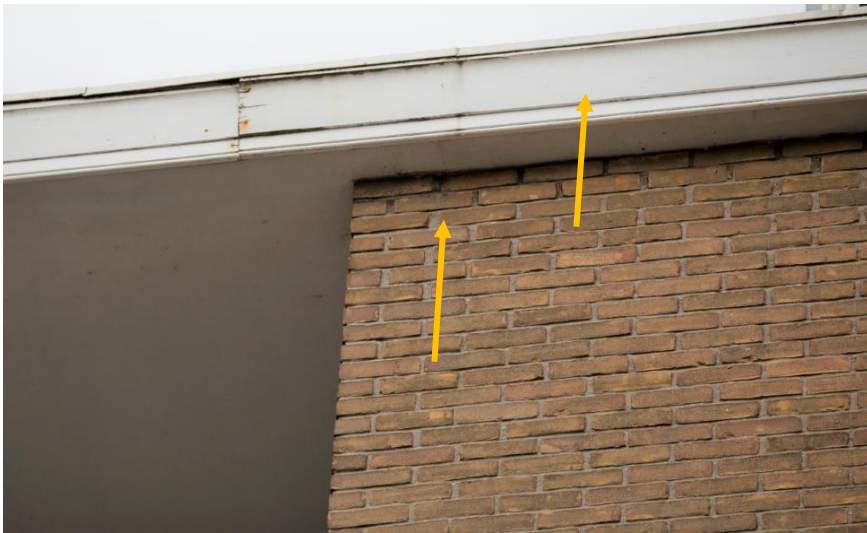
Voorgevel rechts

Rond de boeiborden zijn geen geschikte openingen aanwezig voor vleermuizen of vogels.

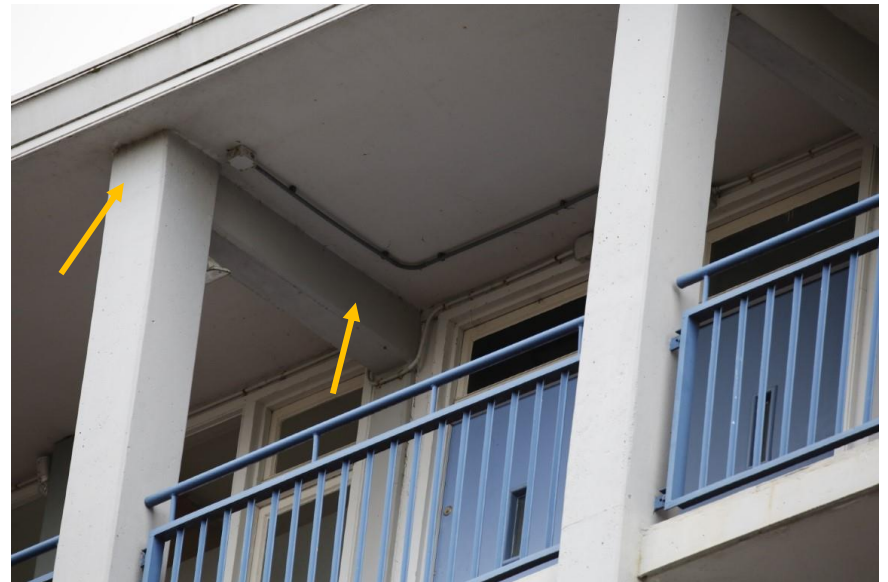
Voorgevel, balkons

Bij de betonnen draagconstructies en de aansluitingen met de plafonds zijn geen spleten aanwezig die gebruikt kunnen worden door vleermuizen.

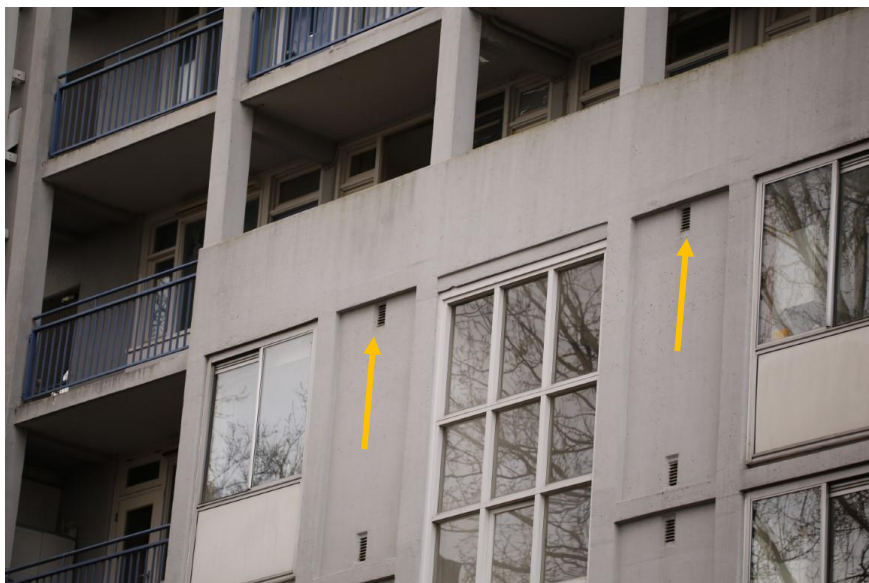
Voorgevel, trappenhuis

In de gevel van het trappenhuis zijn geen openingen aanwezig die gebruikt kunnen worden door vogels of vleermuizen. Er zijn alleen ventilatieroosters aanwezig, maar deze zijn van metaal en daardoor ongeschikt als toegang tot een verblijfplaats van vleermuizen.

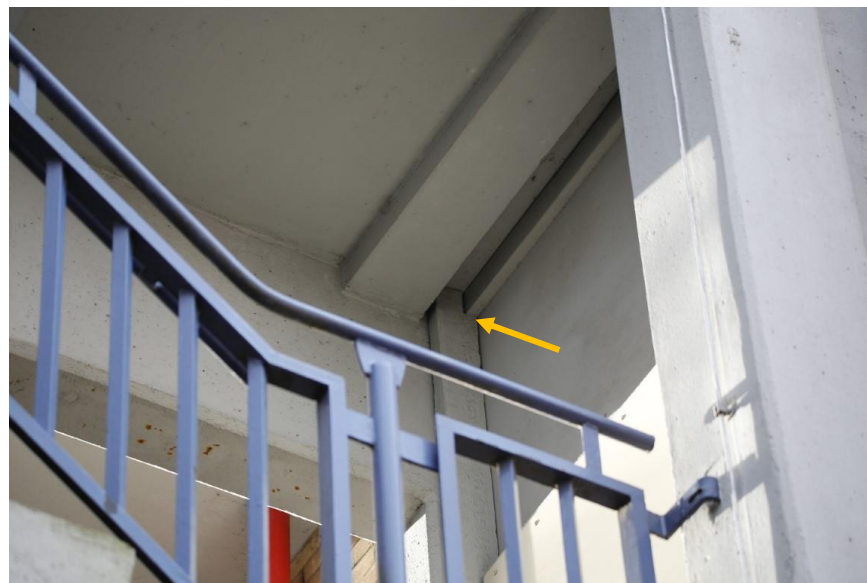
Zijgevel, trappenhuis

In de hoeken van de aftimmering zijn spleten zichtbaar. Deze zijn echter te smal om hier vleermuizen te verwachten.

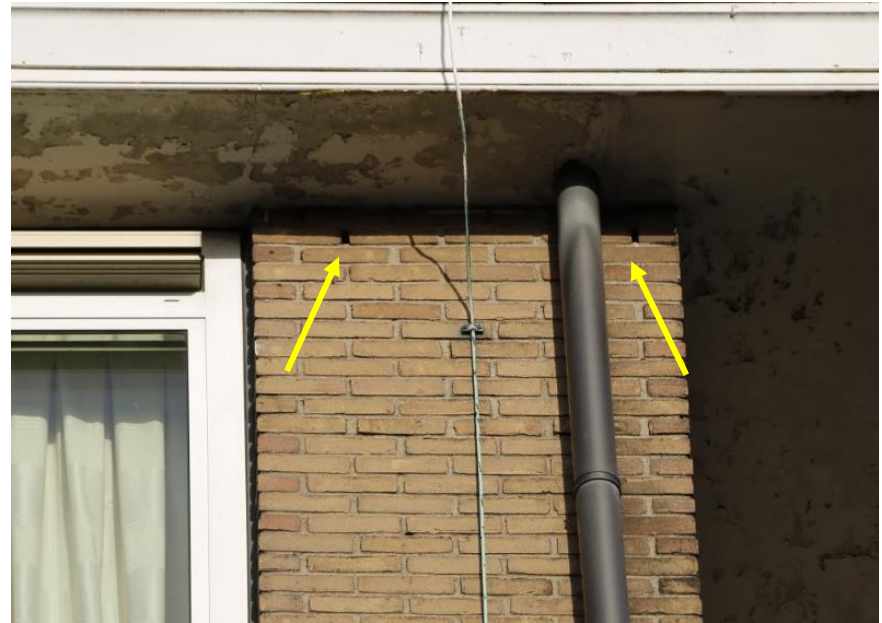
Achteregevel rechts

In de gemetselde buitenmuur zitten vele open stootvoegen die toegang geven tot de spouw waar vleermuizen kunnen verblijven. Zomer-, paar en kraamverblijfplaatsen kunnen niet op voorhand worden uitgesloten.

Ook in de hoogste verdiepingen zitten open stootvoegen zodat ook massawinterverblijfplaatsen voor vleermuizen niet op voorhand kunnen worden uitgesloten.

Het is daarom noodzakelijk om aanvullend onderzoek uit te voeren naar het voorkomen van vleermuizen. Dit onderzoek dient te worden uitgevoerd volgens het Vleermuisprotocol 2021 (Vleermuisvakberaad Netwerk Groene Bureaus, Zoogdiervereniging, 2020). Bij het vleermuisonderzoek zal onderzoek gedaan moeten worden naar de volgende soorten:

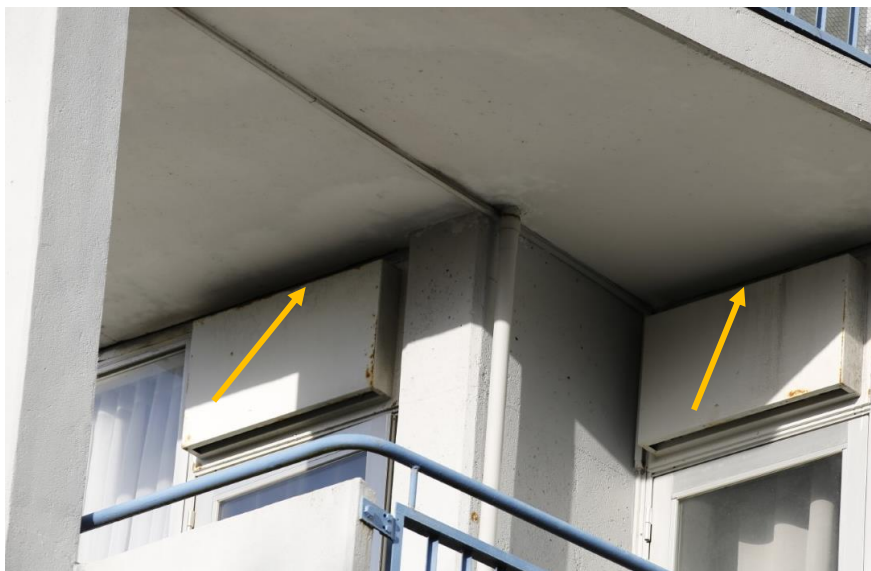
Achtergevel

Op de achtergevel zijn fluisterkasten gemonteerd waarboven een richel zit. Deze biedt weinig beschutting zodat deze voor gierzwaluwen als nestlocatie niet geschikt zijn. Nestlocaties van gierzwaluw kunnen daarom op voorhand worden uitgesloten. Overige vogelsoorten worden hier ook niet verwacht vanwege de nabijheid van menselijke activiteit.

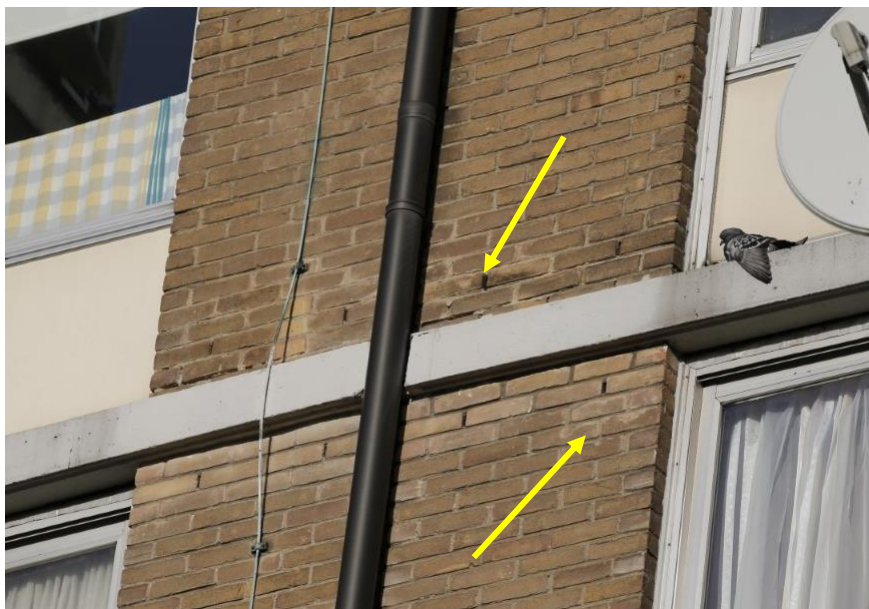
Achtergevel midden

In de gemetselde buitenmuur zitten vele open stootvoegen die toegang geven tot de spouw waar vleermuizen kunnen verblijven. Zomer-, paar en kraamverblijfplaatsen kunnen niet op voorhand worden uitgesloten.

Ook in de hoogste verdiepingen zitten open stootvoegen zodat ook massawinterverblijfplaatsen voor vleermuizen niet op voorhand kunnen worden uitgesloten.

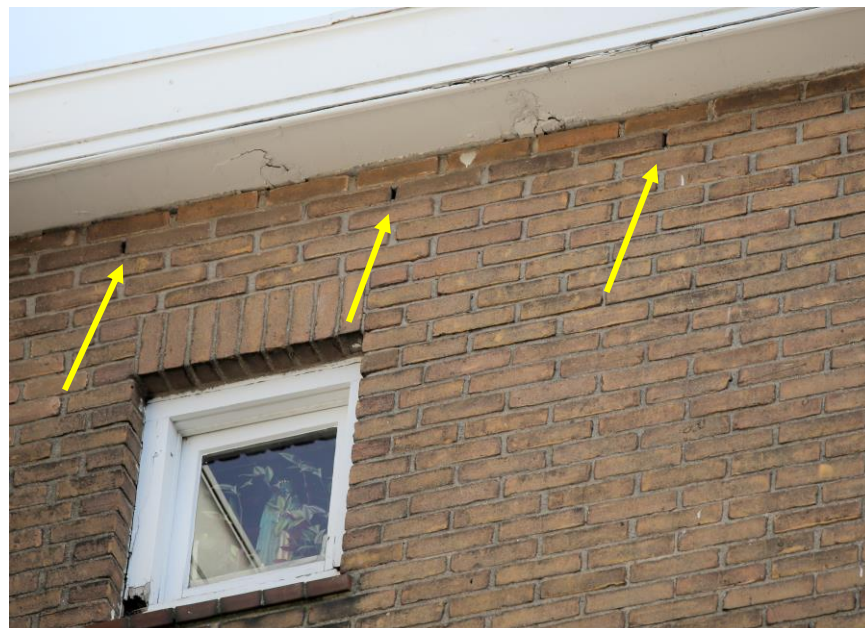
Zijgevel westzijde

In de gemetselde buitenmuur zitten vele open stootvoegen die toegang geven tot de spouw waar vleermuizen kunnen verblijven. Zomer-, paar en kraamverblijfplaatsen kunnen niet op voorhand worden uitgesloten.

Ook in de hoogste verdiepingen zitten open stootvoegen zodat ook massawinterverblijfplaatsen voor vleermuizen niet op voorhand kunnen worden uitgesloten.

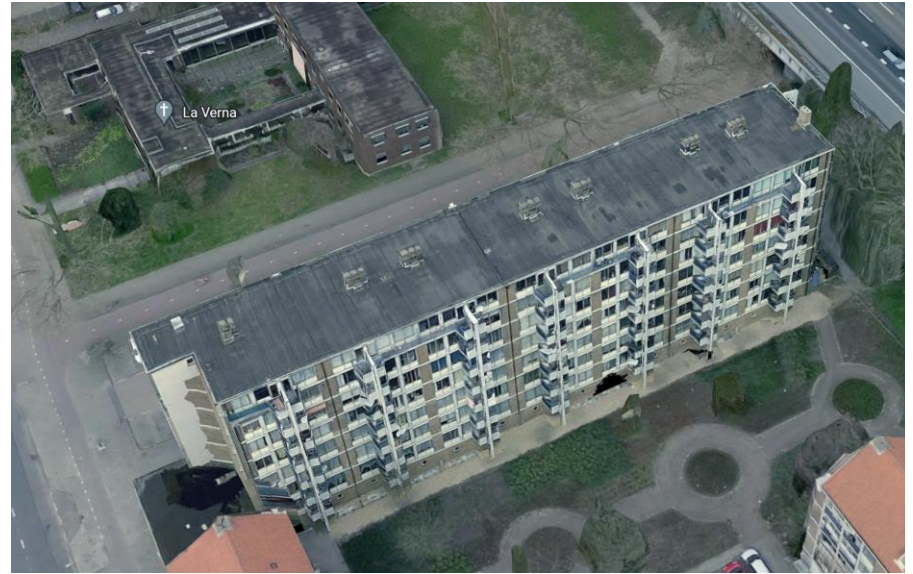
Dak

Het dak heeft een dakbedekking van bitumen zonder grind. Dit biedt geen geschikte nestmogelijkheden voor grondbroedende soorten als meeuwen, sterns en scholekster. Broedvogels kunnen hier daarom op voorhand worden uitgesloten.
