**Datum**  
28 april 2023

**Rapportnr:**  
Bamma-2023-10

## Verkennd bodemonderzoek conform ARVO (2020)

ten behoeve van herinrichting / verbouwing aan de  
Stoombootweg 71 te Amsterdam

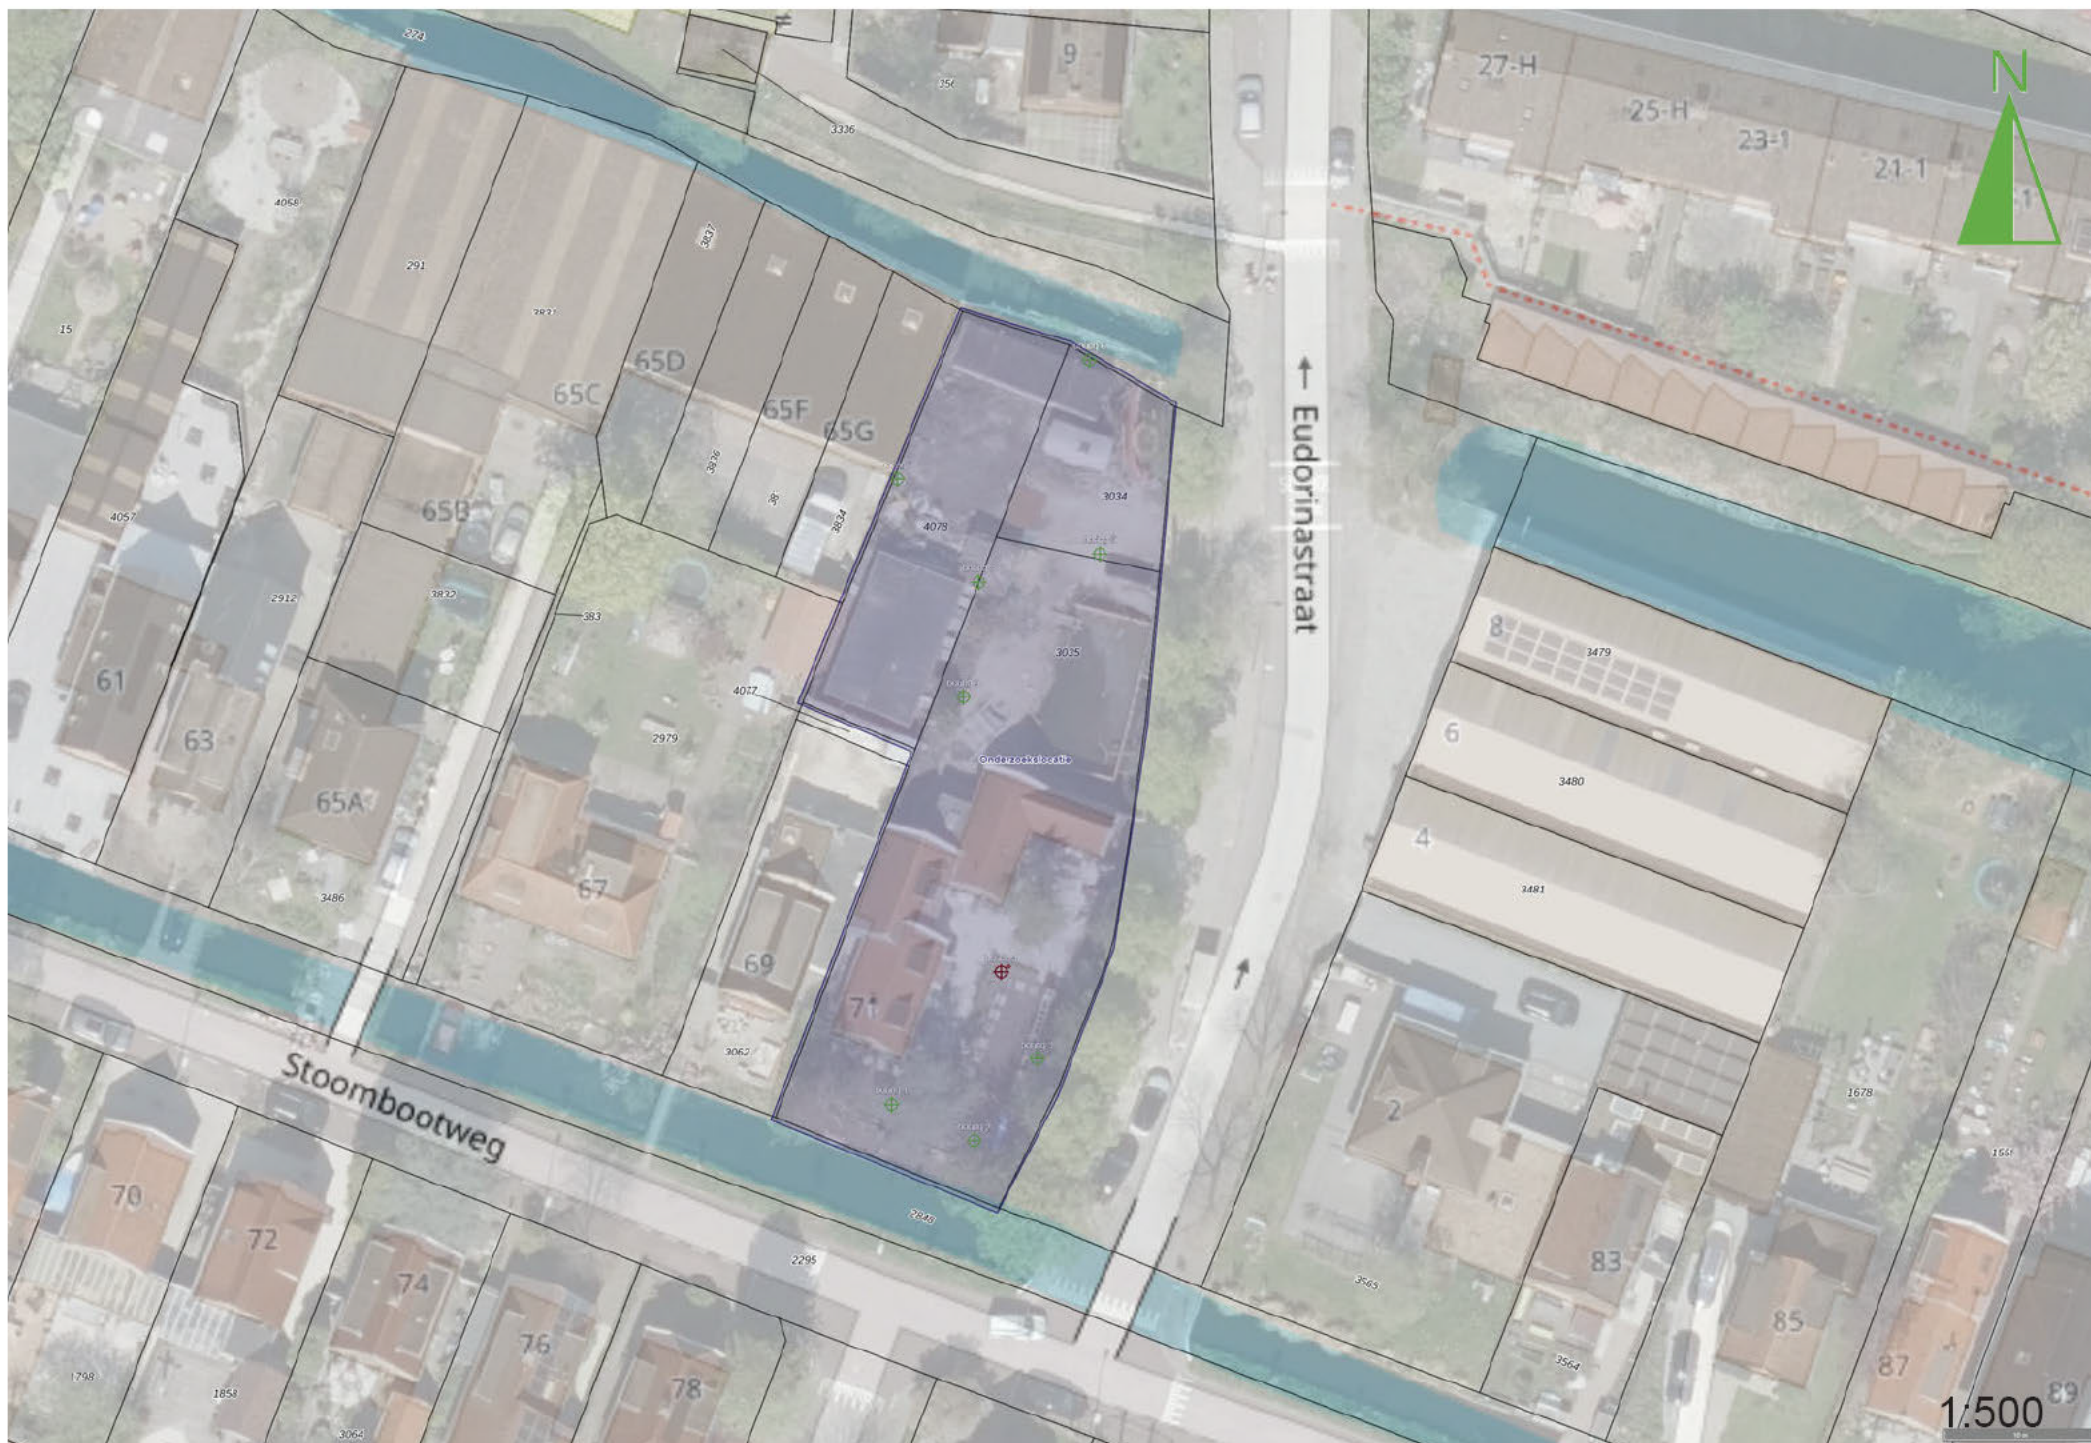
## **Bijlage 1. Situatietekening**

Het op 17 april 2023 uit de peilbuis verkregen grondwatermonster is gecodeerd Peilbuis 4. De situering van de boorpunten is aangegeven op de situatietekening (bijlage 1).

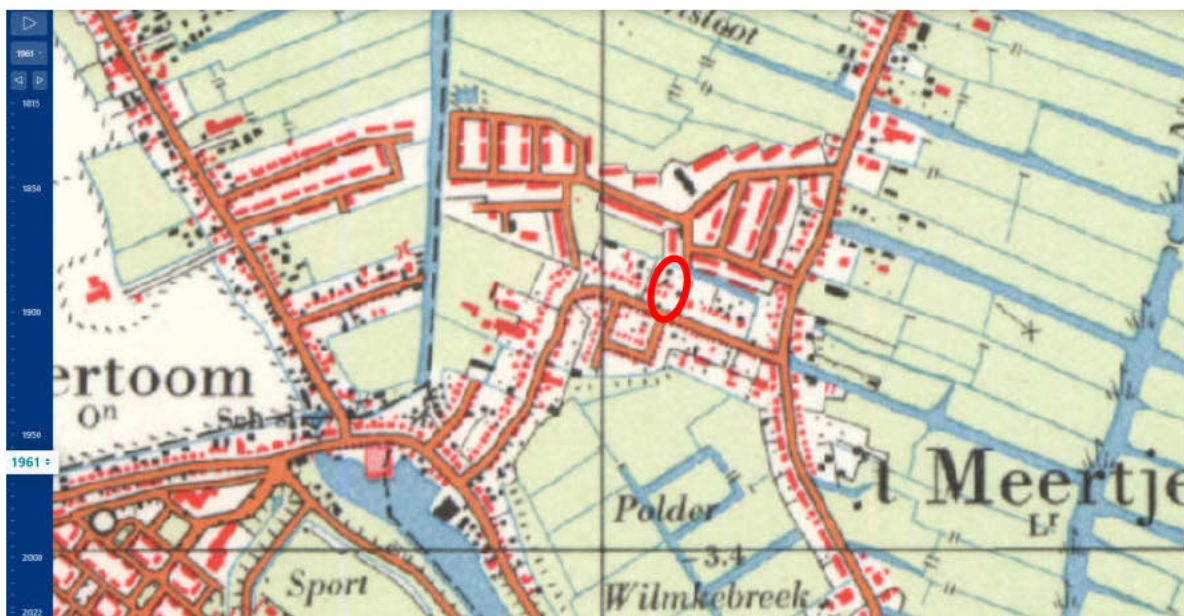
## Bijlage 2. Historisch foto en kaartmateriaal

Op basis van historisch kaartmateriaal en luchtfoto's (bijlage 2) is te herleiden dat de locatie tot de jaren 50 van de vorige eeuw agrarisch gebied (weiland) betrof. De perceelindeling is de afgelopen eeuwen redelijk vergelijkbaar gebleven (geen herverkaveling plaatsgevonden). In de jaren 50 zijn eerste woningen in de wijk gerealiseerd, waaronder vermoedelijk de (basis van de) huidige woning op de locatie.
