Boominventarisatie Röellblokken

In opdracht van
Stadgenoot

SMIT
Groenadvies

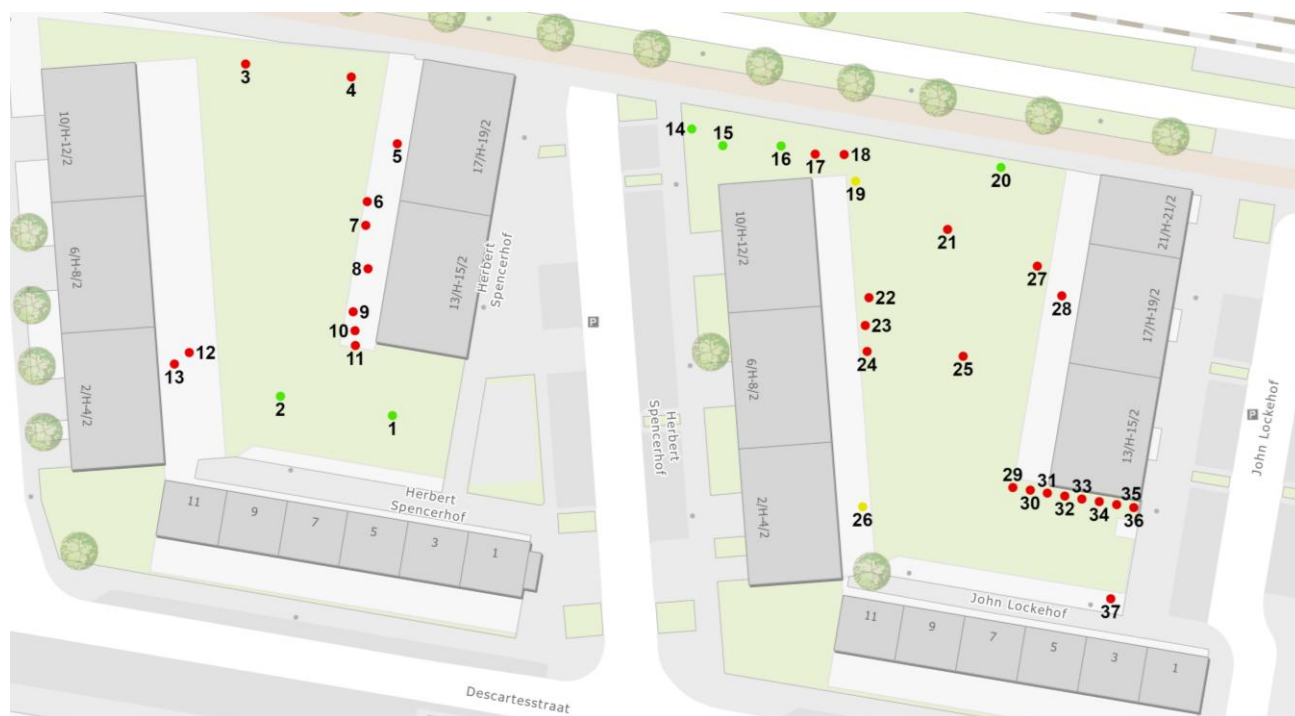
Aantal geïnspecteerde bomen: 37

Advies: 6 bomen behouden, 2 bomen snoeien en 29 bomen vellen (waarvan 27 vergunningsplichtig)

- Behouden
- Snoeien
- Vellen

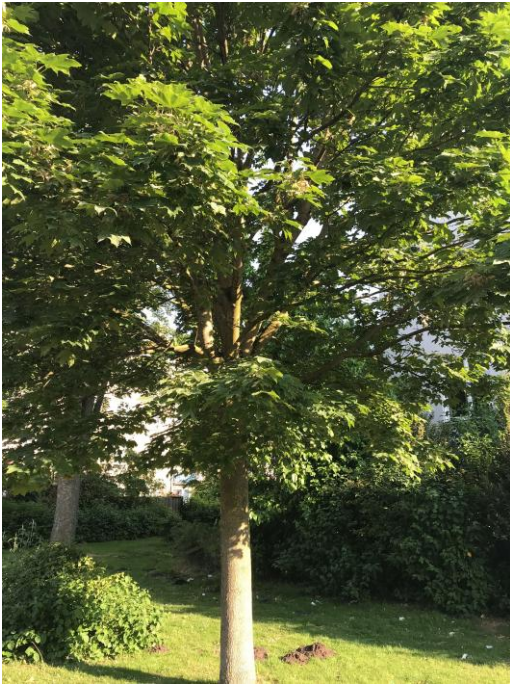
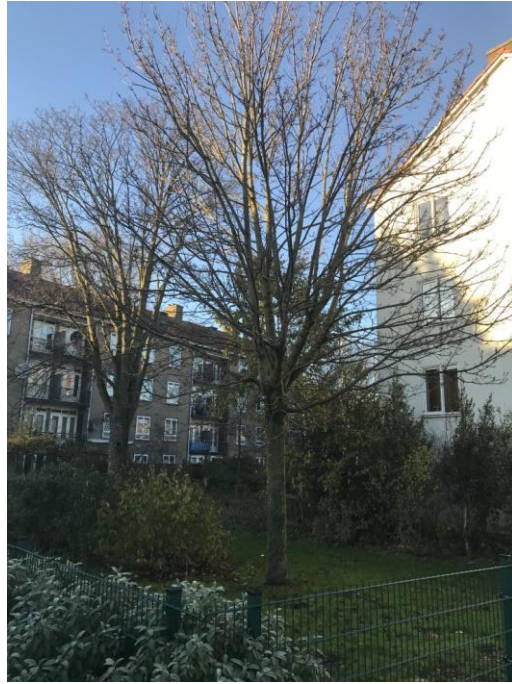
Afbeeldingen van boom 1

Boom 1

Behouden

Conditie is nog voldoende. Boom kan blijven staan met werkzaamheden. Boombescherming d.m.v. bouwhekken tot kroonprojectie.

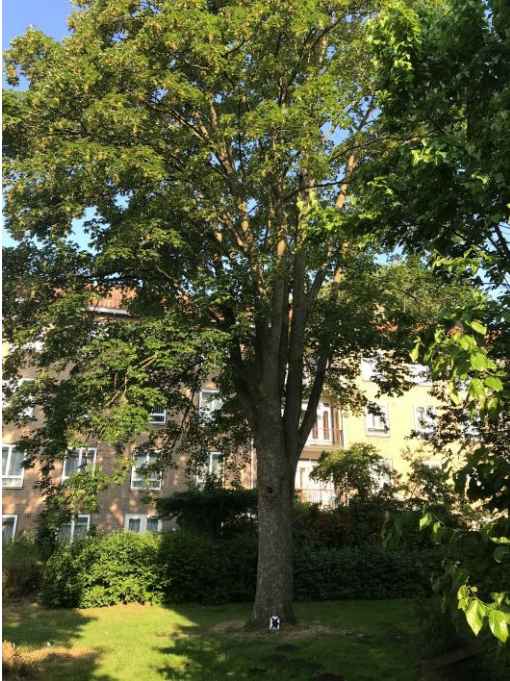
Afbeeldingen van boom 2

Soort tuin	Complextuin
Boomsort (Latijn)	Acer pseudoplatanus
Boomsort (Nederlands)	Gewone esdoorn
Boomtype	Niet vrij uitgroeiend
Plantjaar	1970
Boomhoogte	24 m
Aantal stammen	1
Stamdiameter per stam (klasse)	Stam 1: 50 tot 75 cm
Conditie en groei	Voldoende
Toekomstverwachting	5 tot 15 jaar
Standplaats	Gras
Kroondiameter (in meter)	24 m
Opkroonhoogte (in meter)	5 m
Takvrije ruimte (in meter)	2 m
Veiligheidsklasse	Boom zonder gebreken
Boombeeld	Aanvaard
Wettelijke vrije doorgang	2.5 m rondom
Opkroonhoogte (eindbeeld)	6 m rondom
Opkroonhoogte (actueel)	Bereikt
Onderhoudsmaatregel	Niet van toepassing

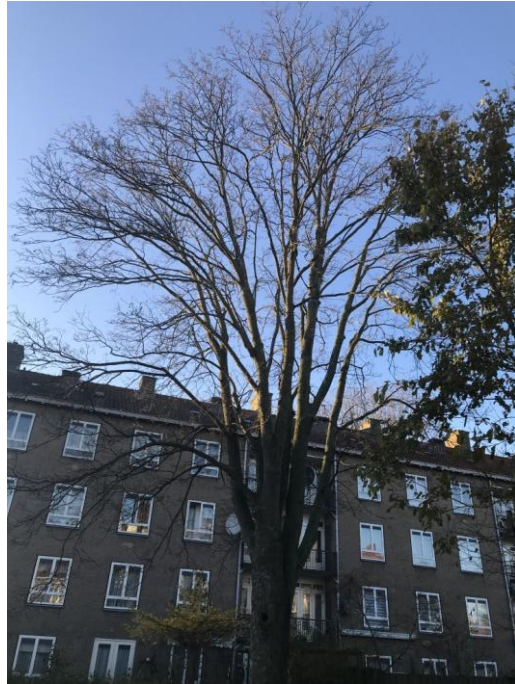
Boom 2

Behouden

Conditie is nog voldoende. Boom kan blijven staan met werkzaamheden. Boombescherming d.m.v. bouwhekken tot kroonprojectie.

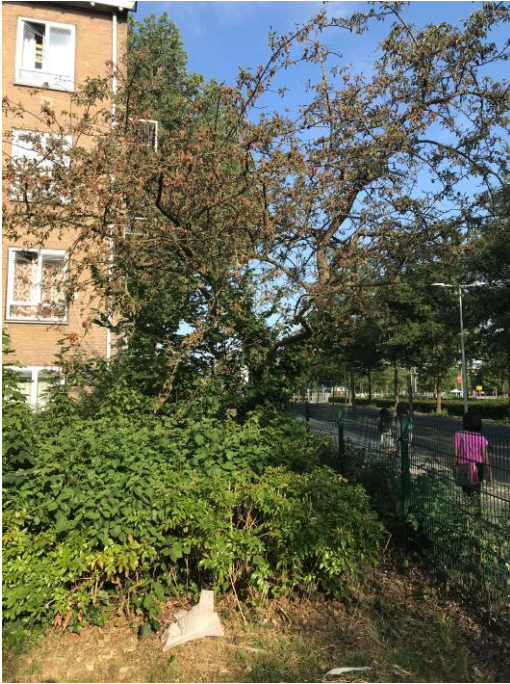
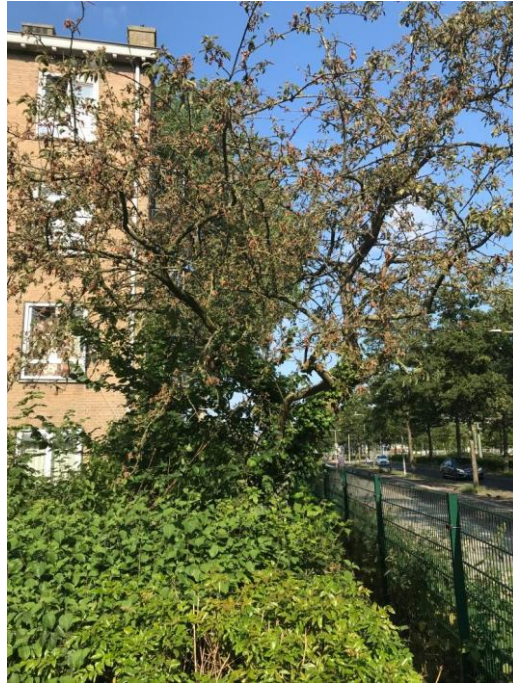
Afbeeldingen van boom 3

Boom 3

Vellen

Boom vellen niet duurzaam te behouden met de werkzaamheden, vergunningsplichtig.

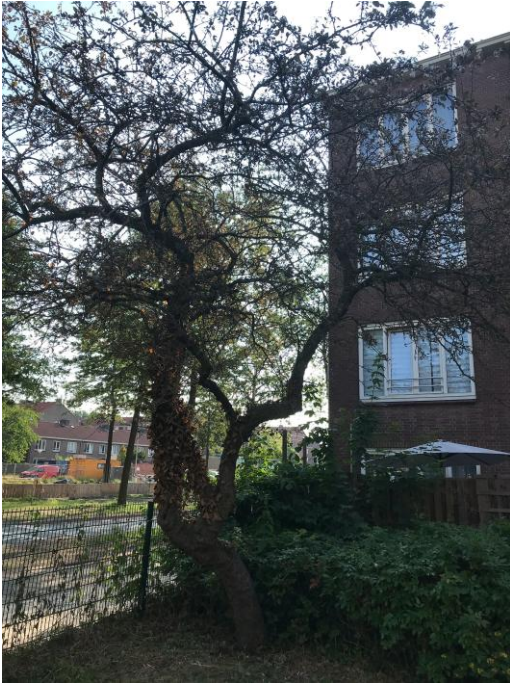
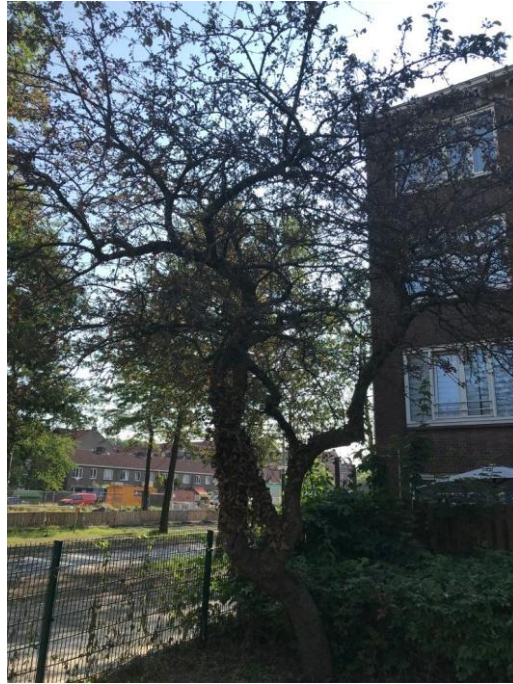
Afbeeldingen van boom 4

Boom 4

Vellen

Boom vellen niet duurzaam te behouden met de werkzaamheden, vergunningsplichtig.

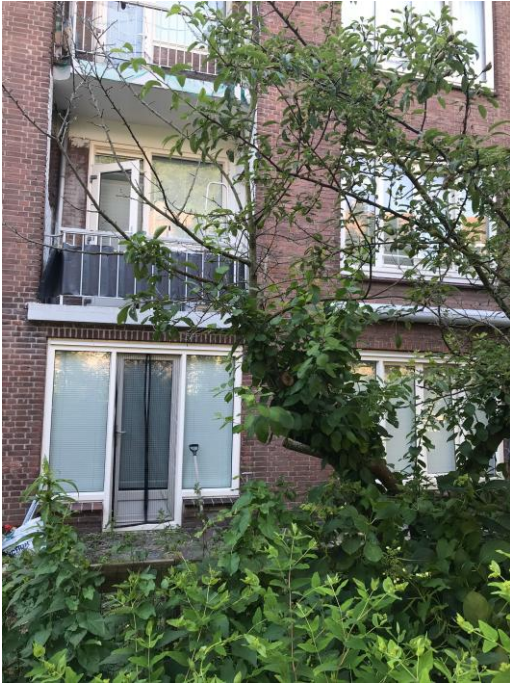
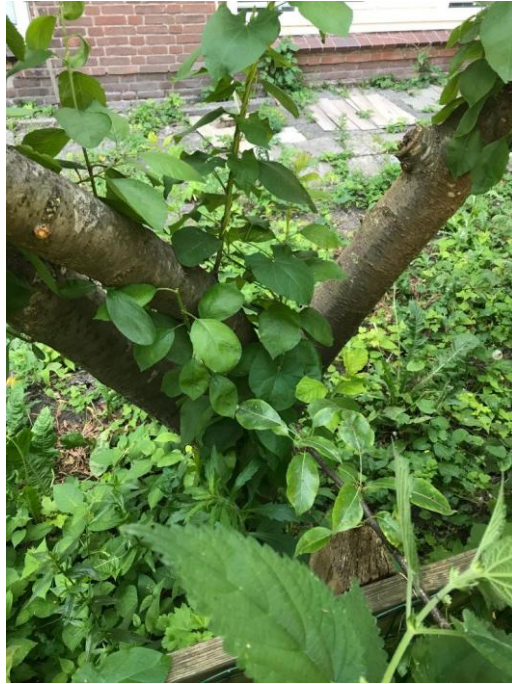
Afbeeldingen van boom 5

Boom 5

Vellen

Boom vellen, boom niet te behouden i.v.m. werkzaamheden. Takken bij gevel/werkruimte waardoor schade en overlast ontstaat, vergunningsvrij.

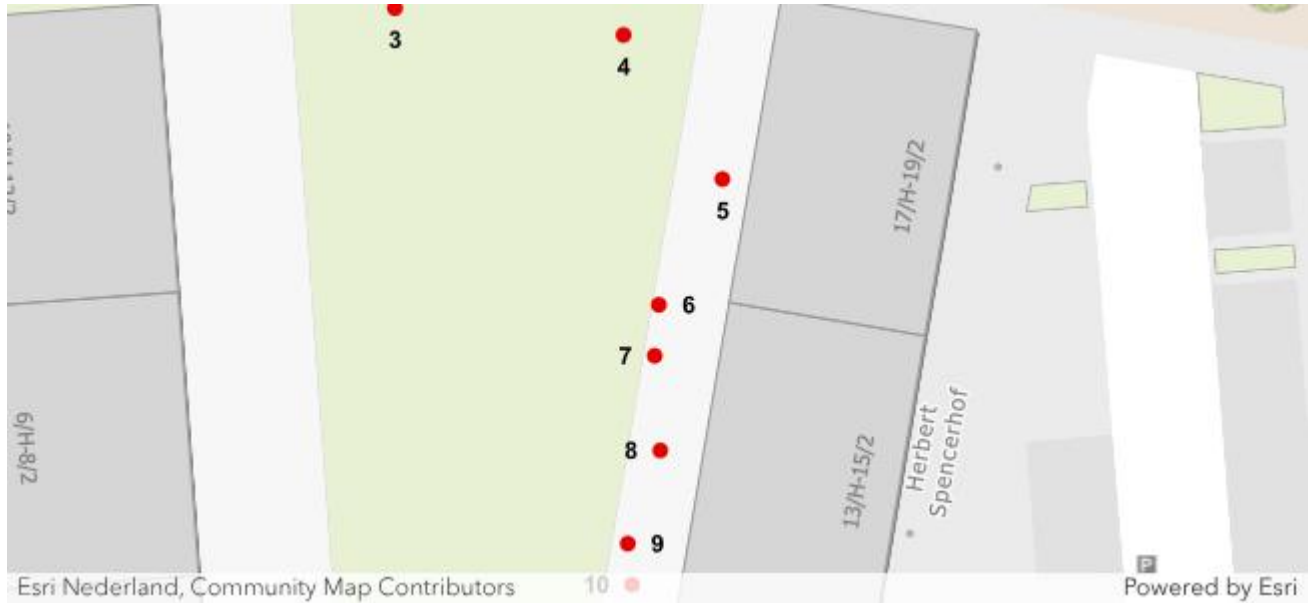
Boom 6

Soort tuin	Privetuin
Boomsort (Latijn)	Malus cv
Boomsort (Nederlands)	Appel
Boomtype	Niet vrij uitgroeiend
Plantjaar	Onbepaald
Boomhoogte	6 m
Aantal stammen	1
Stamdiameter per stam (exact)	Stam 1: 12 cm
Conditie en groei	Voldoende
Toekomstverwachting	5 tot 15 jaar
Standplaats	Privétuin
Kroondiameter (in meter)	8 m
Opkroonhoogte (in meter)	2.5 m
Takvrije ruimte (in meter)	2 m
Veiligheidsklasse	Boom zonder gebreken
Boombeeld	Aanvaard
Wettelijke vrije doorgang	2.5 m rondom
Opkroonhoogte (eindbeeld)	2 m rondom
Opkroonhoogte (actueel)	Bereikt
Onderhoudsmaatregel	Niet van toepassing

Vellen

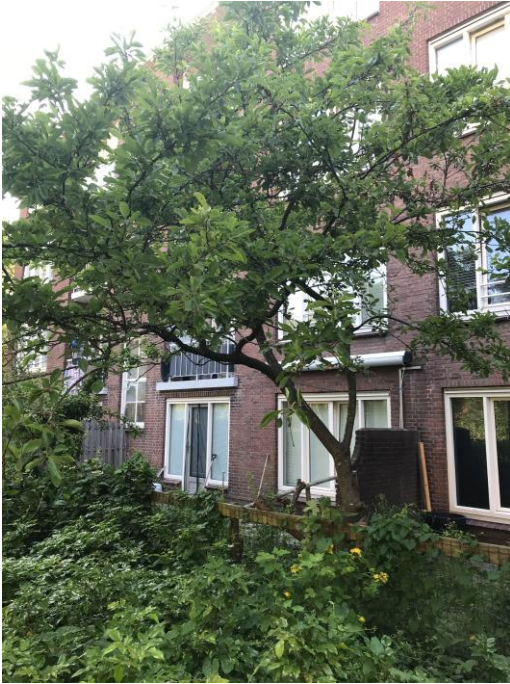
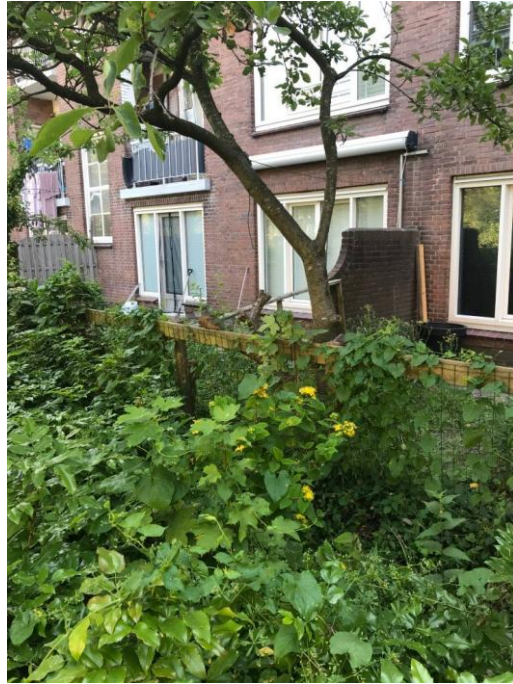
Afbeeldingen van boom 6

Boom vellen, boom niet te behouden i.v.m. werkzaamheden, vergunningsplichtig.

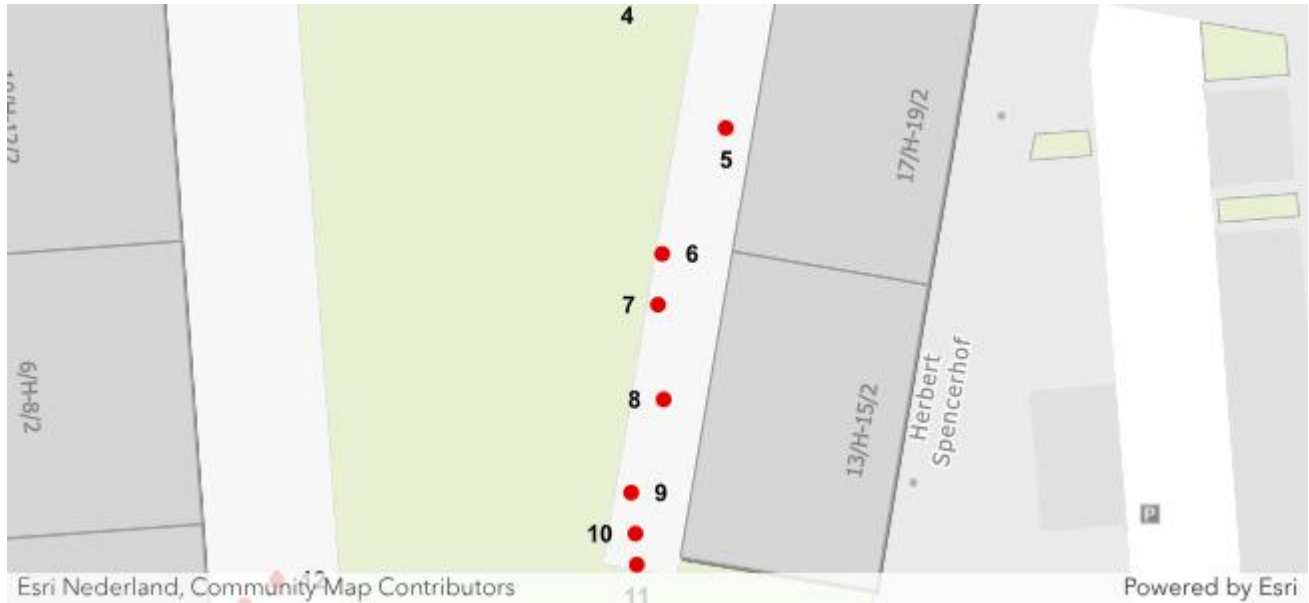
Boom 7

Soort tuin	Privetuin
Boomsort (Latijn)	Pyrus cv
Boomsort (Nederlands)	Peer
Boomtype	Niet bepaald
Plantjaar	Onbepaald
Boomhoogte	4 m
Aantal stammen	1
Stamdiameter per stam (exact)	Stam 1: 11 cm
Conditie en groei	Voldoende
Toekomstverwachting	5 tot 15 jaar
Standplaats	Privétuin
Kroondiameter (in meter)	1 m
Opkroonhoogte (in meter)	2 m
Takvrije ruimte (in meter)	2 m
Veiligheidsklasse	Risicoboom
Eerste gebrek	Niet te beoordelen, algemeen (niet te beoordelen)
Gevolg	Niet van toepassing
Veiligheidsmaatregel en urgentie	Niet van toepassing (urgentie: niet van toepassing)
Boombeeld	Niet te beoordelen
Snoeiwijze	Niet van toepassing
Wettelijke vrije doorgang	Geen
Opkroonhoogte (eindbeeld)	Niet van toepassing
Opkroonhoogte (actueel)	Niet van toepassing
Onderhoudsmaatregel	Niet van toepassing

Vellen

Boom vellen, boom niet te behouden i.v.m. werkzaamheden. Takken bij gevel/werkruimte waardoor schade en overlast ontstaat, vergunningsplichtig.

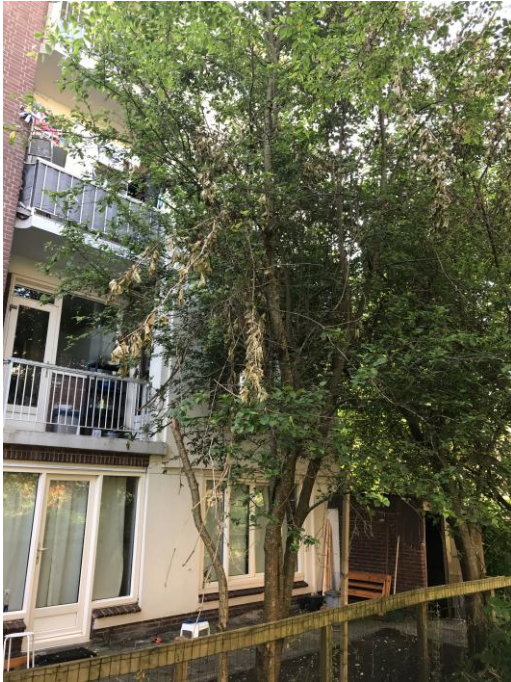
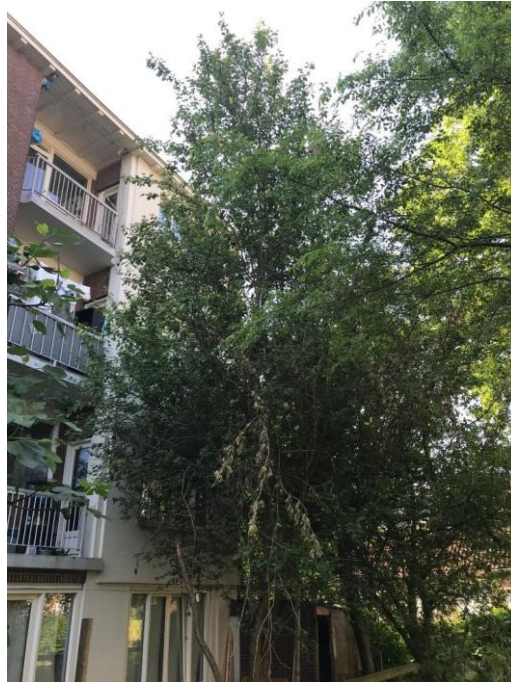
Afbeeldingen van boom 8

Boom 8

Vellen

Boom vellen, boom niet te behouden i.v.m. werkzaamheden. Takken bij gevel/werkruimte waardoor schade en overlast ontstaat, vergunningsplichtig.

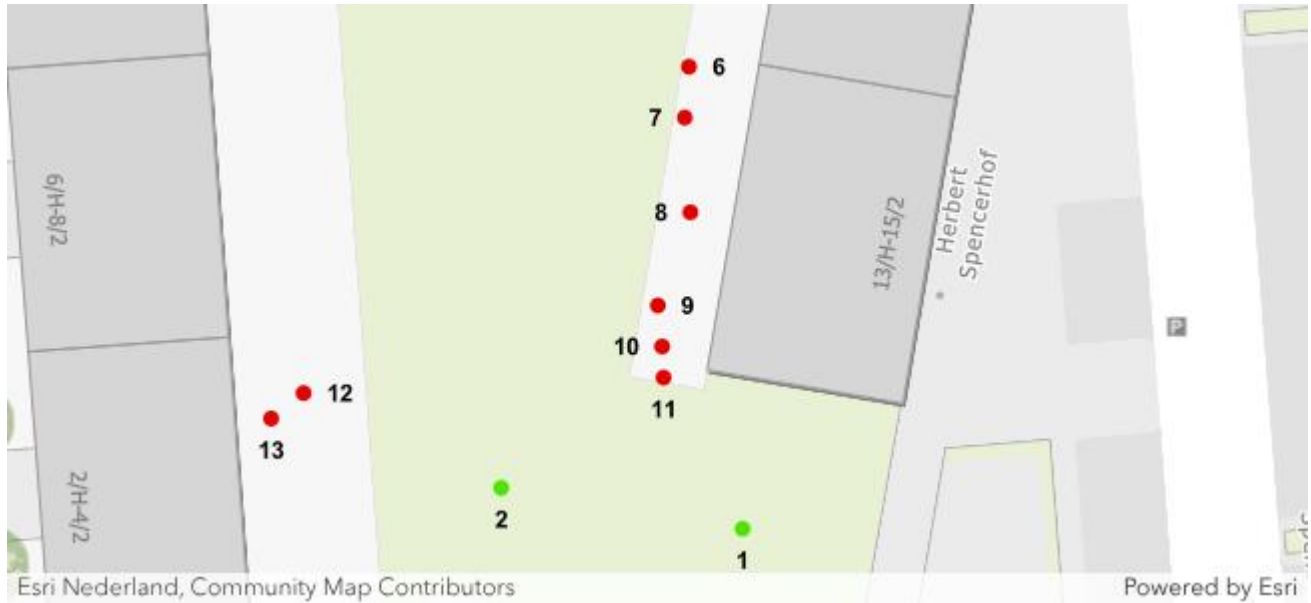
Boom 9

Soort tuin	Privetuin
Boomsort (Latijn)	Prunus cv
Boomsort (Nederlands)	Sierkers
Boomtype	Niet vrij uitgroeiend
Plantjaar	2000
Boomhoogte	7 m
Aantal stammen	2
Stamdiameter per stam (exact)	Stam 1: 18 cm, stam 2: 7 cm
Conditie en groei	Voldoende
Toekomstverwachting	5 tot 15 jaar
Standplaats	Privétuin
Kroondiameter (in meter)	10 m
Opkroonhoogte (in meter)	3 m
Takvrije ruimte (in meter)	2 m
Veiligheidsklasse	Boom zonder gebreken
Boombeeld	Aanvaard
Wettelijke vrije doorgang	2.5 m rondom
Opkroonhoogte (eindbeeld)	2 m rondom
Opkroonhoogte (actueel)	Bereikt
Onderhoudsmaatregel	Niet van toepassing

Vellen

Boom vellen, boom niet te behouden i.v.m. werkzaamheden. Takken bij gevel/werkruimte waardoor schade en overlast ontstaat, vergunningsplichtig.

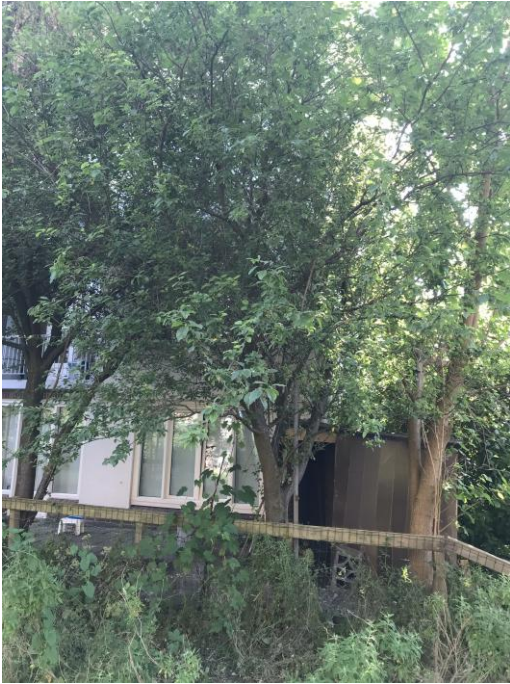
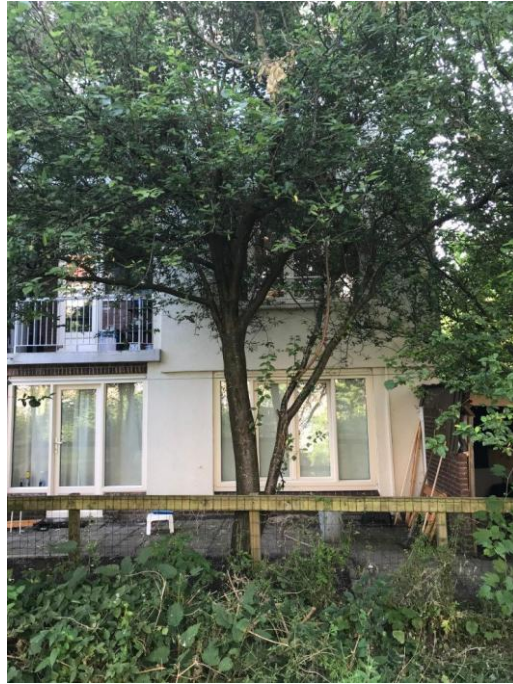
Afbeeldingen van boom 10

Boom 10

Vellen

Boom vellen, boom niet te behouden i.v.m. werkzaamheden. Takken bij gevel/werkruimte waardoor schade en overlast ontstaat, vergunningsplichtig.

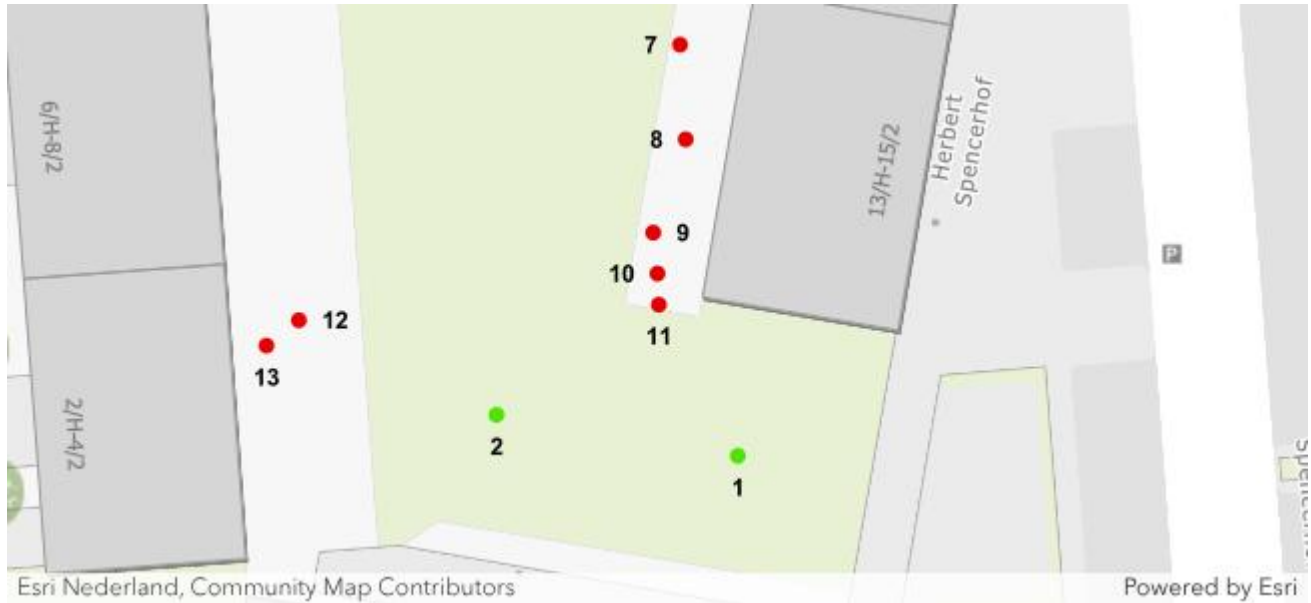
Boom 11

Soort tuin	Privetuin
Boomsort (Latijn)	Tilia cordata
Boomsort (Nederlands)	Winterlinde
Boomtype	Niet vrij uitgroeiend
Plantjaar	2000
Boomhoogte	10 m
Aantal stammen	1
Stamdiameter per stam (exact)	Stam 1: 17 cm
Conditie en groei	Onvoldoende
Toekomstverwachting	1 tot 5 jaar
Standplaats	Privétuin
Kroondiameter (in meter)	8 m
Opkroonhoogte (in meter)	2 m
Takvrije ruimte (in meter)	2 m
Veiligheidsklasse	Boom zonder gebreken
Boombeeld	Aanvaard
Wettelijke vrije doorgang	Niet bepaald
Opkroonhoogte (eindbeeld)	Niet van toepassing
Opkroonhoogte (actueel)	Niet van toepassing
Onderhoudsmaatregel	Niet van toepassing

Vellen

Boom vellen, boom niet te behouden i.v.m. werkzaamheden. Takken bij gevel/werkruimte waardoor schade en overlast ontstaat, vergunningsplichtig.

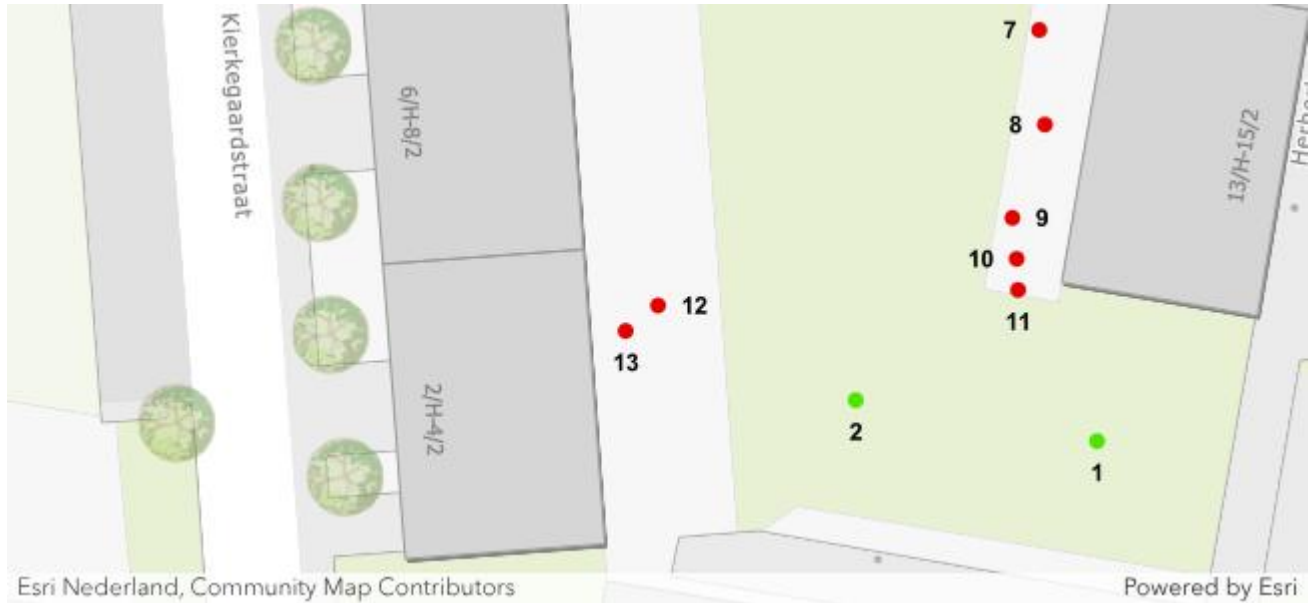
Boom 12

Soort tuin	Privetuin
Boomsort (Latijn)	Ginkgo biloba
Boomsort (Nederlands)	Japanse notenboom
Boomtype	Niet vrij uitgroeiend
Plantjaar	2010
Boomhoogte	4 m
Aantal stammen	1
Stamdiameter per stam (exact)	Stam 1: 13 cm
Conditie en groei	Voldoende
Toekomstverwachting	5 tot 15 jaar
Standplaats	Privetuin
Kroondiameter (in meter)	6 m
Opkroonhoogte (in meter)	2 m
Takvrije ruimte (in meter)	2 m
Veiligheidsklasse	Boom zonder gebreken
Boombeeld	Aanvaard
Wettelijke vrije doorgang	Niet bepaald
Opkroonhoogte (eindbeeld)	Niet van toepassing
Opkroonhoogte (actueel)	Niet van toepassing
Onderhoudsmaatregel	Niet van toepassing

Vellen

Boom vellen, boom niet te behouden i.v.m. werkzaamheden. Takken bij gevel/werkruimte waardoor schade en overlast ontstaat, vergunningsplichtig.

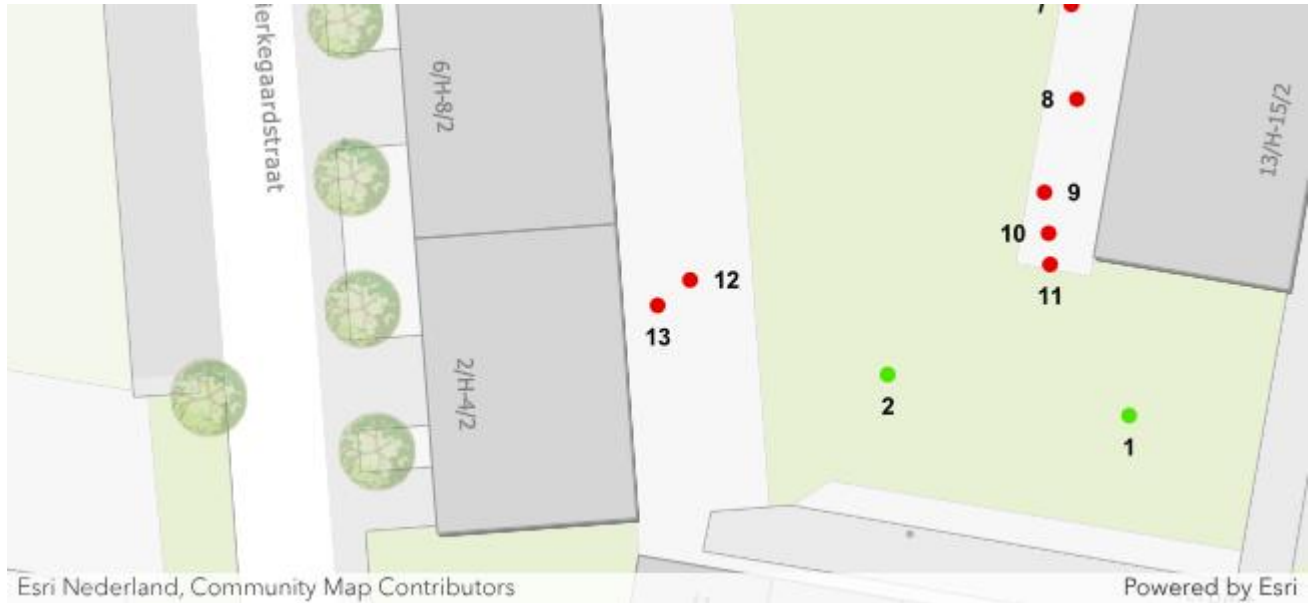
Boom 13

Soort tuin	Privetuin
Boomsort (Latijn)	Magnolia kobus
Boomsort (Nederlands)	Beverboom
Boomtype	Niet vrij uitgroeiend
Plantjaar	Onbepaald
Boomhoogte	4 m
Aantal stammen	1
Stamdiameter per stam (exact)	Stam 1: 11 cm
Conditie en groei	Voldoende
Toekomstverwachting	5 tot 15 jaar
Standplaats	Privetuin
Kroondiameter (in meter)	3 m
Opkroonhoogte (in meter)	2 m
Takvrije ruimte (in meter)	1.5 m
Veiligheidsklasse	Boom zonder gebreken
Boombeeld	Aanvaard
Wettelijke vrije doorgang	Niet bepaald
Opkroonhoogte (eindbeeld)	Niet van toepassing
Opkroonhoogte (actueel)	Niet van toepassing
Onderhoudsmaatregel	Niet van toepassing

Vellen

Boom vellen, boom niet te behouden i.v.m. werkzaamheden. Takken bij gevel/werkruimte waardoor schade en overlast ontstaat, vergunningsplichtig.

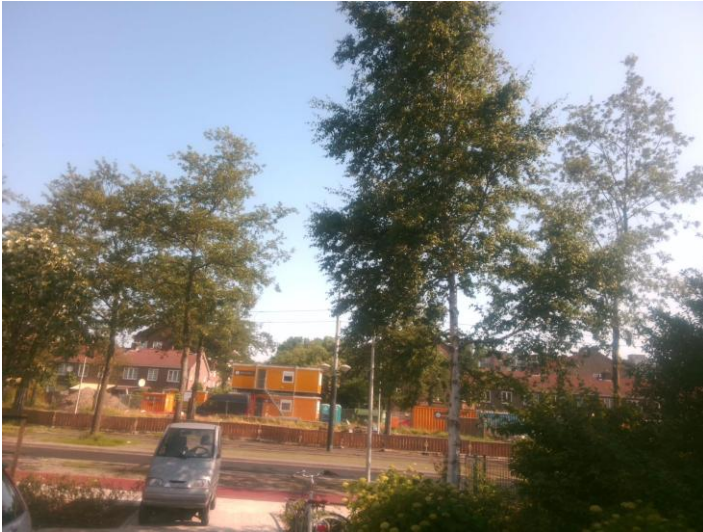
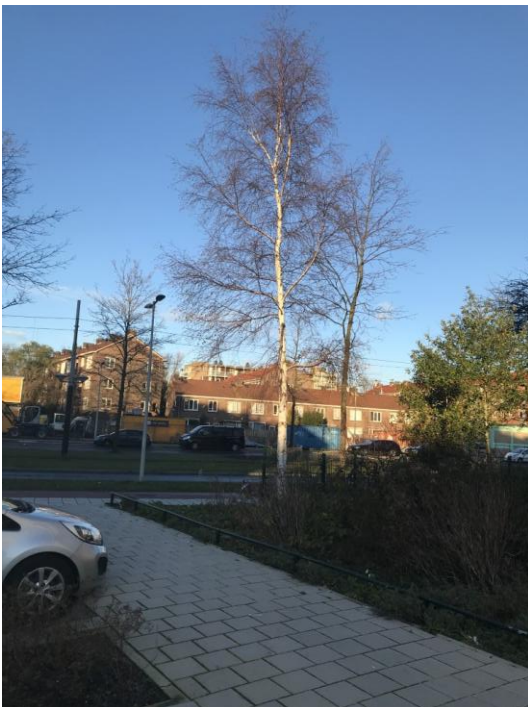
Afbeelding van boom 14

Boom 14

Behouden

Conditie is nog voldoende. Boom kan blijven staan met werkzaamheden. Boombescherming d.m.v. bouwhekken tot kroonprojectie.

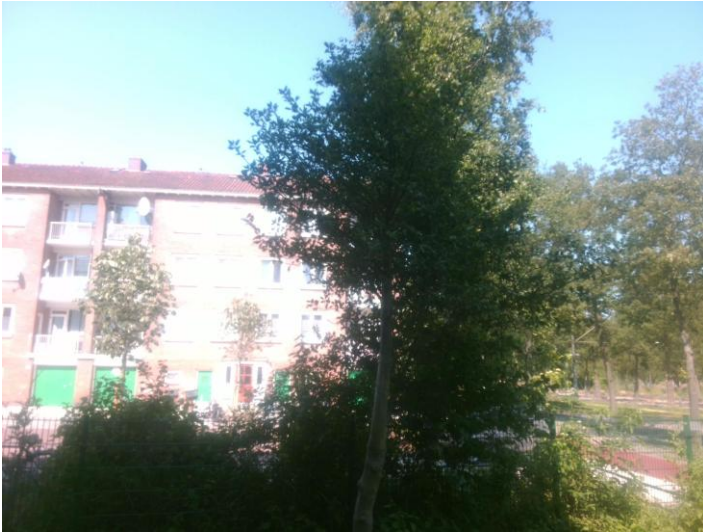
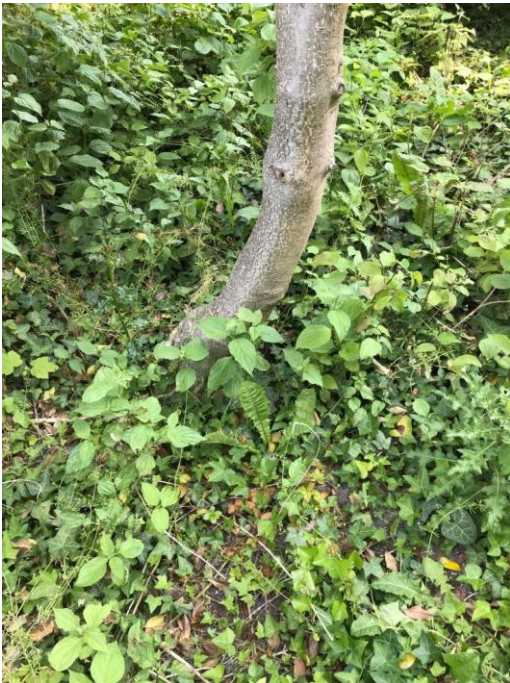
Afbeeldingen van boom 15

Boom 15

Behouden

Boom kan blijven staan met werkzaamheden. Boombescherming d.m.v. bouwhekken tot kroonprojectie.

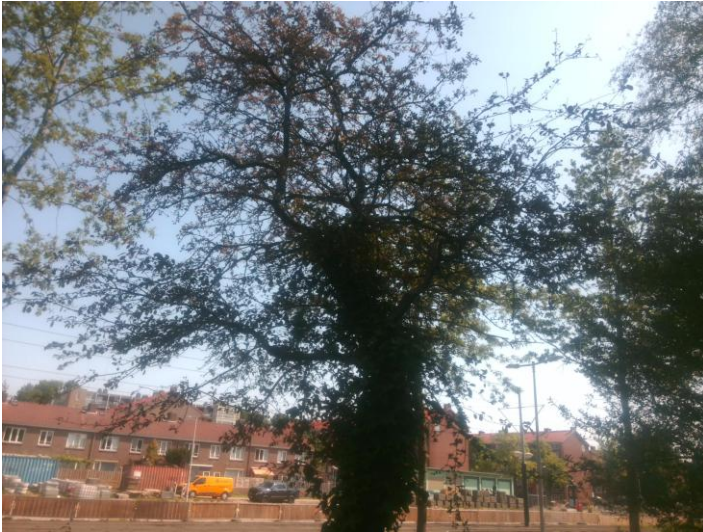
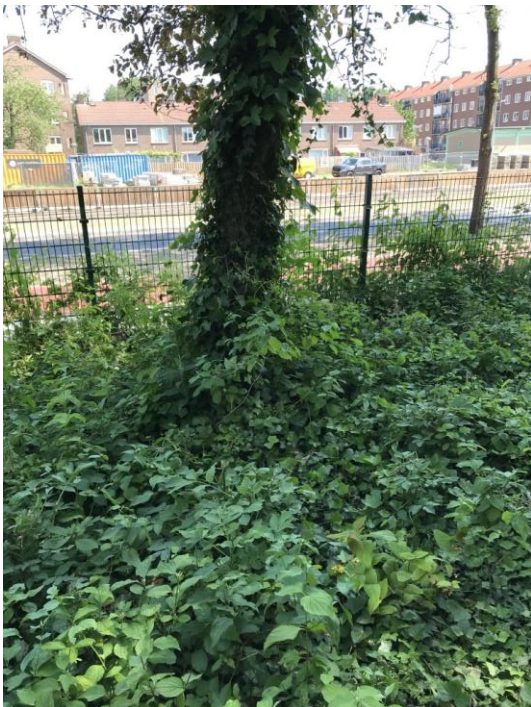
Afbeeldingen van boom 16

Boom 16

Behouden

Boom kan blijven staan met de werkzaamheden. Boombescherming d.m.v. bouwhekken tot kroonprojectie.

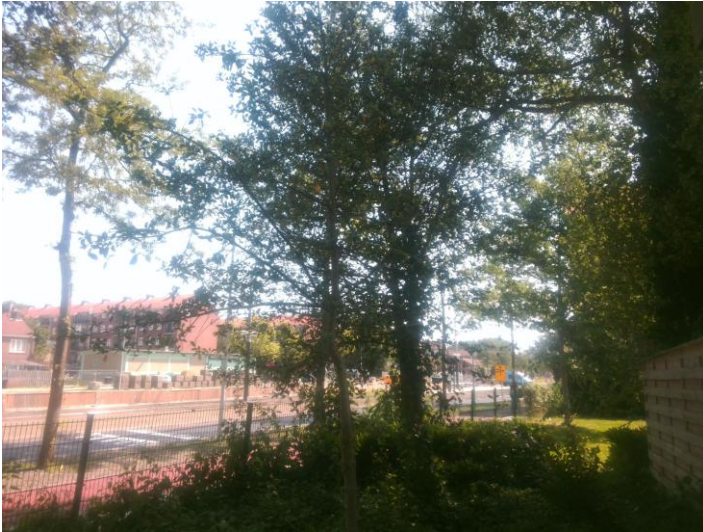
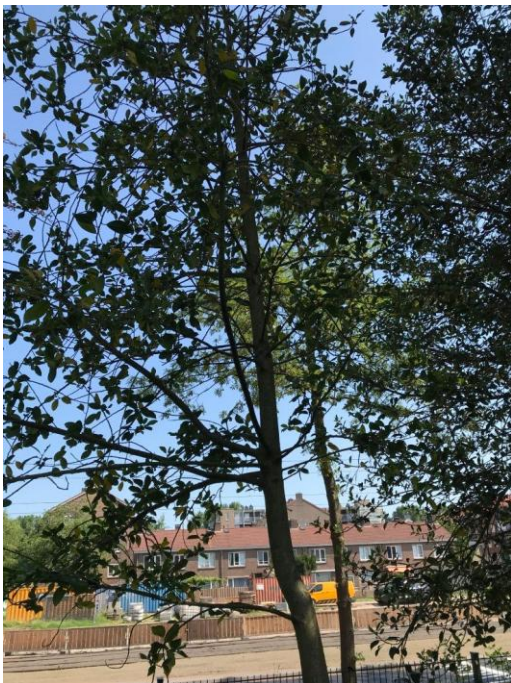
Afbeeldingen van boom 17

Boom 17

Vellen

Boom vellen niet duurzaam te behouden met de werkzaamheden, vergunningsvrij.

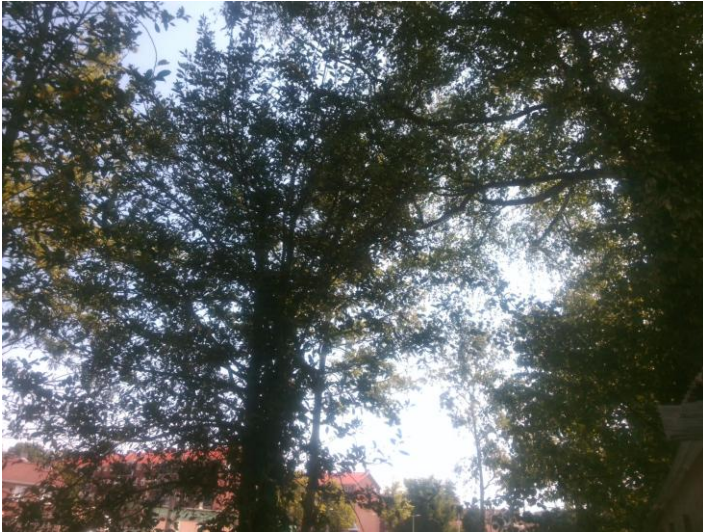
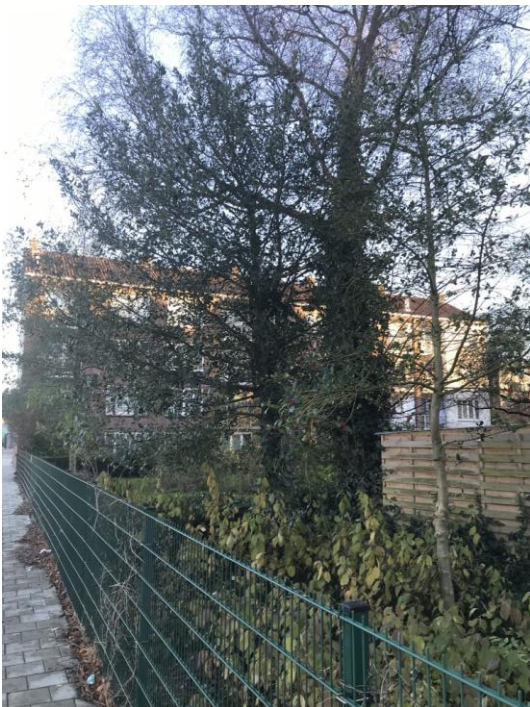
Afbeeldingen van boom 18

Boom 18

Vellen

Boom vellen niet duurzaam te behouden met de werkzaamheden, vergunningsplichtig.

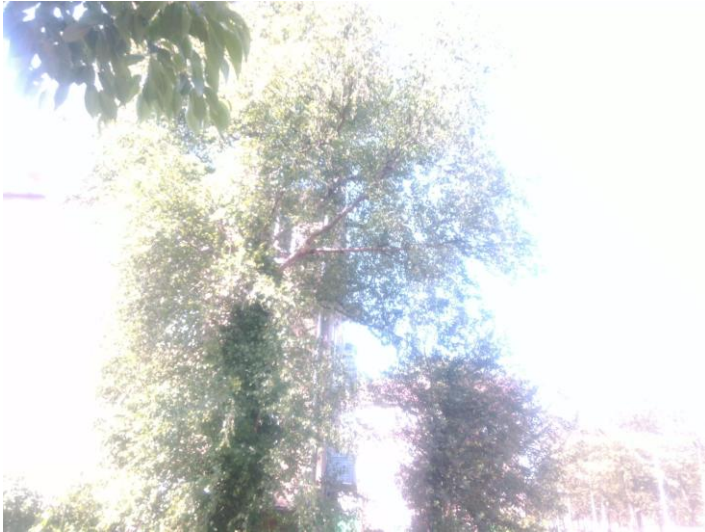
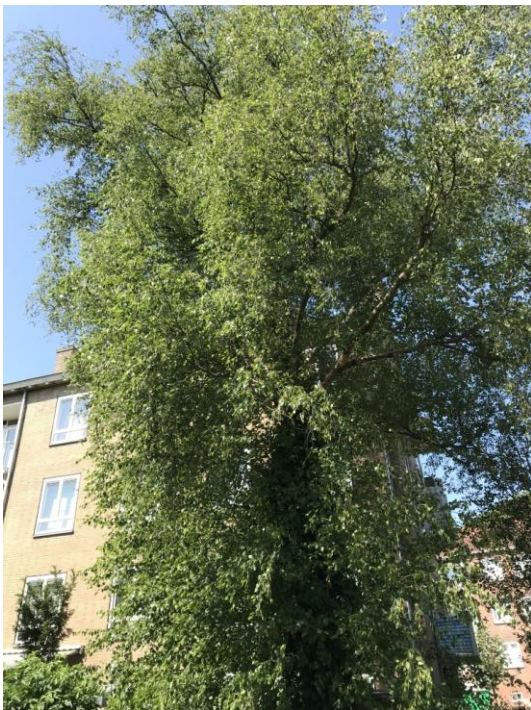
Afbeeldingen van boom 19

Boom 19

Snoeien

Boom beschermen en opkronen, conditie is nog voldoende. Vergunningsvrij snoeien. Boom kan blijven staan met de werkzaamheden. Boombescherming d.m.v. bouwhekken tot kroonprojectie.

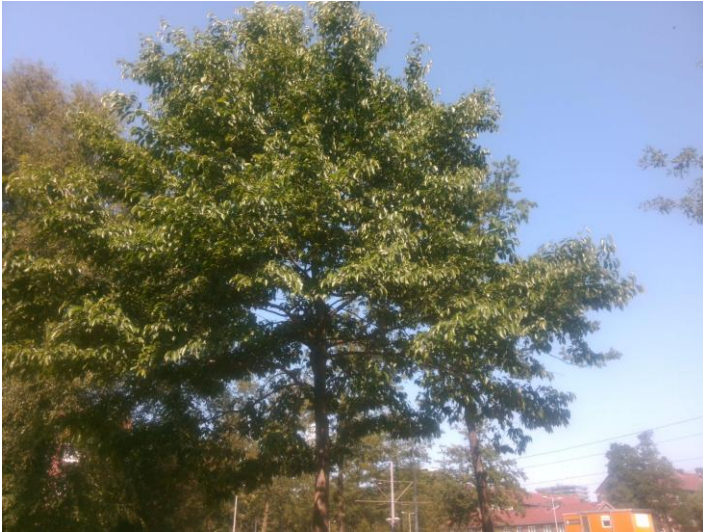
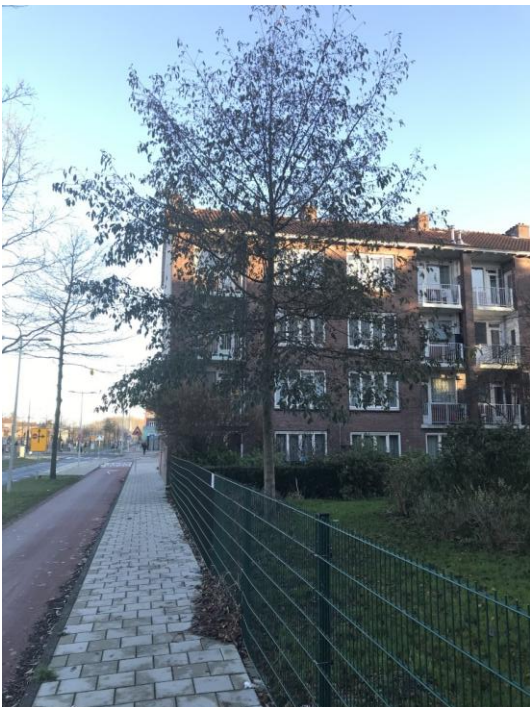
Afbeeldingen van boom 20

Boom 20

Behouden

Boom beschermen, conditie is nog voldoende. Boom kan blijven staan met de werkzaamheden. Boombescherming d.m.v. bouwhekken tot kroonprojectie.

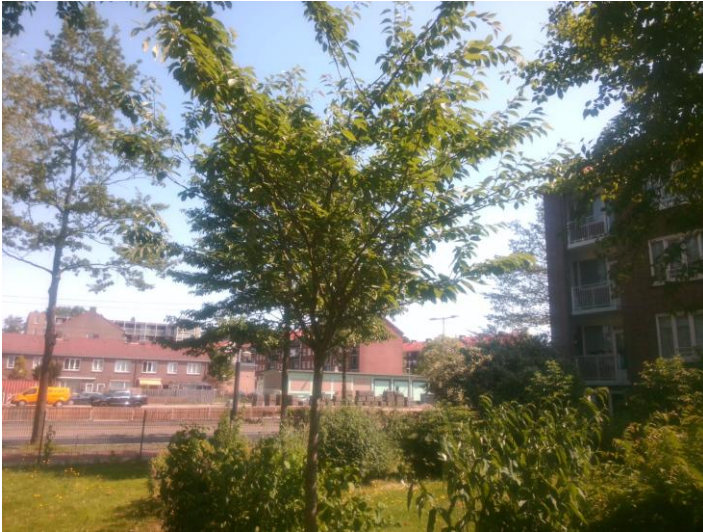
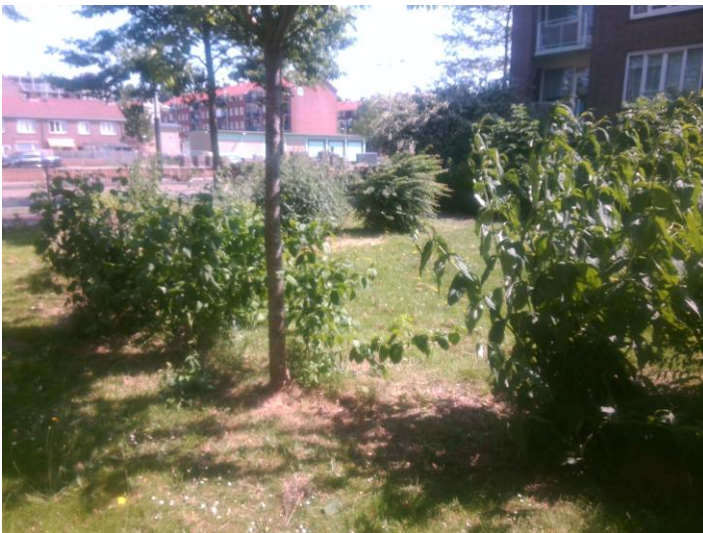
Afbeeldingen van boom 21

Boom 21

Vellen

Boom vellen niet duurzaam te behouden met de werkzaamheden, vergunningsplichtig.

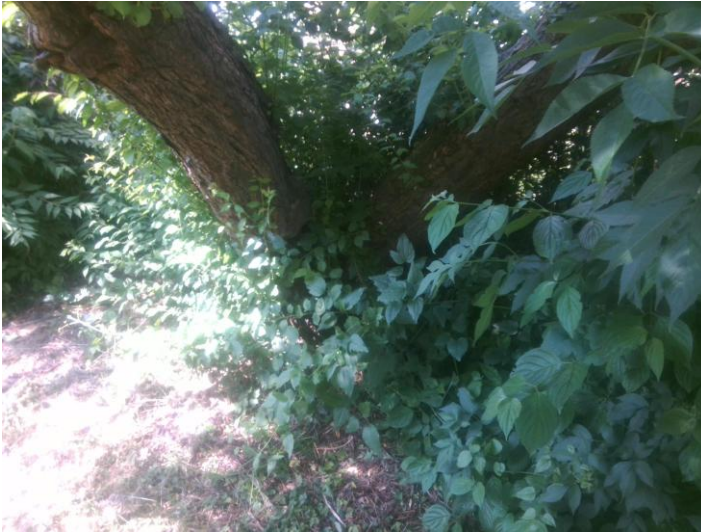
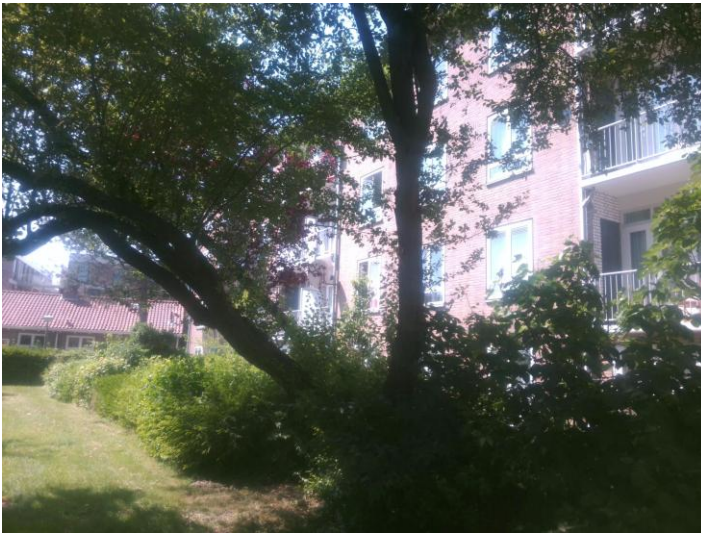
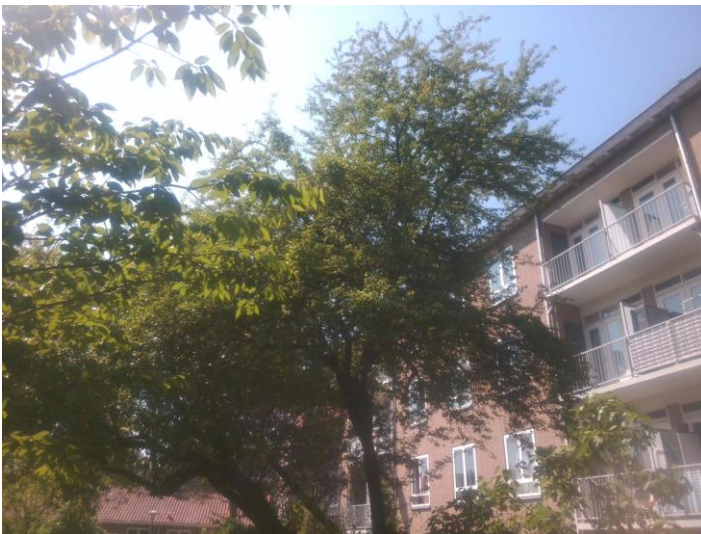
Afbeeldingen van boom 22

Boom 22

Vellen

Boom vellen niet duurzaam te behouden met de werkzaamheden en instabiliteit, vergunningsplichtig

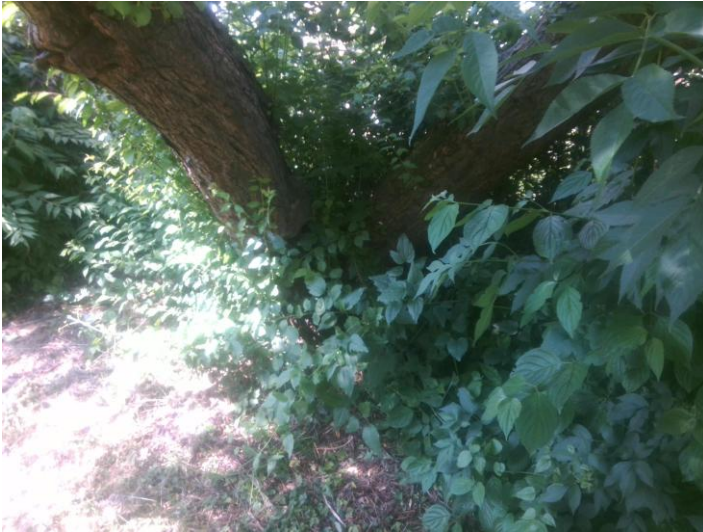
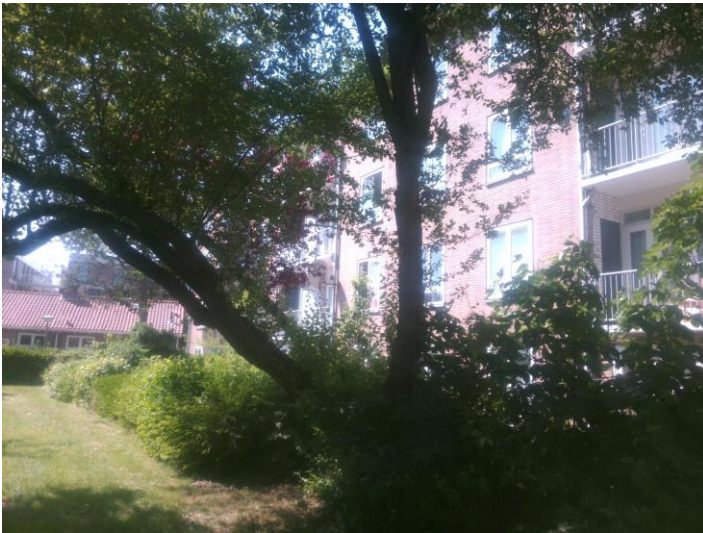
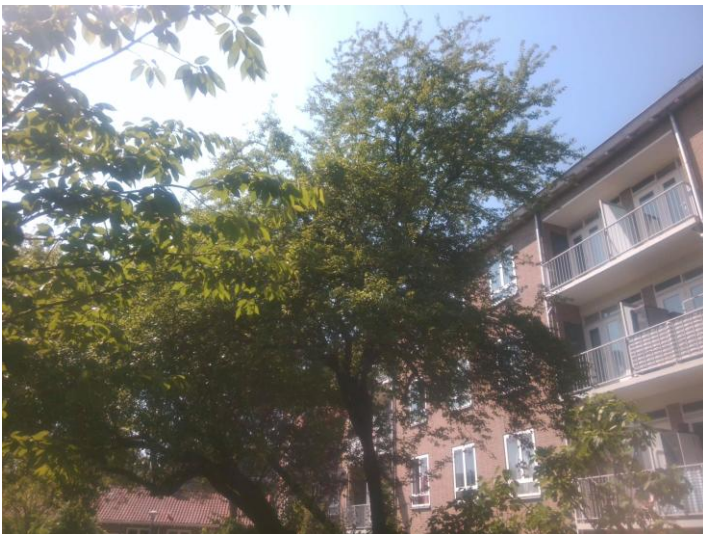
Afbeeldingen van boom 23

Boom 23

Vellen

Boom vellen niet duurzaam te behouden met de werkzaamheden en instabiliteit, vergunningsplichtig

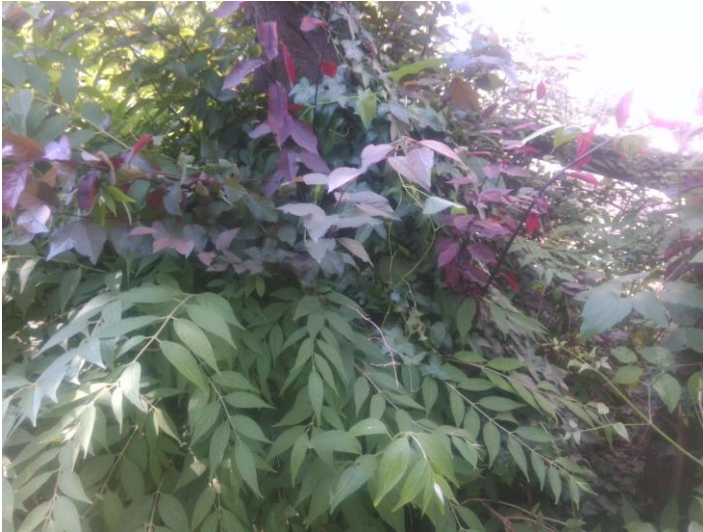
Afbeeldingen van boom 24

Boom 24

Vellen

Boom vellen heeft zwammen, vergunningsplichtig.

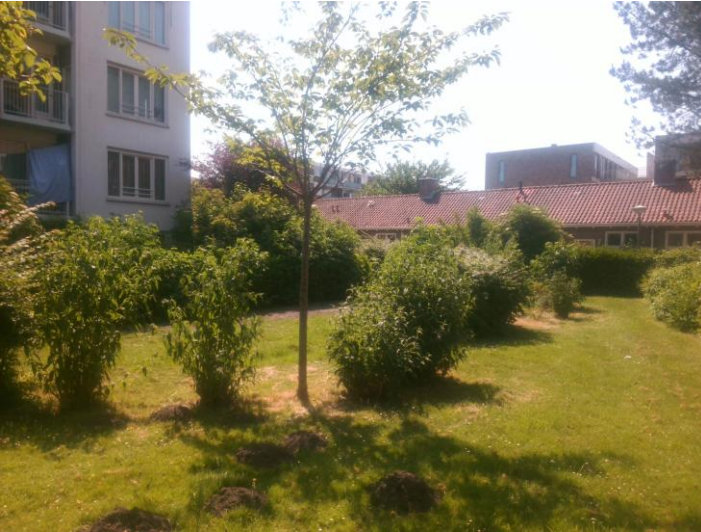
Afbeeldingen van boom 25

Boom 25

Vellen

Boom vellen niet duurzaam te behouden met de werkzaamheden, vergunningsplichtig.

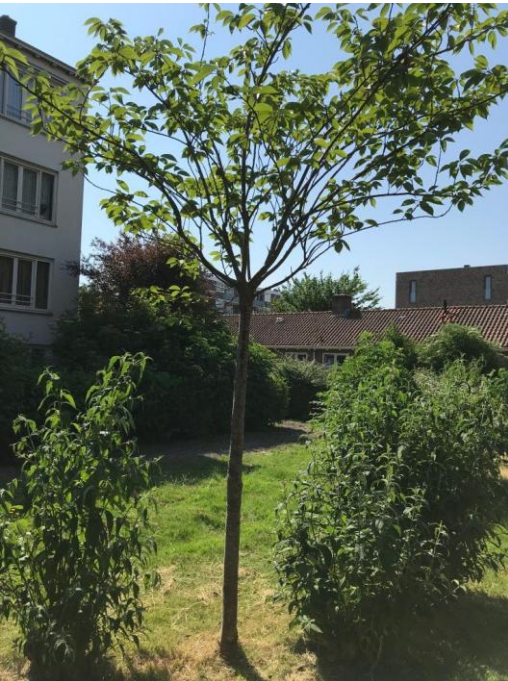
Soort tuin	Complextuin
Boomsoort (Latijn)	Prunus serrulata
Boomsoort (Nederlands)	Japanse sierkers
Boomtype	Niet vrij uitgroeiend
Plantjaar	2015
Boomhoogte	5 m
Aantal stammen	1
Stamdiameter per stam (klasse)	Stam 1: < 20 cm
Conditie en groei	Goed
Toekomstverwachting	Meer dan 15 jaar
Standplaats	Gras
Kroondiameter (in meter)	4 m
Opkroonhoogte (in meter)	3 m
Takvrije ruimte (in meter)	3 m
Veiligheidsklasse	Boom zonder gebreken
Boombeeld	Aanvaard
Wettelijke vrije doorgang	2.5 m rondom
Opkroonhoogte (eindbeeld)	4 m rondom
Opkroonhoogte (actueel)	Niet van toepassing
Onderhoudsmaatregel	Niet van toepassing
