Boominventarisatie Röellblokken

In opdracht van
Stadgenoot

SMIT
Groenadvies

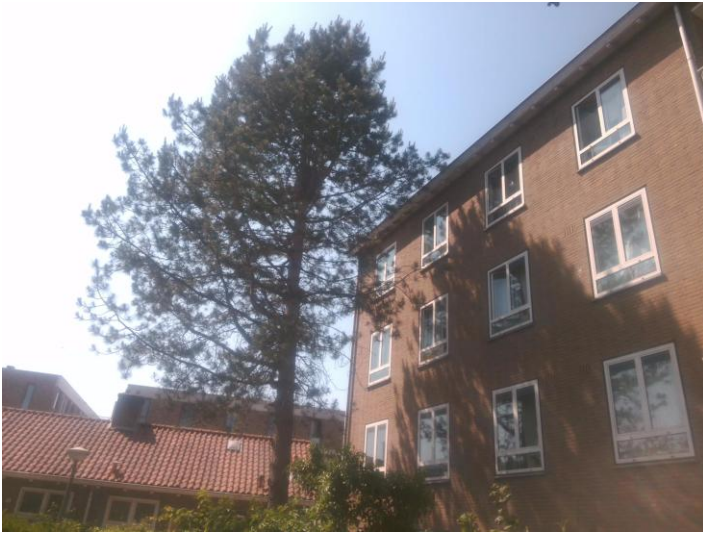
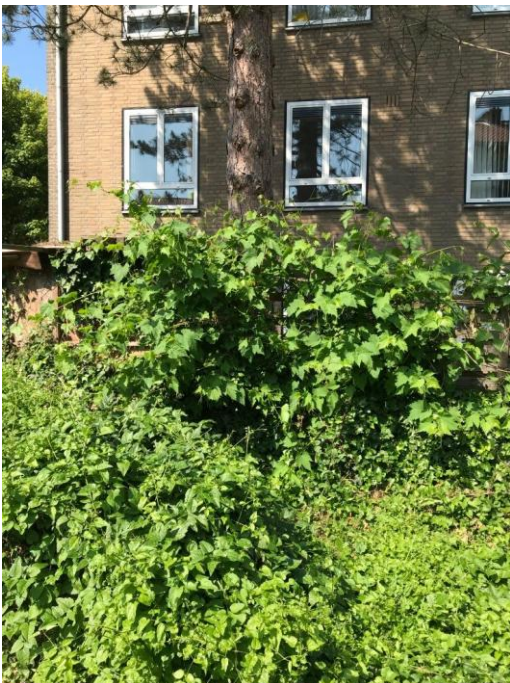
Afbeeldingen van boom 26

Boom 26

Snoeien

Boom beschermen en opkronen/takken snoeien gevelzijde, conditie is nog voldoende. Vergunningsvrij snoeien. Boom kan blijven staan met de werkzaamheden. Boombescherming d.m.v. bouwhekken tot kroonprojectie.

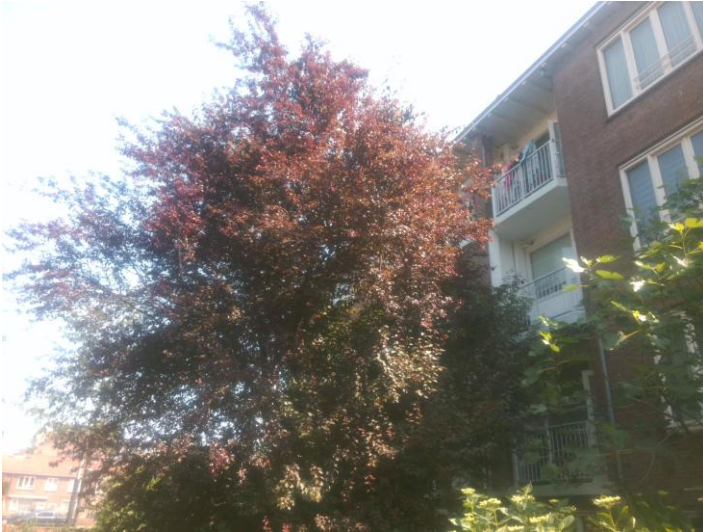
Afbeeldingen van boom 27

Boom 27

Vellen

Boom vellen niet duurzaam te behouden met de werkzaamheden, vergunningsplichtig.

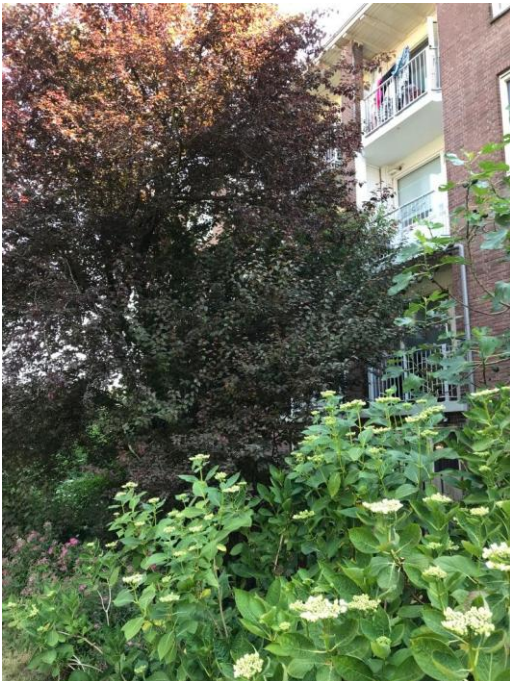
Soort tuin	Complextuin
Boomsoort (Latijn)	Prunus cerasifera Nigra
Boomsoort (Nederlands)	Kerspruim
Boomtype	Niet vrij uitgroeiend
Plantjaar	2000
Boomhoogte	9 m
Aantal stammen	1
Stamdiameter per stam (klasse)	Stam 1: 30 tot 50 cm
Conditie en groei	Voldoende
Toekomstverwachting	5 tot 15 jaar
Standplaats	Plantvak
Kroondiameter (in meter)	10 m
Opkroonhoogte (in meter)	2 m
Takvrije ruimte (in meter)	2 m
Veiligheidsklasse	Boom zonder gebreken
Boombeeld	Regulier
Snoeiwijze	Onderhoudssnoei
Wettelijke vrije doorgang	2.5 m rondom
Opkroonhoogte (eindbeeld)	2 m rondom
Opkroonhoogte (actueel)	Nog niet bereikt
Onderhoudsmaatregel	Niet van toepassing

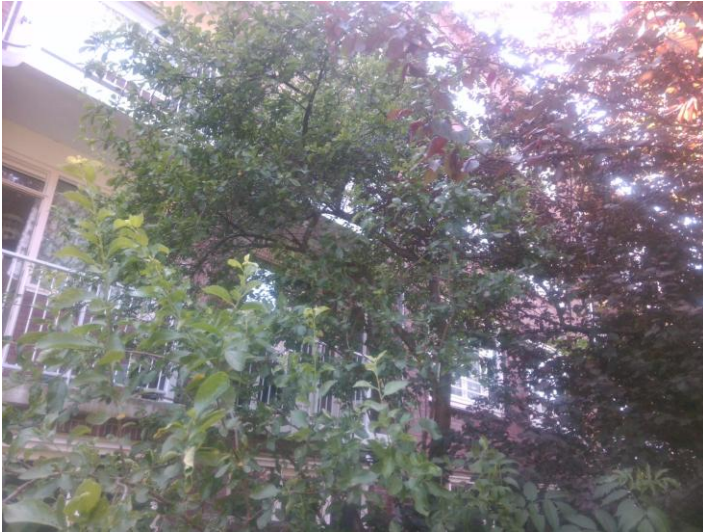
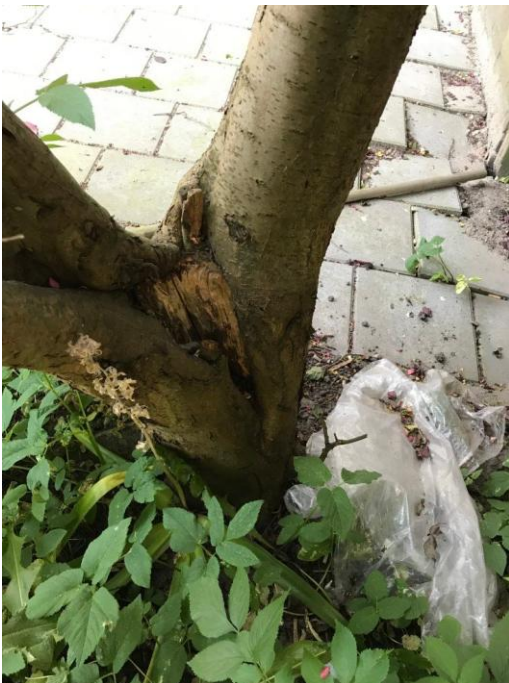
Afbeeldingen van boom 28

Boom 28

Vellen

Boom vellen. Boom niet duurzaam te behouden i.v.m. gebreken en werkzaamheden, vergunningsplichtig.

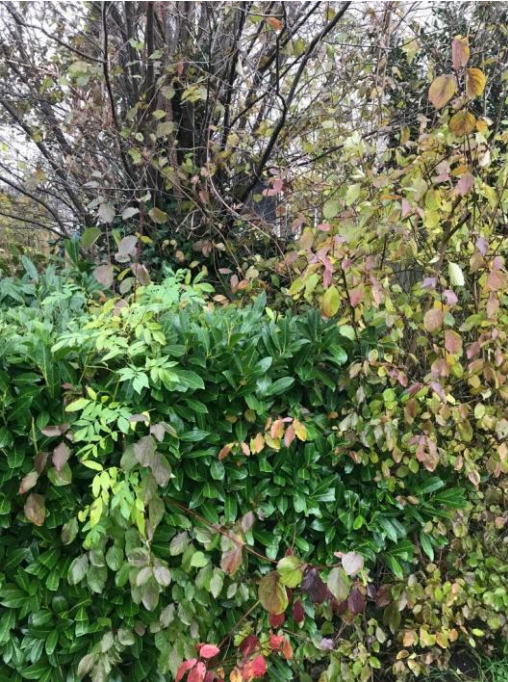
Afbeeldingen van boom 29

Soort tuin	Complextuin
Boomsort (Latijn)	Prunus cv
Boomsort (Nederlands)	Sierkers
Boomtype	Niet vrij uitgroeiend
Plantjaar	2008
Boomhoogte	8 m
Aantal stammen	3
Stamdiameter per stam (exact)	Stam 1: 12 cm, stam 2: 11 cm, stam 3: 9 cm
Conditie en groei	Voldoende
Toekomstverwachting	5 tot 15 jaar
Standplaats	Plantvak
Kroondiameter (in meter)	3 m
Opkroonhoogte (in meter)	2 m
Takvrije ruimte (in meter)	2 m
Veiligheidsklasse	Boom zonder gebreken
Boombeeld	Aanvaard
Wettelijke vrije doorgang	Niet bepaald
Opkroonhoogte (eindbeeld)	Niet bepaald
Opkroonhoogte (actueel)	Niet van toepassing
Onderhoudsmaatregel	Niet van toepassing

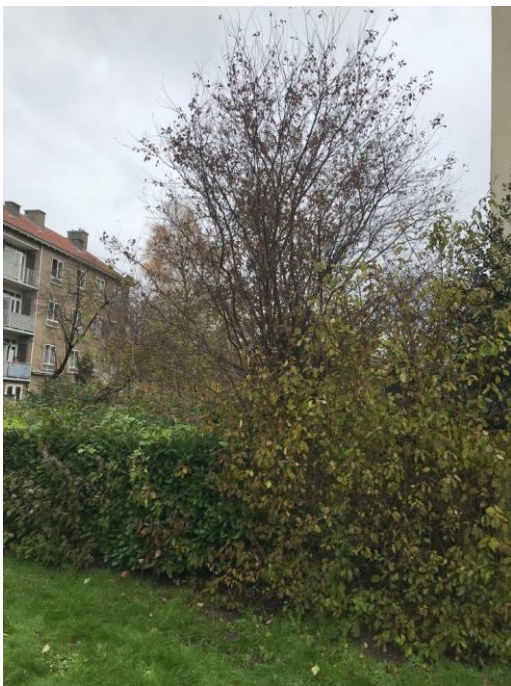
Boom 29

Vellen

Boom vellen niet duurzaam te behouden met de werkzaamheden, vergunningsplichtig.

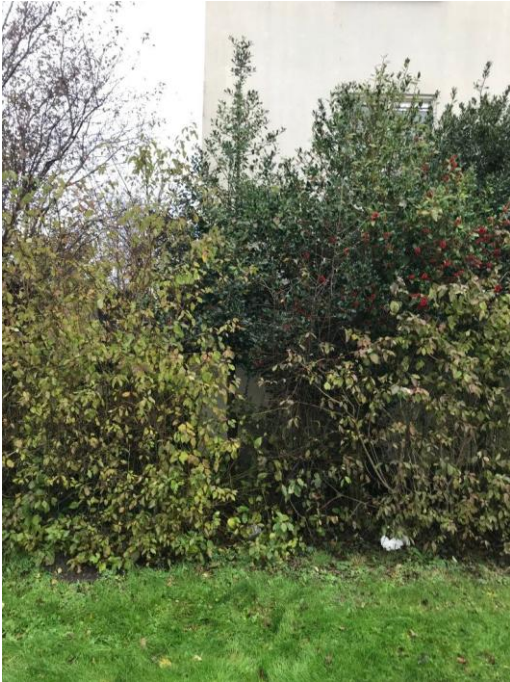
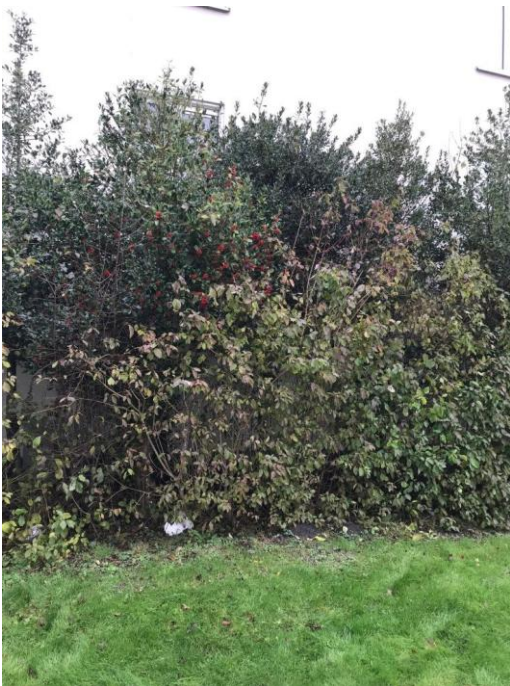
Afbeeldingen van boom 30

Boom 30

Vellen

Boom vellen niet duurzaam te behouden met de werkzaamheden, vergunningsplichtig.

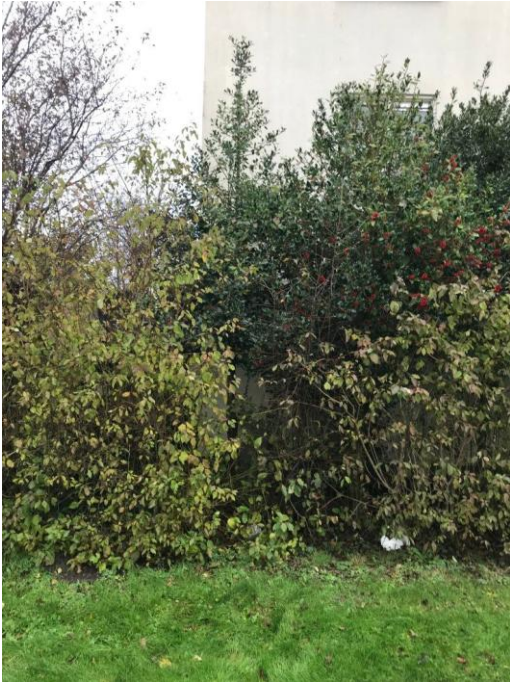
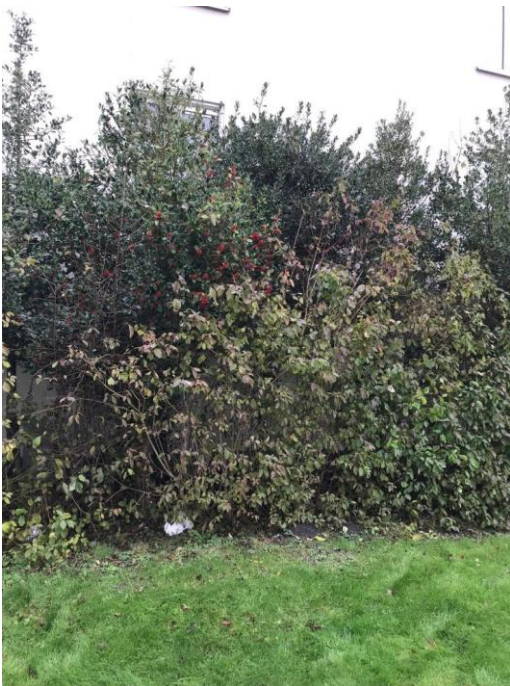
Afbeeldingen van boom 31

Boom 31

Vellen

Boom vellen niet duurzaam te behouden met de werkzaamheden, vergunningsplichtig.

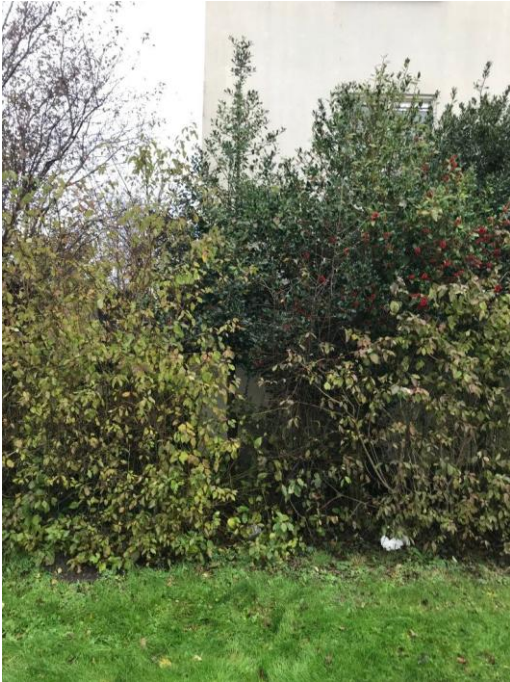
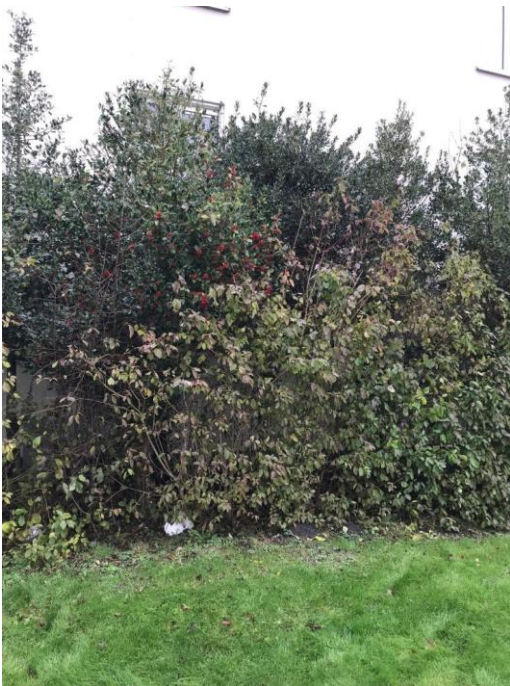
Afbeeldingen van boom 32

Boom 32

Vellen

Boom vellen niet duurzaam te behouden met de werkzaamheden, vergunningsplichtig.

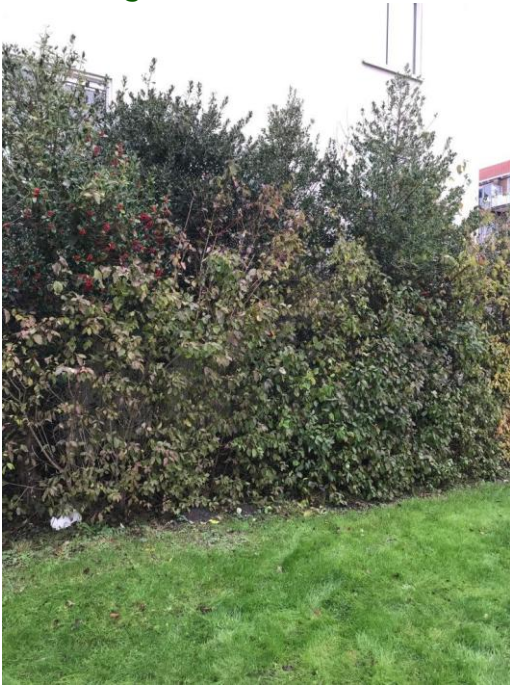
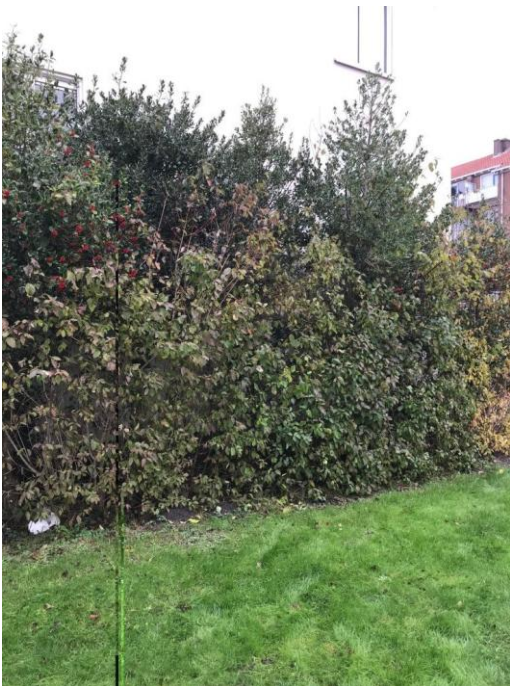
Afbeeldingen van boom 33

Boom 33

Vellen

Boom vellen niet duurzaam te behouden met de werkzaamheden, vergunningsplichtig.

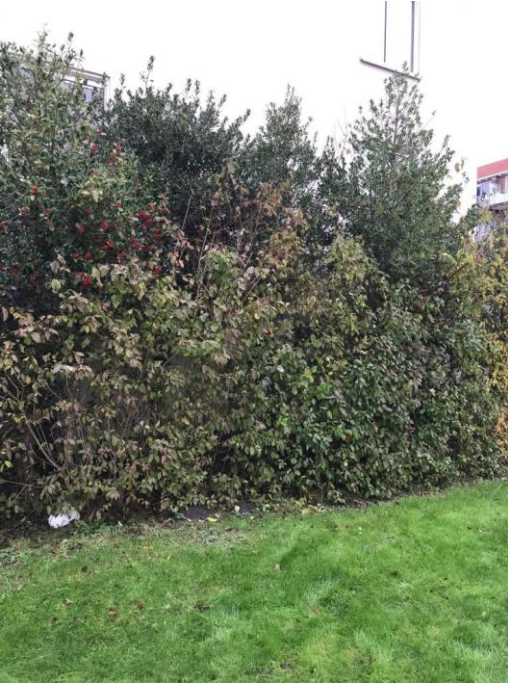
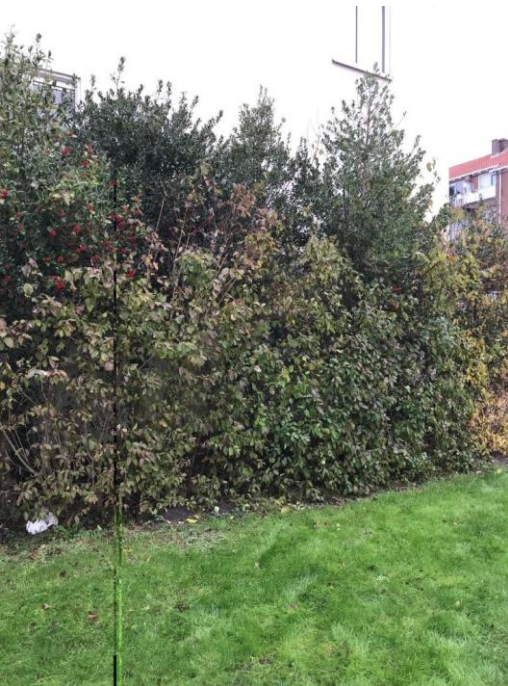
Afbeeldingen van boom 34

Boom 34

Vellen

Boom vellen niet duurzaam te behouden met de werkzaamheden, vergunningsplichtig.

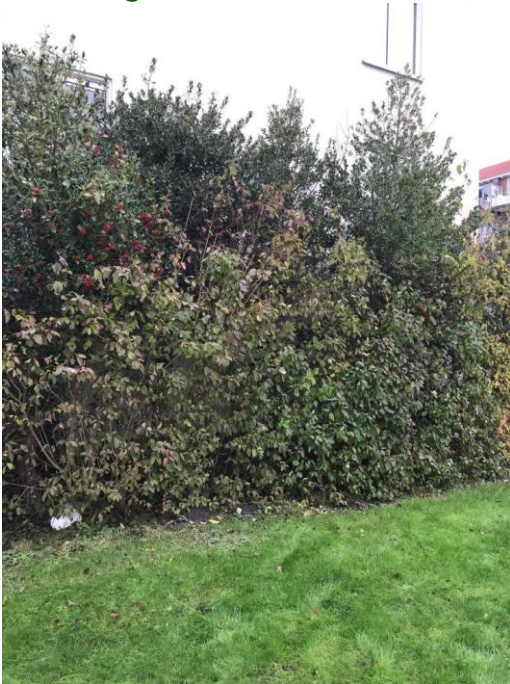
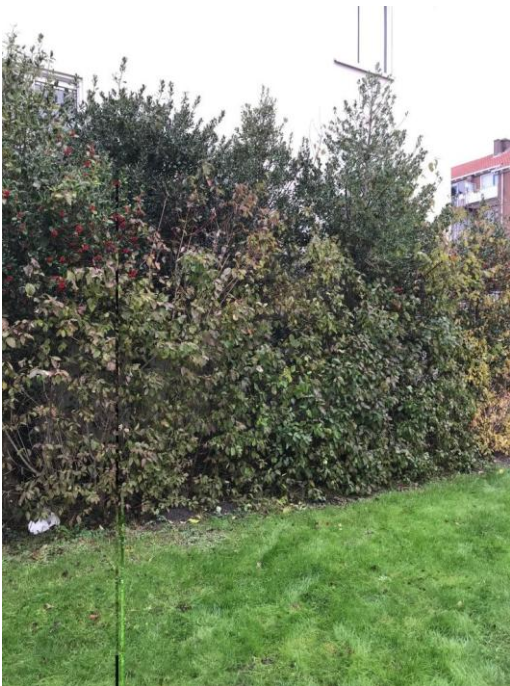
Afbeeldingen van boom 35

Boom 35

Vellen

Boom vellen niet duurzaam te behouden met de werkzaamheden, vergunningsplichtig.

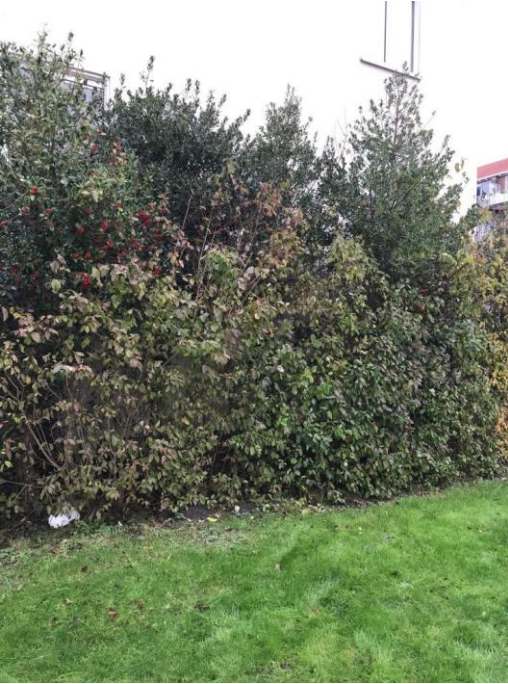
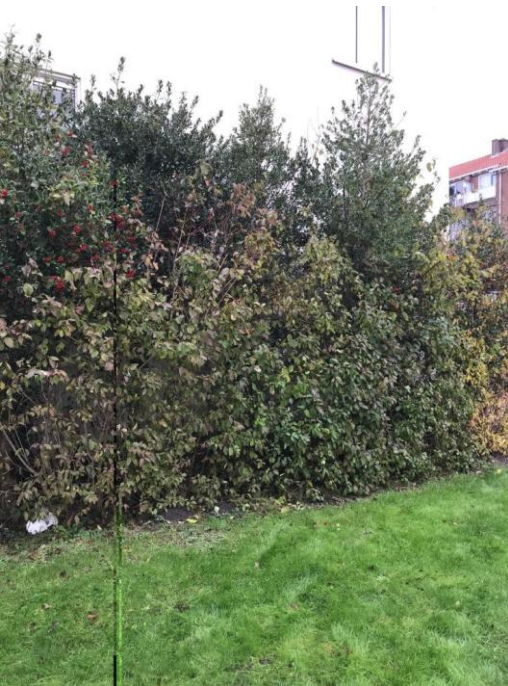
Afbeeldingen van boom 36

Boom 36

Vellen

Boom vellen niet duurzaam te behouden met de werkzaamheden, vergunningsplichtig.

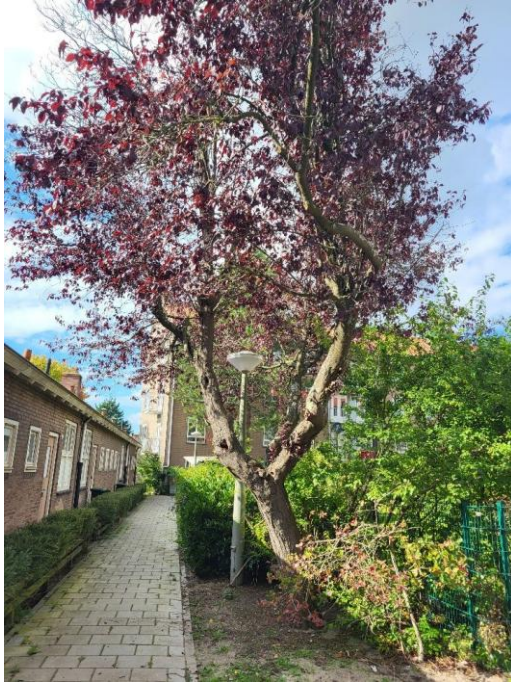
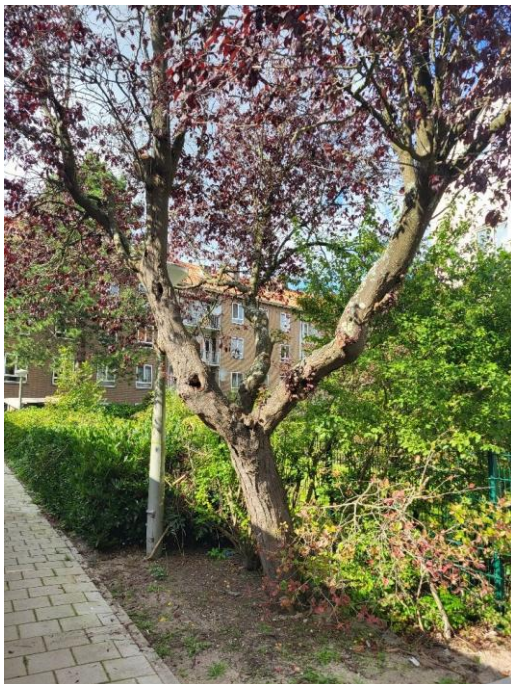
Afbeeldingen van boom 37

Boom 37

Vellen

Boom vellen niet duurzaam te behouden met de werkzaamheden, vergunningsplichtig.
