## **WAARDESTELLEND RAPPORT**

**VOOR HET RAAMPLEIN 1 EN DE PASSEERDERSGRACHT 27 TE AMSTERDAM**

## WAARDESTELLEND RAPPORT

| <b>NAAM OBJECT</b> | <b>DE VOORMALIGE EERSTE OPENBARE HANDELSSCHOOL</b> |

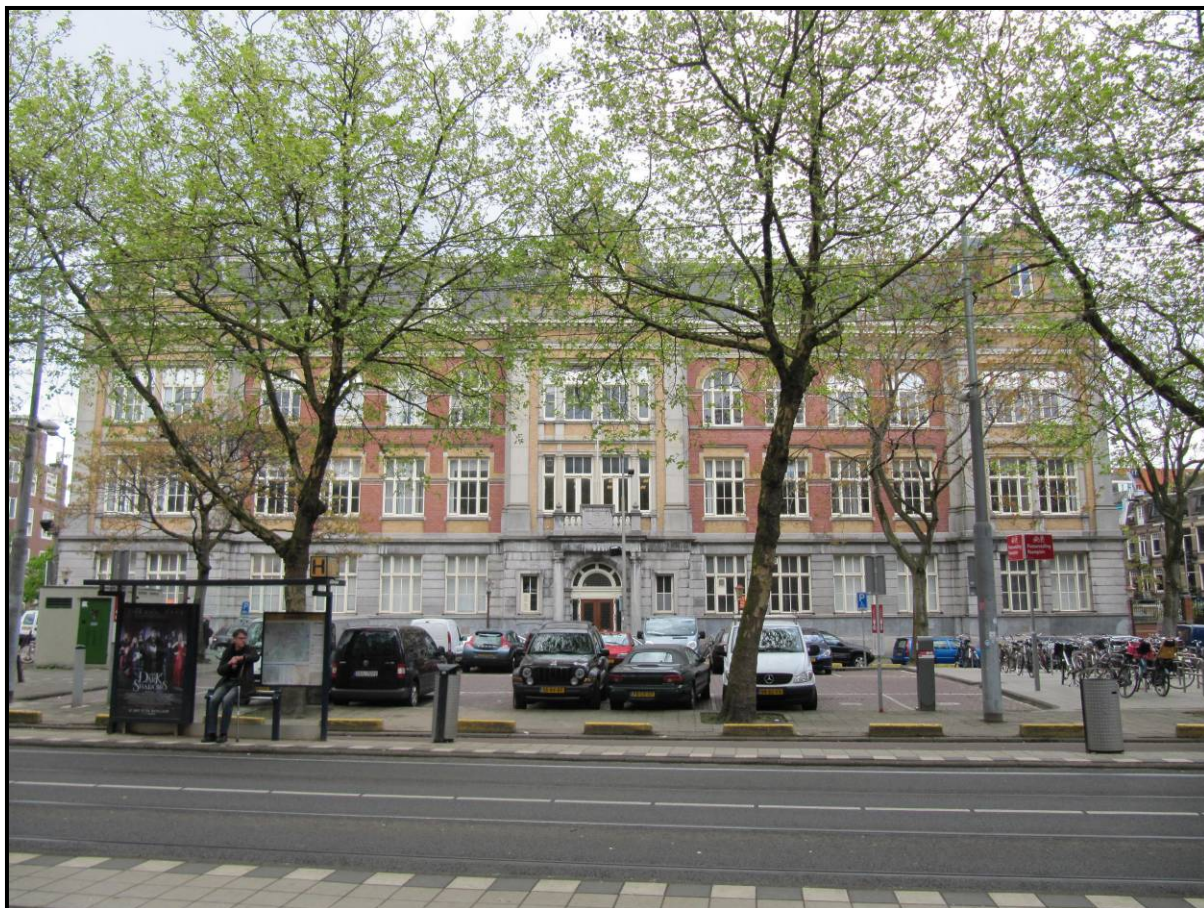
Afb. 1. Het aan het Raamplein 1 gelegen schoolgebouw van de voormalige Eerste Openbare Handelsschool

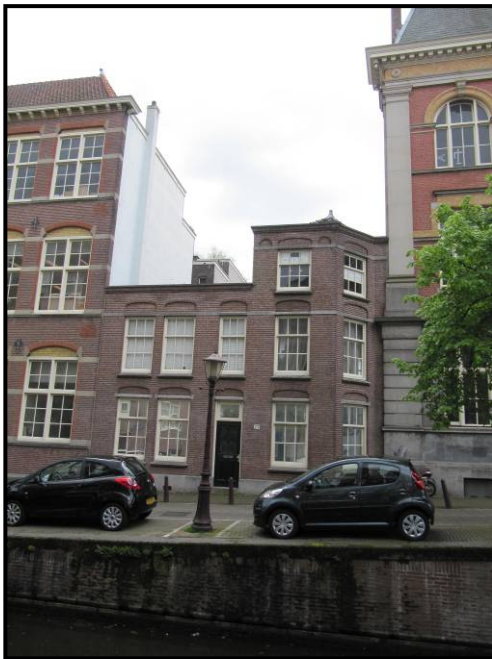
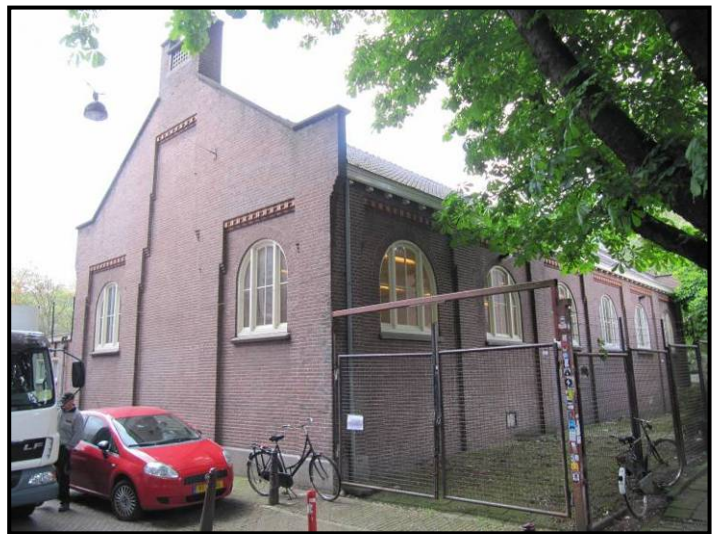
Afb. 2 en 3. Links de aan de Passeerdersgracht 27 gelegen conciërgewoning, met rechts daarvan een deel van de noordelijke gevel van het schoolgebouw. Rechts het aan de Raamstraat gelegen gymnastiekgebouw.

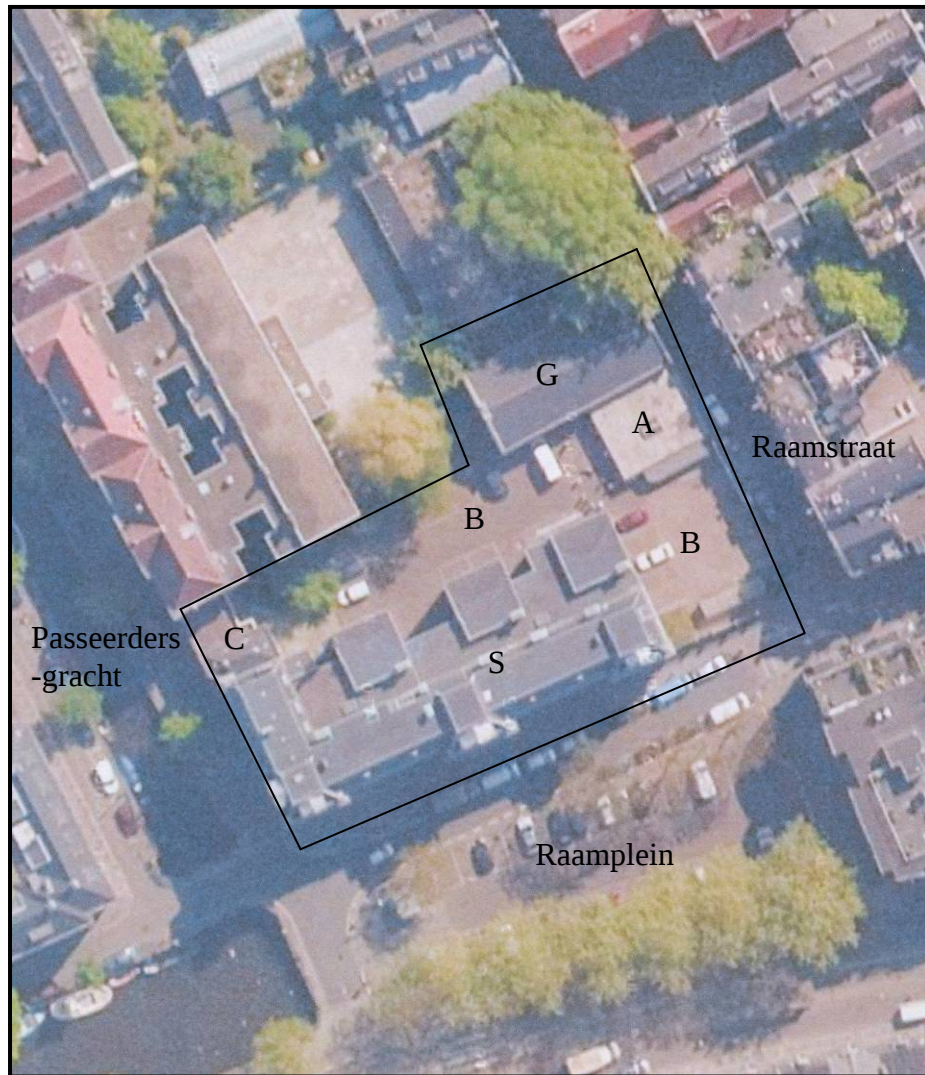
Afb. 4. Recente luchtfoto van het complexterrein (bij benadering omkaderd met zwarte lijn), met daarop het schoolgebouw (S), de conciërgewoning (C), het gymnatiekgebouw (G) met latere aanbouw (A) en de open binnenplaats (B). Bron: Google Maps.

De tot het complex behorende gebouwen, te weten het schoolgebouw, de conciërgewoning en het vrijstaande gymnastiekgebouw liggen op een L-vormige kavel en zijn gegroepeerd rond een binnenplaats (afb. 4). Aan de Raamstraat en het Raamplein is de binnenplaats door middel van hekwerk afgescheiden van de openbare ruimte. De voormalige conciërgewoning grenst direct aan het schoolgebouw.

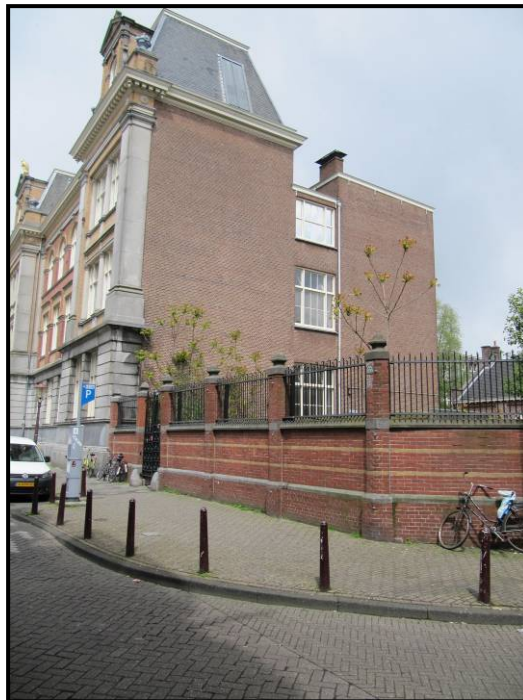
De zijgevel aan de Raamstraat bestaat uit een groot ongeleed muurvlak, met op de plek van de corridors steeds een enkel venster (afb. 9). In het dak is de deur voor de hijsinstallatie zichtbaar.

Afb. 9. De zuidelijke korte gevel van het schoolgebouw, met in het midden de vensters van de corridors. In de kap bevindt zich de deur voor de inmiddels verdwenen hijsinstallatie. Op de voorgrond het oorspronkelijke hekwerk dat de binnenplaats afsluit, met links in het hekwerk het toegangshek naar de binnenplaats.

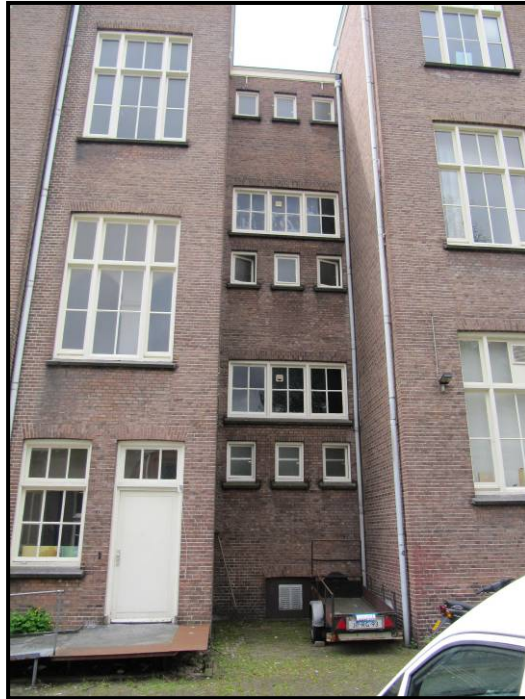
Afb. 10. Deel van de achtergevel, met in het terugspringende deel de vensters van de toiletruimtes. Links bevindt zich de toegangsdeur tot een van de trappenhuizen.

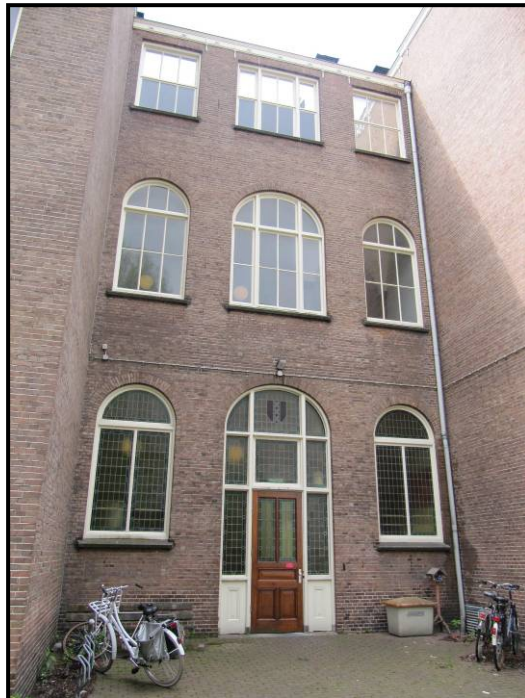
In de achtergevel zijn de doorgaans grote vensters regelmatig in de gevel geplaatst en voor het merendeel door roeden onderverdeeld. De toegangsdeuren tot de twee trappenhuizen bevinden zich in de uitstekken; hierboven bevinden zich de vensters van de trappenhuizen (afb. 10). De hoofdingang vanuit de binnenplaats bevindt zich in het centrale terugspringende deel, en bestaat uit een enkele deur met zijlichten en boogvormig bovenlicht. De deur wordt geflankeerd door twee boogvensters. Daarboven op de eerste verdieping bevinden zich drie boogvensters, en op de tweede verdieping rechthoekige vensters (afb. 11).

Afb. 11. Deel van de achtergevel, met het centrale terugspringende deel met de achterhoofdingang. Achter de vensters bevinden zich de hallen op de begane grond. en de twee verdiepingen.

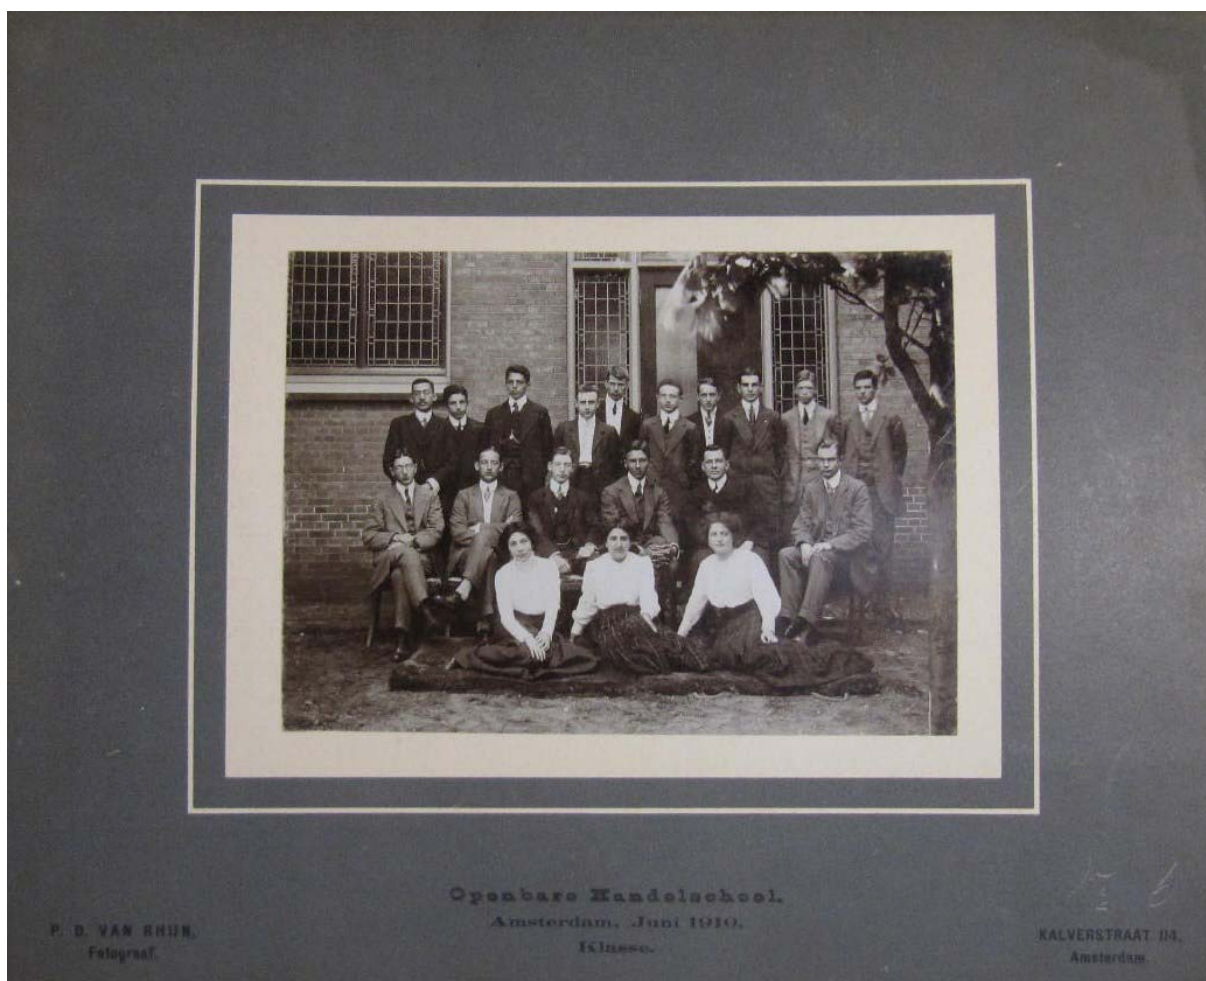
Uit oude klassenfoto's blijkt dat de achterdeur zelf langere tijd geen glas in lood heeft bevat (afb. 12). Wellicht is het glas in lood beschadigd geraakt of uit voorzorg verwijderd; later is het blijkbaar herplaatst of nieuw gemaakt. Opvallend is dat in een van de zijlichten van de doorgang naar de ingang een stukje glas met daarop de naam Bouvy op zijn kop zit geplaatst; waarschijnlijk is dit een gevolg van restauratiewerkzaamheden aan het glas in lood.

Afb. 12. Foto uit 1910, gemaakt op de binnenplaats voor de centrale achteringang van het schoolgebouw. Het glas in lood is duidelijk zichtbaar op de foto; in de deur zelf is echter geen glas in lood aanwezig.

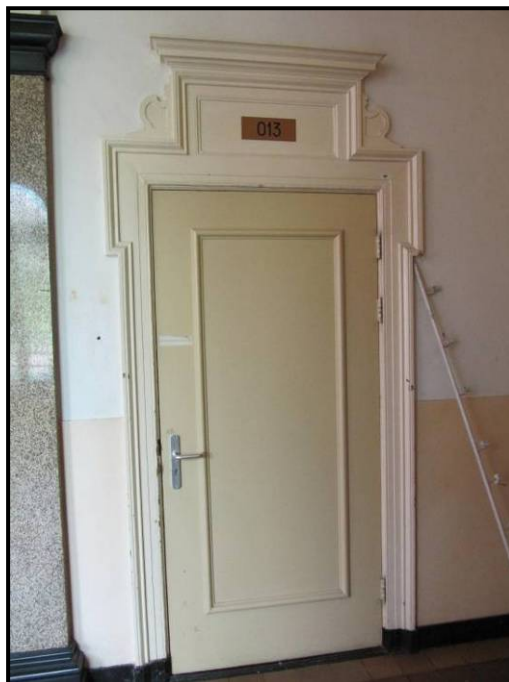
De deuren hebben een eenvoudige rechthoekige binnenlijst van afgeronde latten en zijn voorzien van moderne deurgrepen en sloten. Aan de binnenkant zijn de deuren vlak afgewerkt. Uit historische foto's blijkt dat dit niet de oorspronkelijke situatie weerspiegelt; alle deuren in het inwendige van het gebouw waren paneeldeuren. Op de zolder zijn circa 10 van deze oorspronkelijke deuren opgeslagen. Nader onderzoek kan uitwijzen of de oorspronkelijke deuren in hun geheel vervangen zijn of alleen betimmerd met vlakke platen.

Afb. 13. Deur en deurkozijn met bovendeurstuk in de corridor op de begane grond.

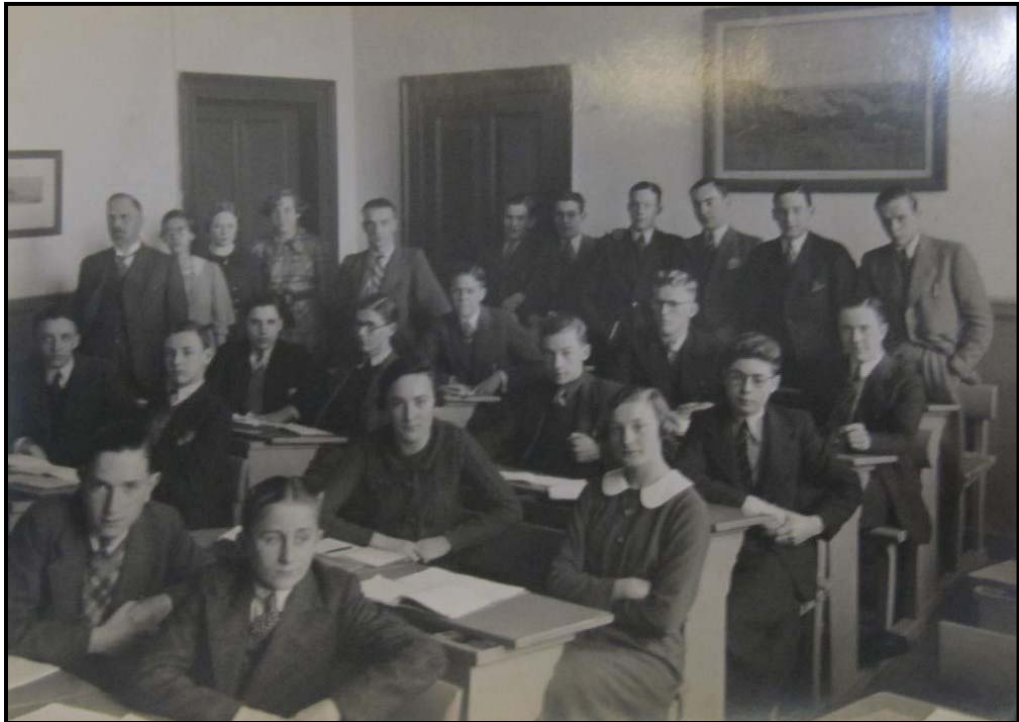
Afb. 14. Ongedateerde klassenfoto genomen in een van de klaslokalen. De foto stamt uit de eerste decennia van de vorige eeuw. De op de foto zichtbare deuren zijn paneeldeuren.

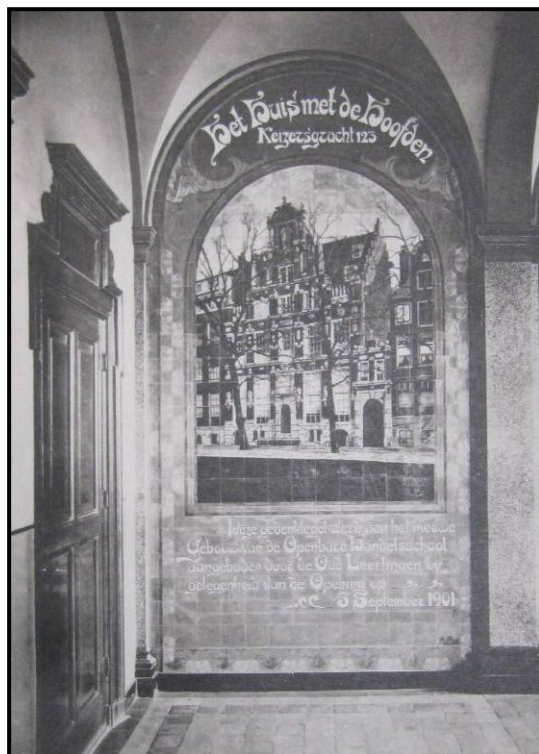
Afb. 15. Foto van een deel van de centrale hal op de begane grond, afkomstig uit het 50-jarige gedenkboek van de Handelsschool, uitgegeven in 1919. De links op de foto zichtbare deur is een uit vier panelen bestaande paneeldeur. De deur is donker en tamelijk glanzend afgewerkt en oorspronkelijk mogelijk gehout geweest.

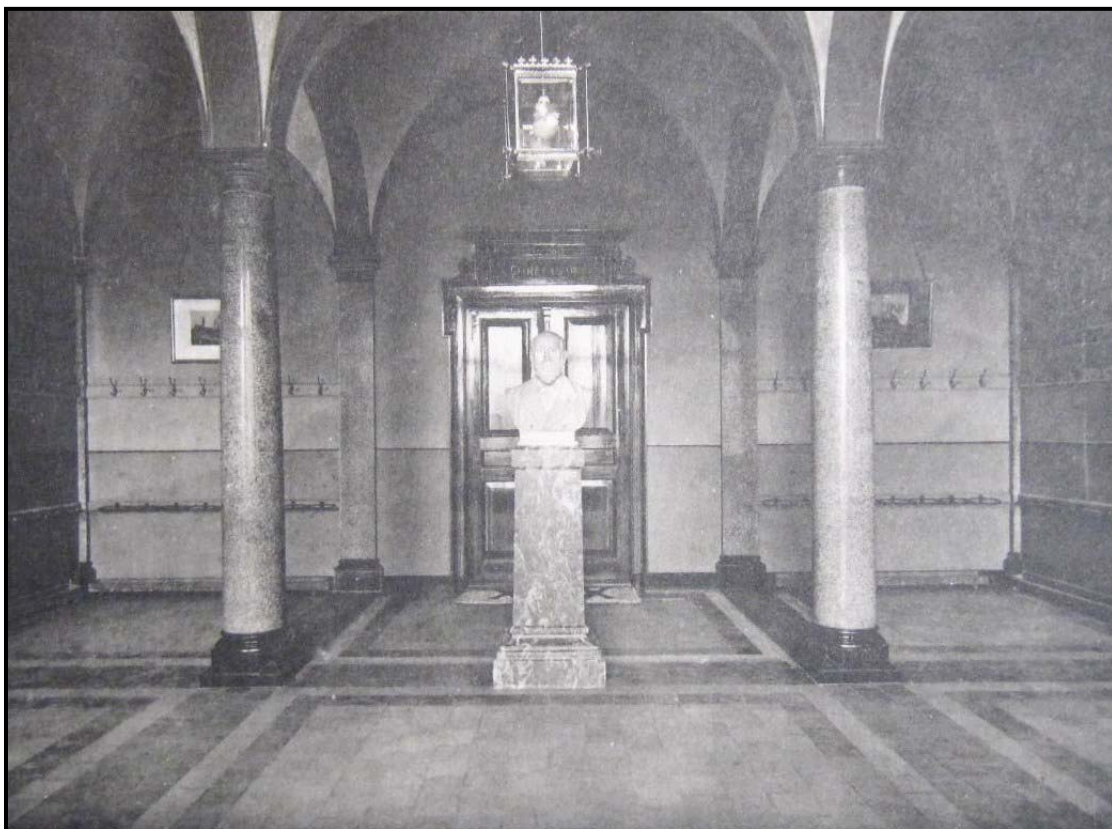
Afb. 16. Foto van een deel van de centrale hal op de eerste verdieping, afkomstig uit het 50-jarige gedenkboek van de Handelsschool, uitgegeven in 1919. De centraal op de foto zichtbare deur van de vroegere directeurskamer is een uit meerdere panelen bestaande paneeldeur. De deur is donker en tamelijk glanzend afgewerkt en oorspronkelijk mogelijk gehout geweest. Op de foto is tevens de in een wat donkerder tint uitgevoerde lambrisering zichtbaar. Centraal in de hal stond op een sokkel een buste van J.H.H. Hülsmann, een van de vroegere directeuren van de Handelsschool . Boven de deur staat 'Directeur' vermeld.

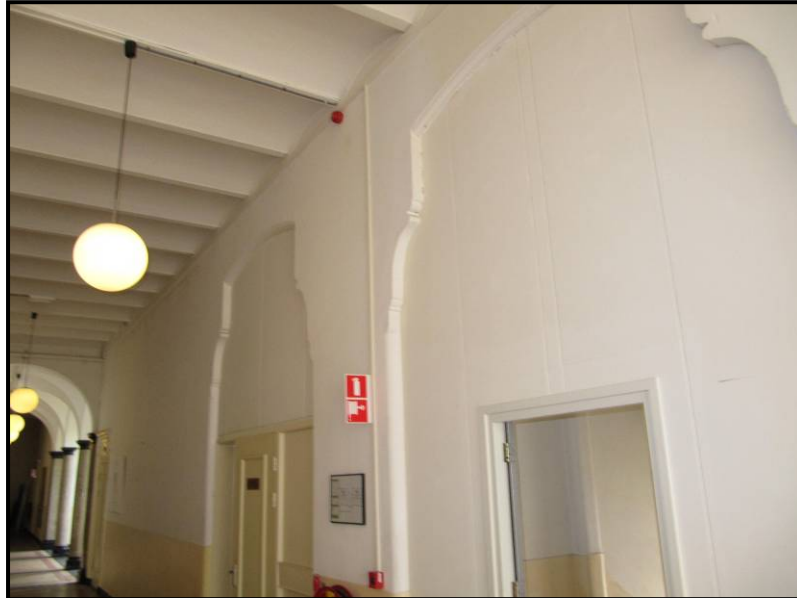
De toegangen tot het trappenhuis en de toiletruimtes worden gevormd door een boogvormige doorgang in de vorm van een combinatie van een segment- en schouderboog. In de huidige situatie zijn de doorgangen door een wand met daarin een deur geplaatst verkleind. Dit betreft een ingreep van recente datum (afb. 17).

Afb. 17. Deel van de noordelijke corridor op de eerste verdieping, met de toegangen tot het trappenhuis (rechts) en de toiletruimte (links).

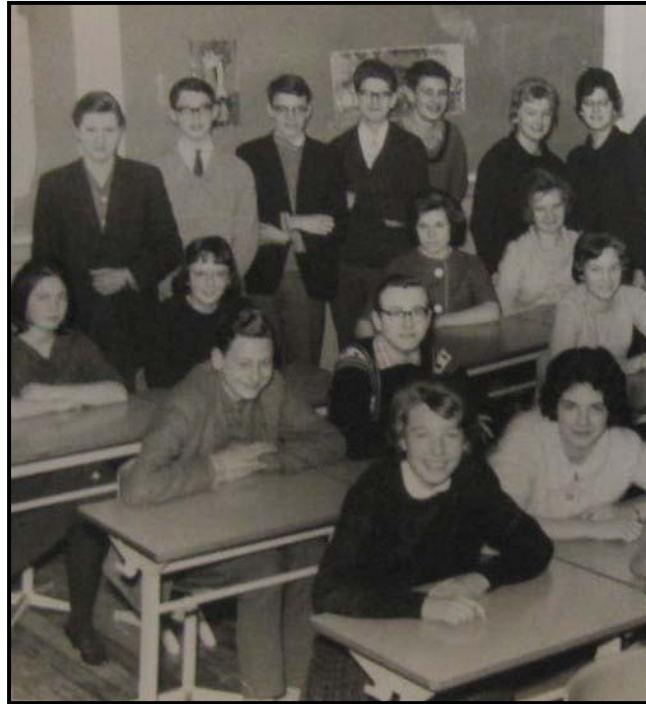
In de huidige situatie zijn de vloeren van de lokalen met verschillende moderne materialen afgewerkt. In de oorspronkelijke situatie hadden de lokalen houten vloeren van lange rechte planken. Het merendeel van de oorspronkelijke vloeren bevindt zich waarschijnlijk nog onder de later aangebrachte vloerbedekking; nader onderzoek kan hierover uitsluitsel bieden. Op meerdere oude klassenfoto's is de oorspronkelijke vloer te zien (afb. 18).

Afb. 18. Ongedateerde klassenfoto genomen in een van de klaslokalen. De foto stamt uit de jaren van vijftig van de vorige eeuw. Linksonder is een deel van houten vloer zichtbaar.

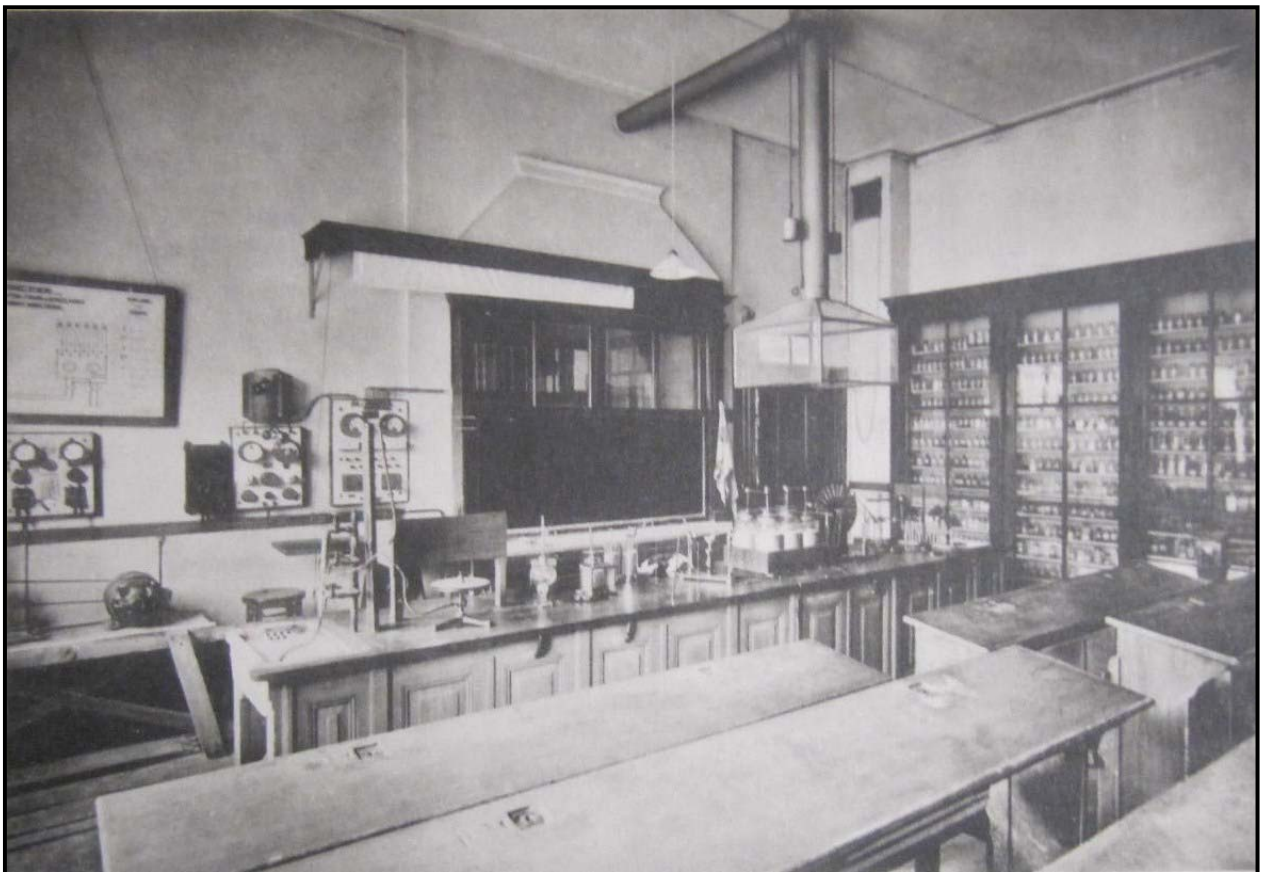
Afb. 19. Foto van een deel van de het meest zuidwestelijke lokaal op de begane grond, afkomstig uit het 50-jarige gedenkboek van de Handelsschool, uitgegeven in 1919. Op de foto is de tussen twee lokalen geplaatste zuurkast zichtbaar. Boven de zuurkast bevindt zich een kap voor de opvang en afvoer van schadelijke gassen. Rechts van de zuurkast bevindt zich de deur naar het belendende lokaal.

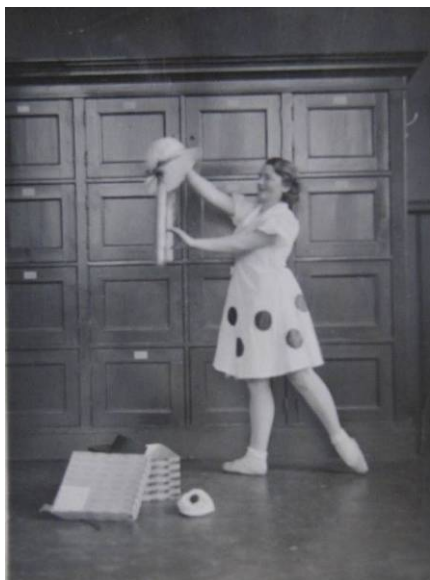
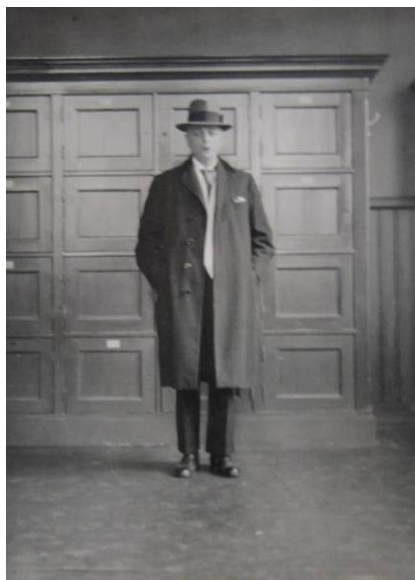
Afb. 20. Twee ongedateerde vooroorlogse foto's van de deel van de lerarenkamer. Langs de wand bevinden zich opbergkastjes; rechts is een deel van de houten lambrisering te zien. De vloer was mogelijk parket.

De naastgelegen voormalige lerarenkamer was vroeger voorzien van tegen de wanden geplaatste opbergkasten (afb. 20 en afb. 21).

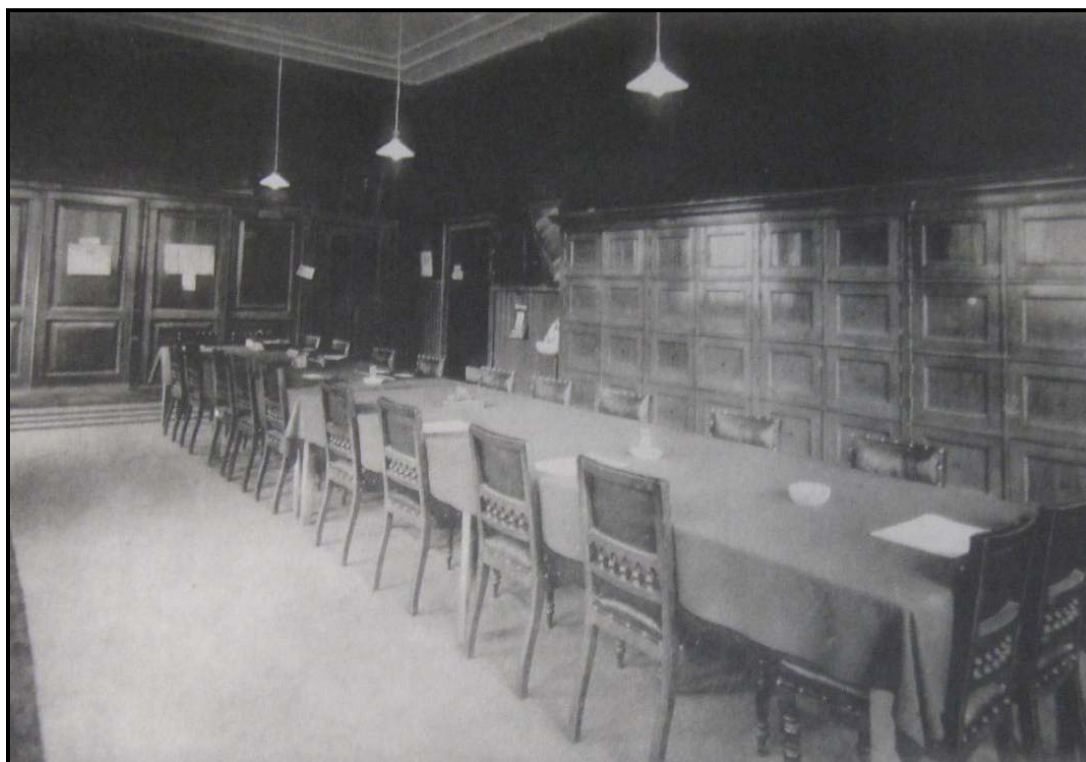
Afb. 21. Foto van de lerarenkamer op de begane grond, afkomstig uit het 50-jarige gedenkboek van de Handelsschool, uitgegeven in 1919. Boven is een deel van het oorspronkelijke stucplafond zichtbaar.

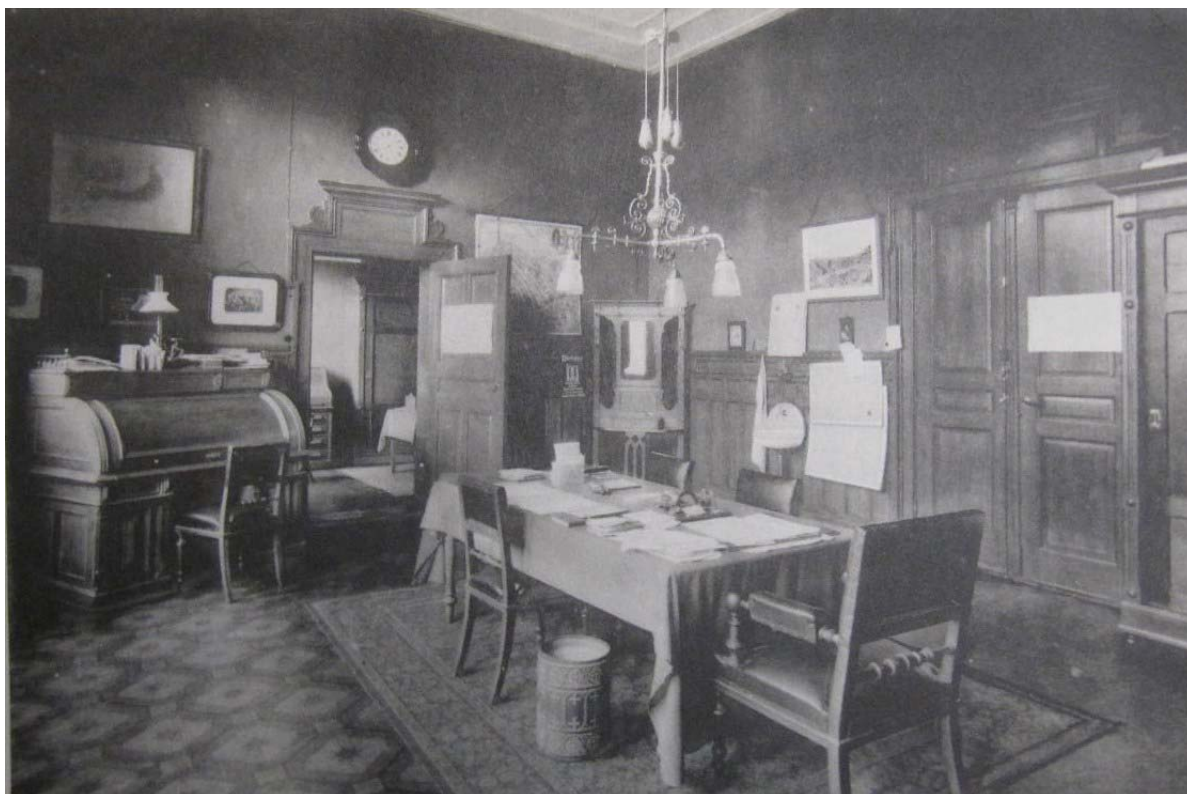
Afb. 22. Foto van de directeurskamer op de eerste verdieping afkomstig uit het 50-jarige gedenkboek van de Handelsschool, uitgegeven in 1919. De kamer was verbonden met het naastgelegen vertrek. In het midden boven is een detail van het stucplafond zichtbaar, uitgevoerd met een dubbele lijst.

De voormalige kamer van de directeur bevindt zich op de eerste verdieping, pontificaal boven de hoofdingang. De kamer heeft openslaande deuren naar het balkon. Van de vroegere inrichting en afwerking van de ruimte is niets behouden gebleven (afb. 22). De directeurskamer was intern verbonden met de naastgelegen dienstkamer, die tevens als archief dienst deed.

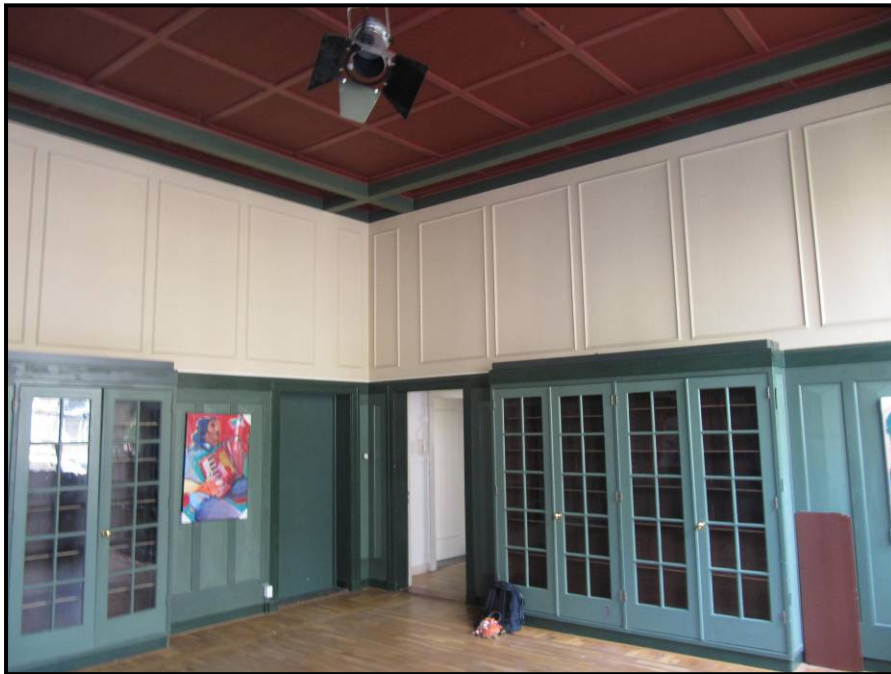
De voormalige bibliotheek ligt op de begane grond, in de meest noordoostelijke hoek van het gebouw. Dit is de enige kamer in de school die nog de oorspronkelijke wandbetimmering en vaste meubels in de vorm van boekenkasten met uittrekbare werkplanken heeft (afb. 23). Op de vloer ligt parket.

Afb. 23. De bibliotheekkamer.

De kamer heeft een eenvoudig houten cassettenplafond. Op de wanden boven de betimmering bevinden zich omlijste vakken. De kleurstellingen van de ruimte zijn niet oorspronkelijk.

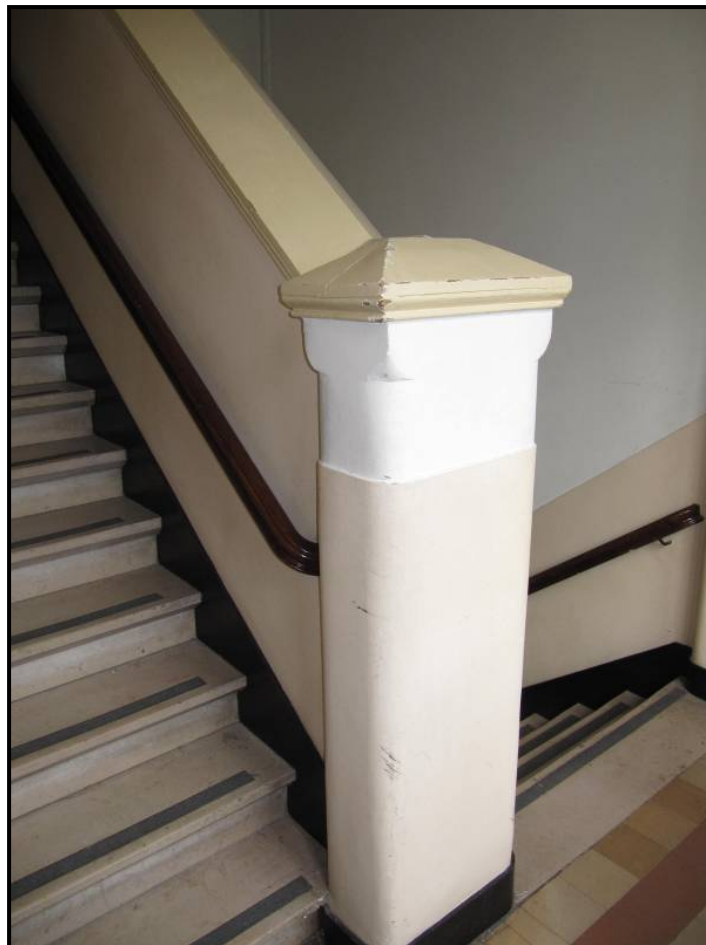
Beide trappenhuizen hebben, met uitzondering van het schilderwerk, hun oorspronkelijke toestand goed bewaard. De stenen bordestrap met dichte balustrade heeft treden van lichtbeige marmer en een eenvoudige houten trapeuning. De bordessen zijn betegeld zoals de corridors, en ook hier bevindt zich een plint in zwarte natuursteen. In de doorgangen van het trappenhuis zijn hoge rondbogen aangebracht. De trap heeft een eenvoudige stenen trappaal met een eenvoudige classicistische bekroning. De wanden hebben een lambrisering in een iets donkerder tint dan de wanden zoals we dat ook elders in het gebouw zien.

Afb. 24. Detail van een van de trappenhuizen.

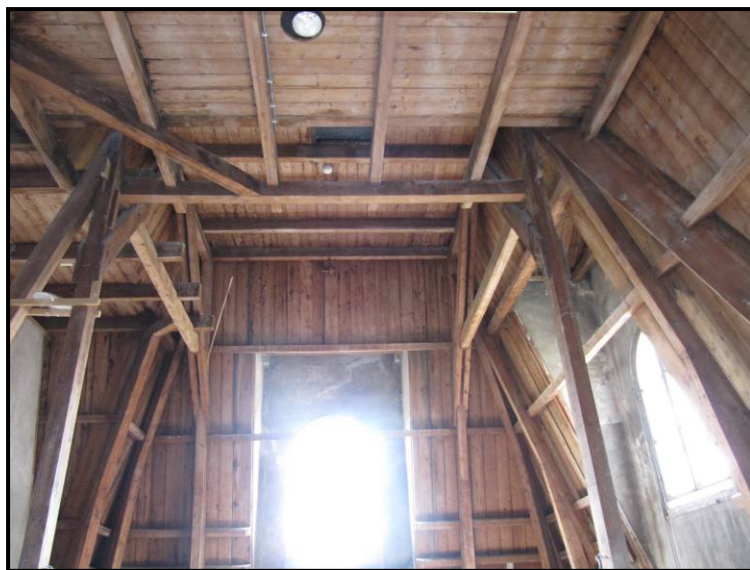
Afb. 25. De kapconstructie van de noordwestelijke risaliet.

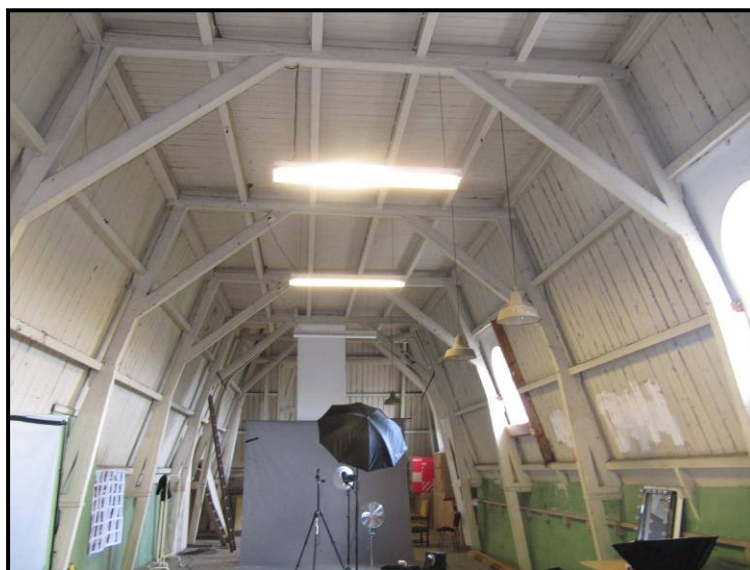
Afb. 26. De zuidelijke vleugel van de zolder.

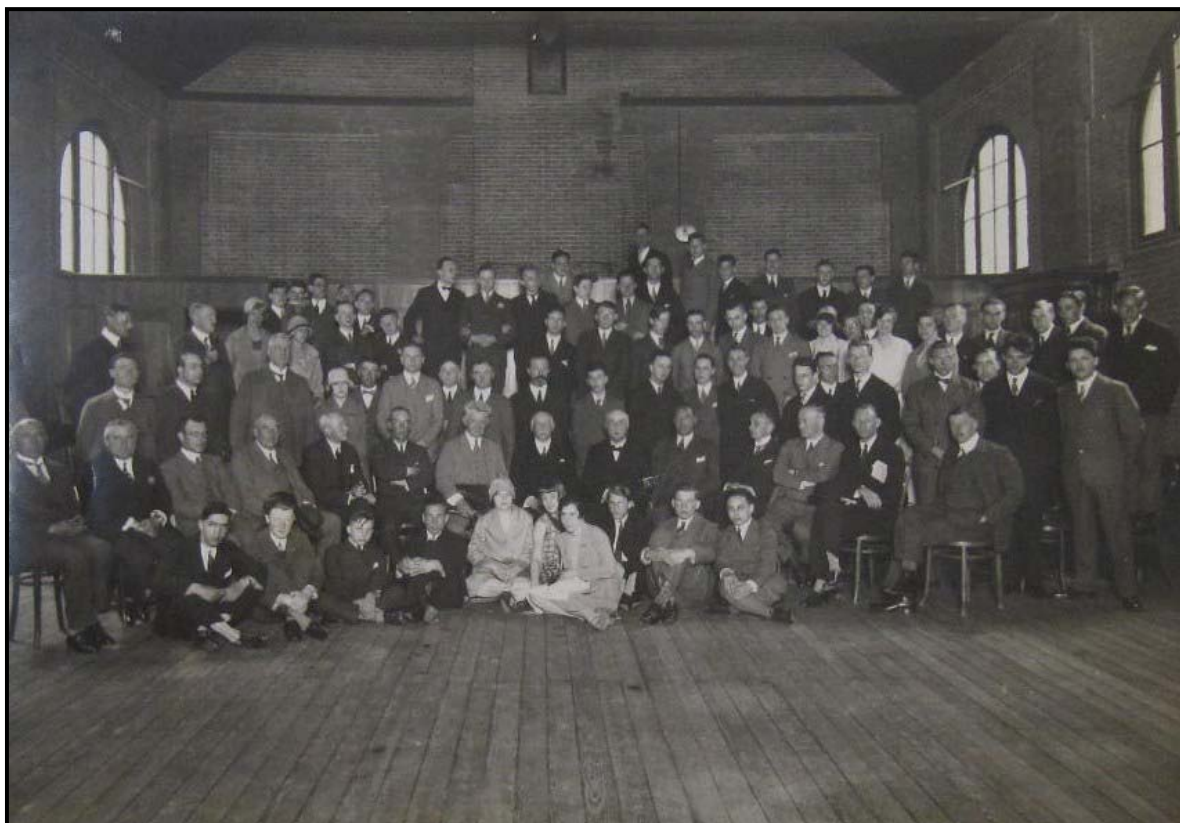
Afb. 27. Ongedateerde groepsfoto, gemaakt in het gymnastiekgebouw in de richting van de noordelijke korte gevel. De foto stamt uit de periode 1901-1920. De wanden bestaan uit ruwe baksteen. De vloer is vervaardigd uit houten planken. De ruimte aan de achterzijde van het lokaal (waar zich links op de foto de reguliere entree bevindt) is afgeschermd door een manshoge houten wand met panelen. Links en rechts boven zijn de schuin oplopende vormen van het zadeldak herkenbaar.

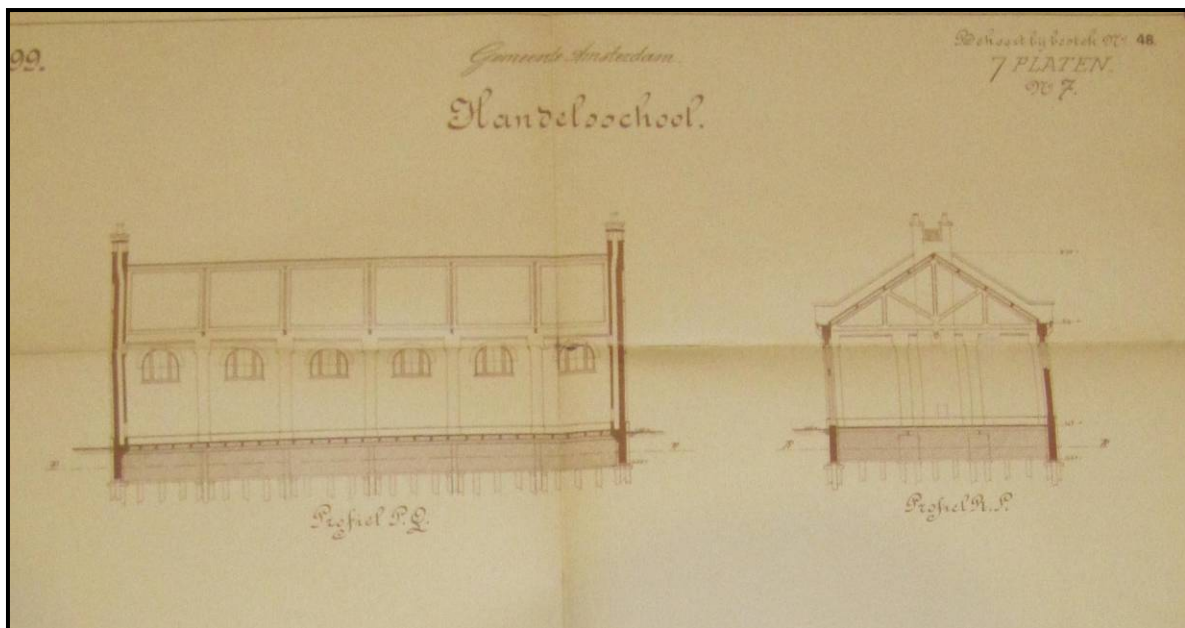
Het gymnastiekgebouw bestaat uit een enkele ruimte zonder verdere onderverdeling. De houten vloer is van recente datum en stamt niet uit de bouwperiode. Onder deze vloer bevindt zich mogelijk nog de oorspronkelijke houten vloer, zoals zichtbaar op afb. 27. De wanden bestaan uit witgeschilderde ruwe baksteen. Zoals zichtbaar op afb. 27 was de baksteen oorspronkelijk niet beschilderd. De zaal bevat een verlaagd plafond van tamelijk recente datum waarin T.L.-bakken zijn aangebracht. In het verlaagd plafond zijn de oorspronkelijke hanenbalken of spantbalken zichtbaar. Door het verlaagd plafond is de oorspronkelijke kapconstructie niet meer zichtbaar, maar het is aannemelijk dat die nog aanwezig is; in het midden van de spantbalken is de in de vorm van een diamantkop geornamenteerde punt van de makelaar zichtbaar (de makelaar verbindt de spantbalken met de nokgording). Op de oorspronkelijke bouwtekening is te zien dat de kapconstructie bestaat uit een eenvoudig systeem van spantbalken, makelaars en schoren (afb. 28).

Afb. 28. Deel van een ontwerptekening uit 1899, met daarop de kapconstructie van het gymnastiekgebouw.

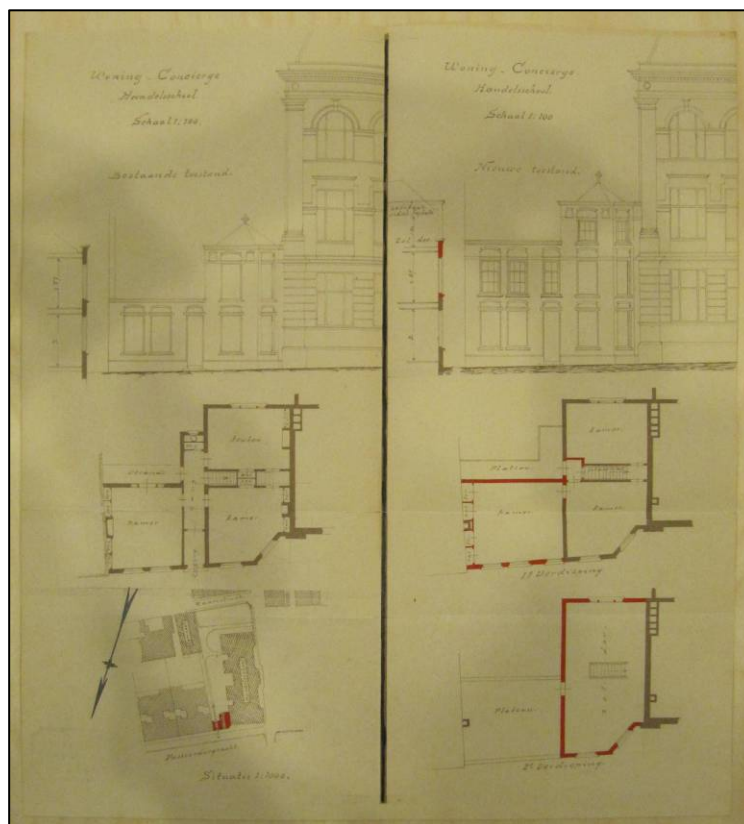
Bij de uitbreiding van de conciërgewoning in 1911 is de begane grond ongemoeid gelaten; de nieuwe geveldelen zijn uitgevoerd in de stijl van het oorspronkelijke ontwerp (afb. 28).

Afb. 28. Bouwtekening van de in 1911 uitgevoerde verbouwing en uitbreiding van de dienstwoning, met in rood aangegeven de nieuwe bouw delen.

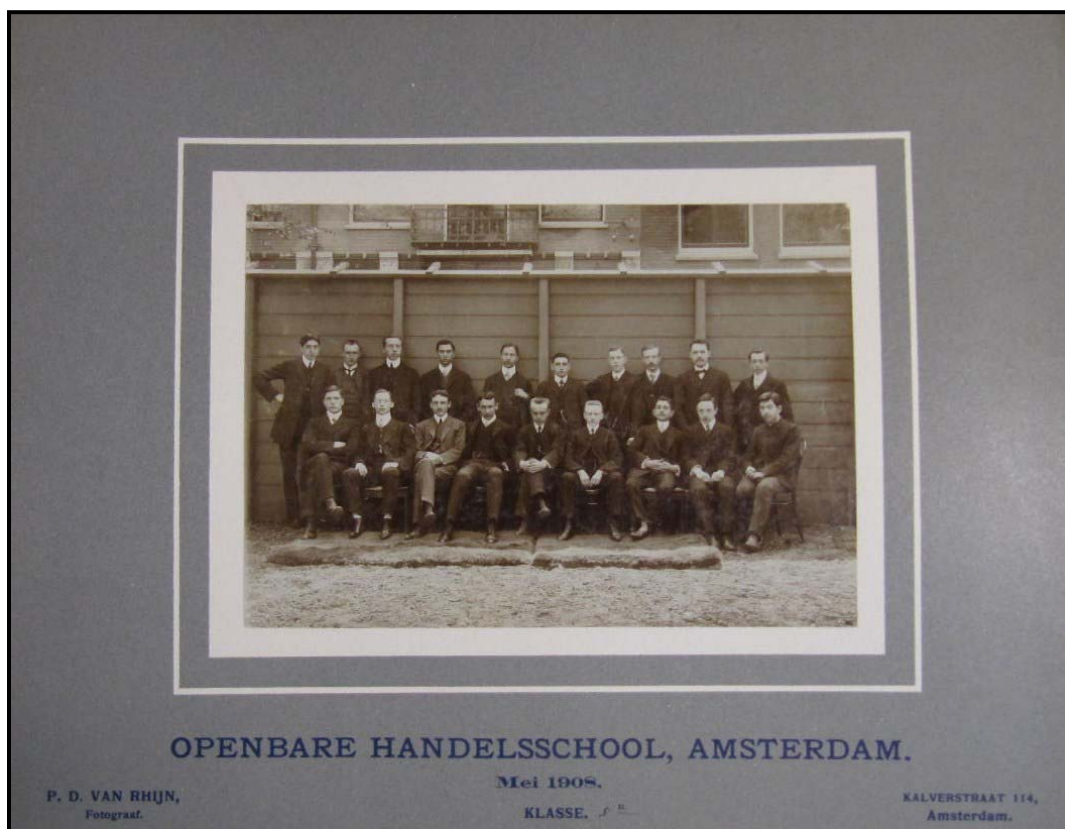
De binnenplaats is door een houten schutting afgescheiden van de Raamstraat. In de schutting is een brede poort geplaatst voor de toegang van auto's tot de binnenplaats; de poort is door middel van twee schuifdeuren afsluitbaar. In de oorspronkelijke situatie stond langs dit deel van de binnenplaats eveneens een eenvoudige houten schutting; deze bevatte echter geen doorgang (afb. 29).

Afb. 29. Foto uit 1908, gemaakt op de binnenplaats richting de Raamstraat. Hier bevond zich een eenvoudige houten schutting van circa 2,5 meter hoog. De binnenplaats was hier nog niet bestraat.

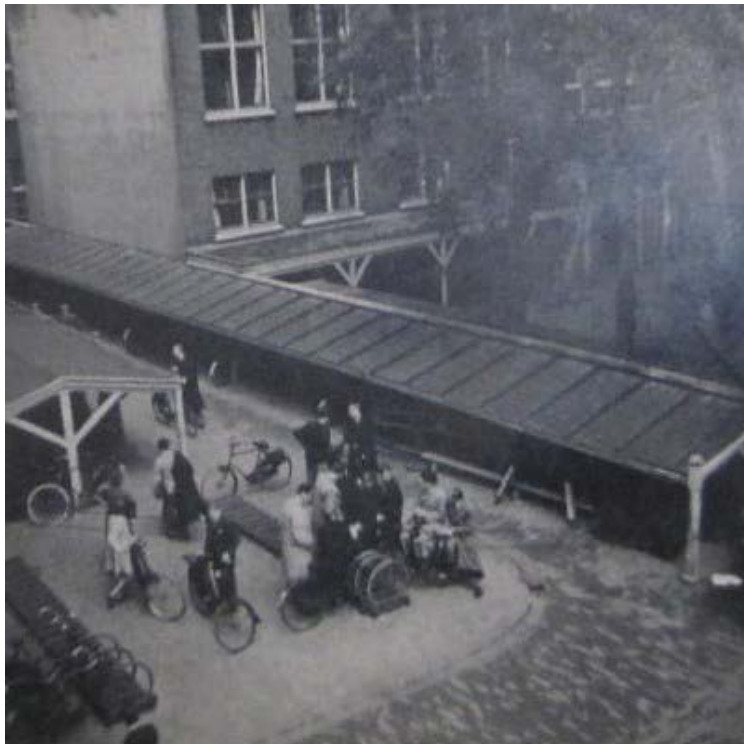
Afb. 30. Ongedateerde foto uit de periode van circa 1910-1920, van de binnenplaats richting het Noordoosten. Hier bevonden zich twee uit de bouwtijd stammende overdekte fietsenstallingen. De lange stalling vormde tevens de afscheiding met het belendende terrein, waar zich het schoolplein van de school aan de Passeerdersgracht 23-25 bevond. De binnenplaats is hier deels bestraat. De constructie van de fietsenstalling vertoont enige gelijkenis met die van de kapconstructie van het gymnastiekgebouw.

Oorspronkelijk stonden op de binnenplaats overdekte fietsenstallingen; deze zijn in de huidige situatie niet meer aanwezig (afb. 30).
