# RAPPORTAGE

Groeiplaatsonderzoek bij 8 Anna Paulowna bomen  
op het Lambertus Zijlplein in Amsterdam

1000000790

22 november 2024

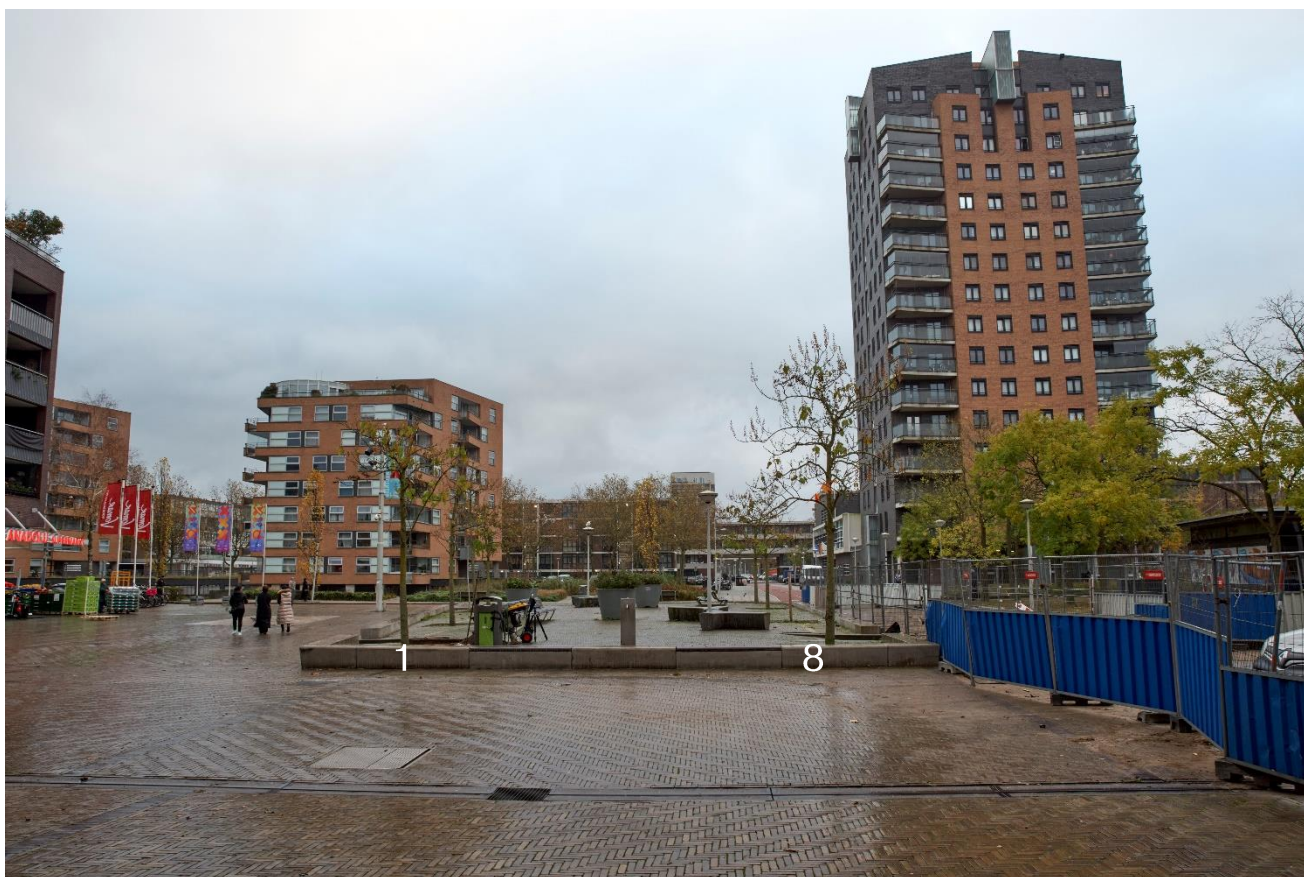
Foto 1: Beeld vanaf de westzijde op de boomgroep.

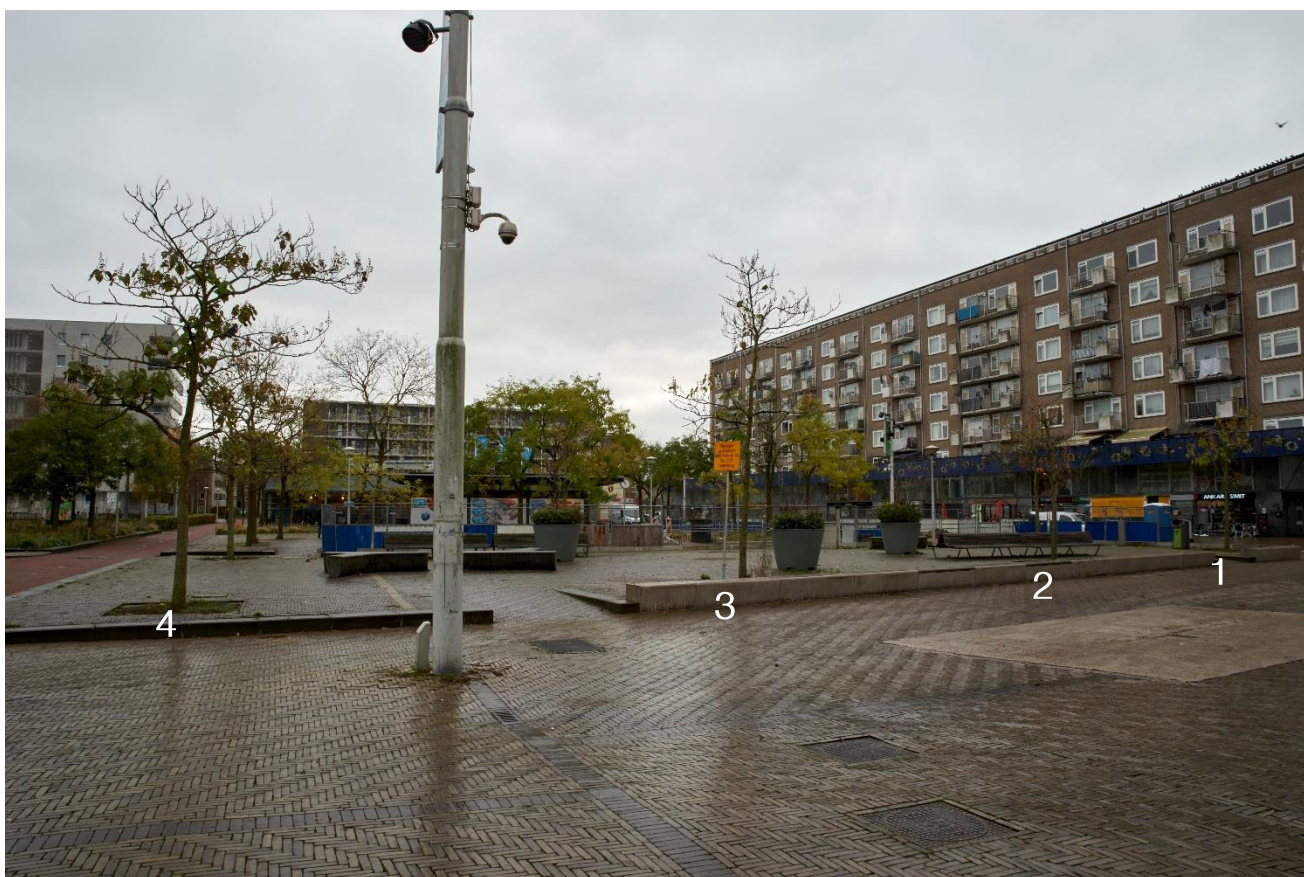
Foto 2: Beeld vanaf de noordzijde op de boomgroep.

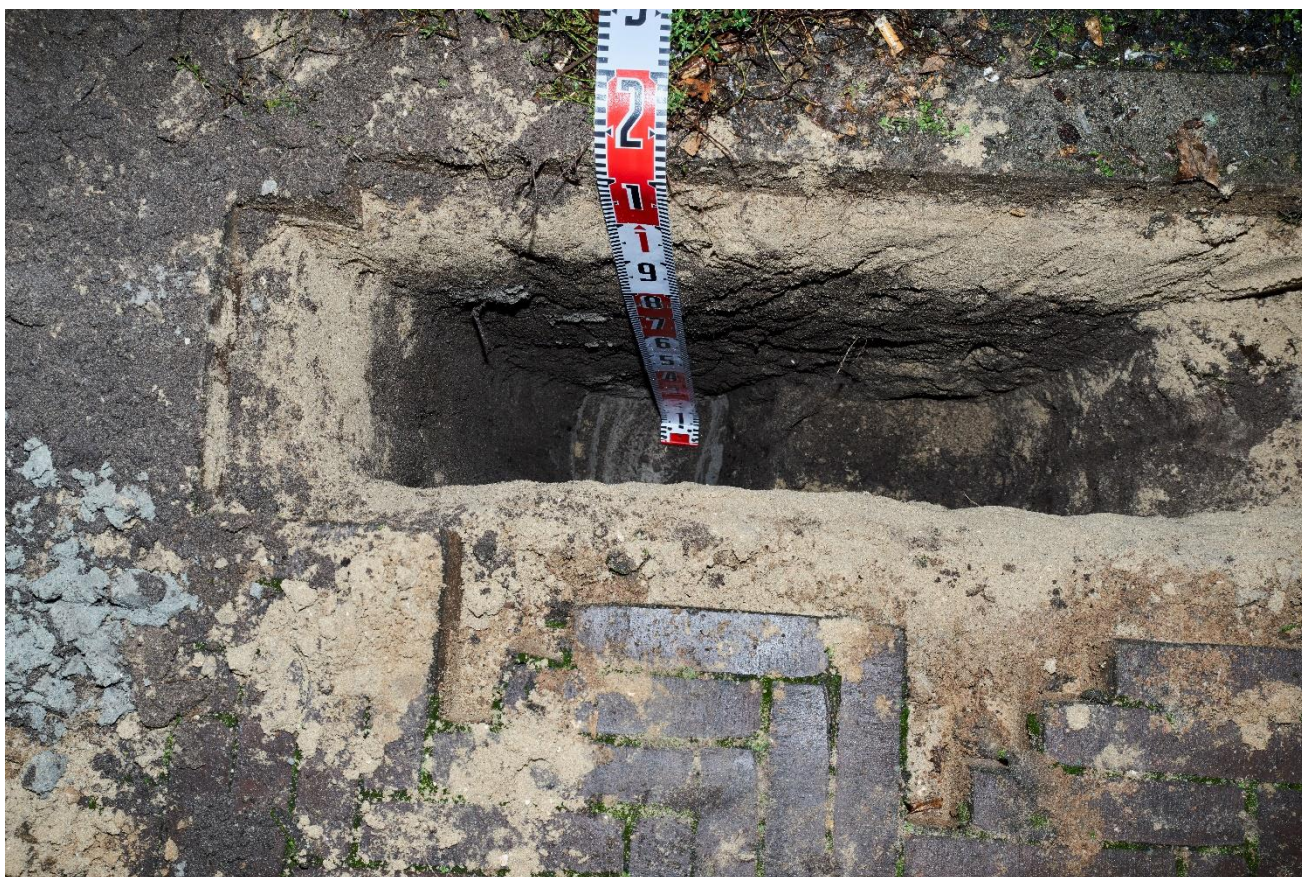
Het bodem- en het bewortelingsprofiel zijn beoordeeld aan de hand van profielsleuven bij boomnummer 1, 3 en 6, aangevuld met profielboringen tussen boom 2-7, 3-6 en 6-7. Het bodemprofiel is vanaf het maaiveld opgebouwd uit een 10 cm hoge klinker verharding, 20 cm cunet, 80 cm bomenzand, gevolg door humusarm (ophoog)zand. Lokaal zijn wat verschillen aangetroffen in de dikte van het cunet, is het pakket bomenzand wat dikker. In de onderzijde van het cunet is een roestkleur waarneembaar dat duidt op stagnatie van hemelwater.

De grondwaterspiegel is aangetroffen op 1,35 – 1,4 m-mv. De reductiezone bevindt zich in het pakket bomenzand, maar is niet duidelijk te traceren. Het zandpakket onder het bomenzand heeft een (blauw)grijze kleur wat aangeeft dat de reductie zone hoger ligt, dus in het pakket bomenzand. Foto 3 en 4 geven een beeld van het bodemprofiel. De gemeten grondwaterstand komt overeen met de peilbuismeting van Waternet, peilbuis D03098, 100 m ten zuidwesten van boomnummer 8. De gemeten grondwaterstand is daar 1,05-1,0 m-mv.

Buiten de boomspiegels is zeer weinig beworteling aangetroffen. Vrijwel alle beworteling is afgestorven. De diameter van wortels is tot 3 cm, hiervan zijn de meeste wortels dunner dan 3 mm doorsnede.

Foto 3: Profielsleuf aan de oostzijde van boomnummer 2.

In deze situatie is sprake van structureel te natte omstandigheden doordat het bomenzand tot in de reductiezone is verwerkt. Dit wordt versterkt door de te hoge compactheid van het bomenzand waarin het organisch materiaal een sponswerking krijgt. De vaststelling van waterstagnatie in het cunet is daarmee een logisch gevolg.

Op basis van de resultaten van het onderzoek is in deze casus geen sprake van beheeropties. Zowel de bomen als het bomenzand dienen als verloren te worden beschouwd. De bomen zijn vanwege de gestagneerde ontwikkeling en kroonsterfte niet herbruikbaar/verplantbaar. Het bomenzand kan na een verwerkingsperiode van tenminste 6 maanden als een matige aanvulgrond worden toegepast. Het bomenzand dient dan los gestort, met een hoogte van 0,8 m, op een drainerende ondergrond aan de buitenlucht te worden blootgesteld en na 3 maanden te worden gekeerd.

- Verwijderen en afvoeren van de 7 resterende Anna Paulowna bomen;
- Het verwijderen en afvoeren van bomenzand;
- Het aanbrengen van grof zand, de pakketdikte is gelijk aan de hoogte tot aan de nader te bepalen reductiezone + 10 cm;
- Herplant van 4-6 Anna Paulowna in plantvakken met een zandig type bomengrond onder RAG-Landscaping keurmerk (verwerking bomengrond conform voorschrift leverancier). Het oppervlak beplanten met een lage heesterbeplanting of een combinatie van vaste planten. Per boom is 40 m<sup>3</sup> bomengrond afdoende om te kunnen volgroeien en een leeftijd te bereiken van tenminste 80 jaar. Dit komt neer op een plantvak van circa 50 m<sup>2</sup> per boom.

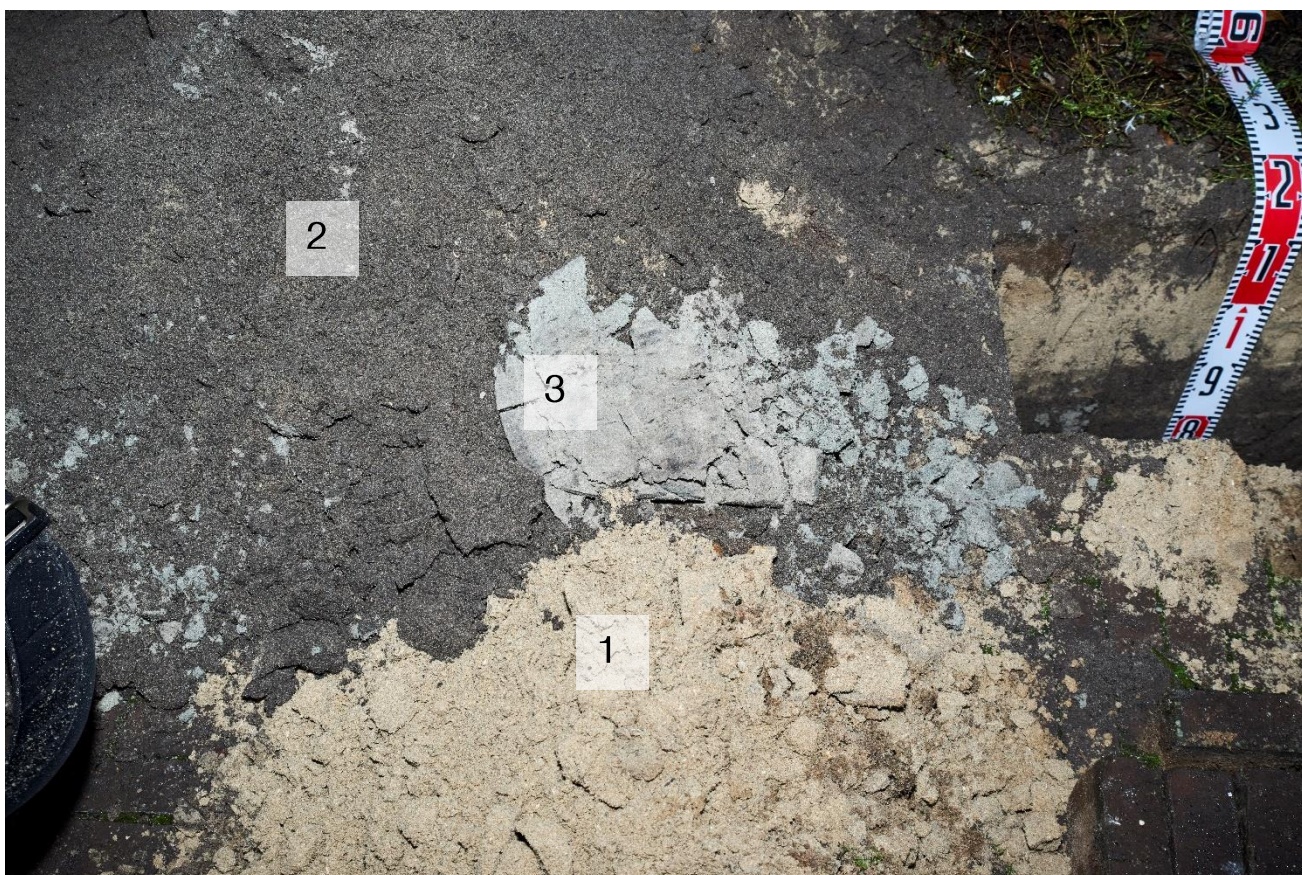
Vanaf 0,5 m-mv is de geur van zuurstofarme omzetting van organisch materiaal duidelijk waarneembaar. Het vochtgehalte van het bomenzand is te duiden als veldvochtig tot verzadigd. Het bomenzand heeft een betonachtige structuur wat het gevolg kan zijn van een onjuiste verwerking. Met de penetrologger zijn in het pakket meetwaarden gemeten tot ruim 7,0 MPa, zie figuur 2. Referentiewaarden voor bomenzand na verdichting liggen in het traject 2,0-2,2 MPa.

Foto 4: Beeld van de grondsoorten; 1 = humusloos zand (cunet), 2 = bomenzand, 3 is blauwgrijs ophoogzand.
