## 's-Gravelandseweg 4 te Weesp

Verkennd onderzoek asbest (afdruiptone)

Kenmerk : A7353-06/NEV/rap2  
Datum : 22 augustus 2025

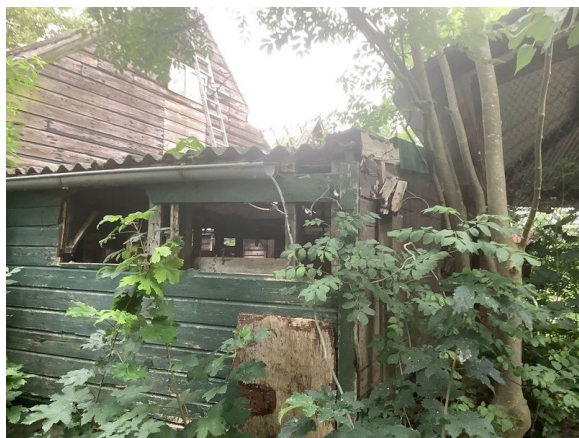
Afbeelding 3: Afdruipzone dak 1

De terreinverkenning is op 22 juli 2025 uitgevoerd. Op basis van de terreinverkenning blijkt dat op de locatie drie asbestdaken aanwezig zijn. Ter plaatse van alle daken is een dakgoot aanwezig. Bij drie afwateringszijdes watert de dakgoot echter af op de bodem. Bij de overige drie afwateringszijdes is sprake van een degelijke dakgoot of is onder het dak betonverharding aanwezig. In de onderstaande afbeeldingen zijn de afdruiptzones zichtbaar. Ter illustratie is in bijlage 2 een fotoreportage opgenomen. De locaties van de asbestdaken en afwateringszijdes zijn weergegeven in bijlage 1.

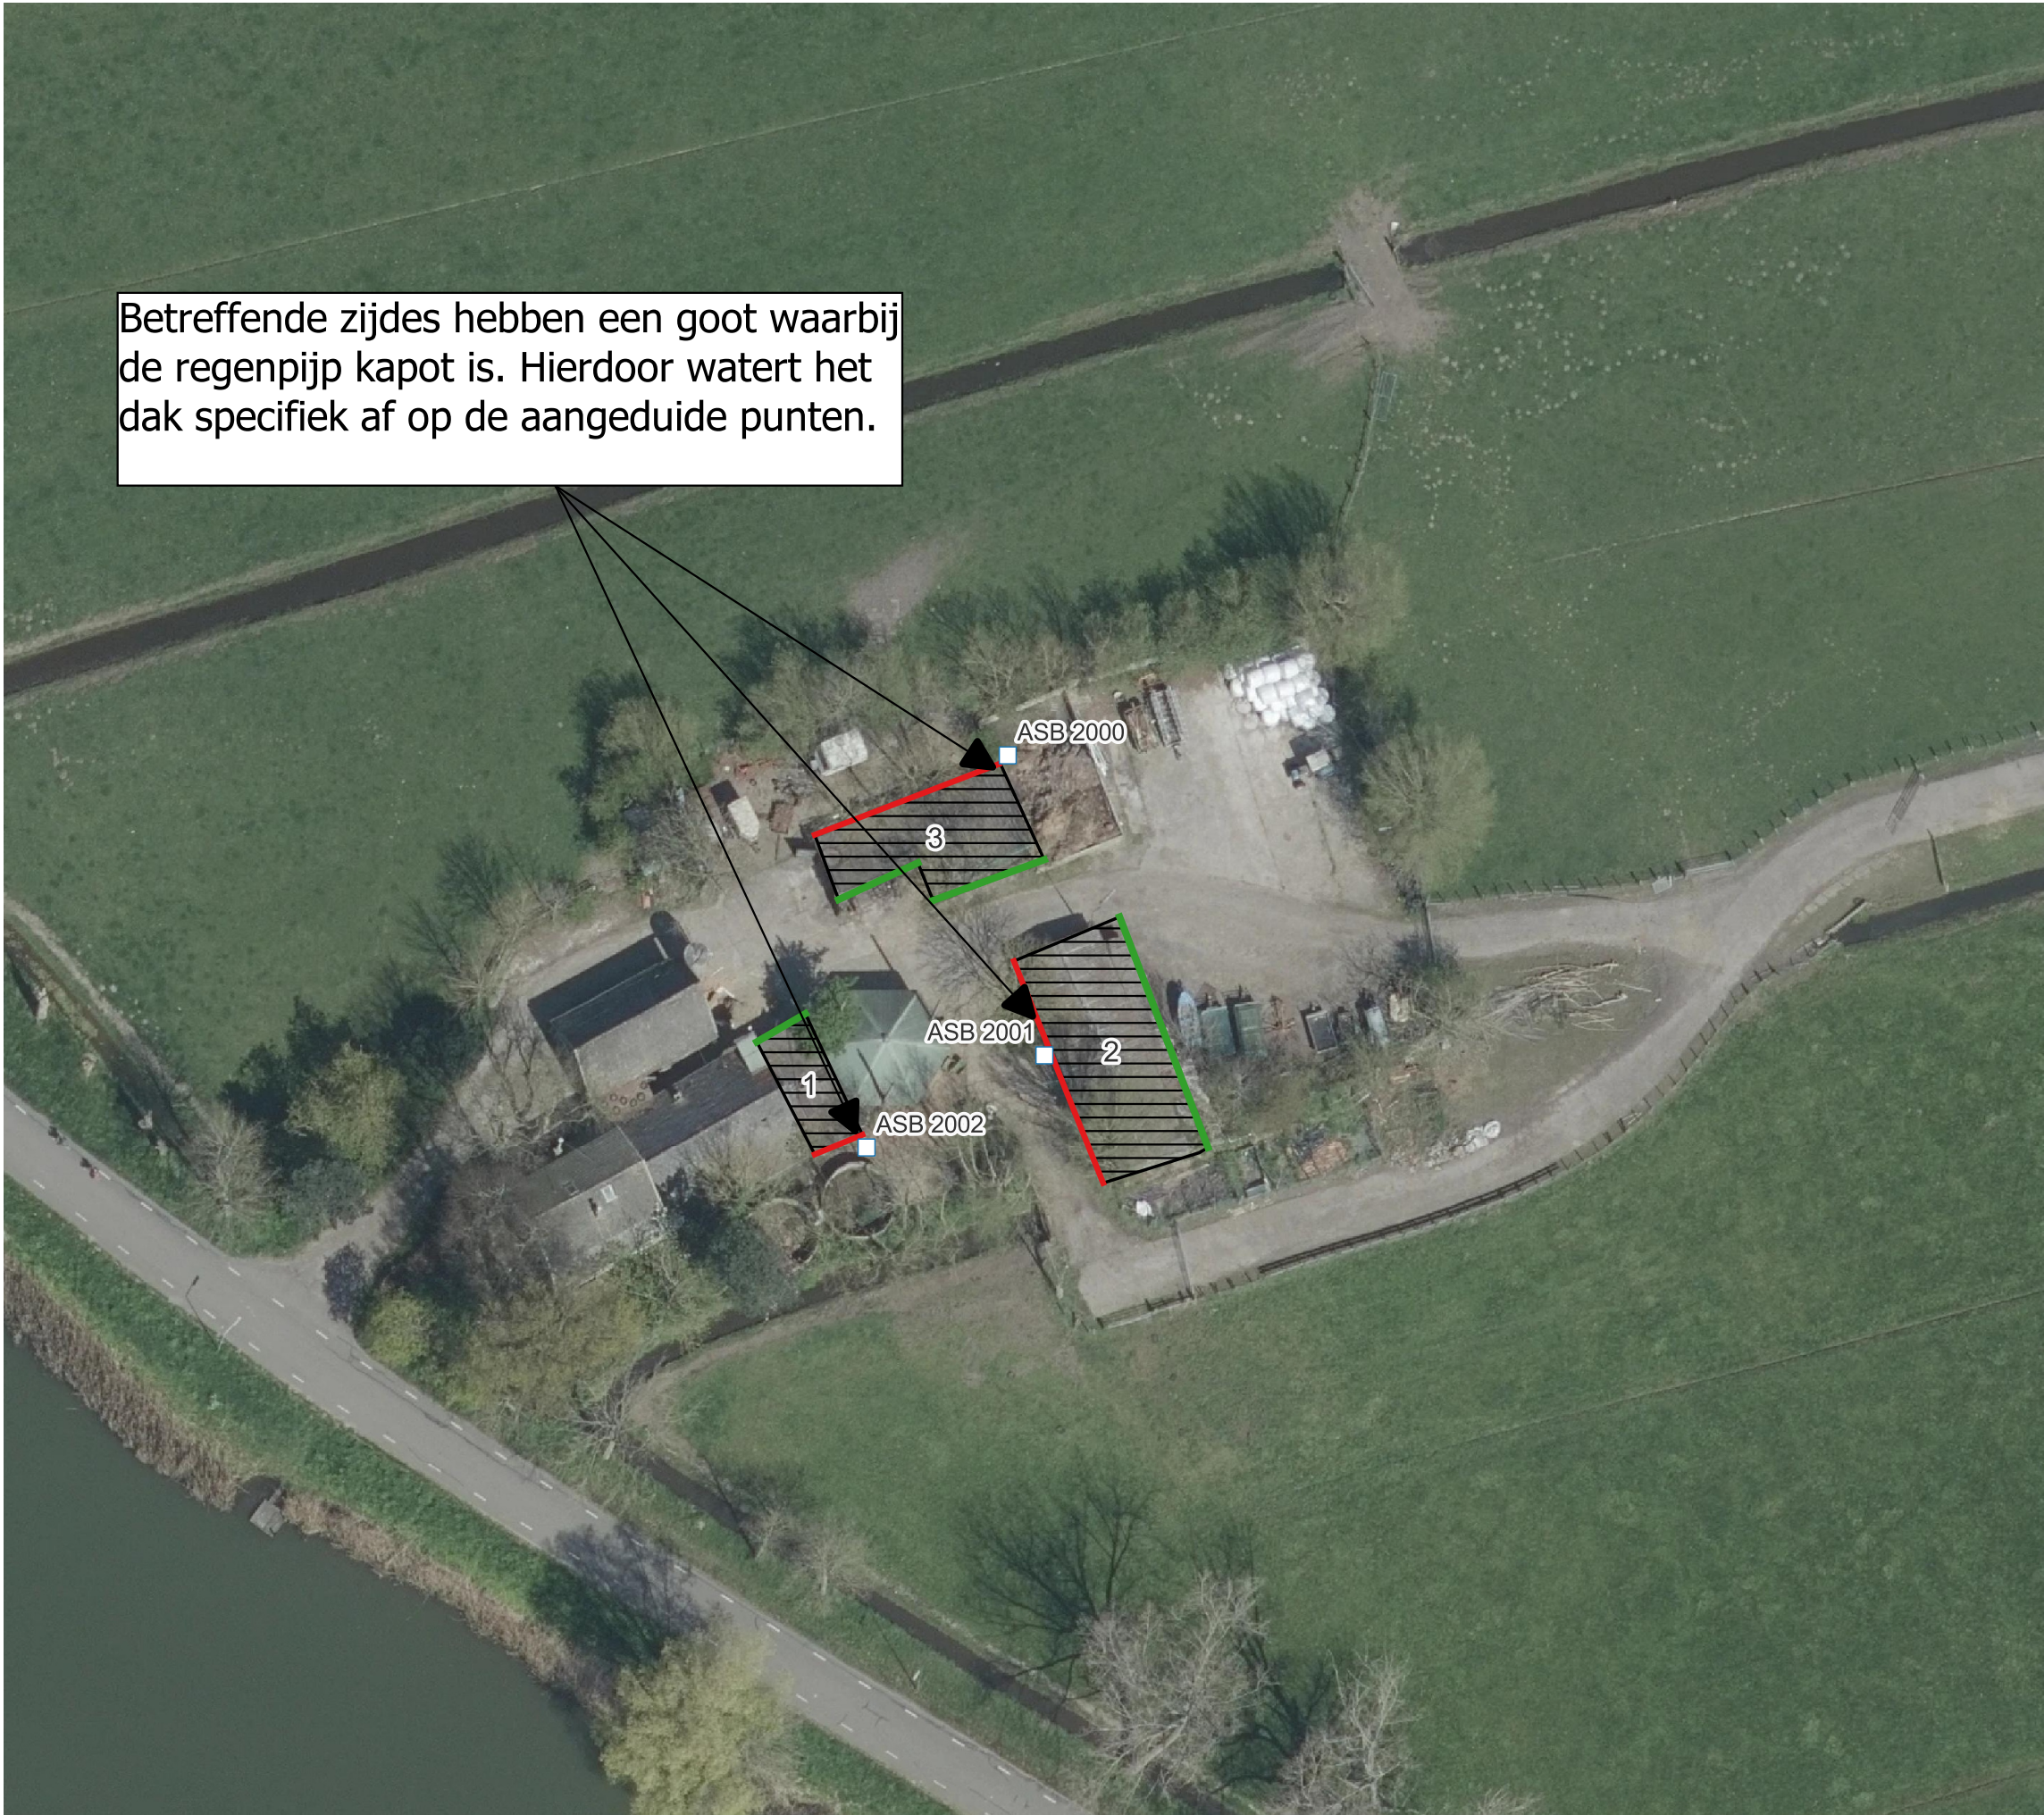
**BIJLAGE 1.2**  
Situatietekening

Een samenvatting van de tijdens het veldonderzoek uitgevoerde werkzaamheden is opgenomen in de navolgende tabel. De posities van de genoemde meetpunten zijn weergegeven op situatietekening 1.2 die in bijlage 1 is opgenomen.

- asbestdaken
- Inspectiegat asbest
- Zijdes die afwateren op onderliggende bodem
- Zijdes die niet afwateren op onderliggende bodem

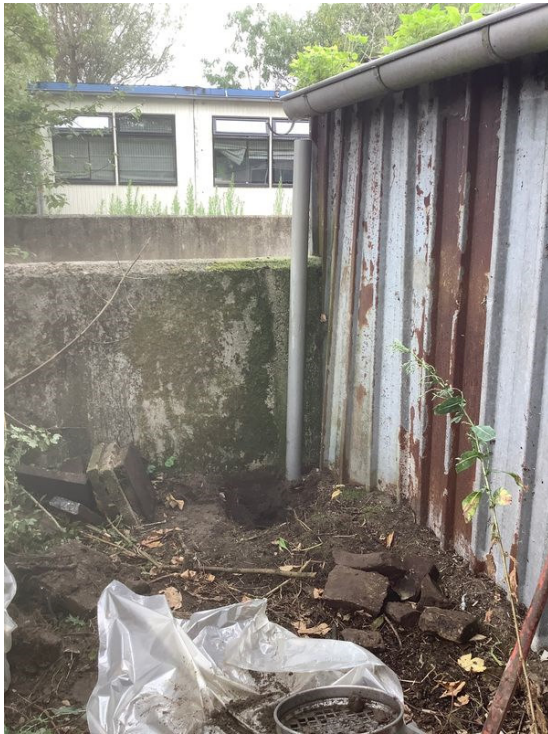
ASB 2000\_20250725\_103013

| Monstercode | Deelmonsters en traject (m-mv) | Bodemtype en bijzonderheden | Opmerkingen / bijzonderheden |
|---|---|---|---|
| ASB 2000 | ASB 2000 (0,05 – 0,15) | Zand, sporen baksteen, brokken beton | - |

| Monstercode | (deel)monsters en traject (m-mv) | Bodemtype en bijzonderheden | Totale gewogen gehalte asbest | |
|---|---|---|---|---|
| ASB 2000 | ASB 2000 (0,05 – 0,15) | Zand, sporen baksteen, brokken beton | <0,5 mg/kg ds | <1,1 |

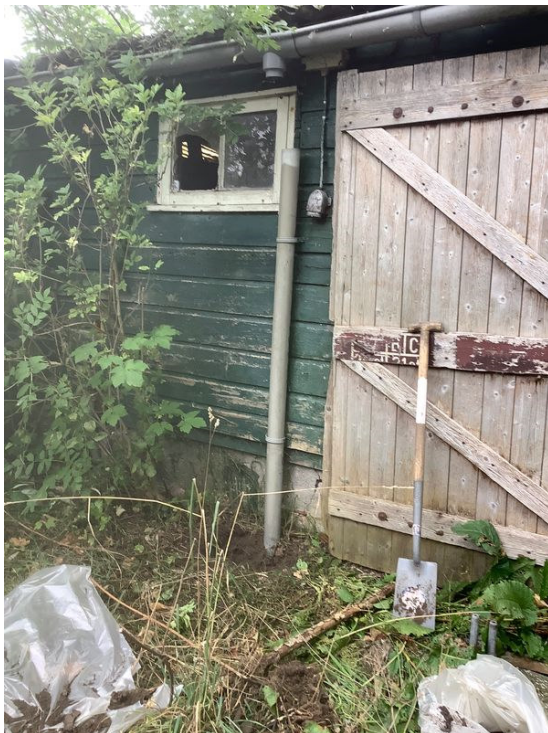
ASB 2001\_20250725\_093126

| Monstercode | Deelmonsters en traject (m-mv) | Bodemtype en bijzonderheden | Opmerkingen / bijzonderheden |
|---|---|---|---|
| ASB 2001 | ASB 2001 (0 – 0,10) | Klei, sporen metselpuin, sporen baksteen, sporen glas | - |

| Monstercode | (deel)monsters en traject (m-mv) | Bodemtype en bijzonderheden | Totale gewogen gehalte asbest | |
|---|---|---|---|---|
| ASB 2001 | ASB 2001 (0 – 0,10) | Klei, sporen metselpuin, sporen baksteen, sporen glas | 4,7 mg/kg ds | <1,1 |

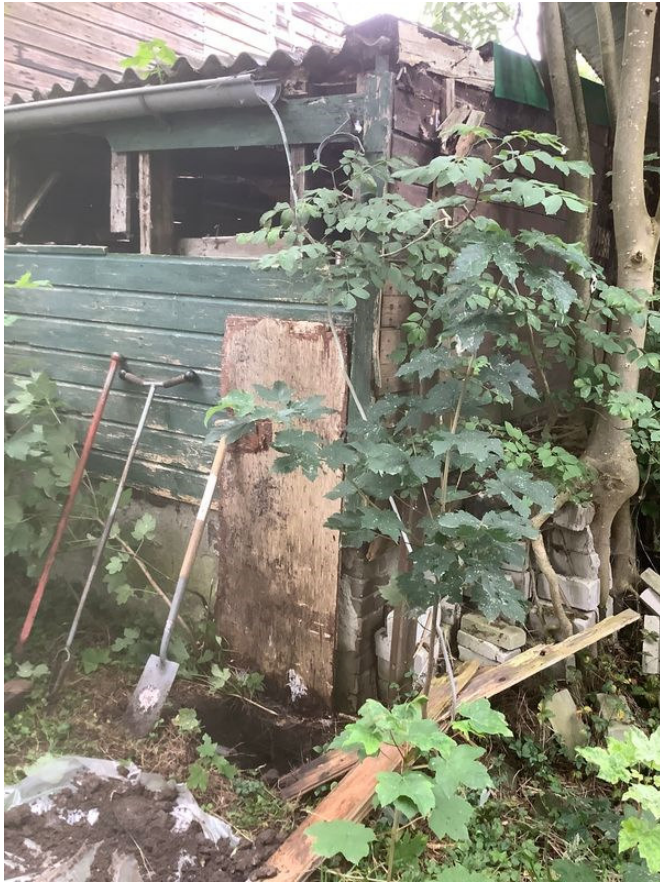
ASB 2002\_20250725\_090345

- Ter plaatse van inspectiegat ASB2002 is op het traject 0,1 á 0,5 m-mv een fragment asbestverdacht materiaal waargenomen. In het vrijgegraven en geïnspecteerde materiaal uit de overige inspectiegaten is visueel geen asbestverdacht materiaal aangetroffen.

| Monstercode | (deel)monsters en traject (m-mv) | Bodemtype en bijzonderheden | Totale gewogen gehalte asbest | |
|---|---|---|---|---|
| ASB 2002-2 | ASB 2002 (0,10 – 0,50) | Zand, matig grindhoudend, brokken beton, matig metselpuinhoudend | 49 mg/kg ds | - |

| Monstercode | Meetpunt | Resultaat | Opmerking |
|---|---|---|---|
| ASB plaatmateriaal | ASB 2002 (0,10 – 0,50 m-mv) | Cement, vlakke plaat (chrysotiel 10-15%, crocidoliet 2-5 %) | Grove fractie |

Er dient rekening te worden gehouden met sanerende maatregelen. Geadviseerd wordt hiertoe een melding BAL te doen, waarbij de sanerende maatregelen worden bepaald en afgestemd op de geplande herontwikkeling van de onderzoekslocatie.
