Bomen Effect Analyse Transportriool Zuid

Eindhoven / Geldrop

Bomen Effect Analyse

Status rapport: Definitief 22 januari 2024

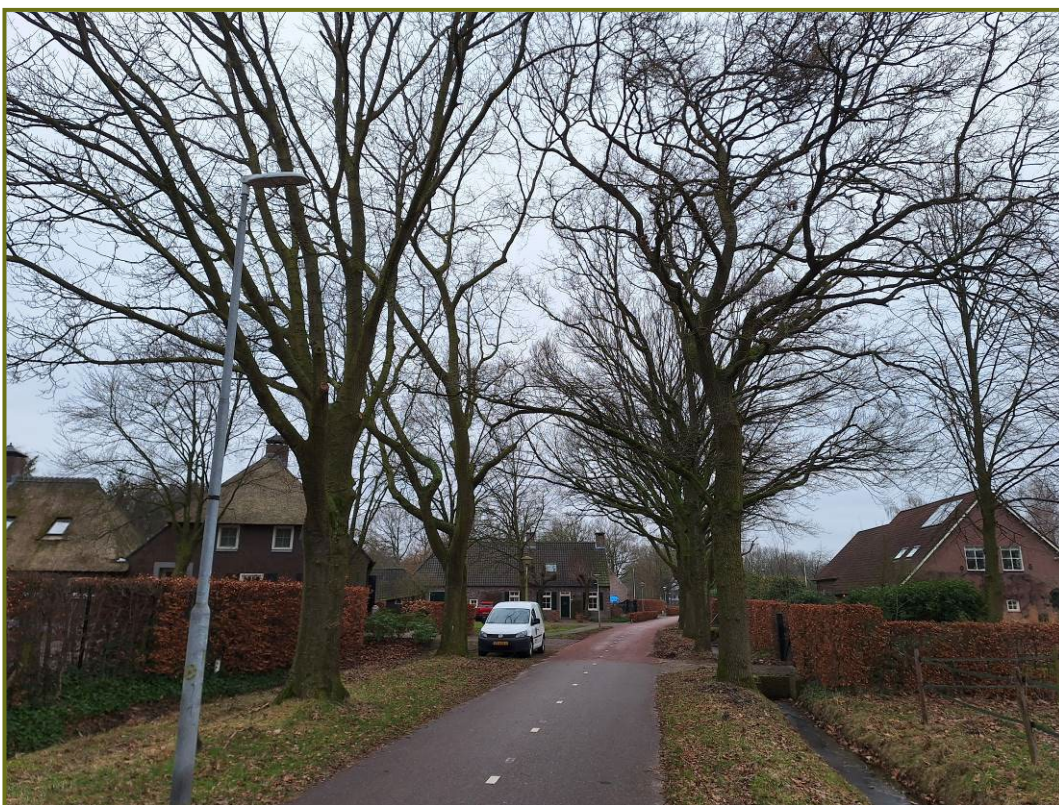
Afbeelding 4. Knelpunten locatie 2

Aan weerszijde van de rijbaan staan de bomen 232 t/m 236. Deze bomen staan midden in het riool tracé.

De grote bomen 232 en 234 staan op te korte afstand van de te graven rioolsleuf. In verband met de hoeveelheid wortelschade kunnen deze bomen niet behouden blijven. De bomen 235 t/m 237 staan midden in de rioolsleuf.

Geadviseerd wordt de bomen 232, 234 t/m 237 te kappen.

De resterende bomen dienen met zorg te worden beschermd. Zowel de boom als de onverharde groeiplaats dient te worden afgezet met bouwhekken op tenminste de grens van de kroonprojectie.

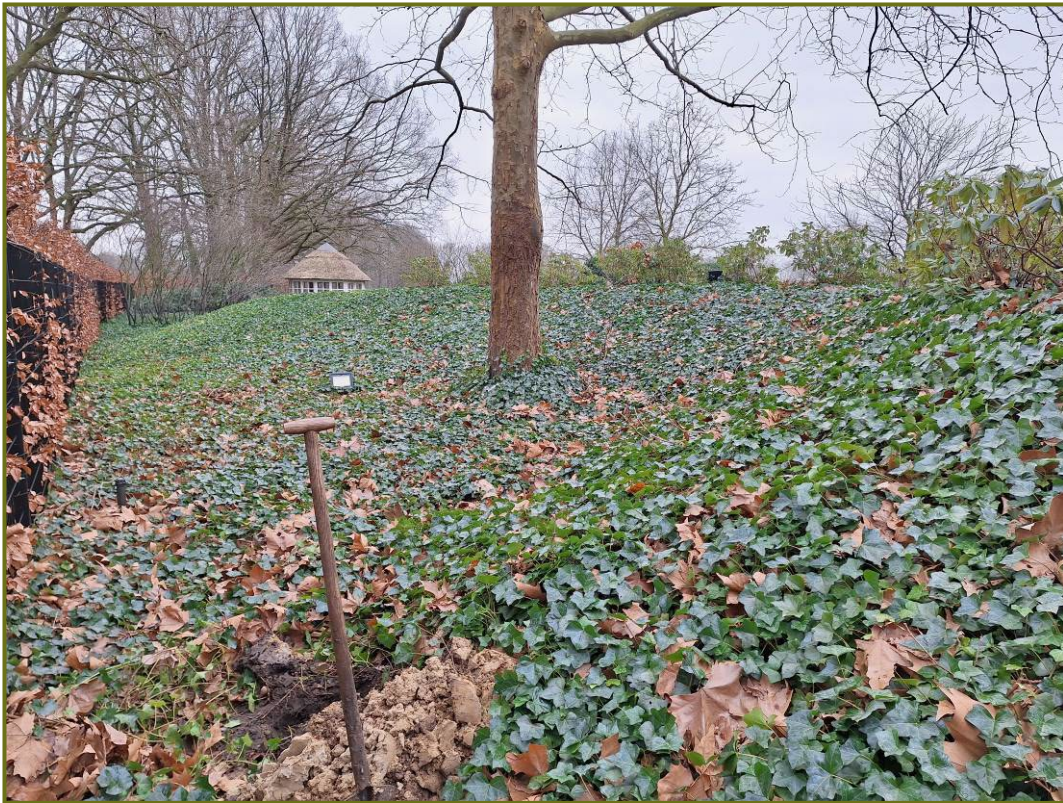
Afbeelding 6. Profielkuil bij plataan 249

In profielkuil 1 aan de te ontgraven zijde (zie *afbeelding 6*) is op 4 meter uit de stam vooral een geroerde bodem aangetroffen. Bruin en geel zand zijn hier gemengd. Het grondwater is aangetroffen op 80 cm beneden maaiveld. Wortels zijn beperkt aangetroffen en niet groter dan 1 cm in diameter.

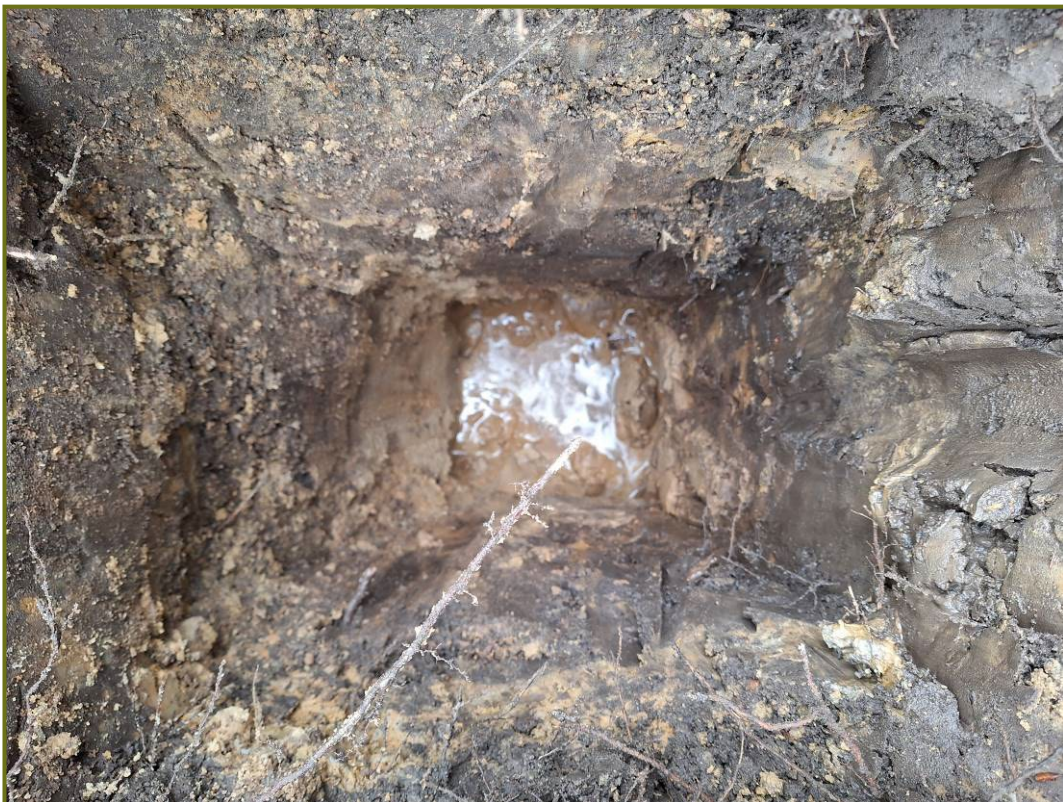
Afbeelding 7. Geroerde bodem met beperkt aantal grote wortels

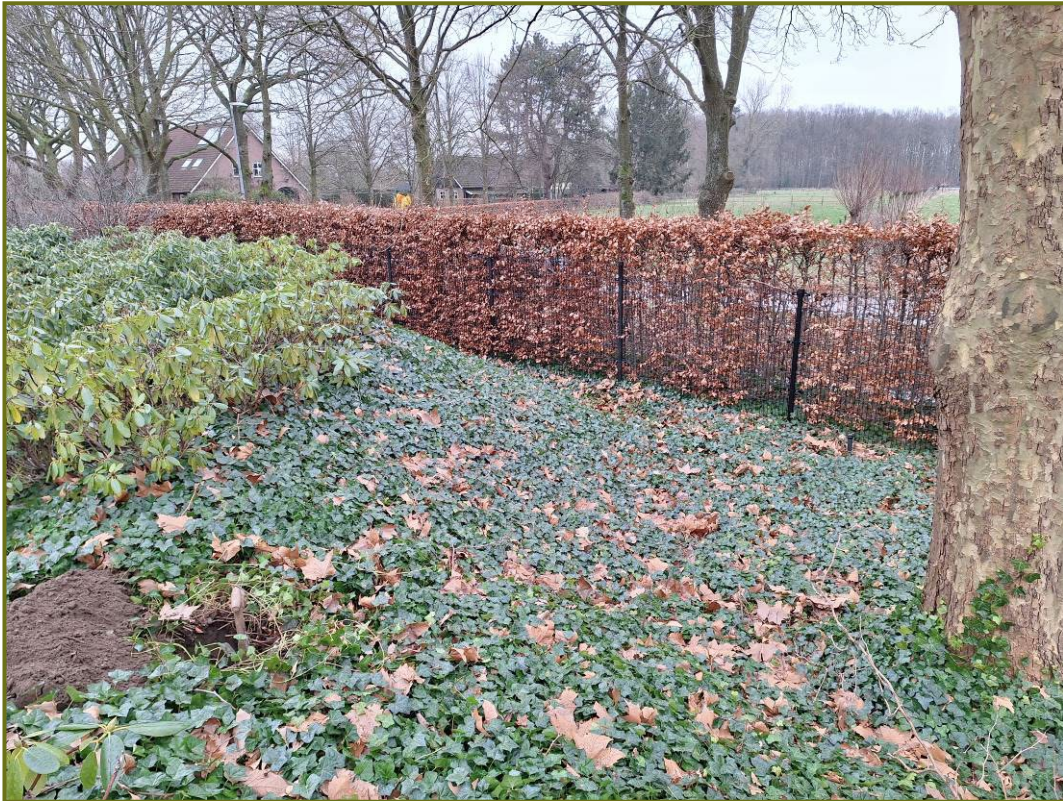
Afbeelding 8. Profielkuil bij plataan 249 in talud

In profielkuil 2 op het aangebracht talud (zie *afbeelding 8*) is donkerbruin matig humeus zand aangetroffen. In het zand zijn veel fijne wortels van de plataan aanwezig. Deze zijn over het algemeen niet groter dan 1 cm in diameter.

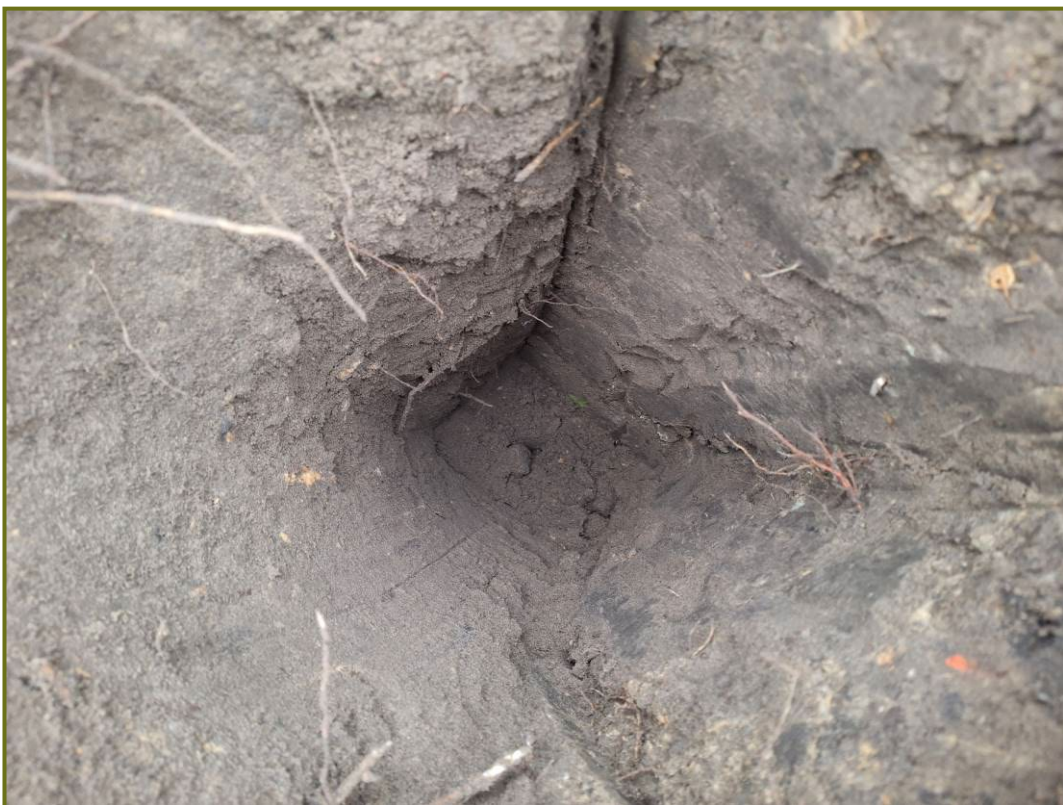
Afbeelding 9. Alleen fijne wortels van de plataan

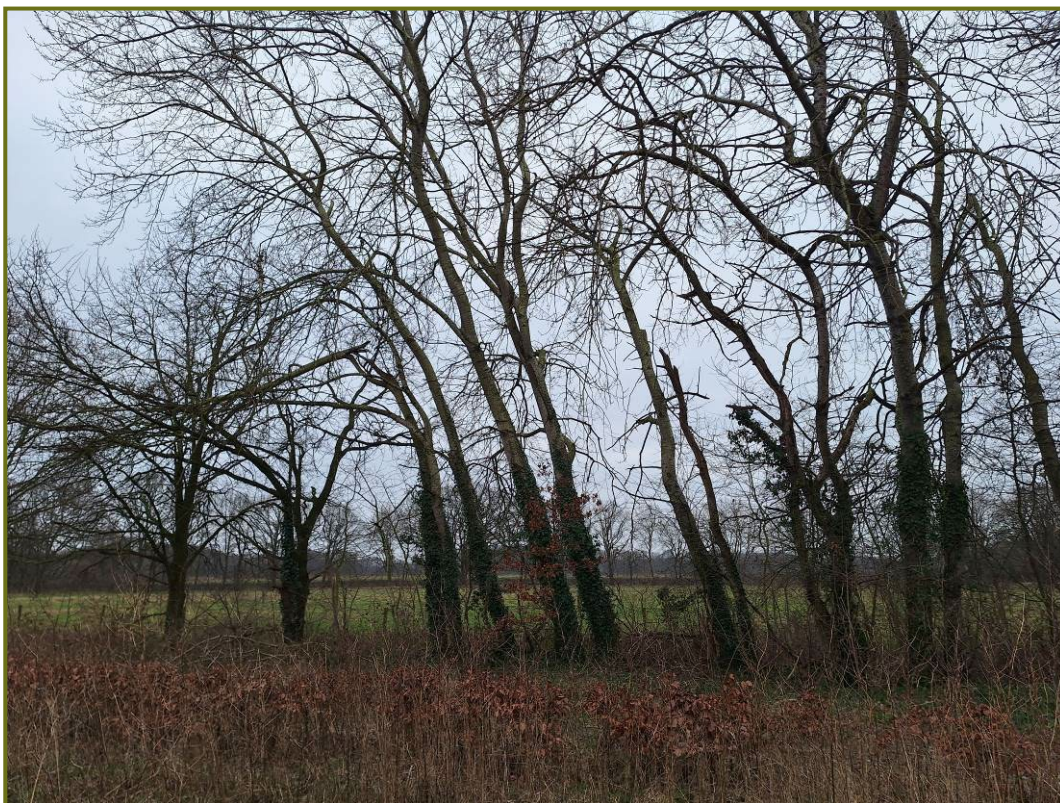
Afbeelding 10. Knelpunten locatie 4

In de groenstrook langs het zandpad staan de bomen 204 t/m 223. Dit zijn enkele zomereiken en een groep populieren.

De zomereiken 219 t/m 221 en de populieren 211 t/m 218 staan op te korte afstand van de te graven riolsleuf en in de benodigde werkruimte.

Geadviseerd wordt de bomen 211 t/m 221 te kappen.

De resterende bomen dienen met zorg te worden beschermd. Zowel de boom als de onverharde groeiplaats dient te worden afgezet met bouwhekken op tenminste de grens van de kroonprojectie.

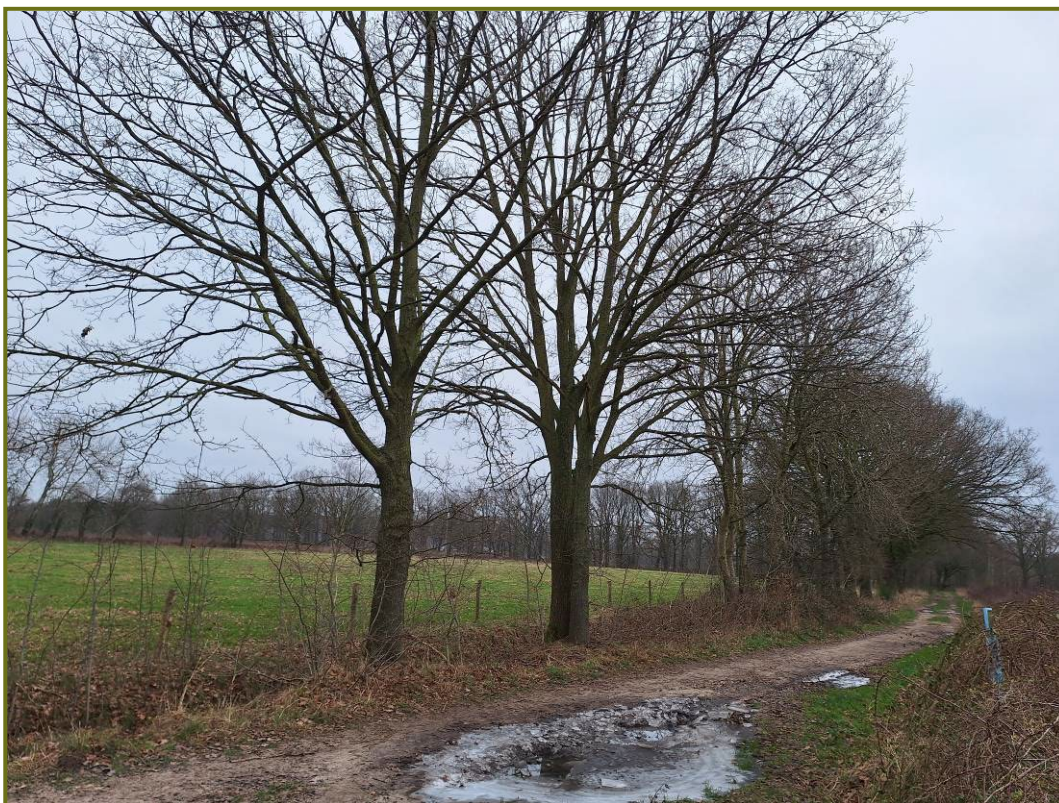
Afbeelding 11. Knelpunten locatie 5

In de groenstrook langs het zandpad staan de bomen 186 t/m 203. Dit zijn enkele zomereiken en populieren.

De zomereiken 196 en 197 en de populieren 198 t/m 201 staan op te korte afstand van de te graven riolsleuf en in de benodigde werkruimte.

Geadviseerd wordt de bomen 296 t/m 201 te kappen.

De resterende bomen dienen met zorg te worden beschermd. Zowel de boom als de onverharde groeiplaats dient te worden afgezet met bouwhekken op tenminste de grens van de kroonprojectie.

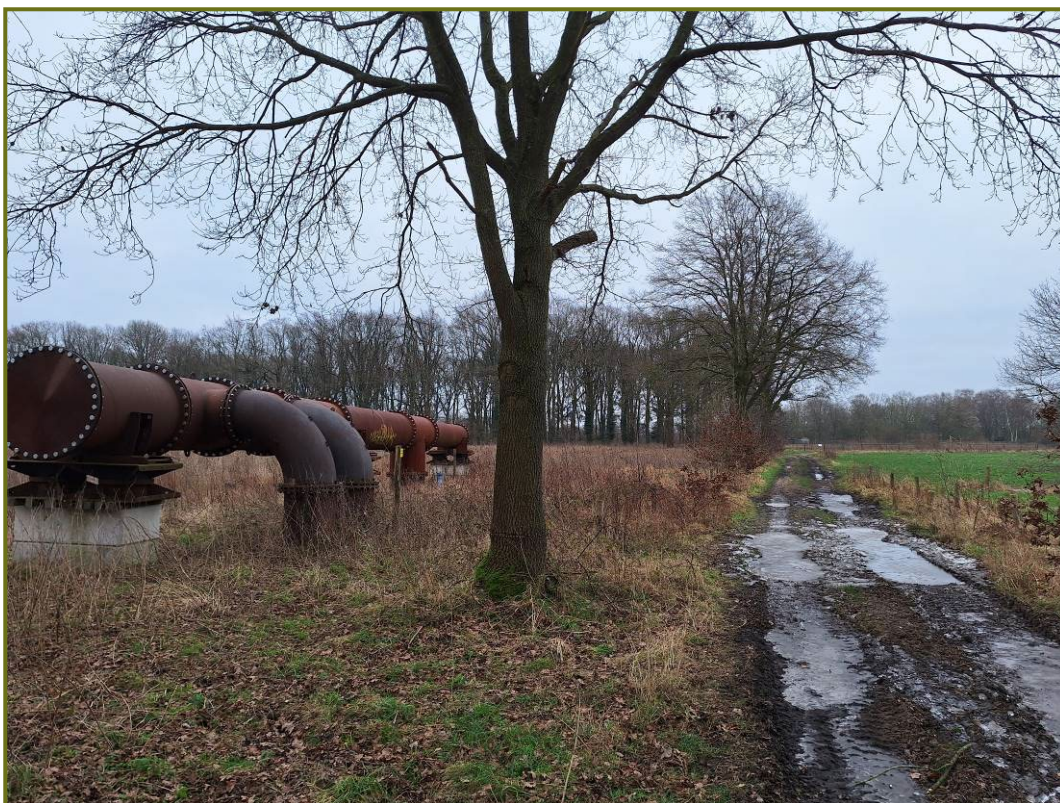
Afbeelding 13. Knelpunten locatie 7

In de groenstrook langs het zandpad staan de bomen 57 t/m 67.

Zomereik 59 staat midden in de te graven riolsleuf. Zomereik 60 staat op korte afstand van het bestaande riool. De bomen 57 en 58 staan net buiten de riolsleuf en kunnen, mits voldoende beschermd, behouden blijven.

Geadviseerd wordt de bomen 59 en 60 te kappen.

De resterende bomen dienen met zorg te worden beschermd. Zowel de boom als de onverharde groeiplaats dient te worden afgezet met bouwhekken op tenminste de grens van de kroonprojectie.

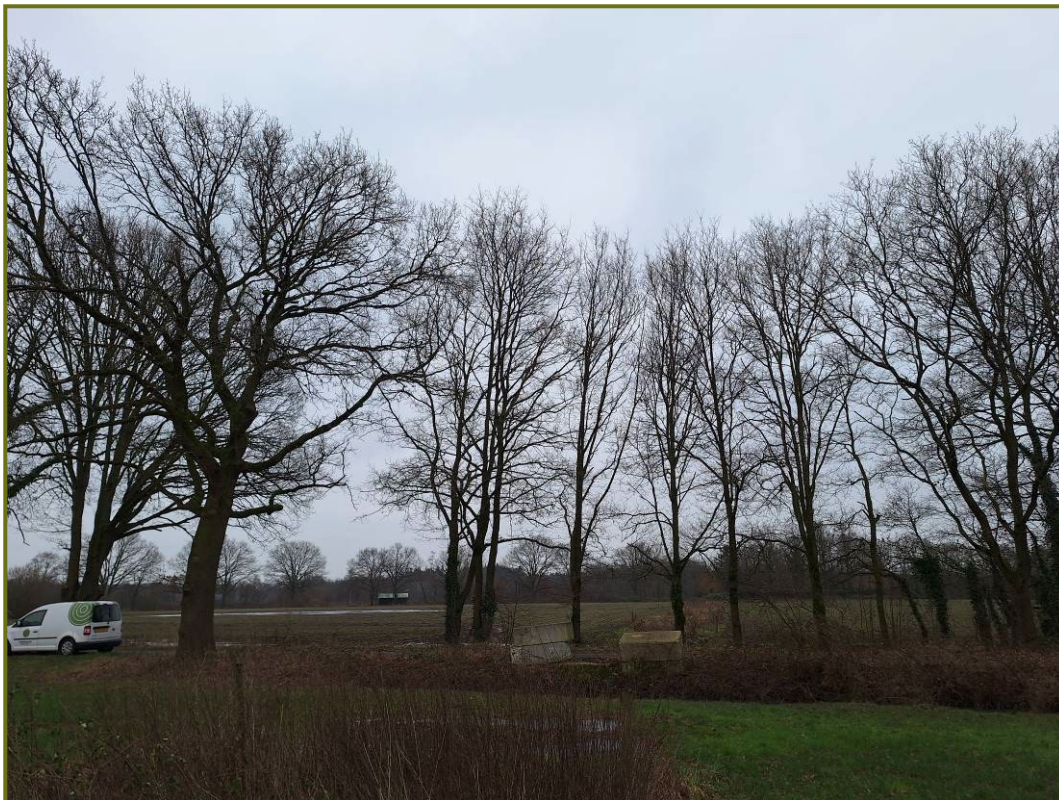
Afbeelding 14. Knelpunten locatie 8

In de berm aan weerszijden van de Gijzenrooi staan de bomen 33 t/m 56. Met name zomereik 36 is een waardevolle boom.

Wanneer de graafwerkzaamheden beperkt kunnen worden tot 4-5 meter uit zomereik 36 kan deze boom behouden blijven.

De bomen 37 t/m 43 kunnen niet behouden blijven.

Geadviseerd wordt de bomen 37 t/m 43 te kappen.

Om boom 36 te behouden dienen er op 4-5 meter uit de stam damwanden geplaatst te worden waardoor de sleuf minder breed hoeft te worden gegraven. Damwanden plaatsen over een lengte van circa 15 meter.

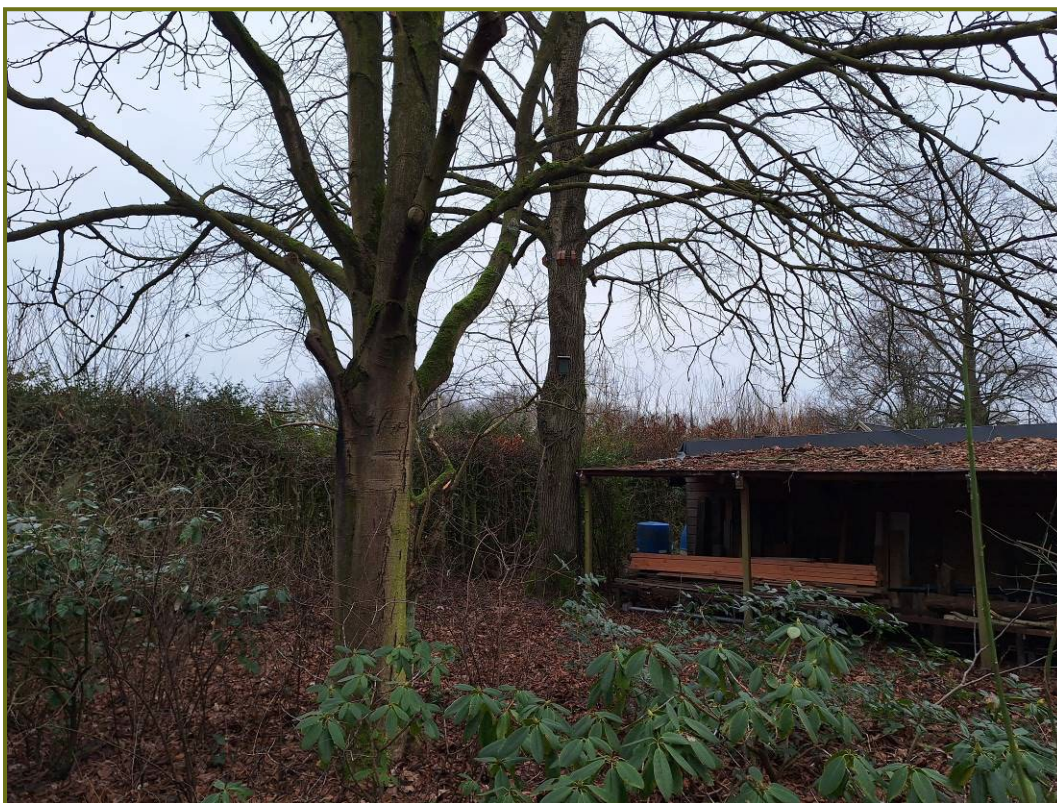
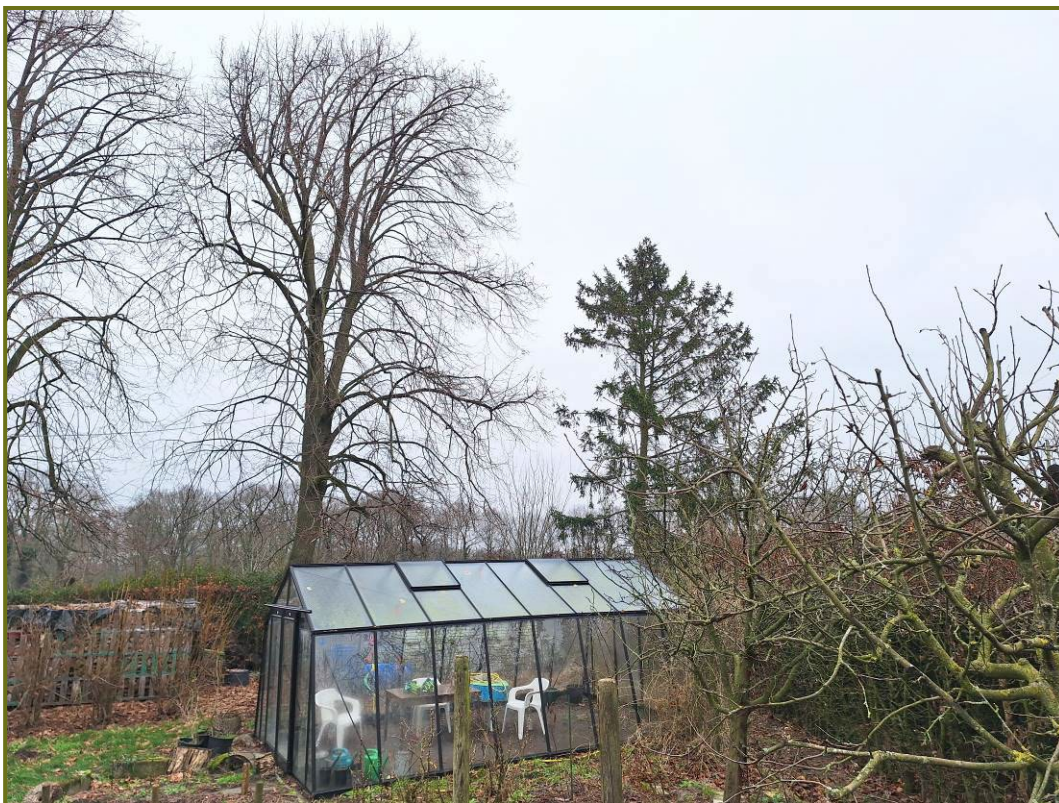
Afbeelding 15. Knelpunten locatie 9

Het riool tracé wordt gerealiseerd in de particuliere moestuin. Hier staan de bomen 14 en 26 t/m 32. Met name de lindebomen 27 en 29 t/m 32 zijn waardevol. Dhr. Roest heeft de voorkeur om paardenkastanje 26 te behouden, en uiteraard de lindebomen.

De paardenkastanje 26 staat op circa 6 meter uit de erfgrans.

Wanneer de graafwerkzaamheden beperkt kunnen worden tot 3 meter uit paardenkastanje 26 dan kan deze boom behouden blijven. De waardevolle lindebomen staan op voldoende afstand van de te graven rioolsleuf. De werkzaamheden dienen wel vanaf de oostzijde te worden uitgevoerd. Nabij de lindebomen is geen ruimte voor transport en opslag van grond.

Geadviseerd wordt de bomen 14 en 28 te kappen.

Om boom 26 te behouden dienen er op 3 meter uit de stam damwanden geplaatst te worden waardoor de sleuf minder breed hoeft te worden gegraven. Damwanden plaatsen over een lengte van circa 10 meter.

Geadviseerd wordt de paardenkastanje 26 te snoeien. De onderste takken boven de rioolsleuf dienen verwijderd te worden. Snoeiwerkzaamheden dienen te worden uitgevoerd in overleg met de boomeigenaar, bij voorkeur door een gecertificeerd boomverzorger of de eigenaar zelf.

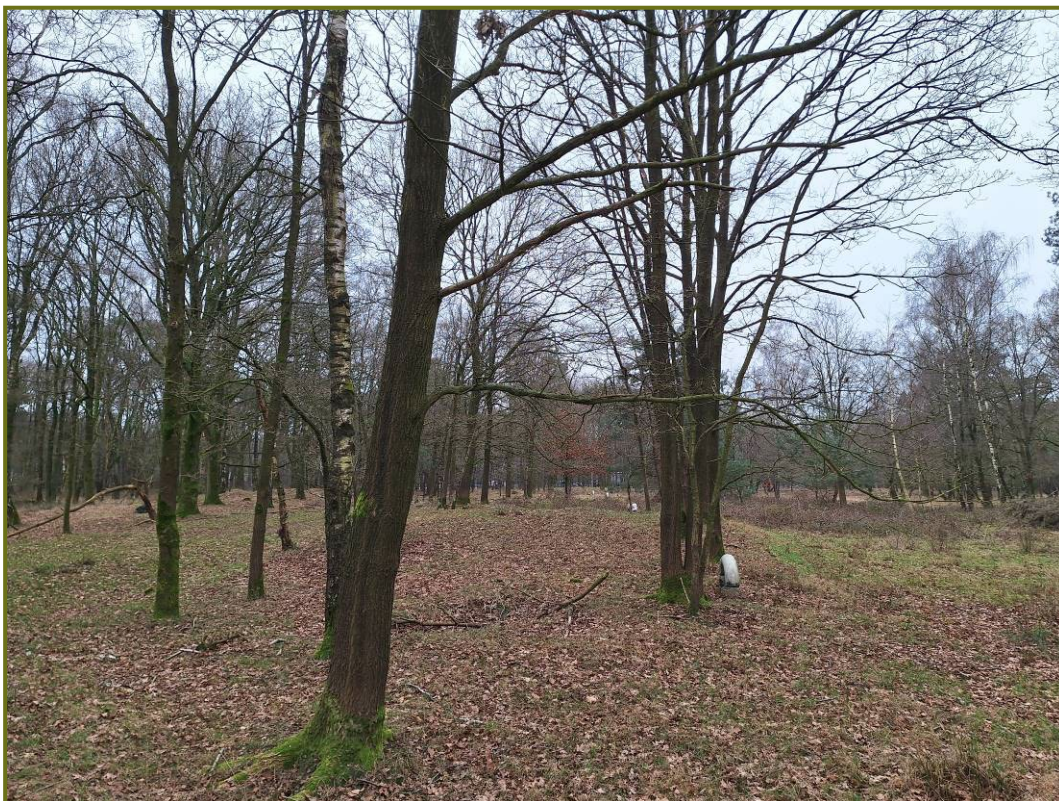
Afbeelding 17. Knelpunten locatie 11

Het riool tracé wordt aangesloten in het bosgebied net boven A67.

Met name aan de bosrand en tussen de weilanden in staan grote waardevolle zomereiken. De bomen in het bos bestaan voornamelijk uit zomereiken en berken van 20 – 40 cm in diameter.

Geadviseerd wordt de bomen in het bos te kappen. Dit zijn circa 50 bomen.

Het is vooralsnog onduidelijk wie eigenaar is van bovenstaand bosgebied. Geadviseerd wordt een herplantplan op te stellen met een nader overeengekomen compensatie van de bomen.

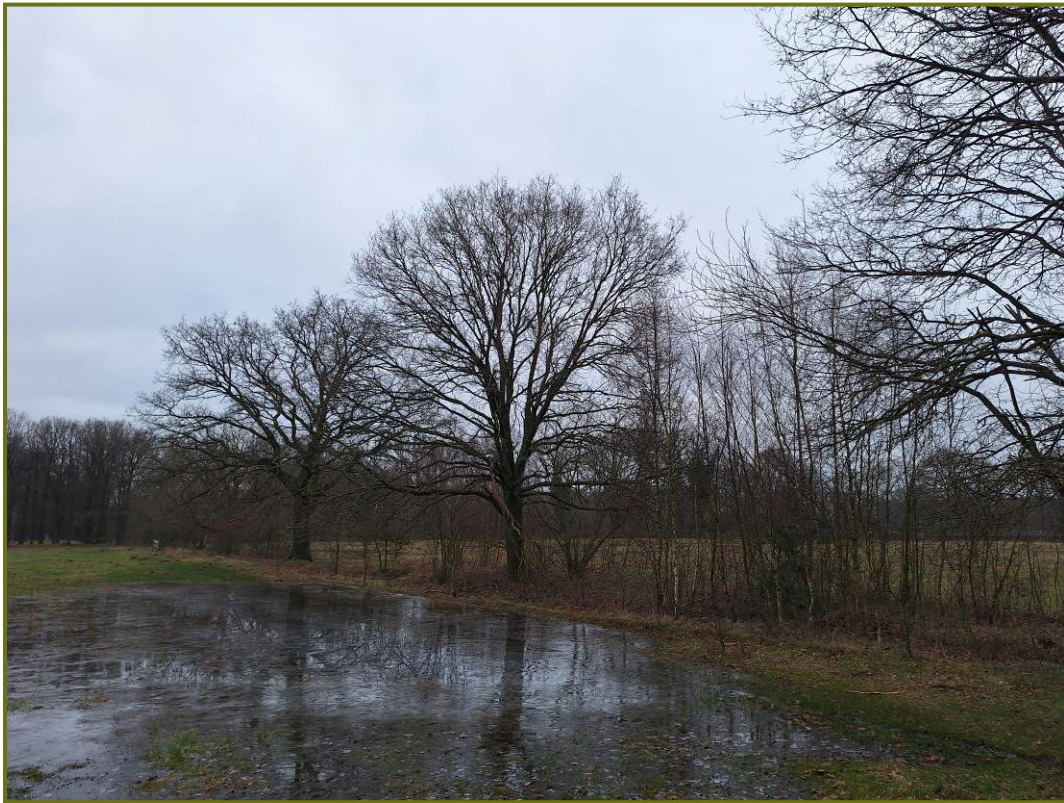
Afbeelding 18. Waardevolle zomereiken vlak naast werkgebied

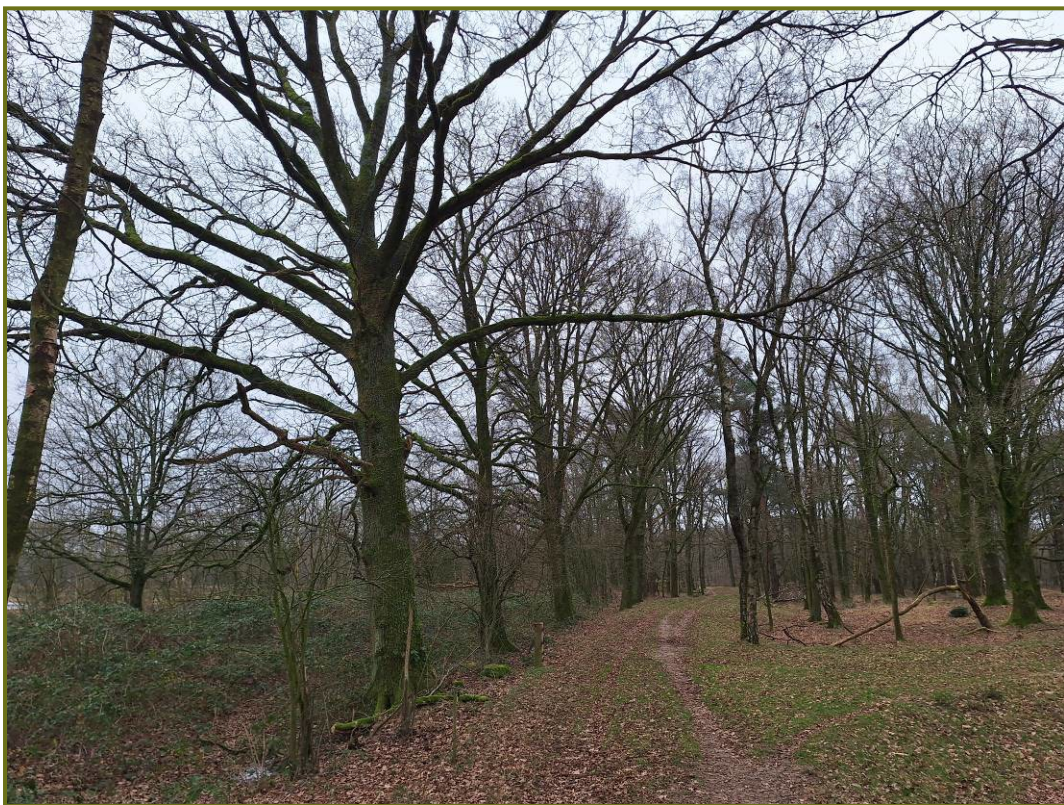
Afbeelding 19. Waardevolle zomereiken vlak naast werkgebied
