**BOUWHISTORISCHE VERKENNING BOERDERIJ  
SEPTEMBER 2022**

**Nieuwe Deventerweg 103 Zwolle**

Betreft:  
**Bouwhistorische verkenning  
Boerderij  
Nieuwe Deventerweg 103  
8014 AE Zwolle**

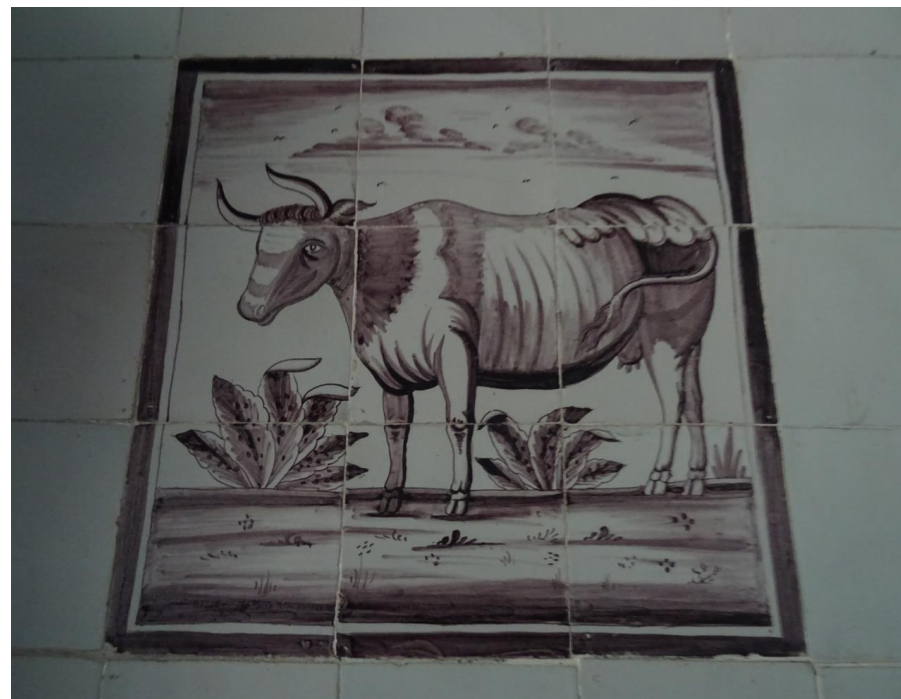
Tegeltabelau in de woonkeuken uit 1757.

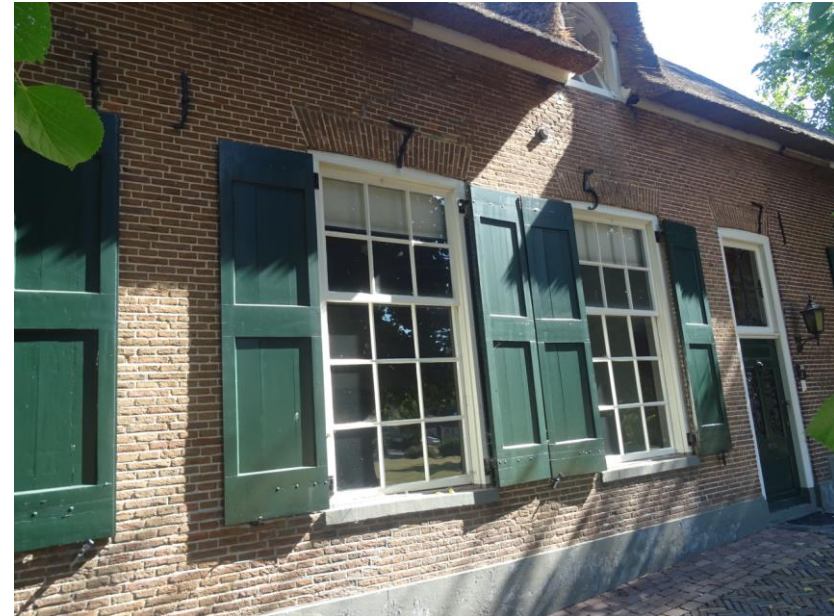
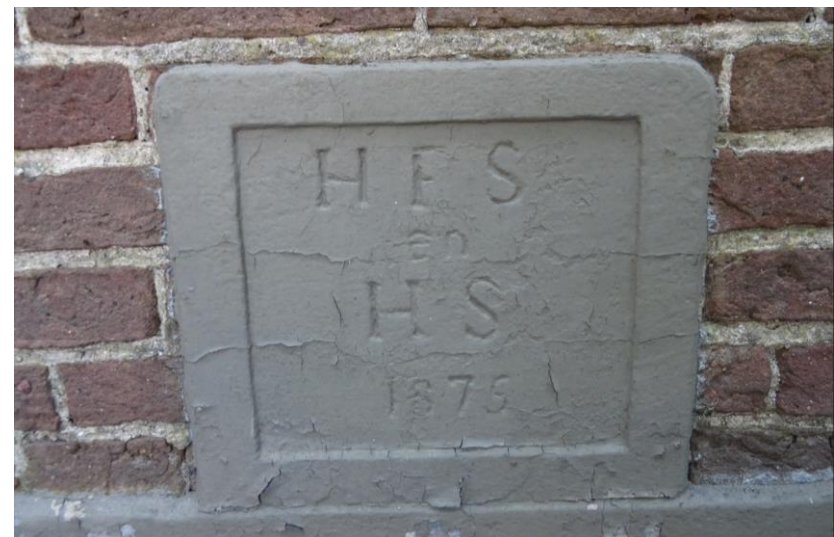
Voorgevel met jaartalankers en gevelsteen.

Het dwarse voorhuis is gebouwd in een strenge (neo)classicistische stijl. De voorgevel telt vijf asymmetrische travéeën, de rechter zijgevel twee travéeën en in de linker zijgevel zit maar één gevelopening. Waarschijnlijk heeft het voorhuis sinds de verbouwing van 1875 al een rieten schilddak met halfronde kajuiten en een gepleisterde plint. De voorgevel wordt met jaartalankers gedateerd op 1757. Rechts van de voordeur is een gevelsteen met initialen uit 1875 te zien. H.F.S. staat waarschijnlijk voor 5.1.2e.

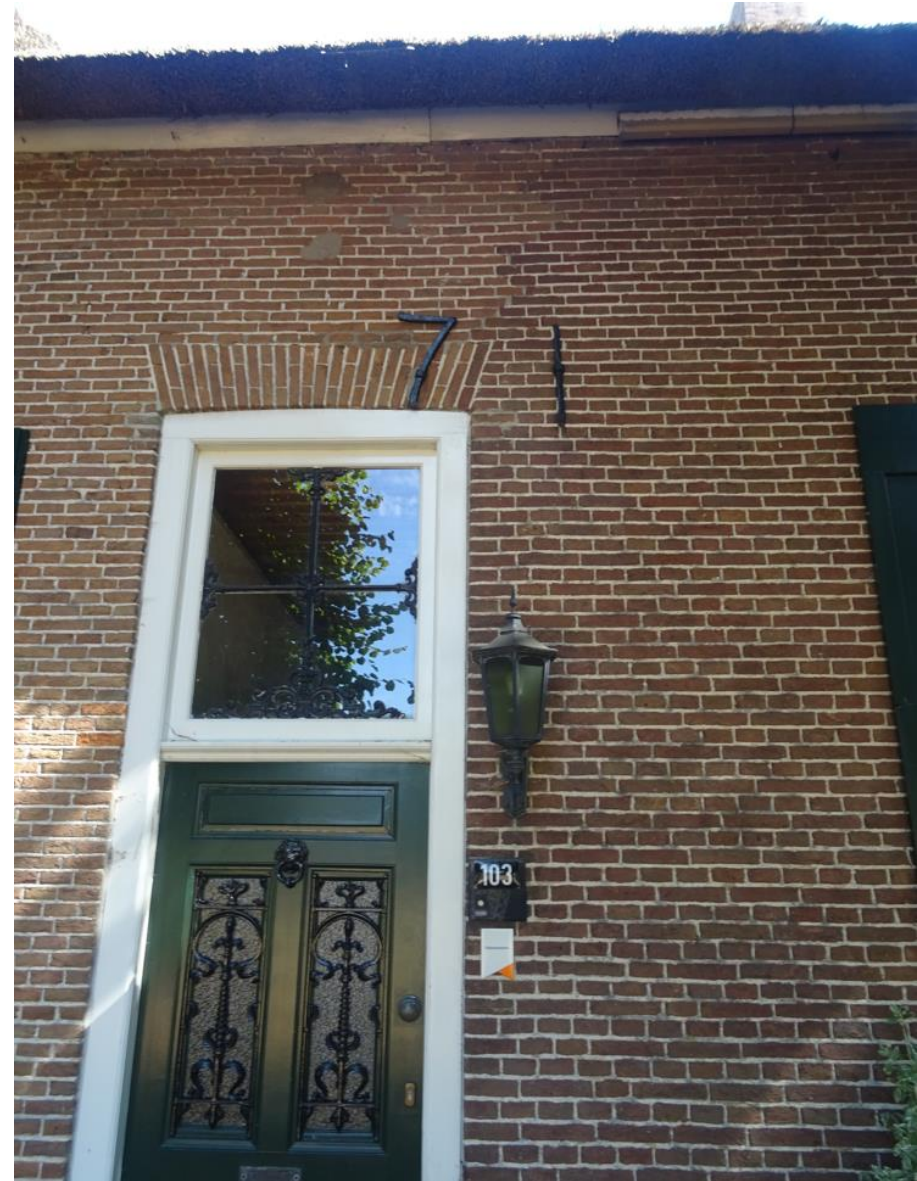
Voorgevel: metselwerk uit 1757 (links) en 1875 (rechts).

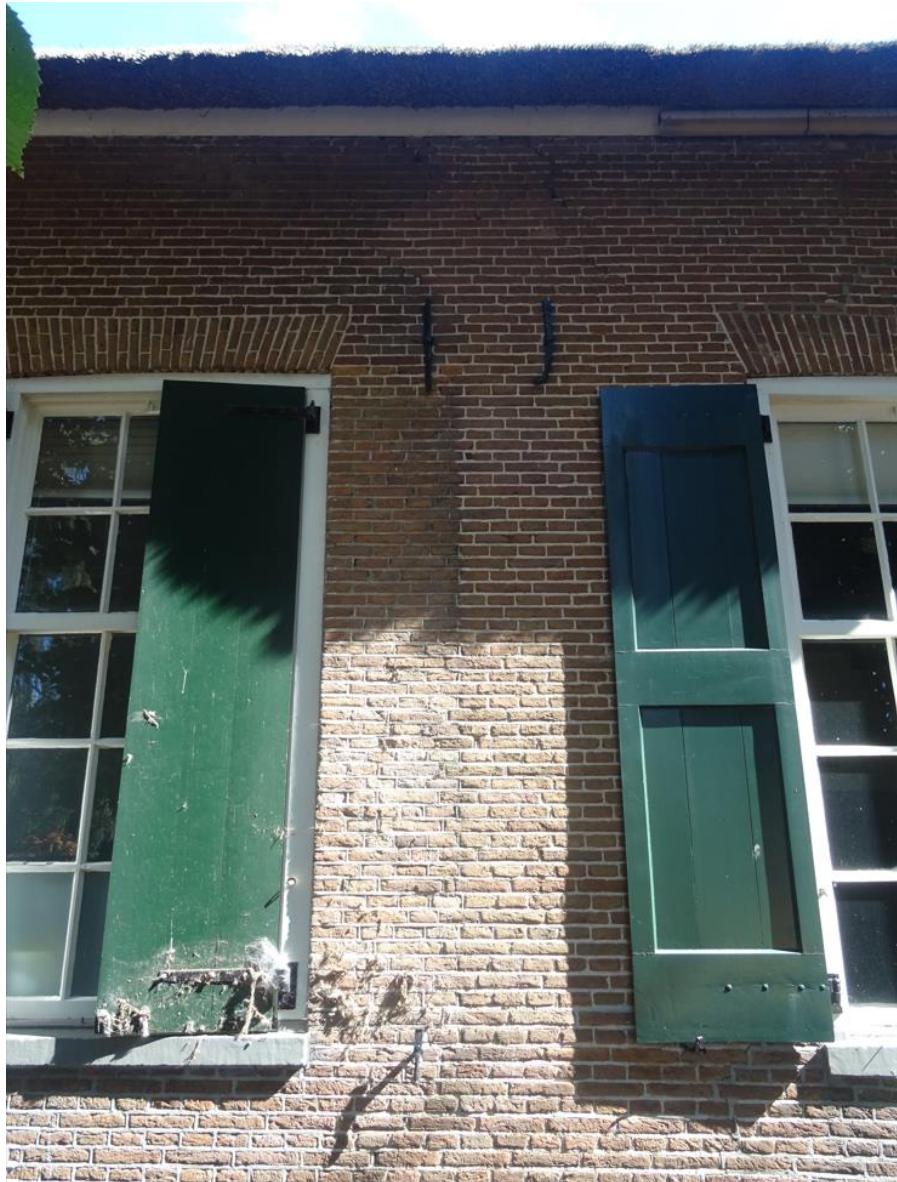
Vorgevel: bouwsporen in het tweede penant vanaf links.

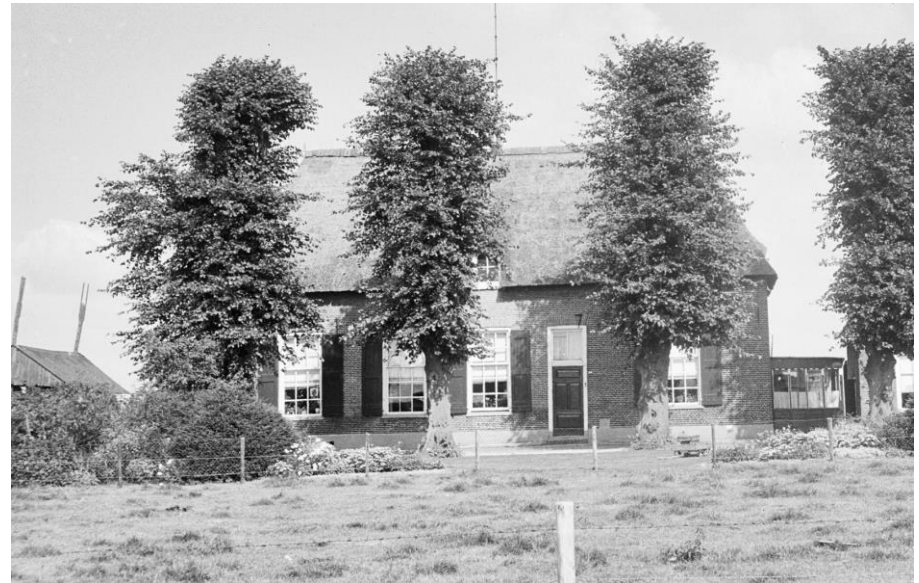
Vorgevel in 1966, Bron: RCE, 115.292a

Tussen 1966 en 1971 is de negentiende-eeuwse 4-paneels voordeur vervangen door een exemplaar uit de jaren '30. Tevens werd toen het kalf verlaagd.

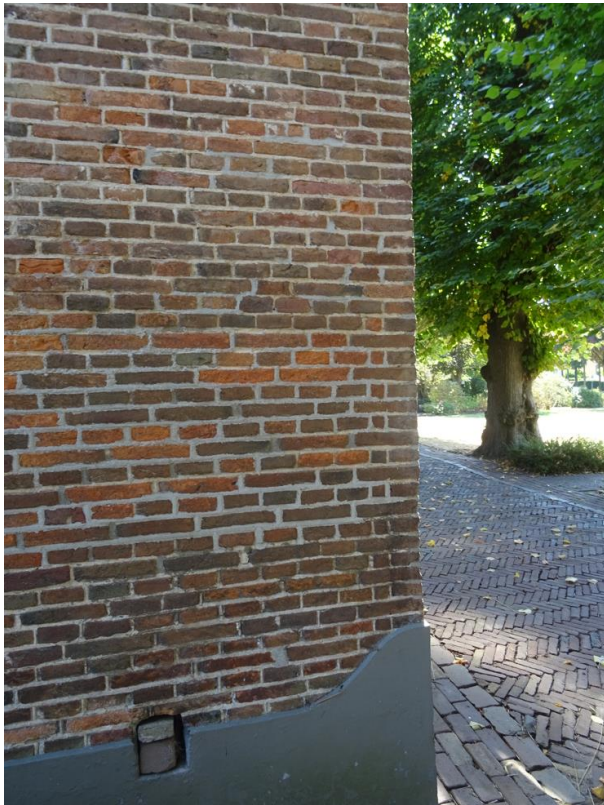
Voorhuis: zijgevel noord.

De zijgevel op het noorden hoort bij de achttiende-eeuwse bouwmassa, maar is gezien het gemêleerde metselwerk en de voor de achttiende eeuw ongebruikelijke hoekbeëindiging met kwartklezootjes, in 1875 waarschijnlijk opnieuw opgemetseld met de oude stenen. Mogelijk was dit destijds noodzakelijk omdat dit deel werd voorzien van een nieuwe kelder. De 10-lagenmaat van het metselwerk tot aan de borstwering bedraagt 50 ½ cm. De borstwering is in 1875 opgemetseld met donkerder bruine bakstenen in een 10-lagenmaat van 54 ½ cm. Het raamkozijn is qua bouwgeschiedenis vergelijkbaar met de raamkozijnen in de voorgevel.

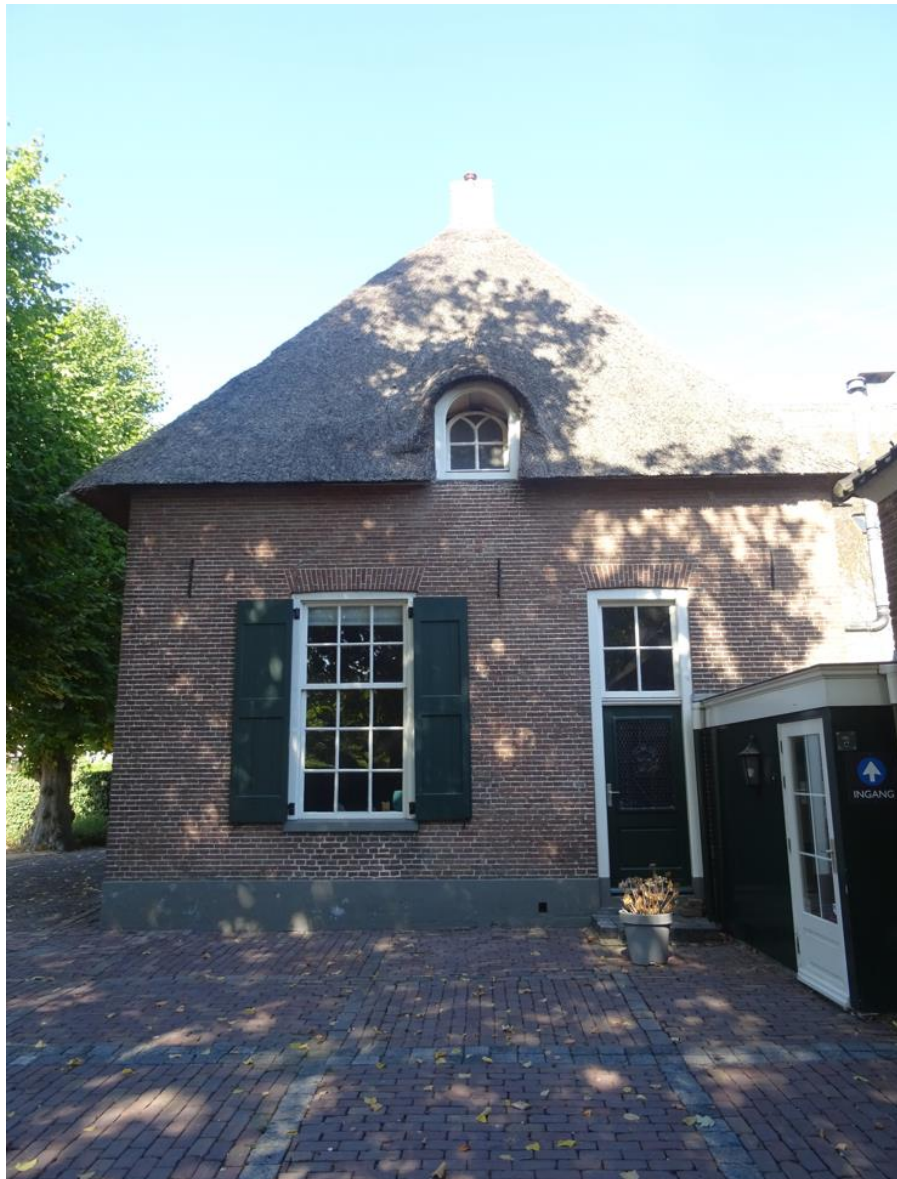
Voorhuis: zijgevel zuid.

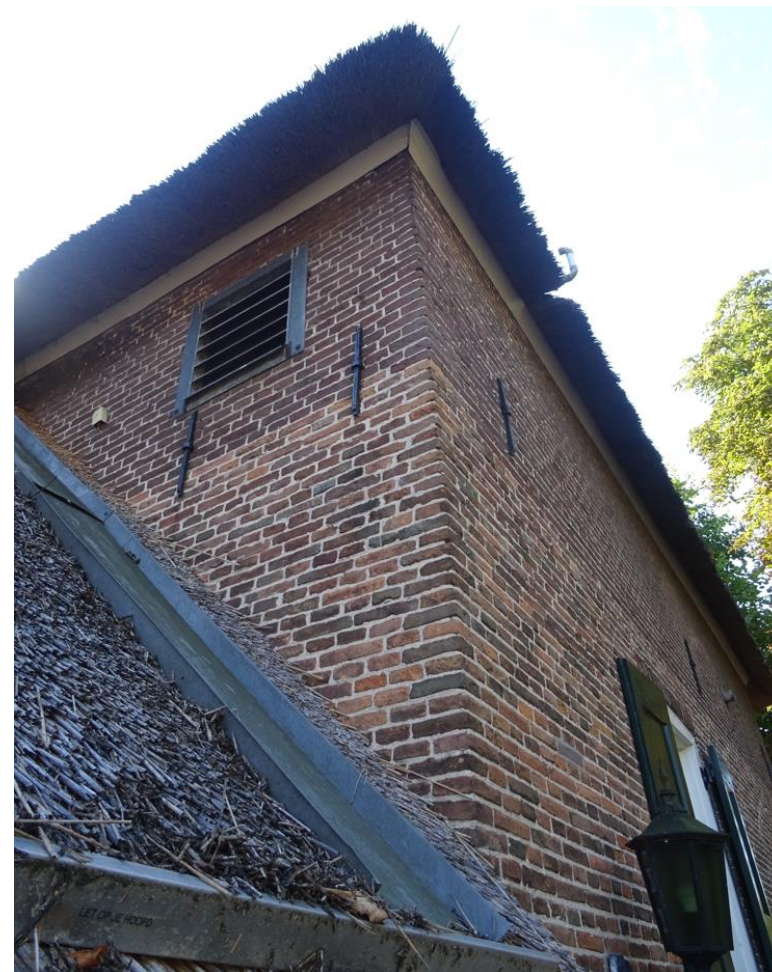
Aangezien het voorhuis hoger is opgetrokken dan de achterliggende schuur zijn er nog twee kleine stukjes van de achtergevel van het voorhuis te zien. Beide geveldelen zijn in 1875 opgemetseld en sindsdien ongewijzigd. De materialisatie is vergelijkbaar met de aanpalende zijgevels.

Achtergevel voorhuis, noordoost.

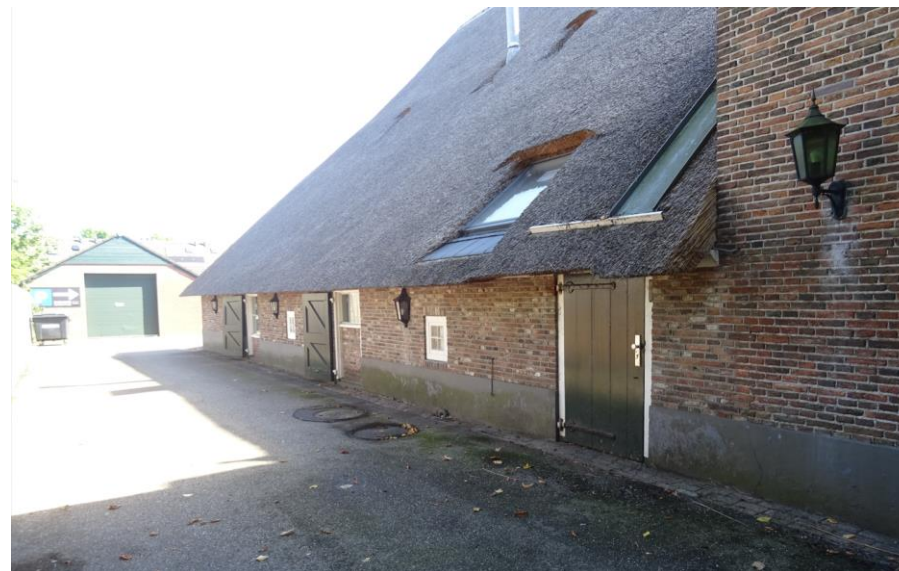
*Zijgevels van de schuur. Boven: noord. Onder: zuid.*

De zijgevels werden in 1978 geheel opnieuw opgetrokken (10-lagenmaat: 52 - 53 cm), waarbij ook de gevelindeling werd gewijzigd. Recent is het metselwerk nog van een dikke knipvoeg voorzien. Ook de gepleisterde plint lijkt recent vernieuwd.

In feite zijn alle bakstenen nog achttiende-eeuws. Ook zes oude gehengen werden hergebruikt in de noordelijke zijgevel. Maar de gevelindeling en alle kozijnen, deuren en ramen dateren van 1978. Het rieten dak is recent vervangen.

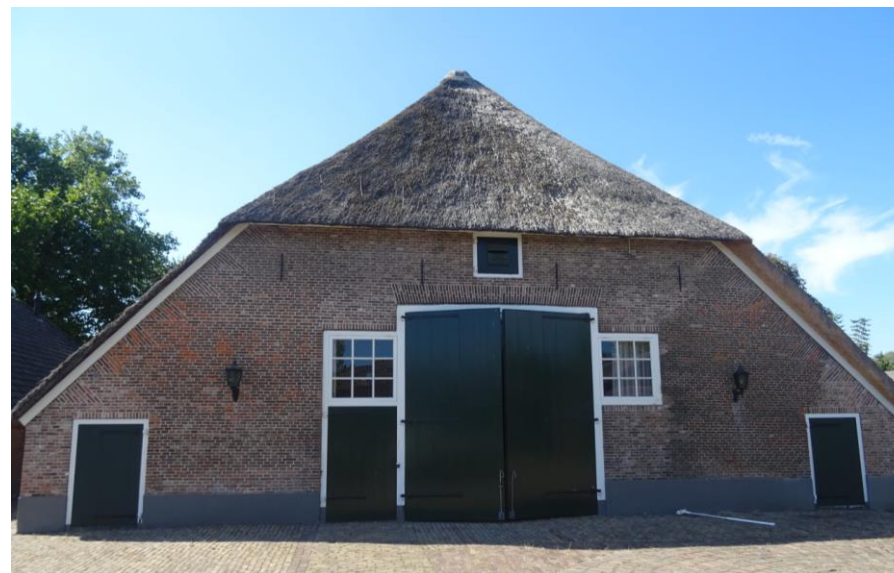
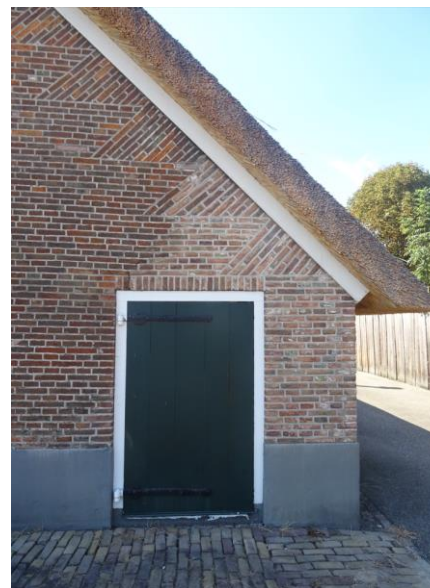
Schuur: impressie achtergevel, 2022.

De achtergevel bleef bij de verbouwing van 1978 in tegenstelling tot de zijgevels wel deels behouden. Het achttiende-eeuwse metselwerk is te herkennen aan de donker bruine kleur met af en toe rode bakstenen. Dit oude metselwerk heeft een 10-lagenmaat van  $48 \frac{1}{2}$  -  $49 \frac{1}{2}$  cm (strek: 20-21 cm; kop: 10 -  $10 \frac{1}{2}$  cm; dikte:  $3 \frac{1}{2}$  - 4 cm).

In 1978 werden de hoekpenanten en alle metselwerk van de borstwering (bovenste 1,5 meter) opnieuw opgemetseld van de oude bakstenen. De gevelindeling werd niet gewijzigd.

De kozijnstijlen van de baander en alle overige kozijnen, deuren en ramen dateren van deze laatste verbouwing. Recent is alle voegwerk vernieuwd.

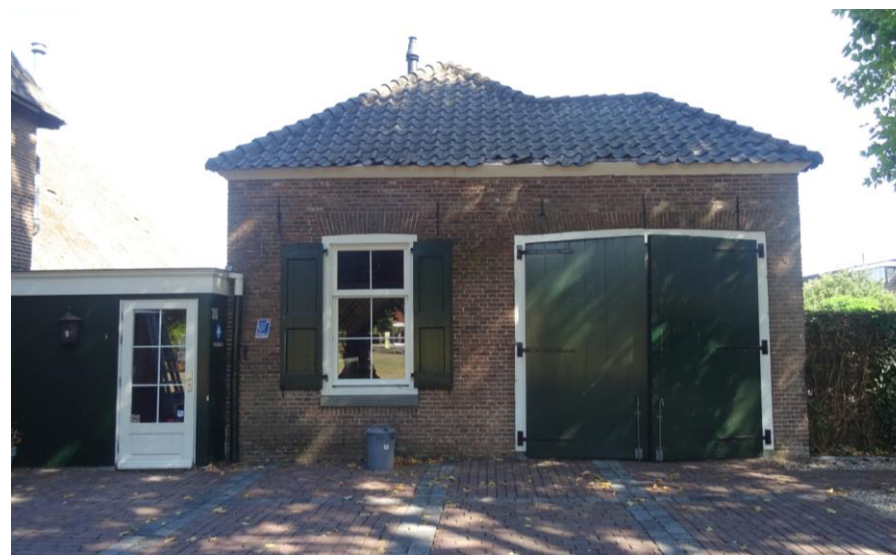
*Koetshuis, voorgevel west, 2022.*

In 1976 werd een nieuwe schuur bijgebouwd achter het oude koetshuis. Gelijktijdig werd ook het koetshuis aangepakt. De borstwering werd verhoogd en alle kozijnen, deuren, ramen, gehengen, luiken en dakpannen werden vernieuwd.

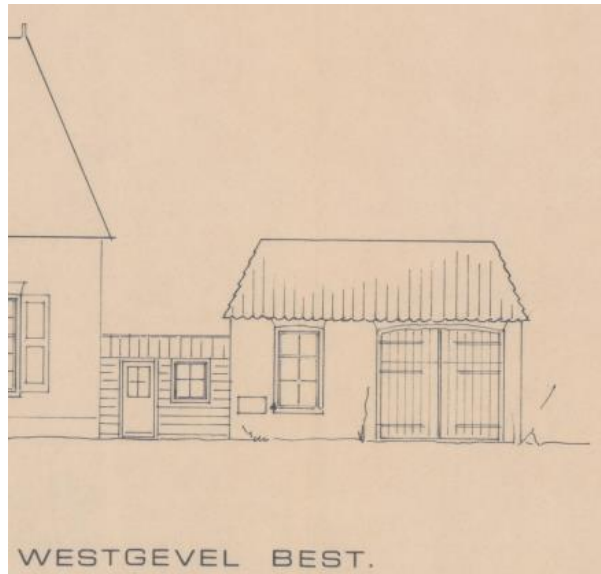
Verbouwingstekening 1976. Bron: Bouwdossier Gemeente Zwolle.

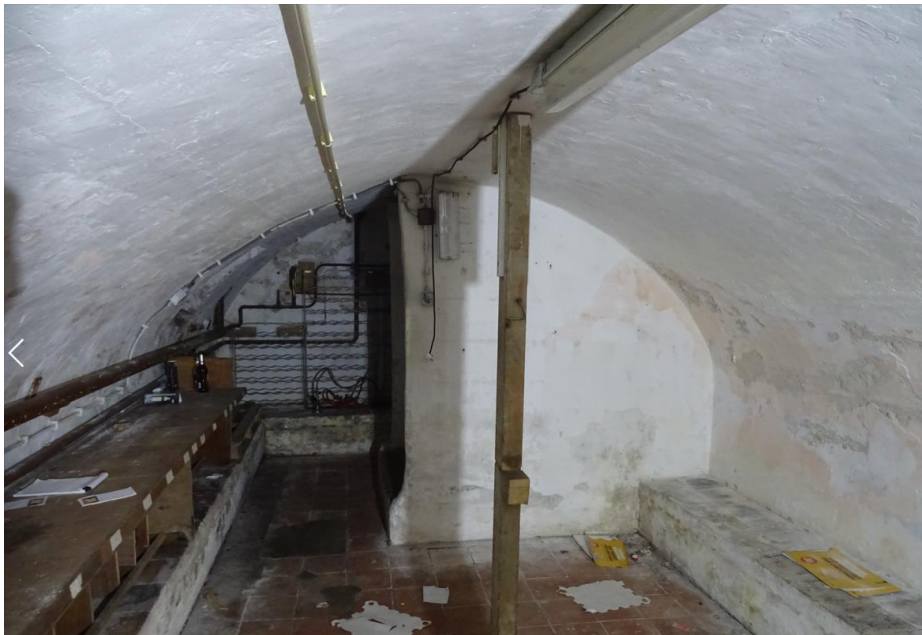
Boven de kelder is een gemetseld tongewelf geplaatst, waarschijnlijk bij de verbouwing van 1875. Een grotere melkkelder past goed bij deze tijd.<sup>1</sup>

*Kelder met gemetseld tongewelf, 2022.*

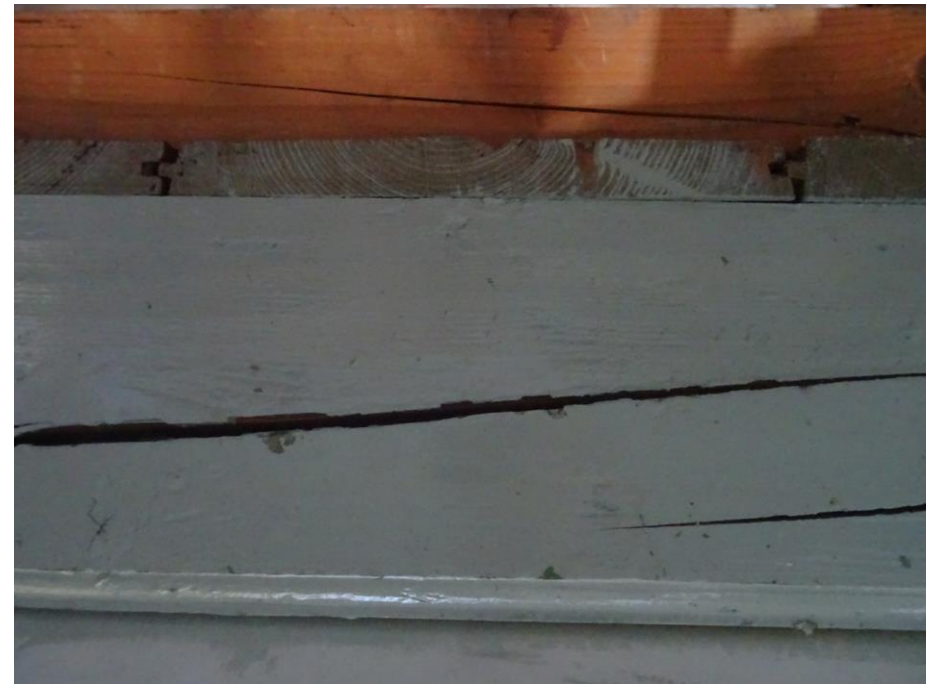
*Balklaag opkamer uit 1875.*

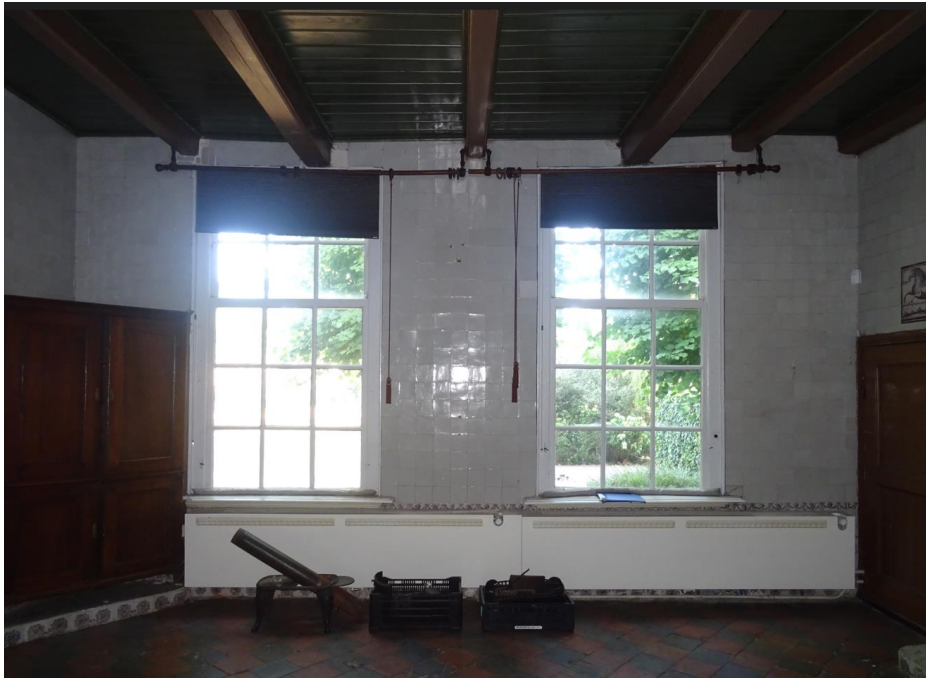
Boven de middenzone met woonkeuken en gang is de oorspronkelijke achttiende-eeuwse balklaag behouden gebleven. Het betreft een alternerende enkelvoudige balklaag met grote kwartbolle profileringen en om en om 20 en 14 cm breed.

*Achttiende-eeuwse woonkeuken met alternerende balklaag.*

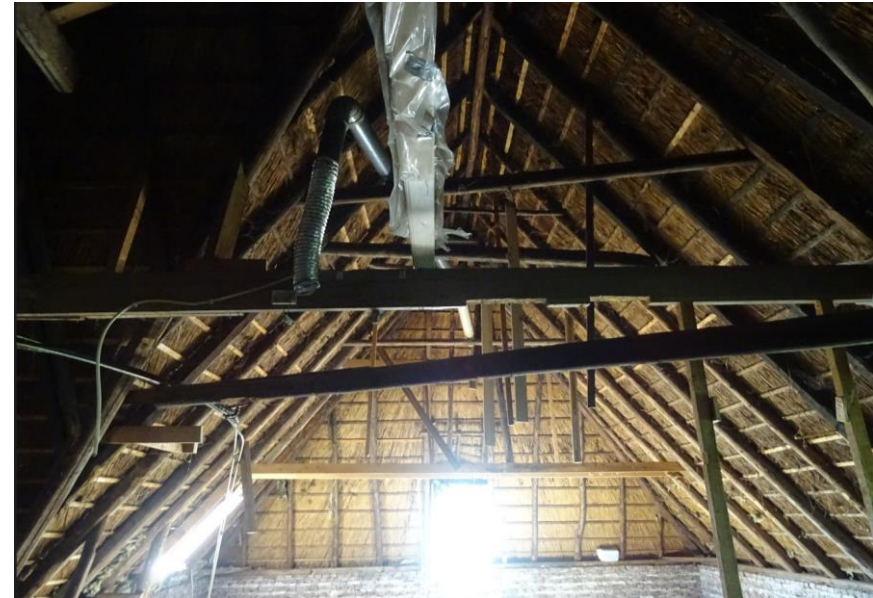
In 1875 werd het vergrote voorhuis voorzien van een nieuwe sporenkap bovenop een hoge borstwering. De sporenparen hebben overgekeekte haanhouten, maar geen afzonderlijke spanten. De sporen hebben een hart-op-hartafstand van 75-80 cm en een doorsnede van 12-14 cm. In secundaire fasen zijn balken gesloopt en toegevoegd, soms met standzonen en blokkeels.

*Impressie kapconstructie voorhuis.*

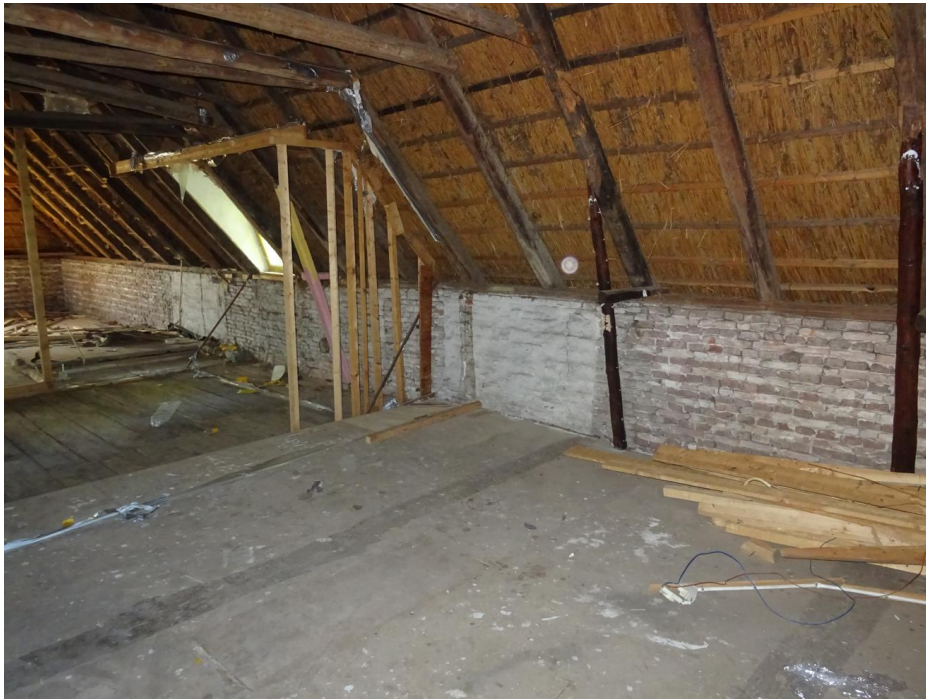
Zolder: impressie borstwering voorgevel met bouwsporen uit 1757 en 1875.

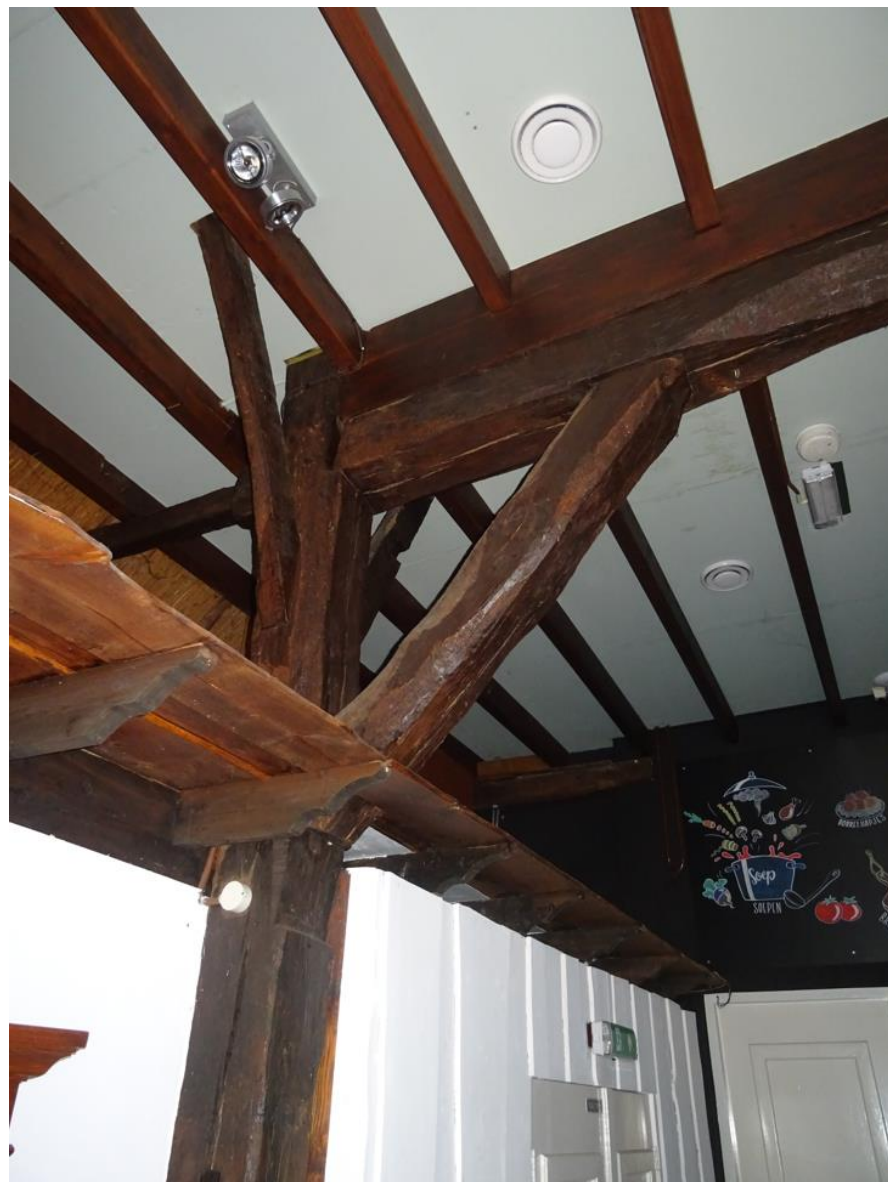
Ankerbalkgebint in de schuur.

Door het nemen van kleine houtmonsters kunnen de ankerbalkgebinten exact worden gedateerd.

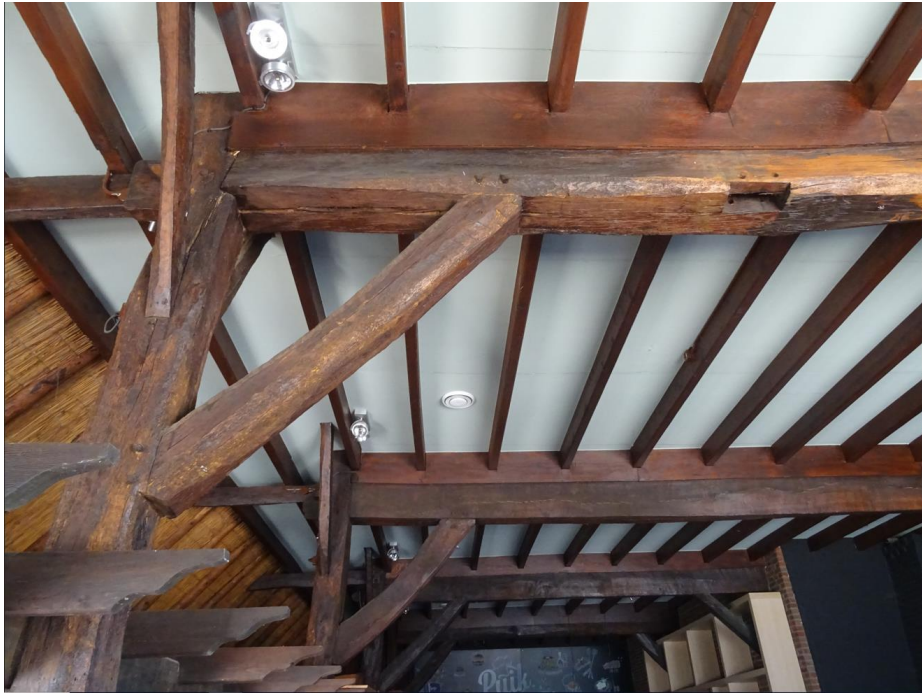
*Schuur: impressie ankerbalkgebinten.*

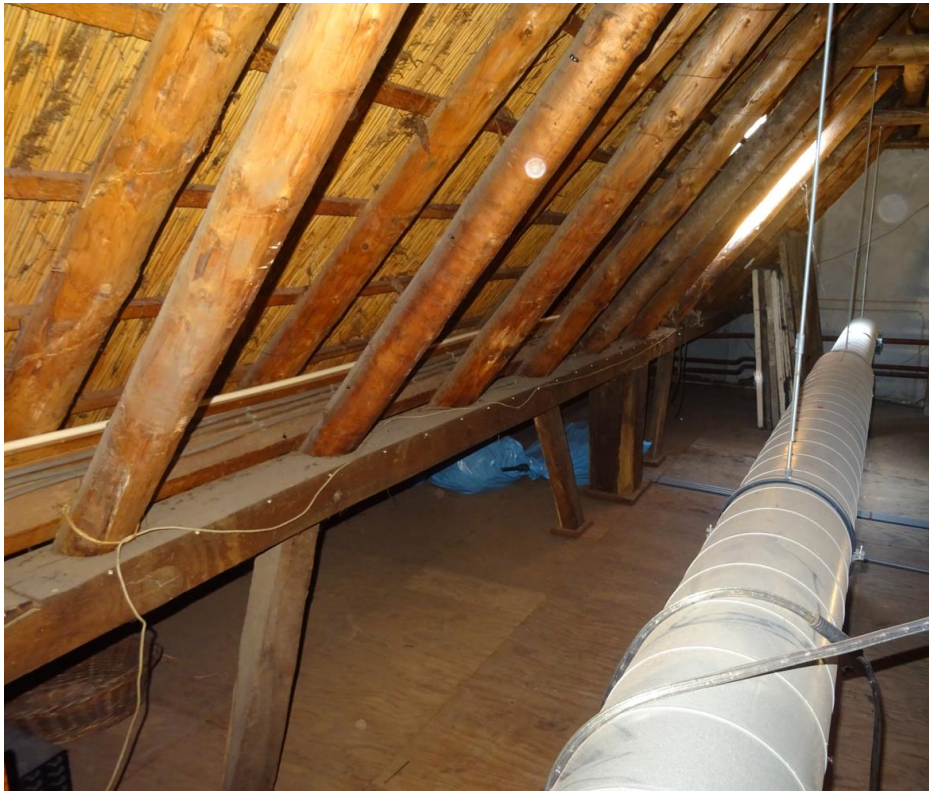
De bovenkap is, waarschijnlijk in 1978, compleet vernieuwd. Bovenop een vernieuwd eiken wurmt staan de standzonen van elk sporenpaar. Om de drie sporenparen is een overgekeept onderste haanhout geplaatst. Elk sporenpaar heeft een bovenste haan. De sporen ontmoeten elkaar in verstek bovenin de nok.

Schuur: impressie vernieuwde bovenkap.

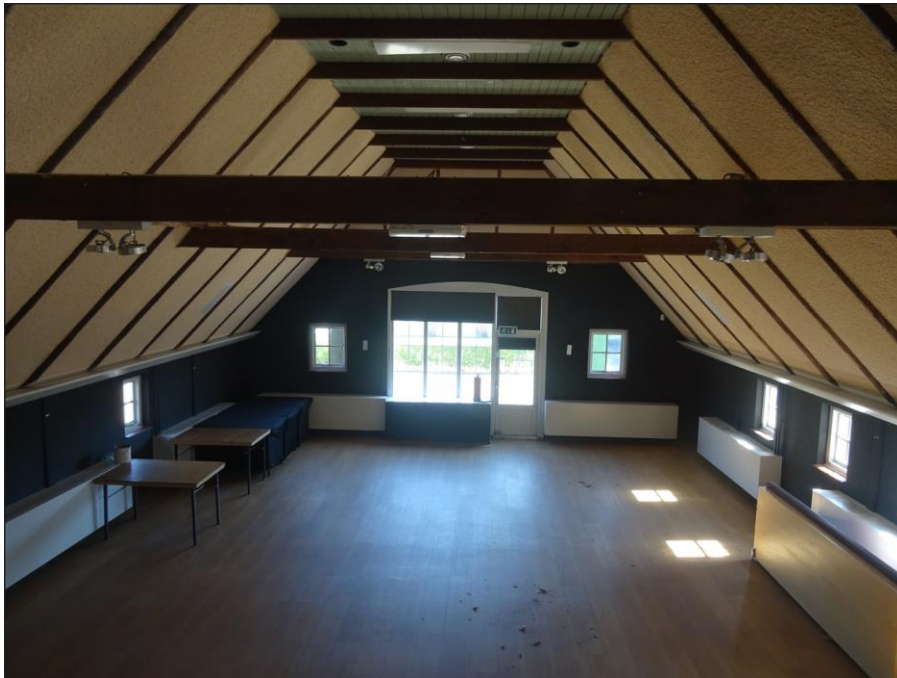
De nieuwe schuur naast de boerderij heeft spouwmuren en een (omklede) staalconstructie. Tegen het dak zit een quasi sporenkap.  
De balklaag in het koetshuis is in 1976 vervangen door een nieuwe kwartbol geprofileerde balklaag. De sporenkap is ook vernieuwd.  
De balklagen in het tussenlid dateren ook van 1976.

*Impressie constructie schuur 1976.*

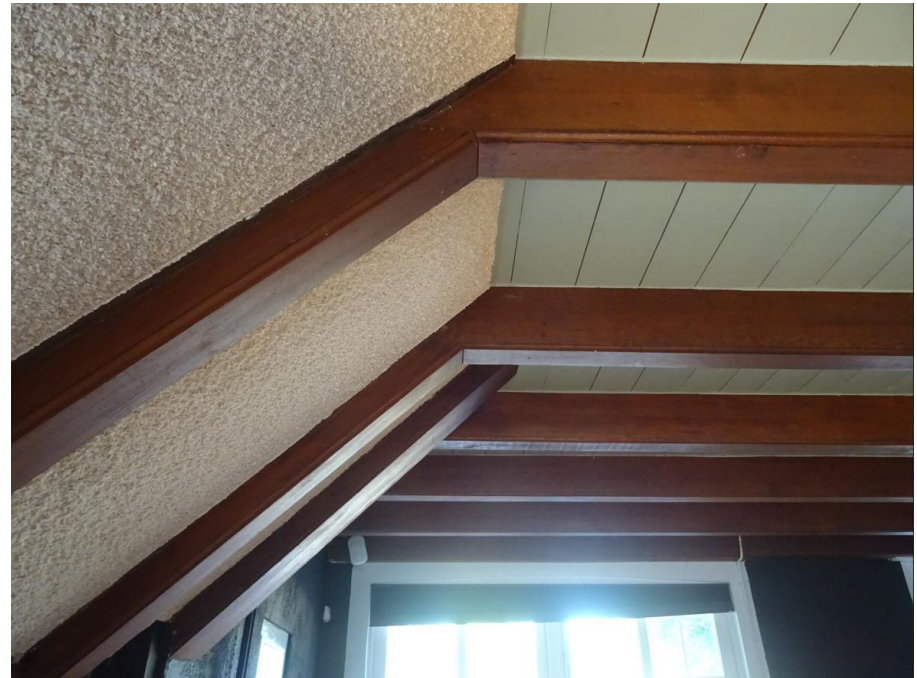
*Impressie constructie koetshuis 1976.*

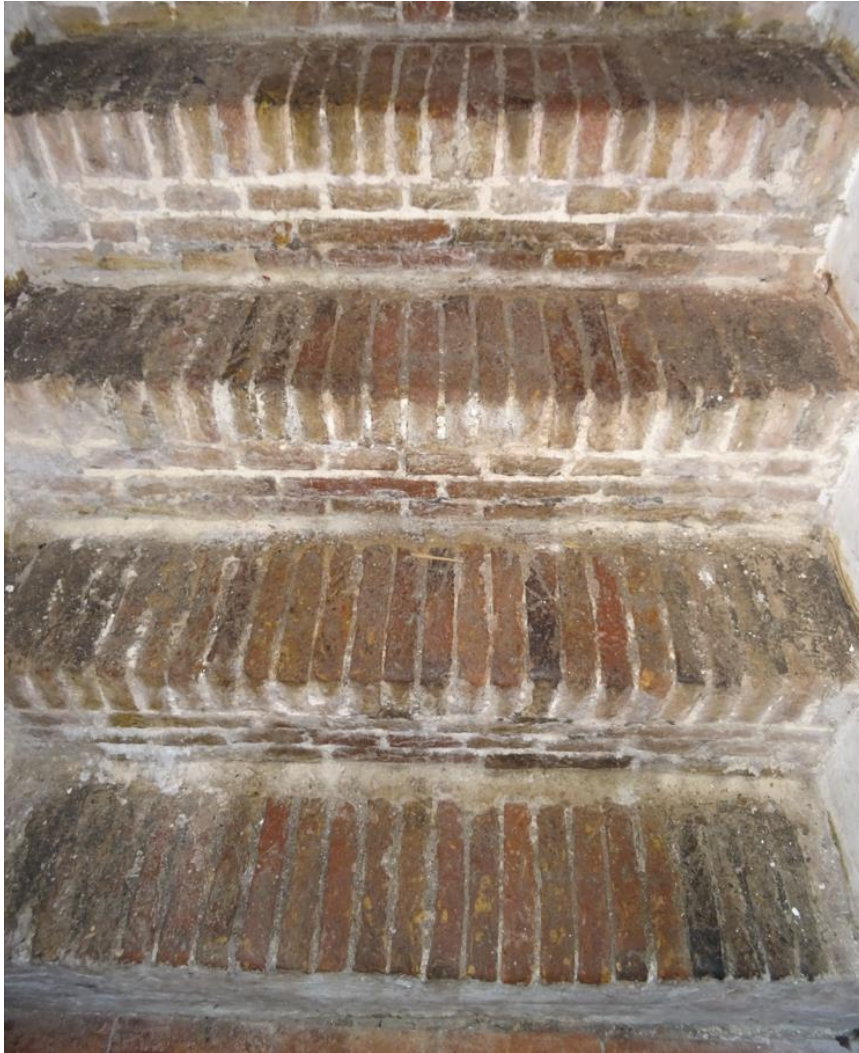
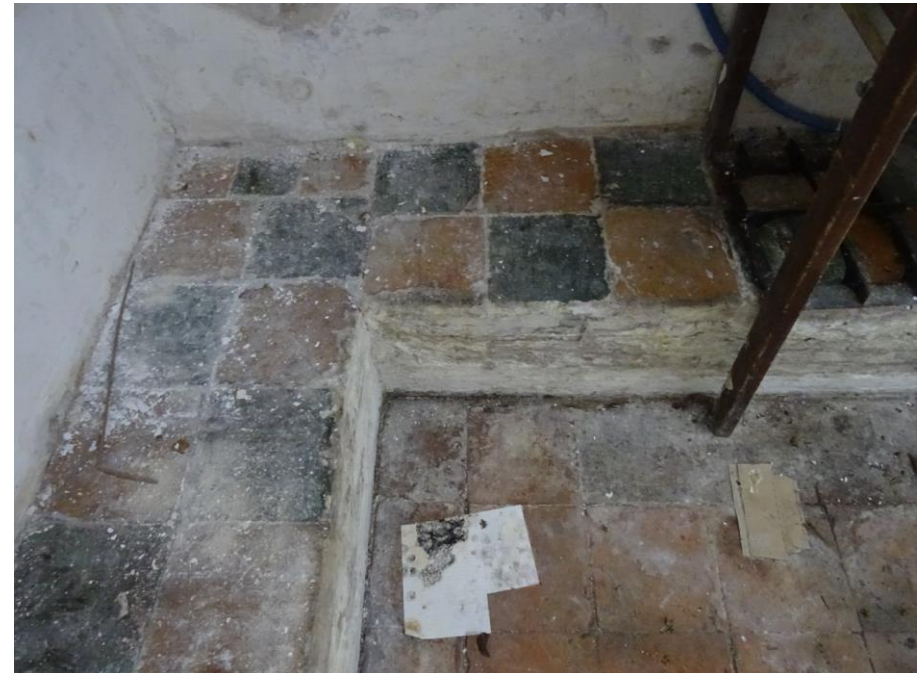
De kelder onder de noordelijke (schaduwrijk en koel) beuk heeft naast het tongewelf nog de oorspronkelijke plavuizenvloer, gemetselde trap en rondom een verhoging voor aden (melkschalen om boter op te romen).

*Impressie interieur kelder.*

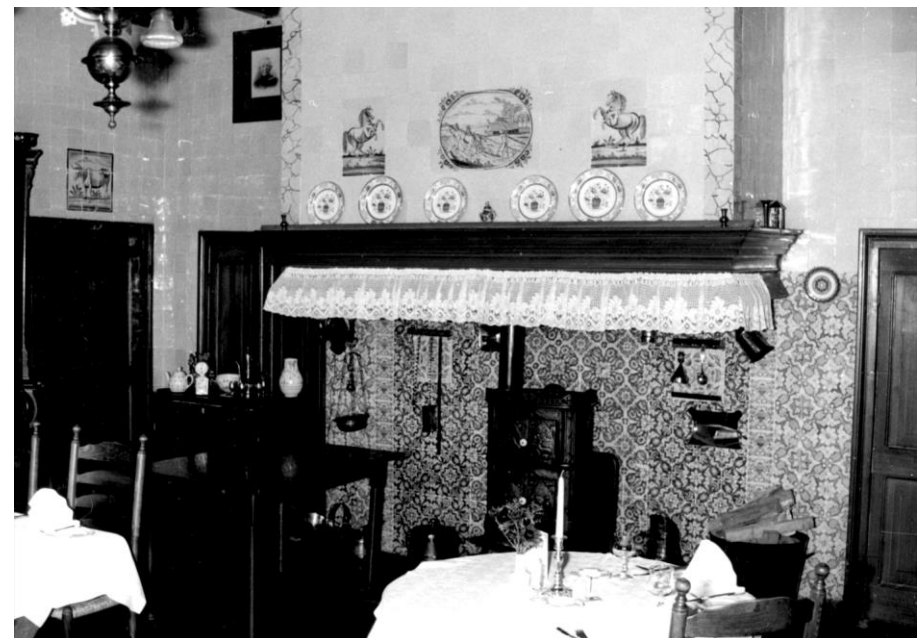
Interieurfoto van de achttiende-eeuwse woonkeuken uit 1986. Bron: Beeldbank Overijssel.

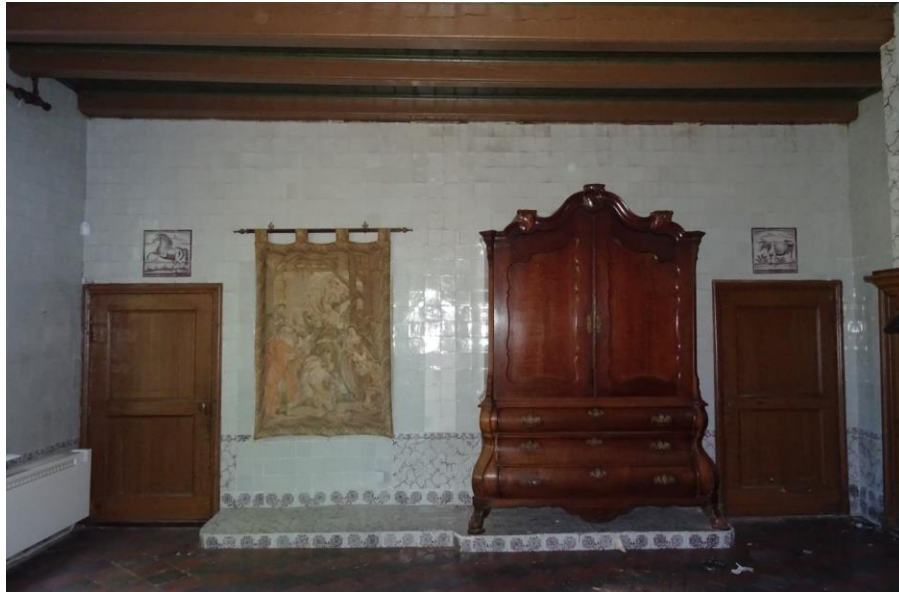
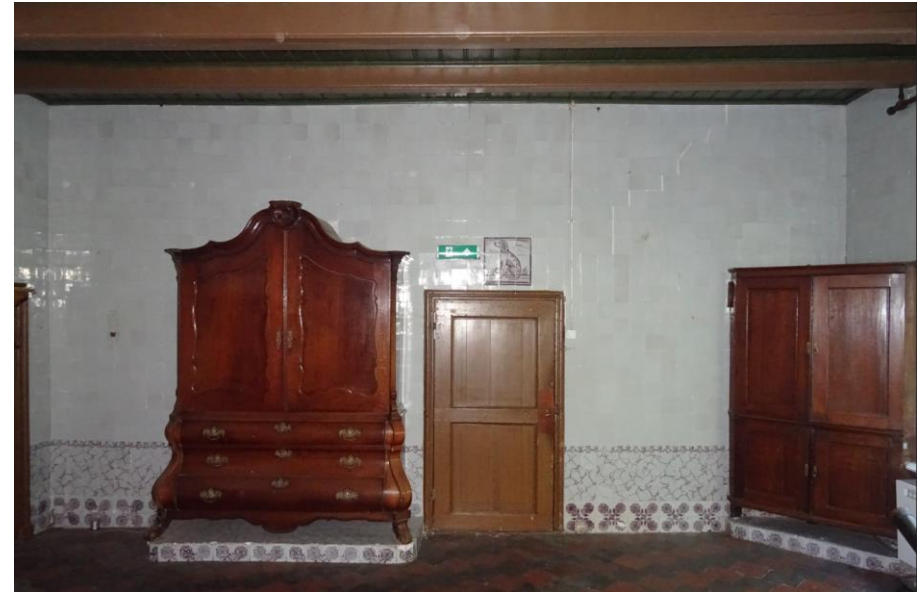
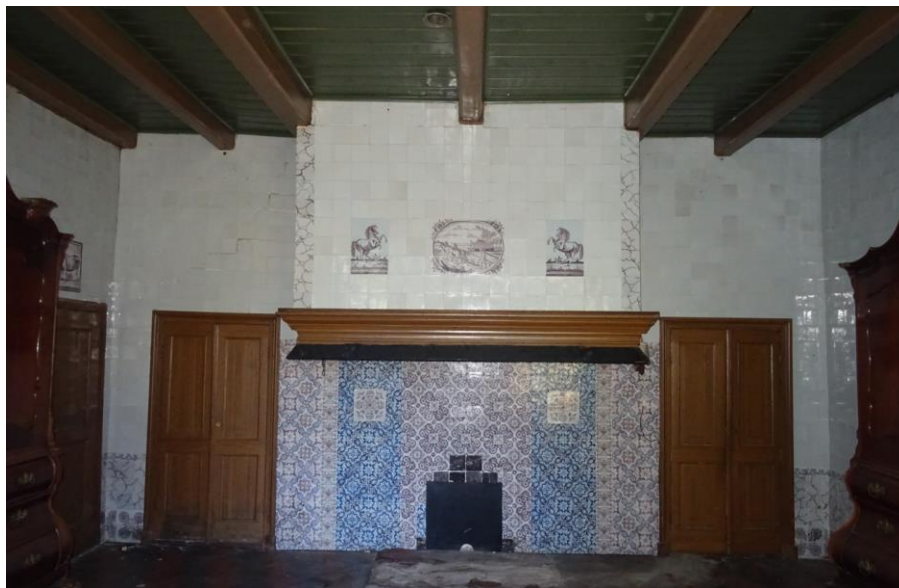
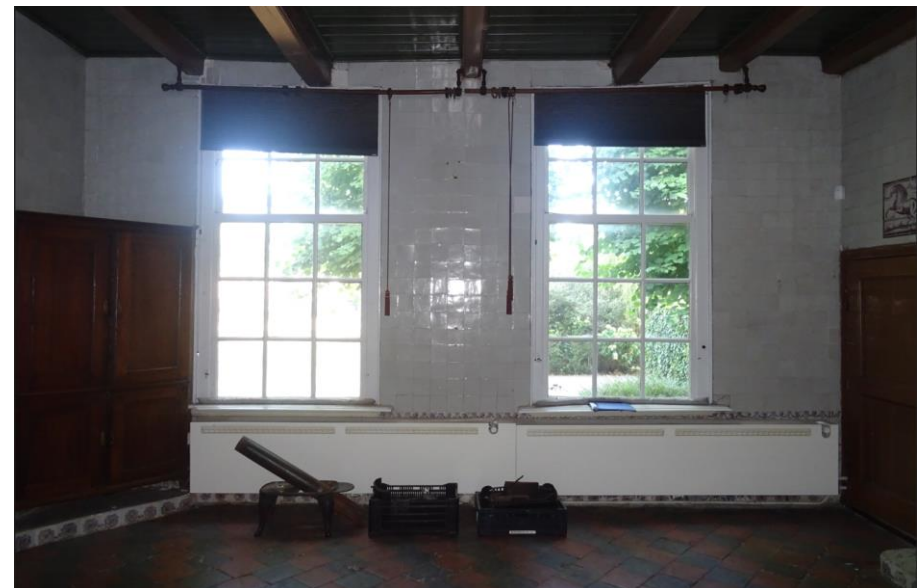
In de woonkeuken treffen we nog het oorspronkelijke interieur van 1757 aan, en wel in een zeer gave staat. Alle wanden, de vloer en de balklaag zijn sinds de bouwtijd onveranderd.

Het meest opvallend zijn de tegelwanden. Alle wanden zijn rondom en van onder tot boven betegeld.

De noordwand heeft een lambrisering met randtegels met een slingerdecor, gemarmerde tegels en tegels met bloemendecors. In de bovenwand met witjes zijn twee tegeltaleaus (3x3) opgenomen met de afbeelding van een paard en een koe.

De oostwand heeft een vergelijkbare betegelde lambrisering, een haardwand met vijf verschillende soorten bloem- en vaastegels en tegelvelden en zes gevlamde tegels. De boezem heeft zijpenanten met gemarmerde tegels en twee tegeltaleaus met paarden (3x2) en een tegeltaleau (3x4) met het omlijste tafereel van een boerenlandschap met ploeg, paarden, boer, boerderij en gebloemde hoekmotieven.

De zuidwand is vergelijkbaar met de noordwand, maar hier zit boven de deur een tegeltaleau (3x3) met een hond.

De westwand heeft alleen dezelfde tegellambrisering en de bovenwand bestaat geheel uit witjes.

Ook de drie klampdeuren met ojiefprofieling, halfbol geprofileerde kozijnen, bolle architraaflijsten en eikenhoutimitatie zijn nog oorspronkelijk. Dit geldt

ook voor twee kabinetten en een hoekkast op verhoogde betegelde plateau's. In de noordwand is (vermoedelijk de) porseleinkast ooit wel meegenomen.

De beide dubbele bedsteedeurtjes lijken ook nog oorspronkelijk.

Op de vloer liggen rode en zwarte plavuizen in een diagonaal patroon.

De geprofileerde houten schoorsteenmantel van de grote kookschouw en het beleg van de buitenvensters zijn de laatste achttiende-eeuwse interieuronderdelen.

Recente wijzigingen aan het interieur zijn de vensterbanken, convectoren en het verlaagd plafond tussen de balken. Van de oude bedstee (noordoost) is een koelcel gemaakt.

*Impressie woonkeuken 1757.*

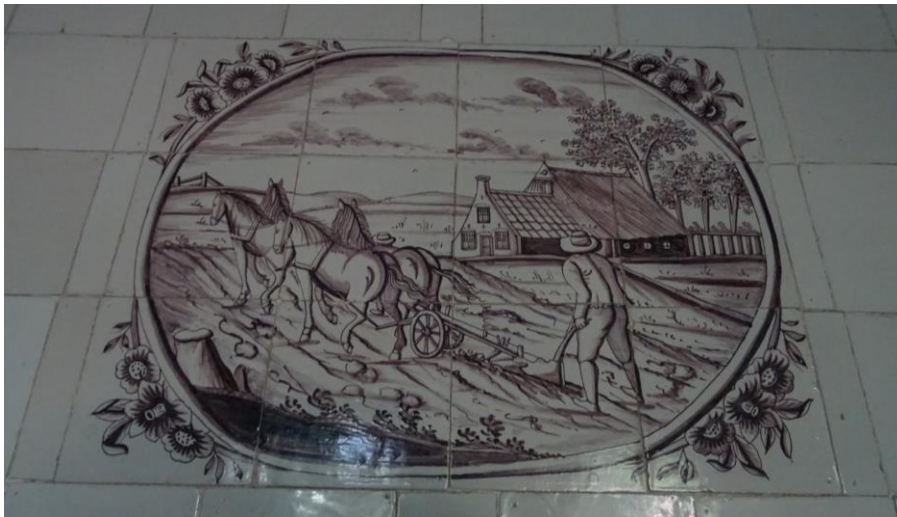
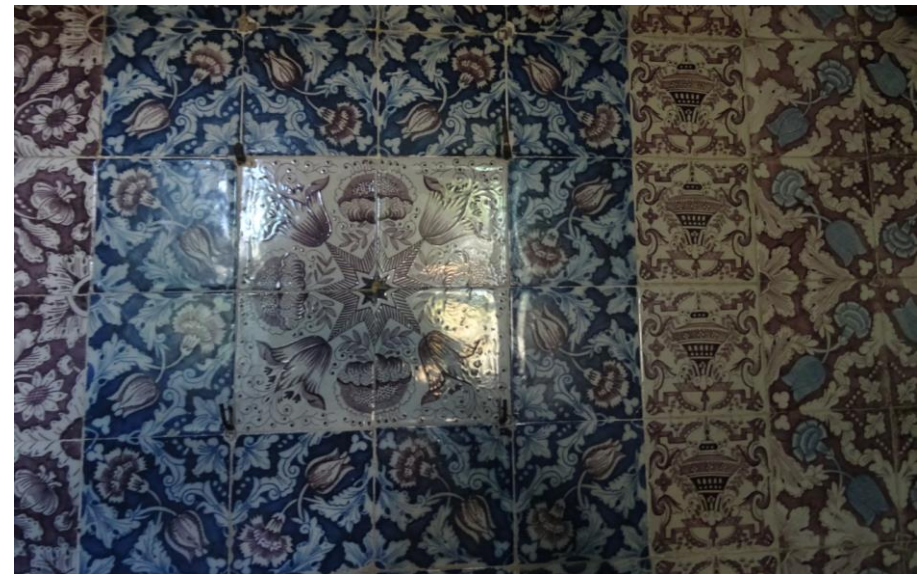
*Impressie woonkeuken 1757.*
