**BOUWHISTORISCHE VERKENNING BOERDERIJ  
SEPTEMBER 2022**

**Nieuwe Deventerweg 103 Zwolle**

Betreft:  
**Bouwhistorische verkenning  
Boerderij  
Nieuwe Deventerweg 103  
8014 AE Zwolle**

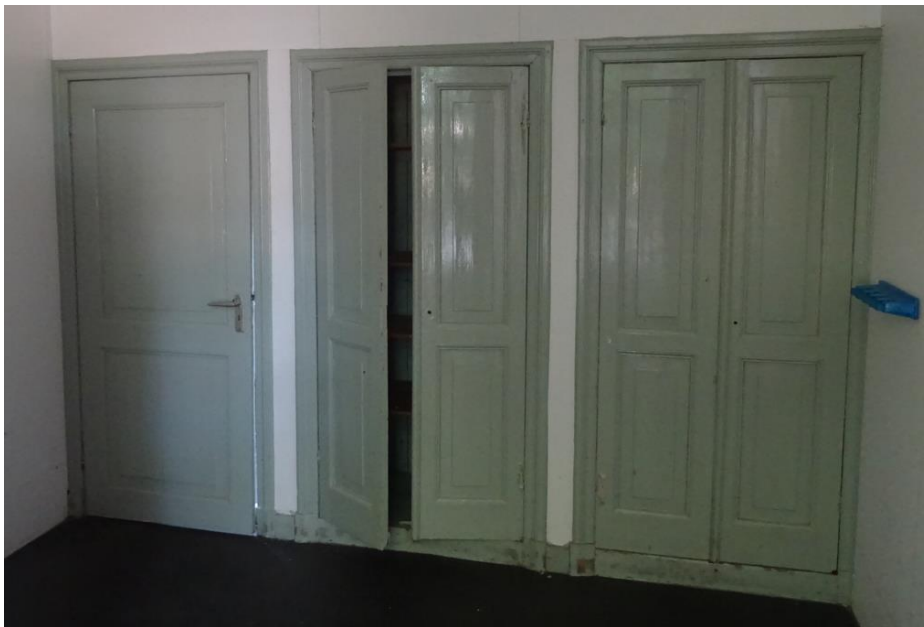
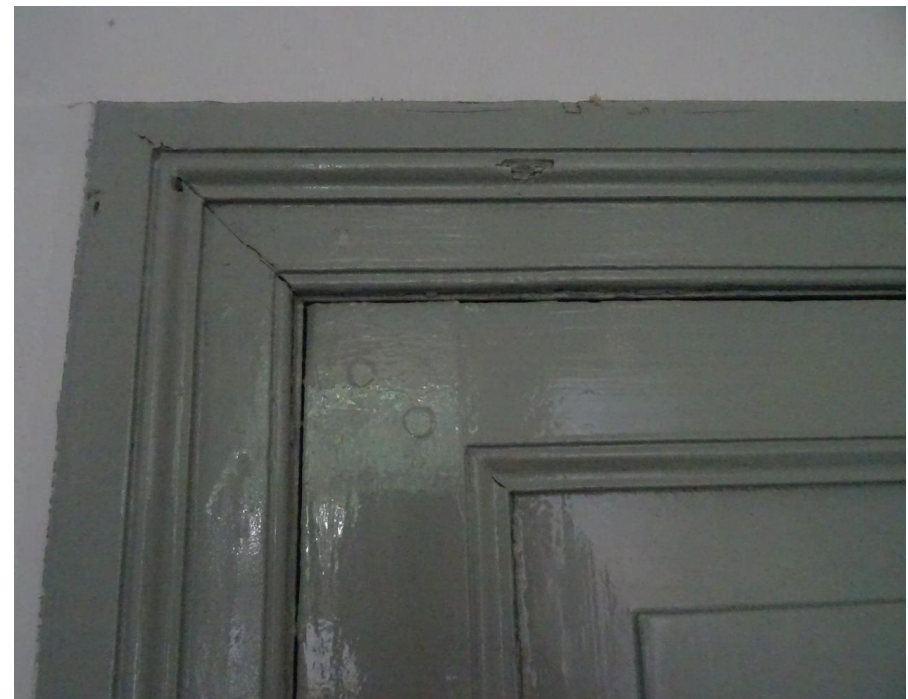
In de voorste opkamer treffen we een kastenwand met vier tweepaneelsdeurtjes en een tweepaneels loopdeur. Alle deuren hebben ojiefprofielingen, bossingen, architraaflijsten en neuten. Het is vermoedelijk van de verbouwing van 1875. Het halfbol geprofileerde kozijn is waarschijnlijk nog achttiende-eeuws.

Het beleg van schuifraam is ook nog negentiende-eeuws.

De voorzetwanden, de vloer en het verlaagde plafond zijn recente toevoegingen.

In de achterkamer zien we qua historische afwerkingen alleen een negentiende-eeuwse balklaag en -deur met kozijn naar de voorkamer.

Alle overige interieuronderdelen, zoals de inbouw van het kelderportaal, de steektrap, de tegelvloer en betimmeringen zijn recent.

*Impressie opkamer.*

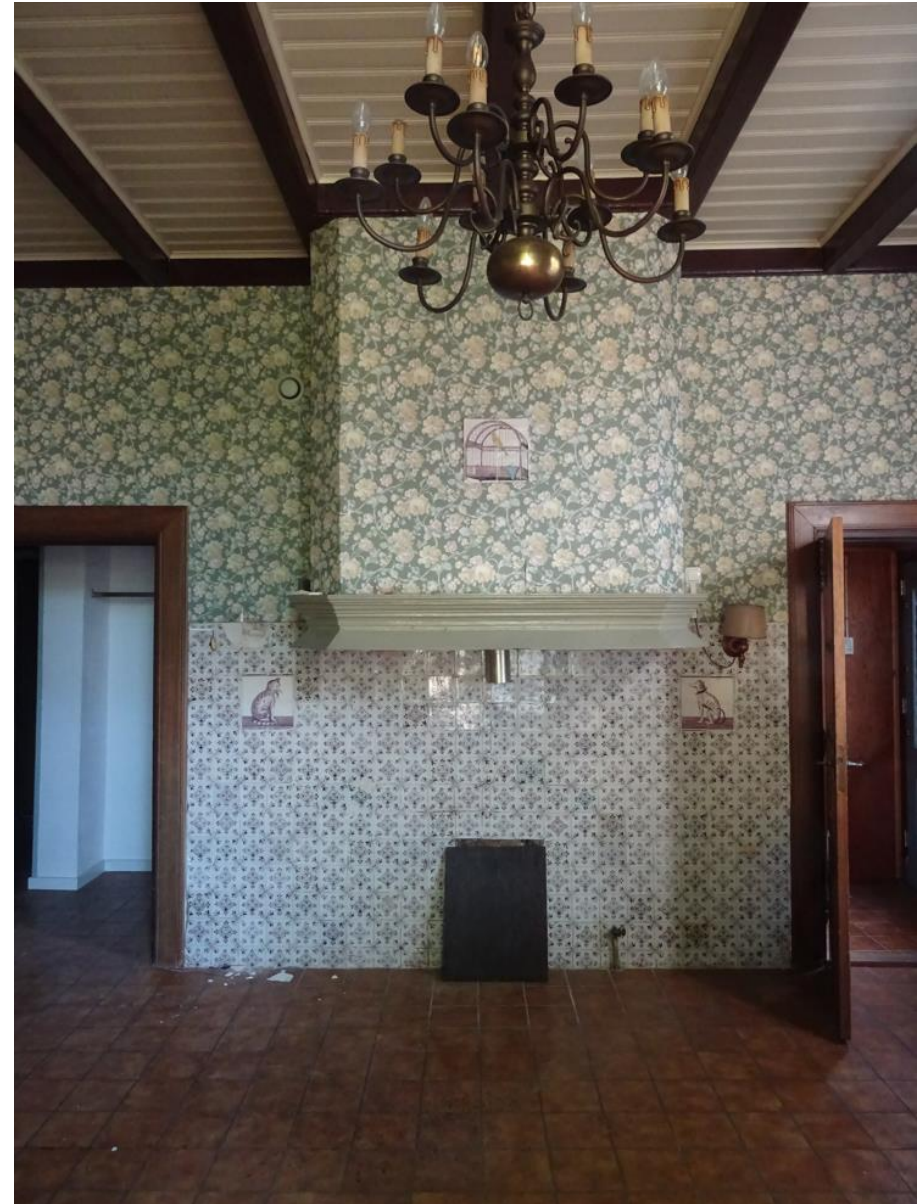
*Achterwand in de zijkamer.*

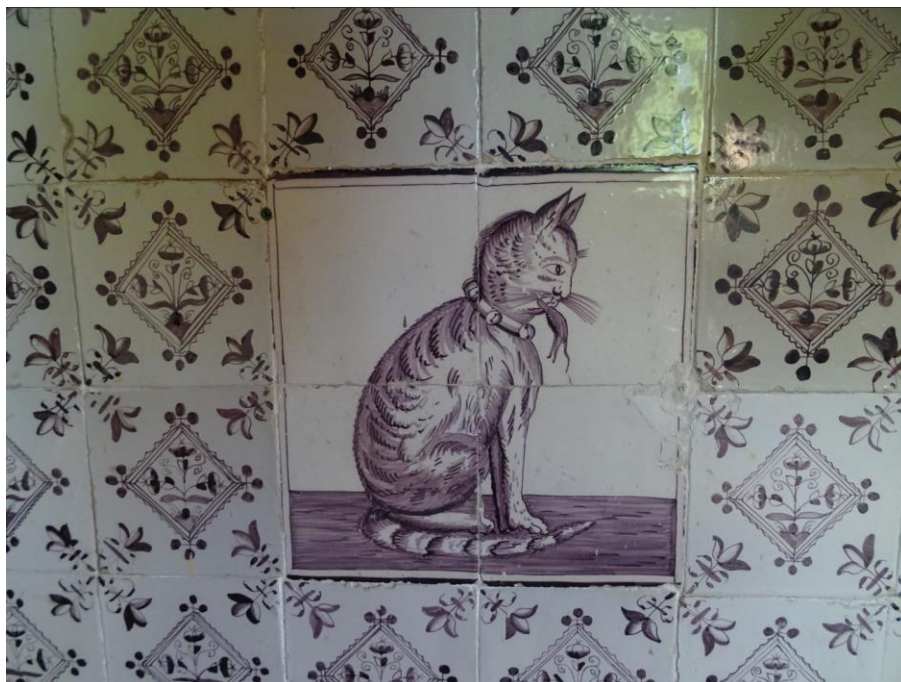
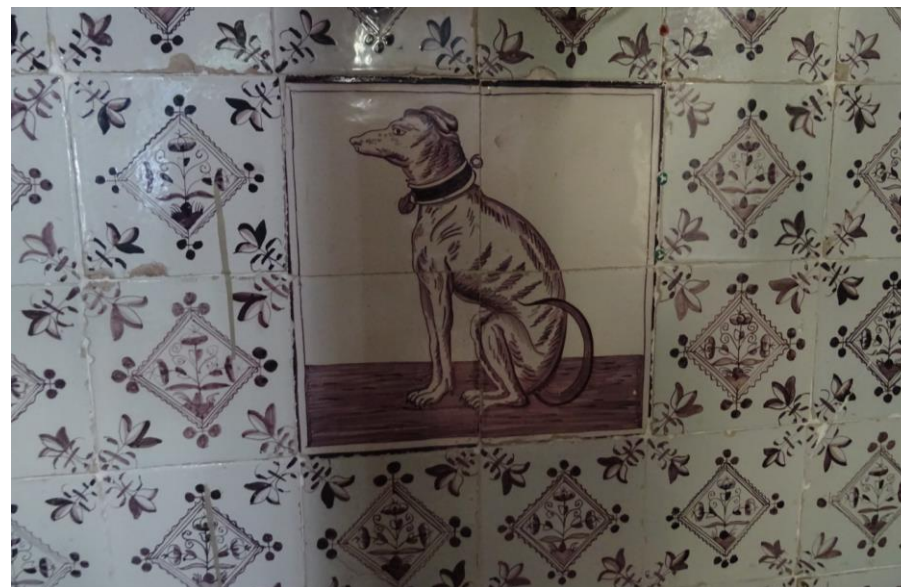
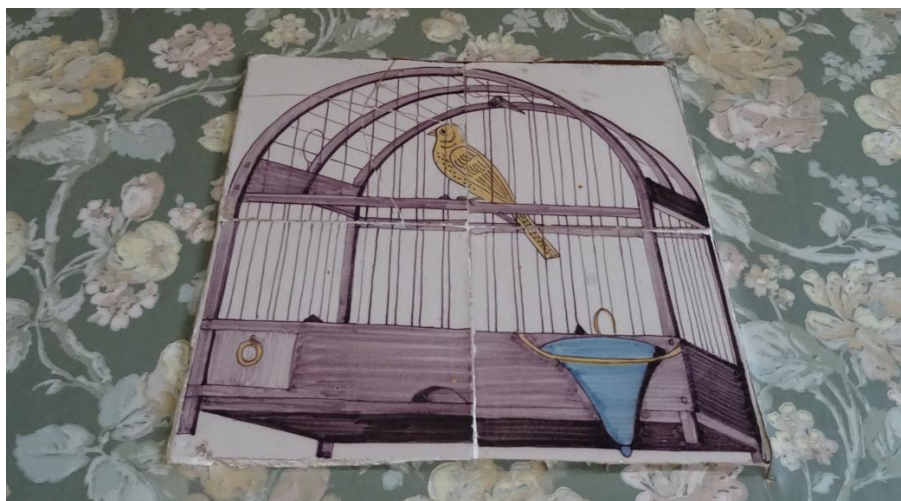
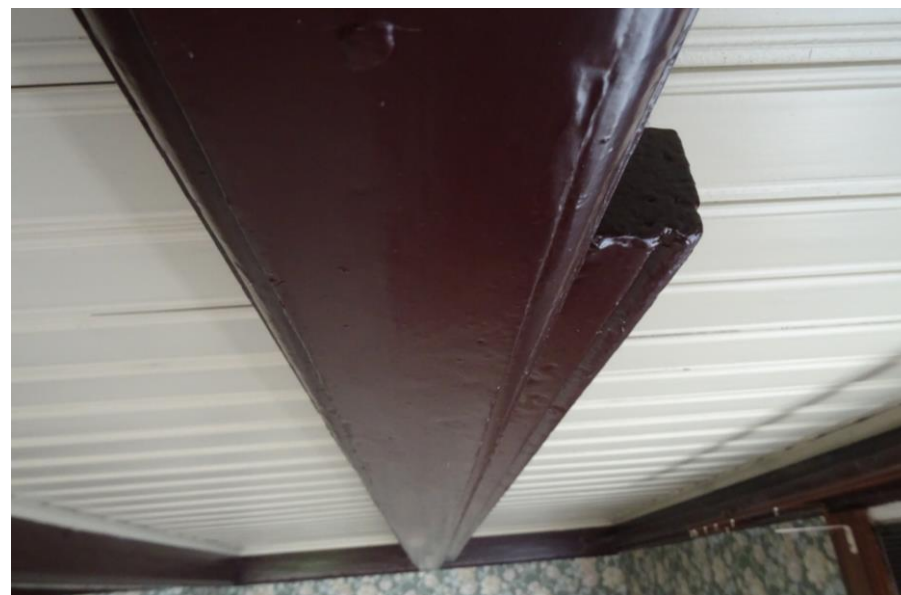
De zijkamer is in 1875 toegevoegd. Interieurafwerkingen die bij deze bouwtijd horen zijn de kwartbol geprofileerde balklaag, de houten schoorsteenmantel en de betegelde haardwand.

De tegels hebben een bloemdecor met driebloem in kwadraat en een hoekmotief met tulp ('kussentje'). Er zijn twee tableaux (2x2) in opgenomen met de voorstelling van een kat met muis en een hond. Op de boezem is een vogelkooitableau (2x2) herplaatst.

In het meest zuidelijke balkvak zijn tegen de balken kleinere balken aangebracht met driekwartbolle profilering.

Alle overige afwerkingen dateren uit de jaren '70 of '80 van de vorige eeuw: plavuizen, lambrisering, verlaagd plafond, architraaflijsten, convectoren, deuren en kozijnen in de achterwand, beleg van de buitenkozijnen en behang.

*Impressie zijkamer 1875.*

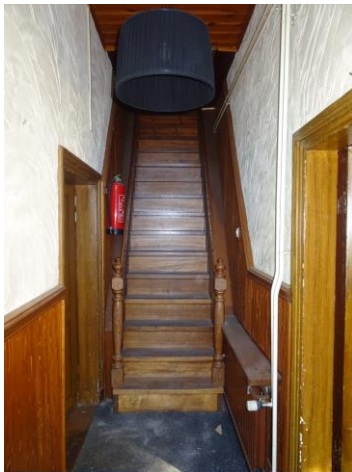
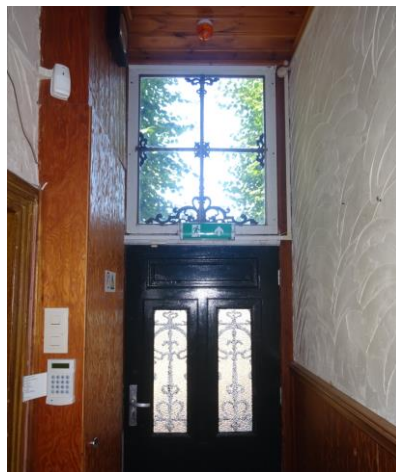
In de verkorte middengang dateren alleen beide halfbol geprofileerde kozijnen met paneeldeuren en architraaflijsten nog uit de achttiende eeuw. De steektrap en alle overige afwerkingen zoals de lambrisering, vloerbedekking, pleisterwerk, verlaagd plafond en de radiator zijn toevoegingen uit 1978 of de jaren '80 van de vorige eeuw.

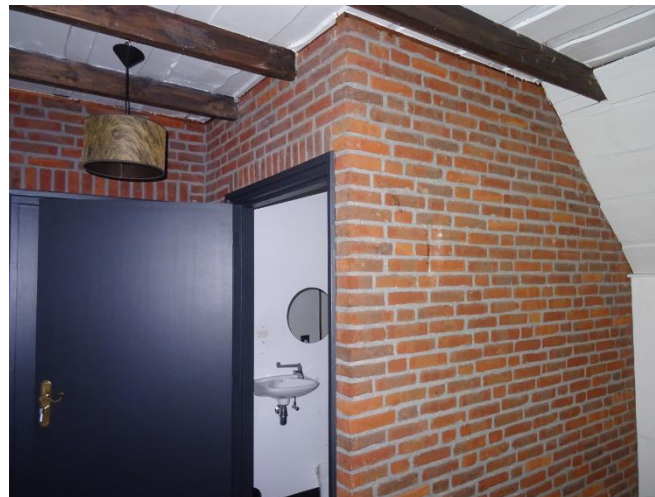
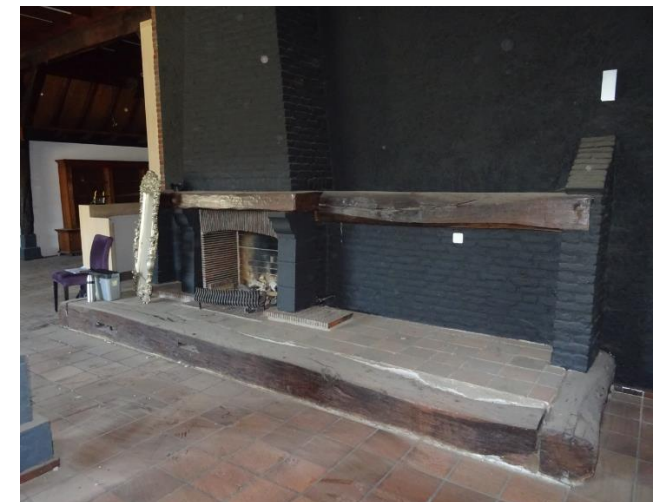
Behalve de vier gebinten treffen we in de schuur geen sporen meer aan die doen denken aan een historische boerderij. Dus geen afzonderlijk karnvertrek, spoelkeuken, koestallen of oude deelvloer. In 1978 werd de gehele schuur omgebouwd tot restaurant. Recent hebben er nog enkele modernisering plaats gevonden. De plavuizenvloer, de balklagen boven de zijbeuken, de balklaag van de zolder, de inbouw van de keuken, de inbouw van het invalidentoilet, de doorbraken richting het voorhuis (inclusief afwerking), kozijnen, deuren, vensterbanken, rietmatten, convectoren en meubilair zijn allen toevoegingen van 1978 of later. De haardplaats is wel gemaakt van hergebruikte oude balken.

*Impressie interieur 1978 in de oude schuur.*

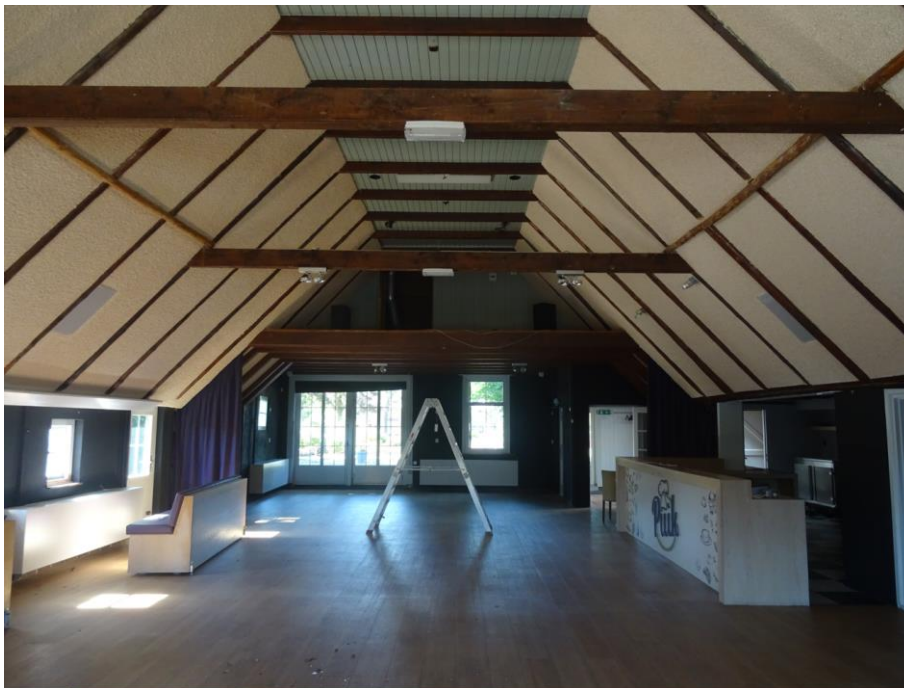
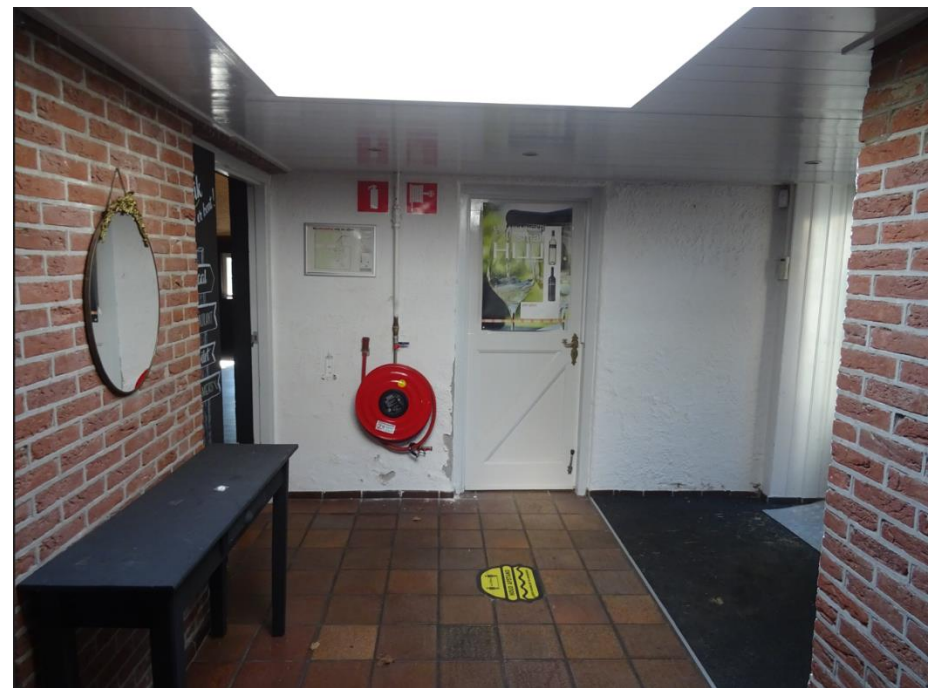
De schuur werd in 1976 nieuw gebouwd. Intern zijn er natuurlijk geen historische afwerkingen. Dit geldt ook voor het interieur van het oude koetshuis en het tussenlid.

Plavuizen, schroten, (houten) verlaagde plafonds, deuren, kozijnen, laminaat, vensterbanken en meubilair dateren allen van 1976 of later.

*Impressie interieur 1976 nieuwe schuur en tussenlid..*

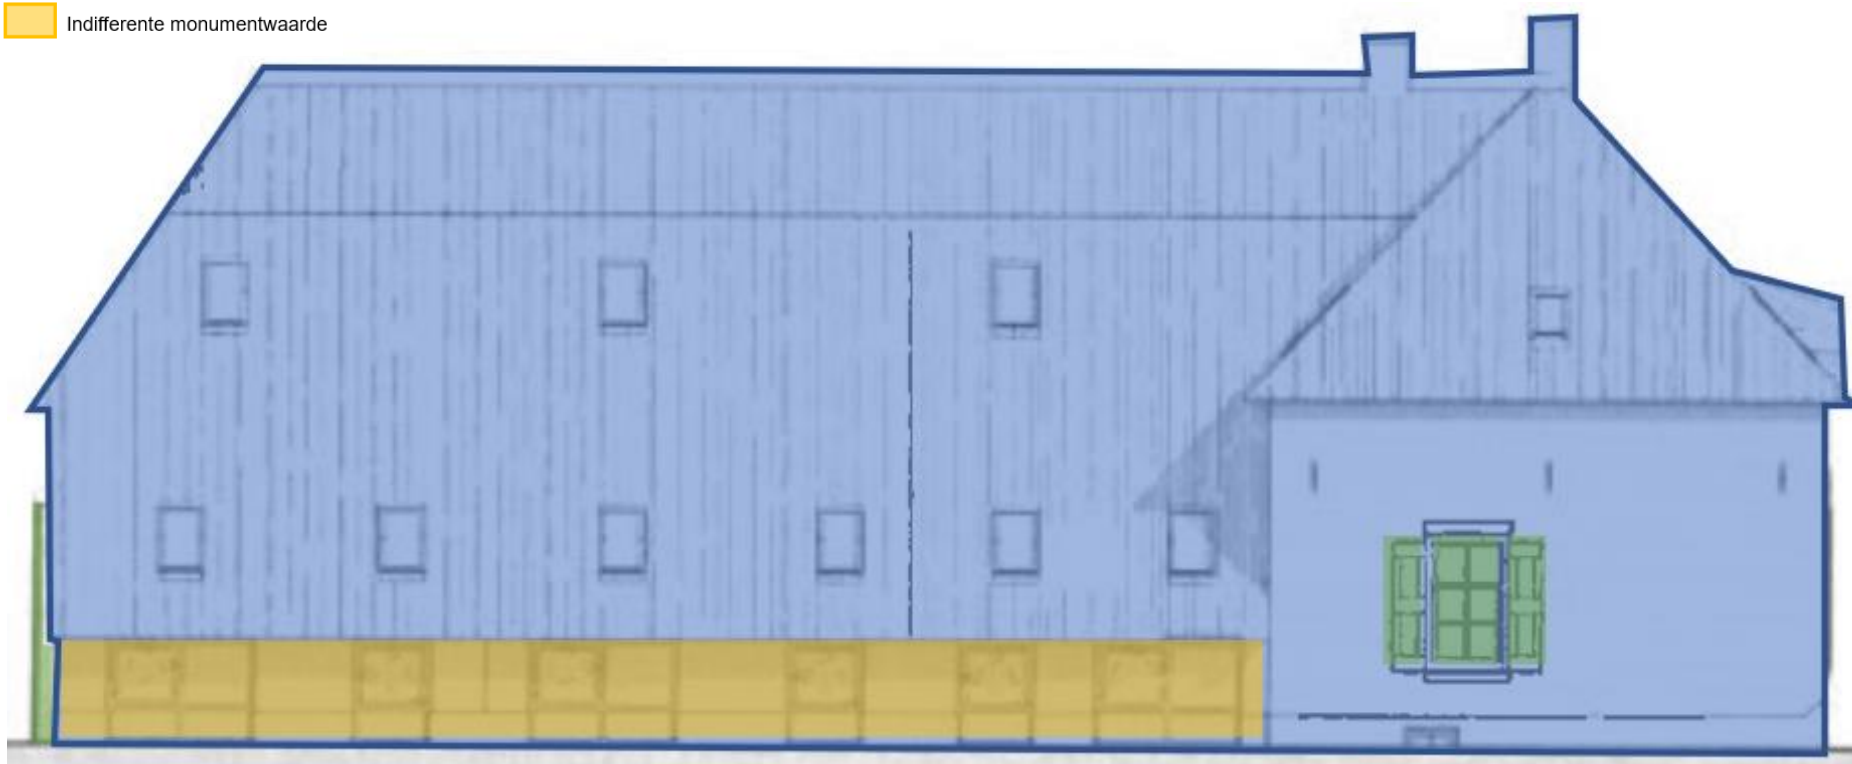
Zijgevels noord

Indifferente monumentwaarde geldt voor alle kozijnen, deuren, en ramen in de zijgevels van de oude schuur en voor de pui met borstwering in de baander.

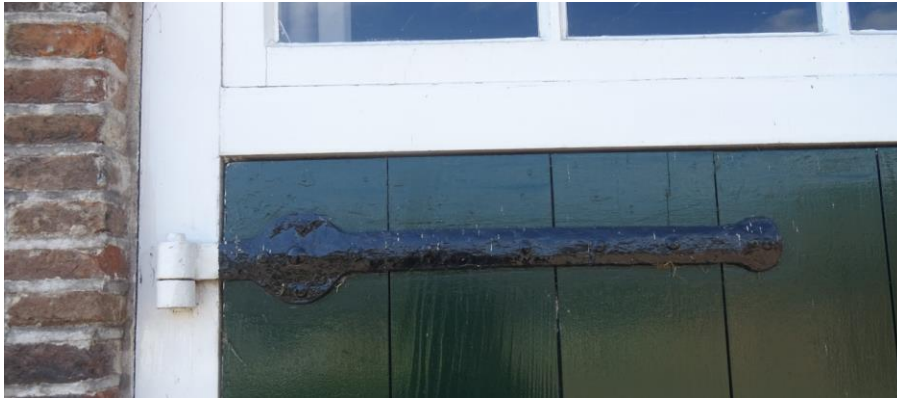
Oude gehengen aan vernieuwd kozijn, met vernieuwde deur in vernieuwde gevel.

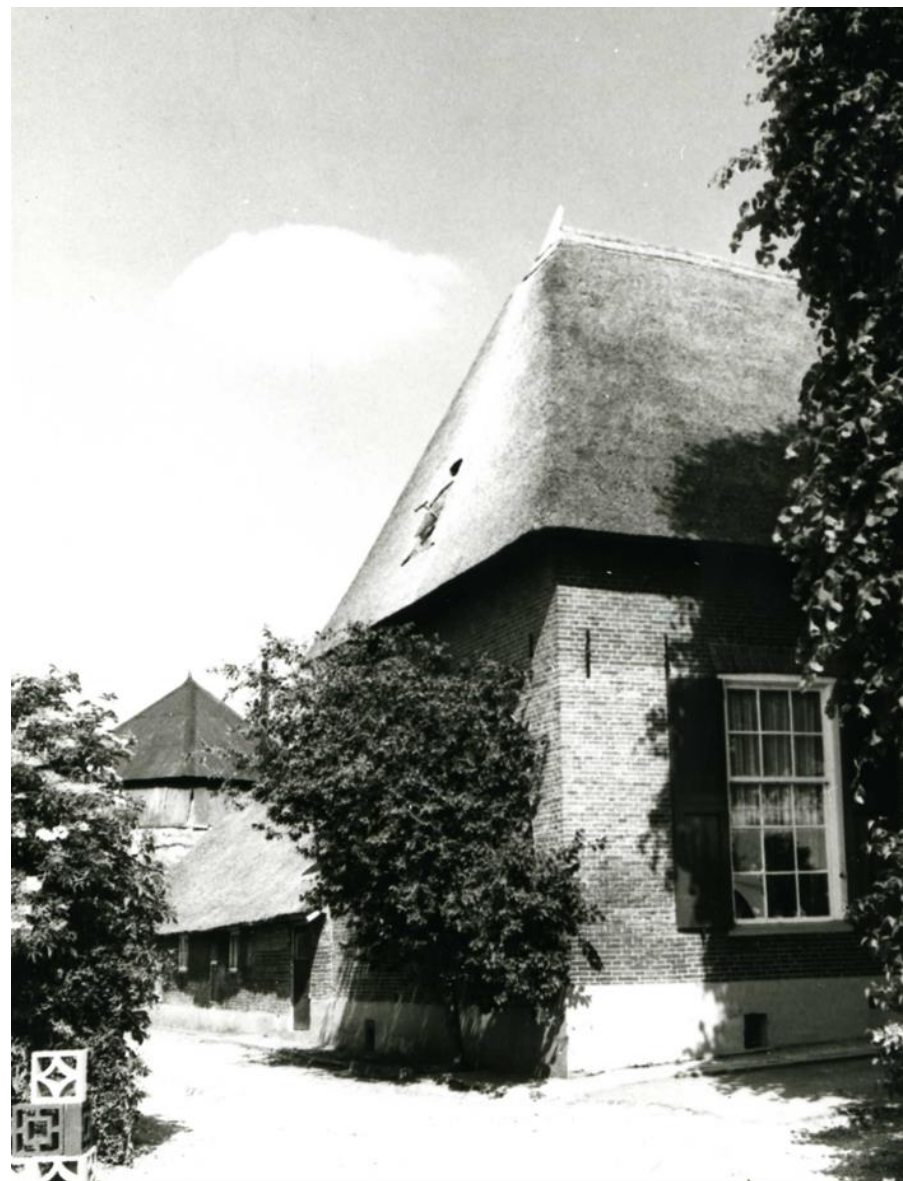
Noordwesten van de boerderij in 1974. Bron: Beeldbank Overijssel.
