*project:*  
**V1956 Verbouw achterhuis Oude Rijksweg 99 Staphorst**

*datum:*  
**23-10-2025**

*betreft:*  
**Restauratieplan**

*kenmerk:*  
**V1956-N001**

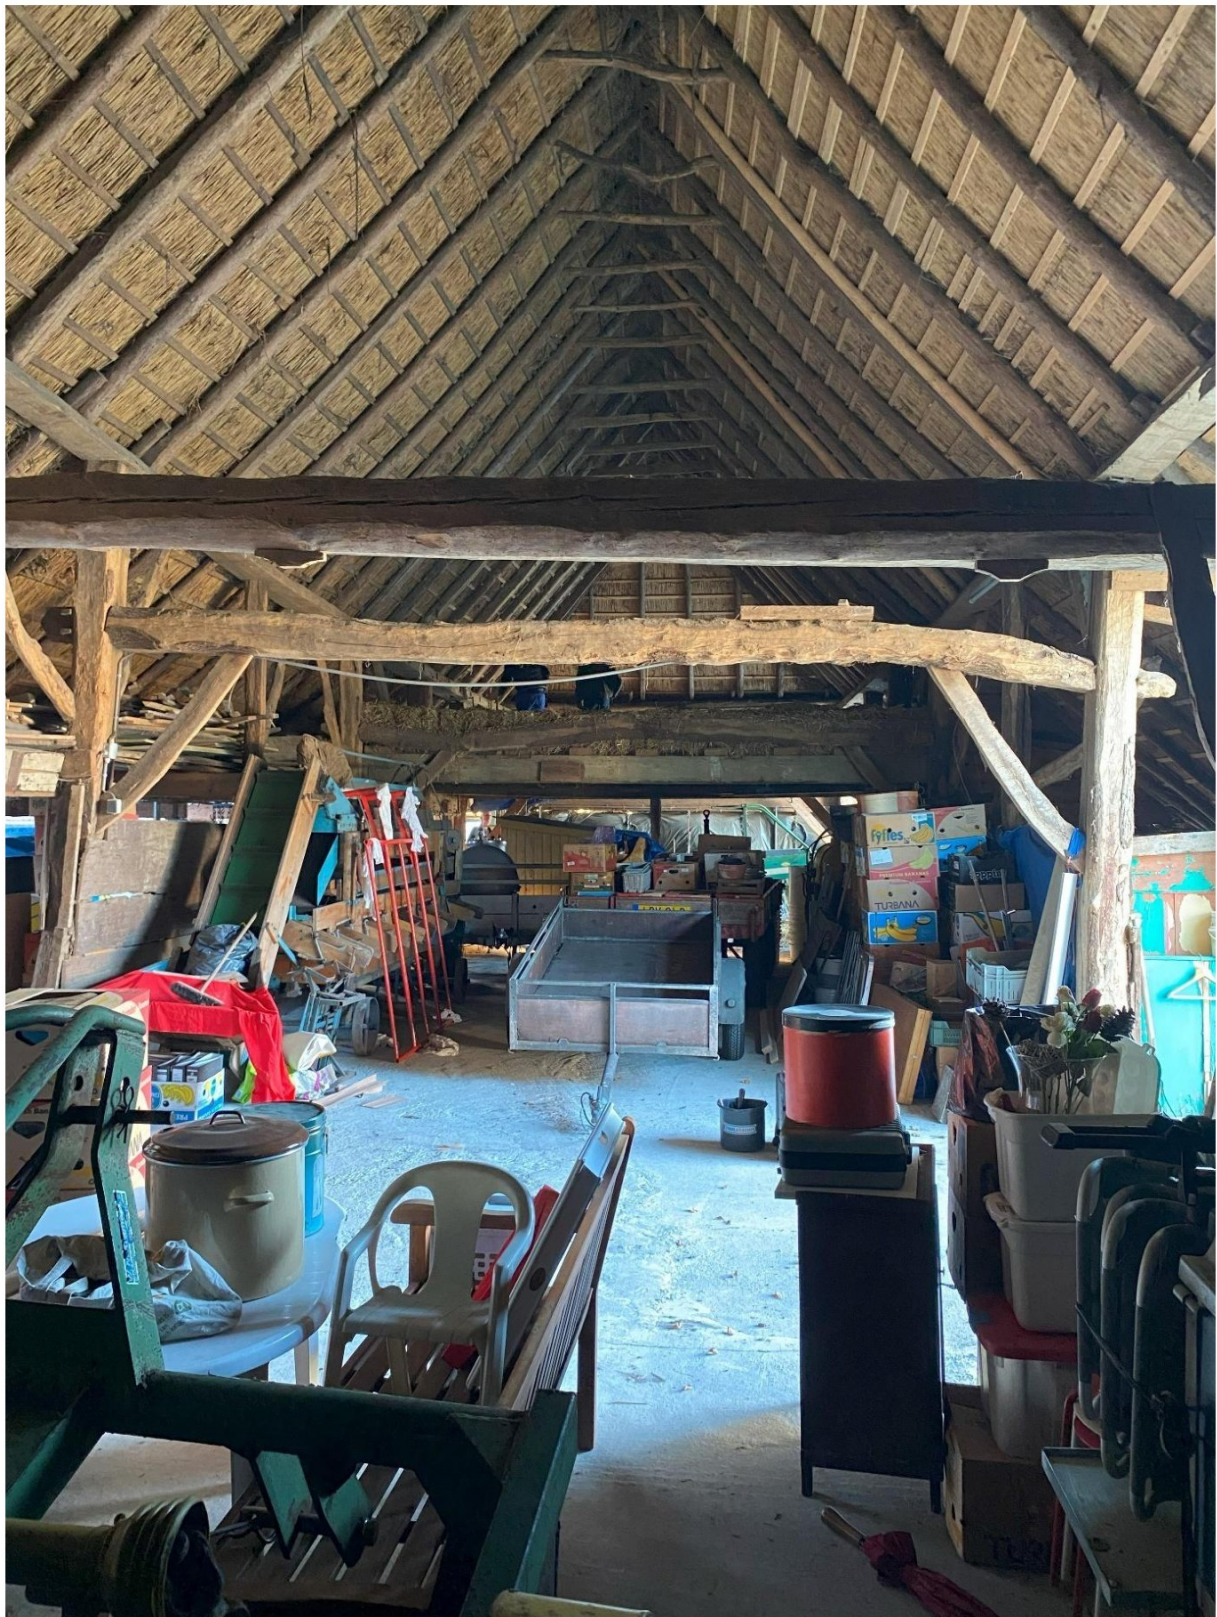
*Binnenzijde achterhuis: De oorspronkelijke gebintconstructie en sporenkap*

Aan de binnenzijde van het achterhuis zijn diverse oorspronkelijke elementen goed zichtbaar, zoals de volledige gebintconstructie en de sporenkap.

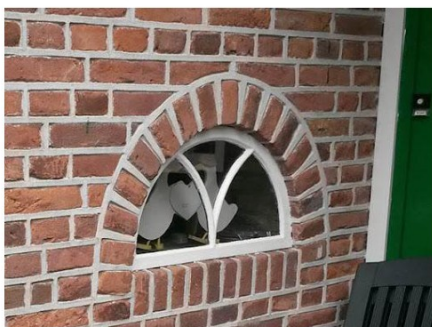
*Referentiebeeld: Stalraam naast baanderdeur. Bij dit project komt het stalraam niet in metselwerk maar in de houten gevelbekleding.*

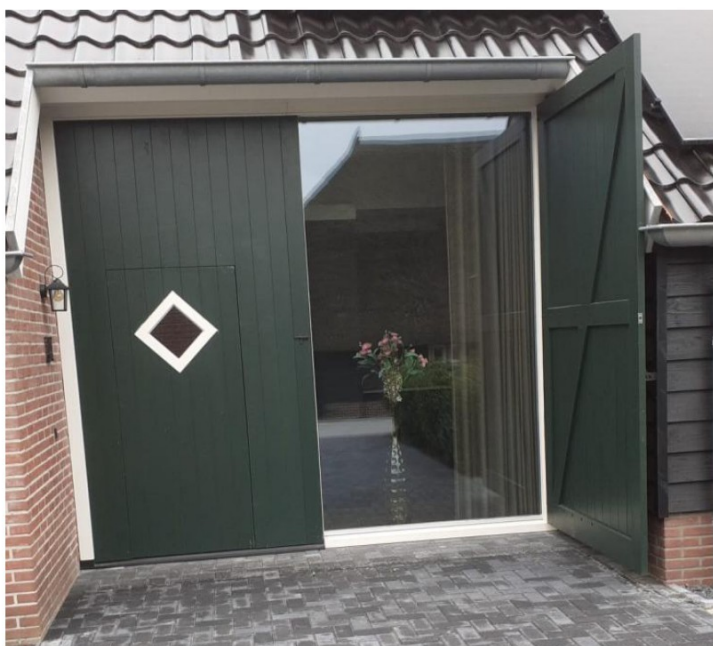
*Referentiebeeld: Baanderdeur*

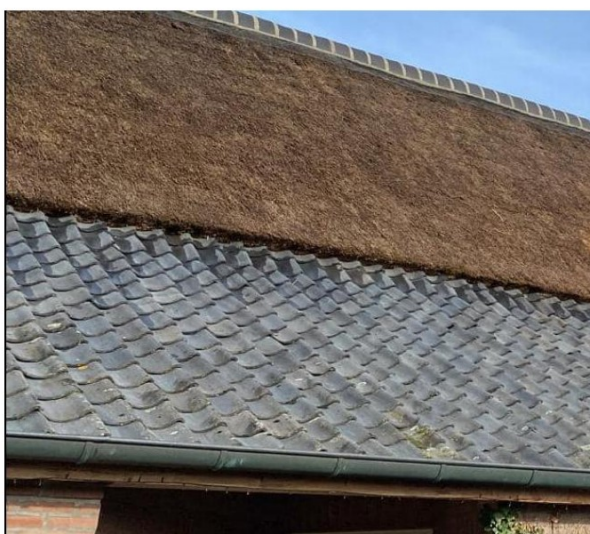
*Referentiebeeld: Combinatie dakpannen en riet*

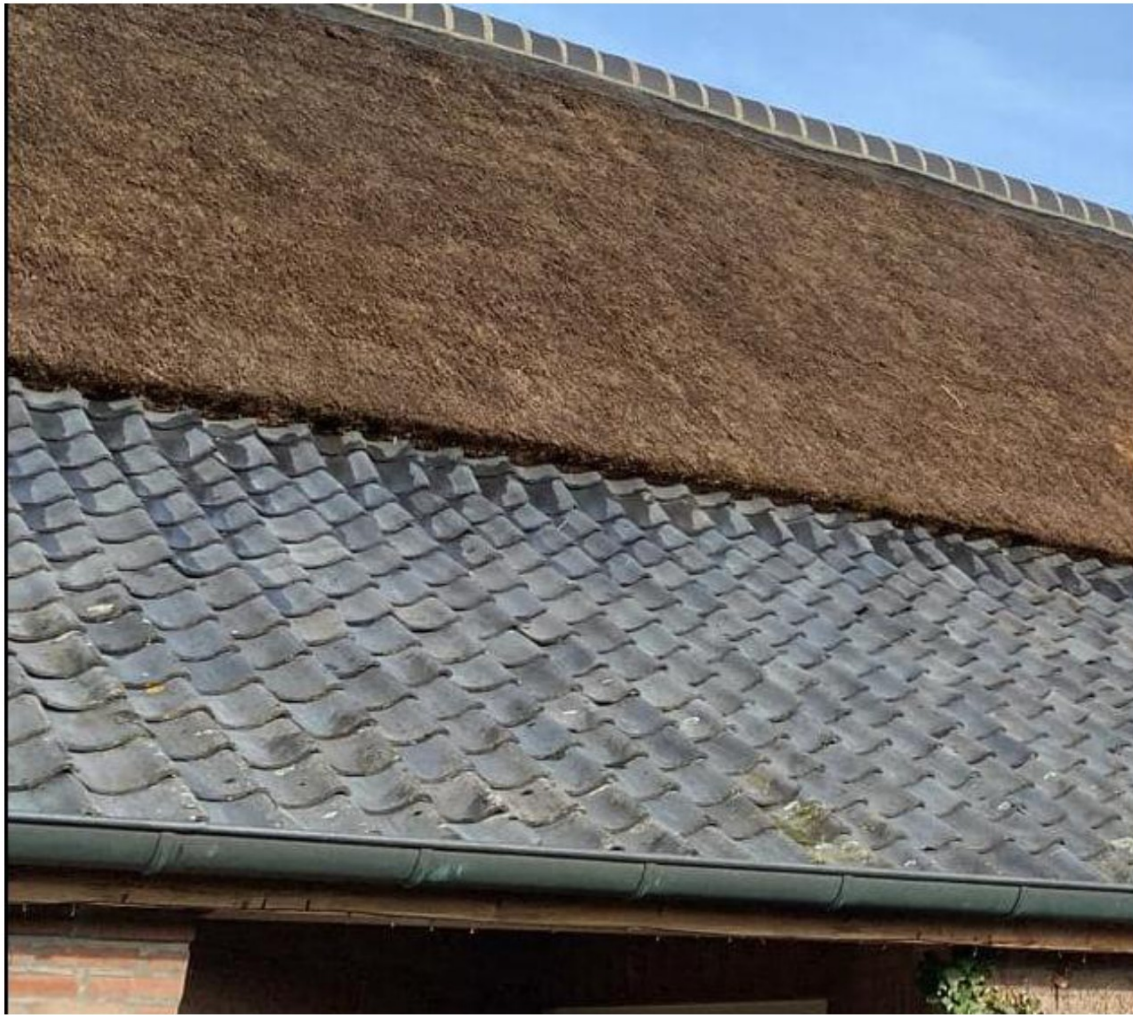
*Referentiebeeld: Voor dakbedekking aan de linker gevel wordt door middel van dakpannen de aansluiting gemaakt met de bestaande rieten kap.*

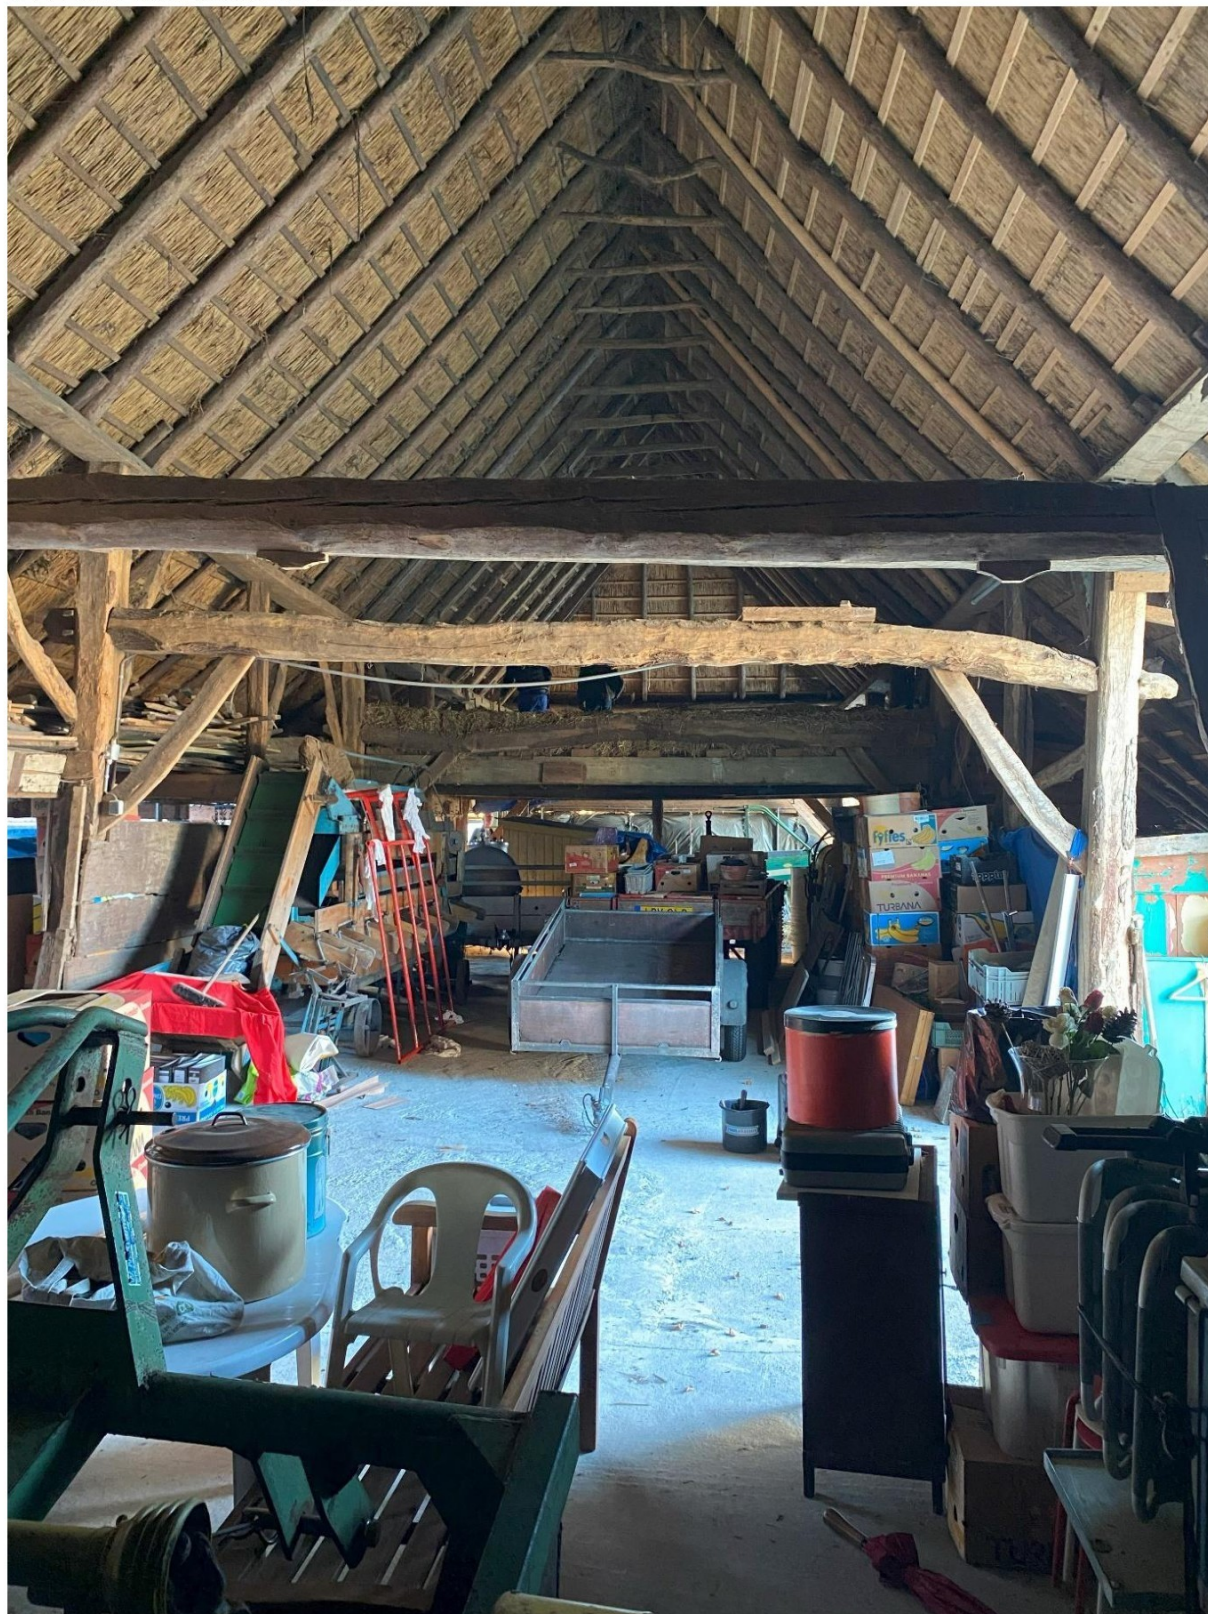
*Binnenzijde achterhuis: De oorspronkelijke gebintconstructie en sporenkap*
