## Inleiding

Voor de ontwikkeling van nieuwe complexen in de Deysselbuurt in Amsterdam worden de huidige complexen gesloopt (zie blauwe vlakken). De vraag is wat de sloop van de complexen voor invloed heeft op de aanwezige bomen die in de privé-tuinen, complextuinen en op grond van de gemeente Amsterdam gesitueerd zijn.

Er staan 22 bomen in het gebied die verwijderd moeten worden. Deze zijn gesitueerd in de privé-tuinen en complextuin van woningcorporatie Rochdale en op grond van de gemeente Amsterdam.

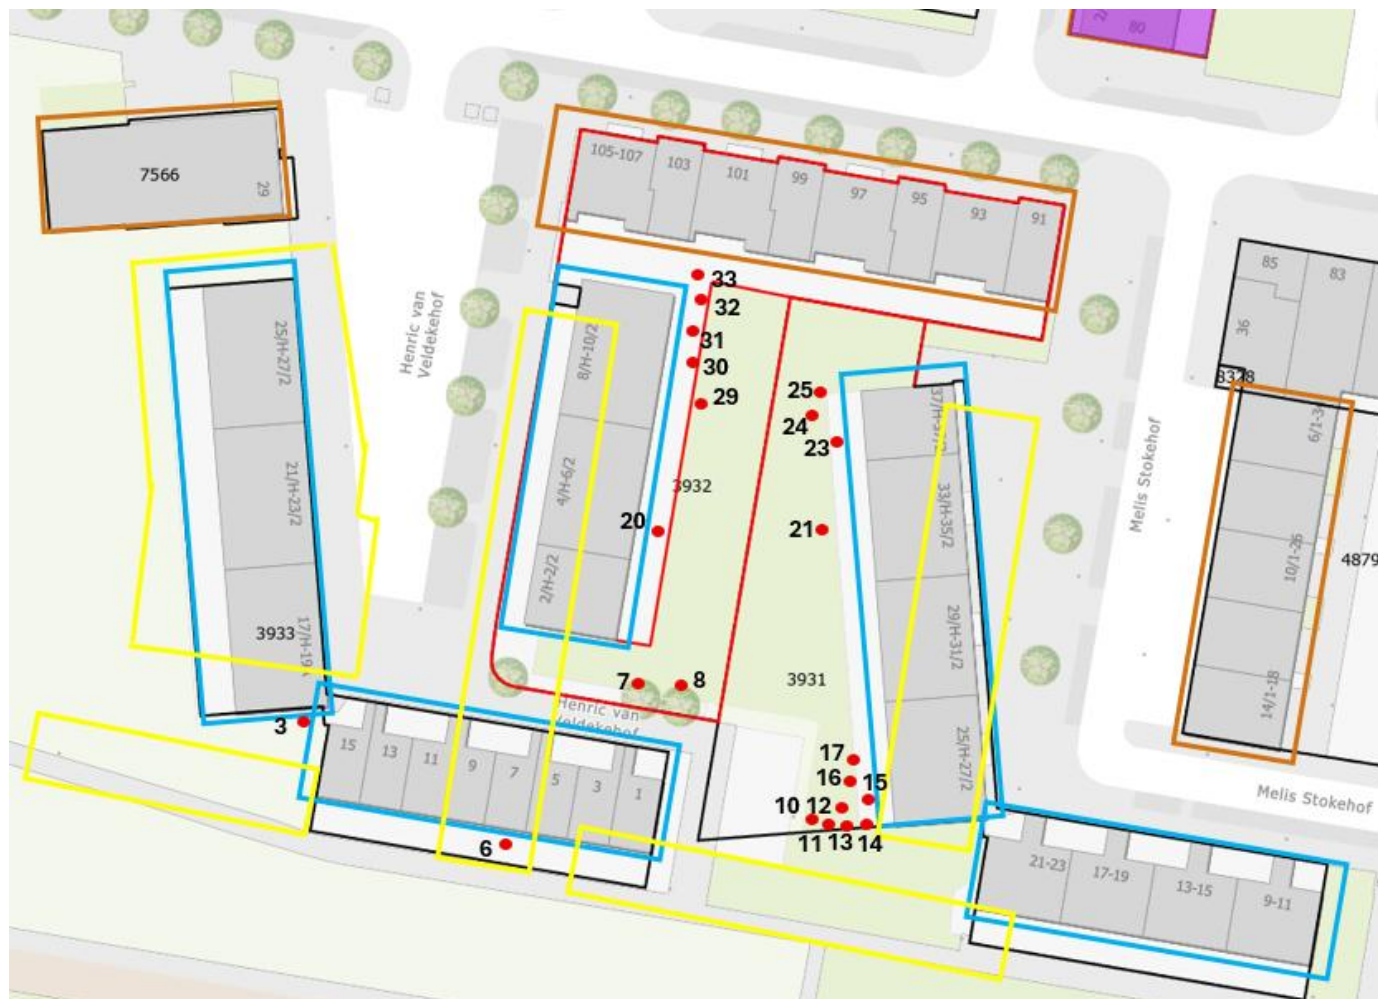
*In het geel is de toekomstige nieuwbouw aangegeven.  
In het blauw zijn de te slopen complexen aangegeven.  
In het oranje zijn de te renoveren panden aangegeven.*

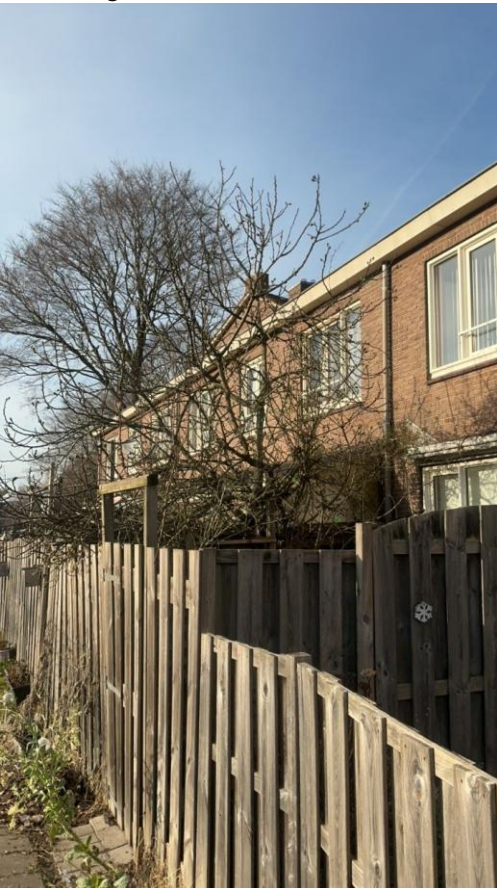
| Veiligheidsklasse | Boom zonder gebreken |
| Verplantbaar | Nee, de boom wordt als niet verplantbaar beoordeeld vanwege onvoldoende perspectief op duurzaam herstel na verplaatsing. De combinatie van de grote diameter, de grootte van de boom, omvang van het wortelgestel en verhoogd risico op verplantingsschade leidt tot een onaanvaardbaar hoge kans op uitval. |
