Beoordeling 2 bomen voor en naast de  
Weespersluis te Muiden.

Projectnummer: PRPOA25-00459

Datum: 1 december 2025

# Rapport BVC particulieren

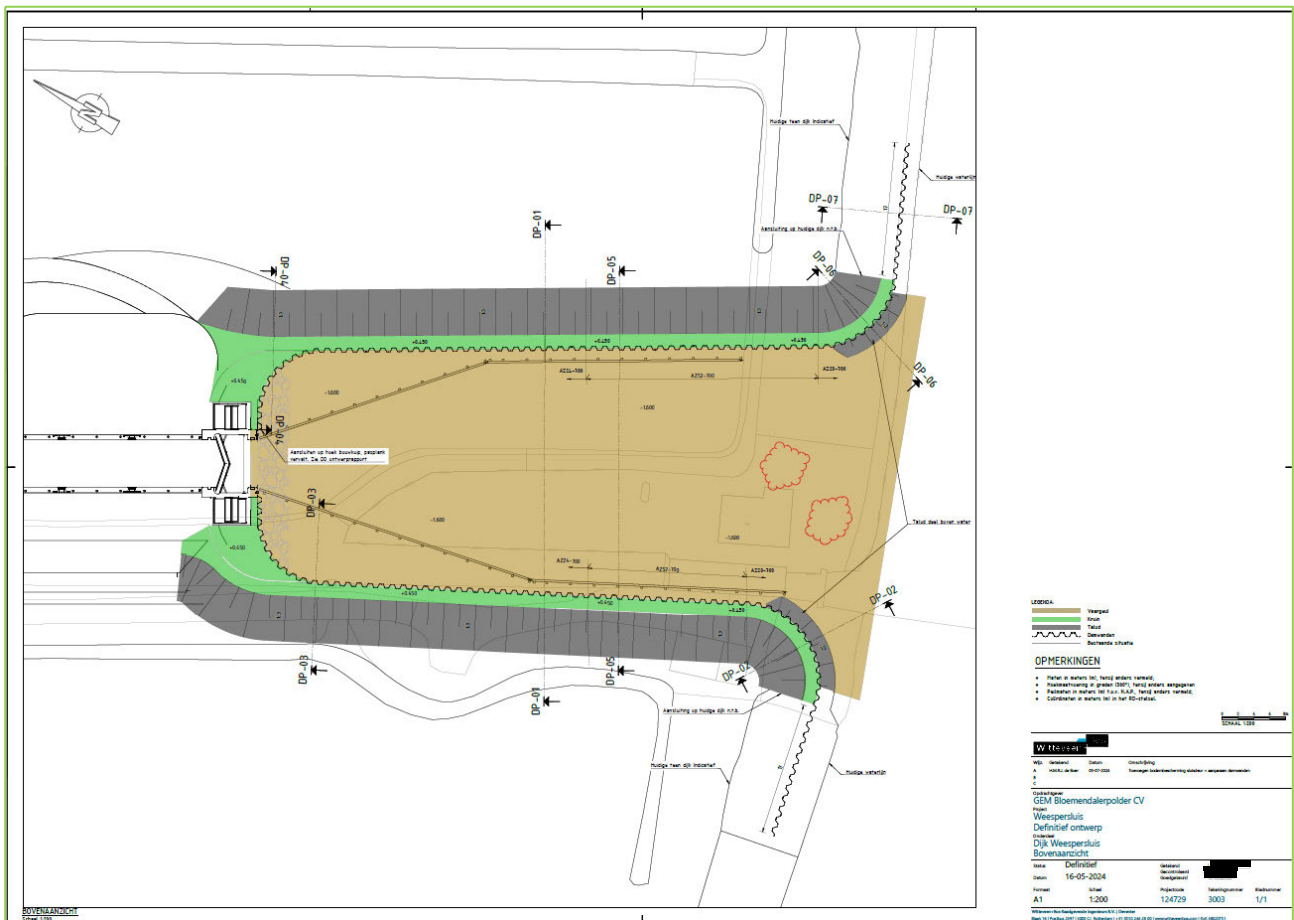
Figuur 1: Definitief ontwerp 3003, aangeleverd door de opdrachtgever (PDF) met rood gearceerd de locatie van de twee bomen en bruin de uit te graven vaargeul.
