# Bomen Effect Analyse Vergroenen Spaarndammerplantsoen te Amsterdam

| Projectnummer: | PRPOA25-00296-417 |
| Datum: | 8 december 2025 |

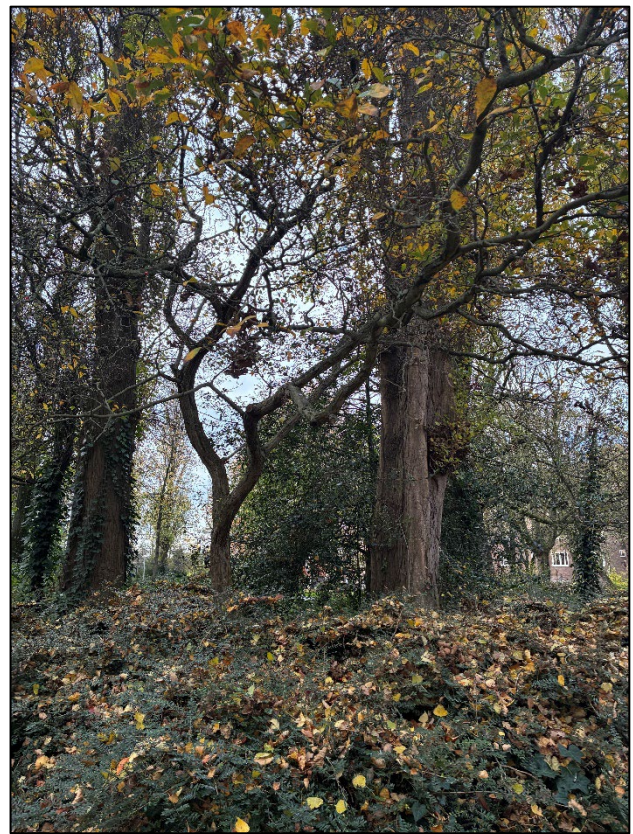
Figuur 8: Binnen de heestervakken staan de bomen op korte afstand van elkaar.

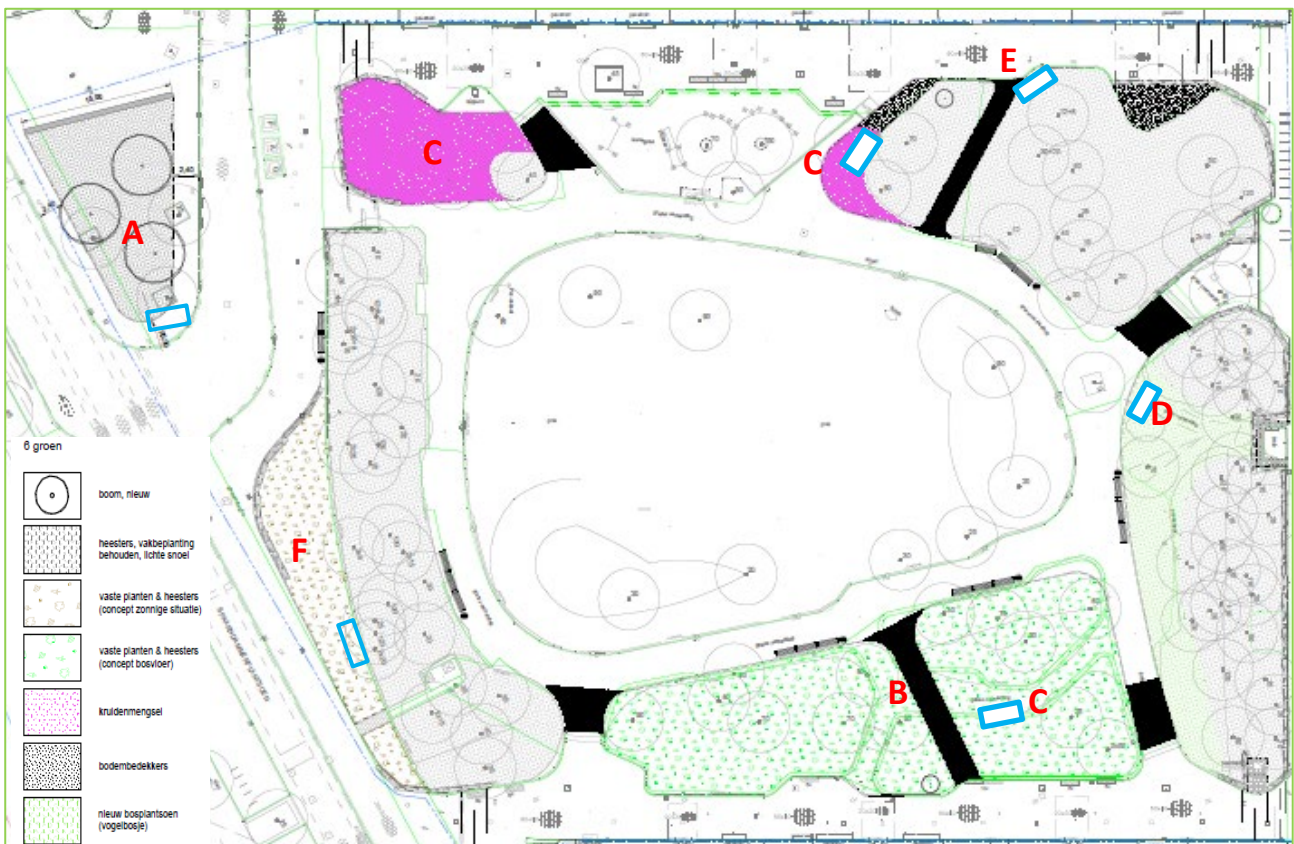
Figuur 14: uitsnede ontwerptekening. Document: 25T-1361 Spaarndammerplantsoen Amsterdam-W (PDF). (Copijn Tuin & Landschapsarchitecten) De letters A tot en met F zijn in par. 4.3. en 4.4. verder toegelicht. A: Omvorming verharding naar plantvak ter hoogte van boom 108, 109, 110. B: nieuw pad tussen bomen 114 en 37. C: Omvormen verharding naar plantvak te hoogte van bomen 34, 35, 72 t/m 76 en boom 101. D: Omvormen verharding naar plantvak te hoogte van boom 93. E: nieuwe voetpad. F: Omvorming verharding naar plantvak ter hoogte van boom 52 t/m 70. De blauwe rechthoeken illustreren bij benadering de posities van de profielsleuven en grondboringen.

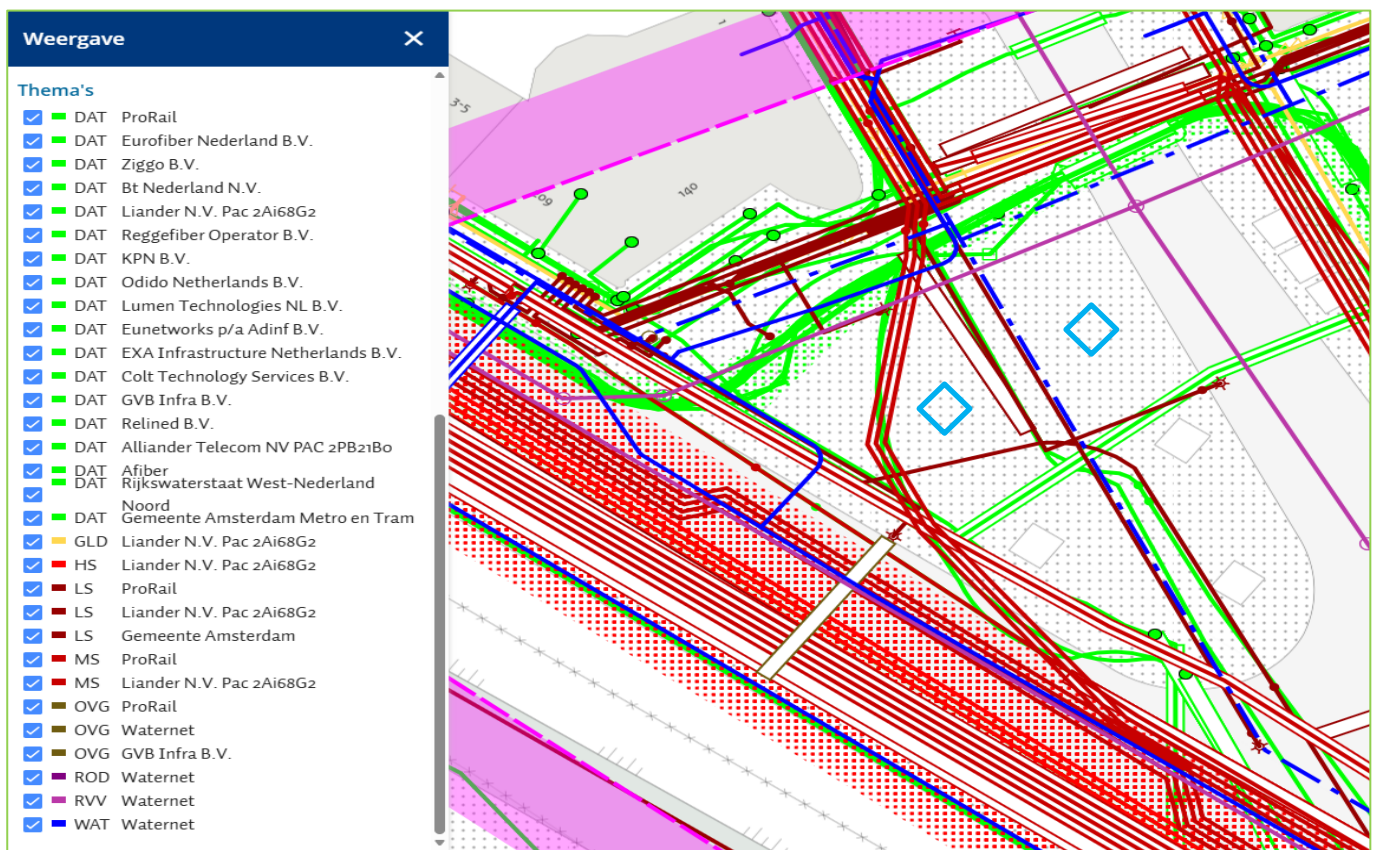
Figuur 21: Uitsnede van de KLIC melding met aanwezige kabels en leidingen voor het museum het Schip en mogelijke locatie (blauwe vierkanten) voor de aanplant van nog twee extra bomen.

Op het plein voor museum het Schip worden drie bomen geplant ter vervanging van de bolesdoorns. Op de uitsnede van de KLIC melding (zie figuur 21 hierboven) zijn nog twee locaties aangegeven waar mogelijk groeiplaatsverbetering kan worden toegepast voor de aanplant van twee extra bomen.

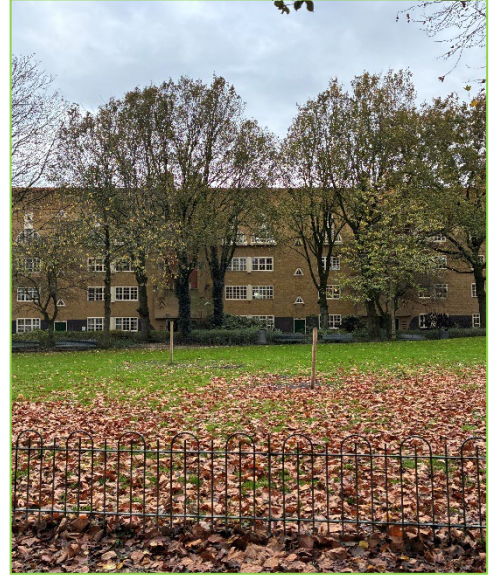
Voor de aanplant van drie nieuwe bomen is binnen het grasveld nog wel voldoende ruimte. In vak 10 (grasveld) zijn drie bomen (nr. 80, 81, 82) niet meer aanwezig. De bomen zijn verwijderd en er zijn twee nieuwe groeiplaatsen ingericht voor nieuwe bomen. Twee boompalen markeren de nieuwe groeiplaatsen (zie figuur 22 hiernaast). Om het aantal bomen aan de bovenzijde van het grasveld te herstellen zijn hier mogelijkheden voor de aanplant van drie nieuwe bomen.

Figuur 22: Overzicht van het grasveld en de aanwezige boompalen die de nieuwe groeiplaatsen markeren.

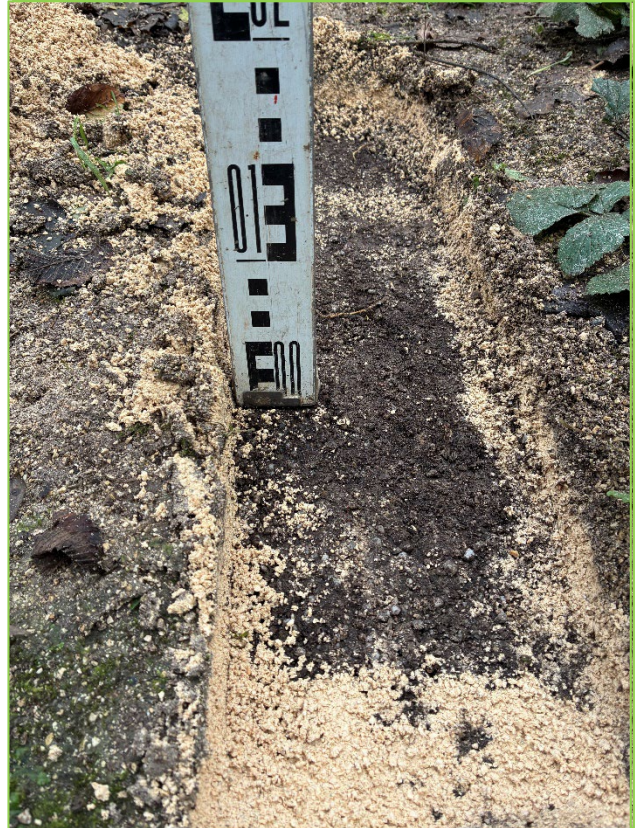
Figuur K: Overzicht van 5 cm dikke toplaag halfverharding.
