INSPECTIERAPPORT 2024
Objectnummer OV3858.306508

Woonhuis
Oude Rijksweg 352 te Rouveen

Object: Woonhuis
Oude Rijksweg 352 te Rouveen
Gemeente: STA
Objectnummer: OV3858.306508
Monumentnummer: 034472

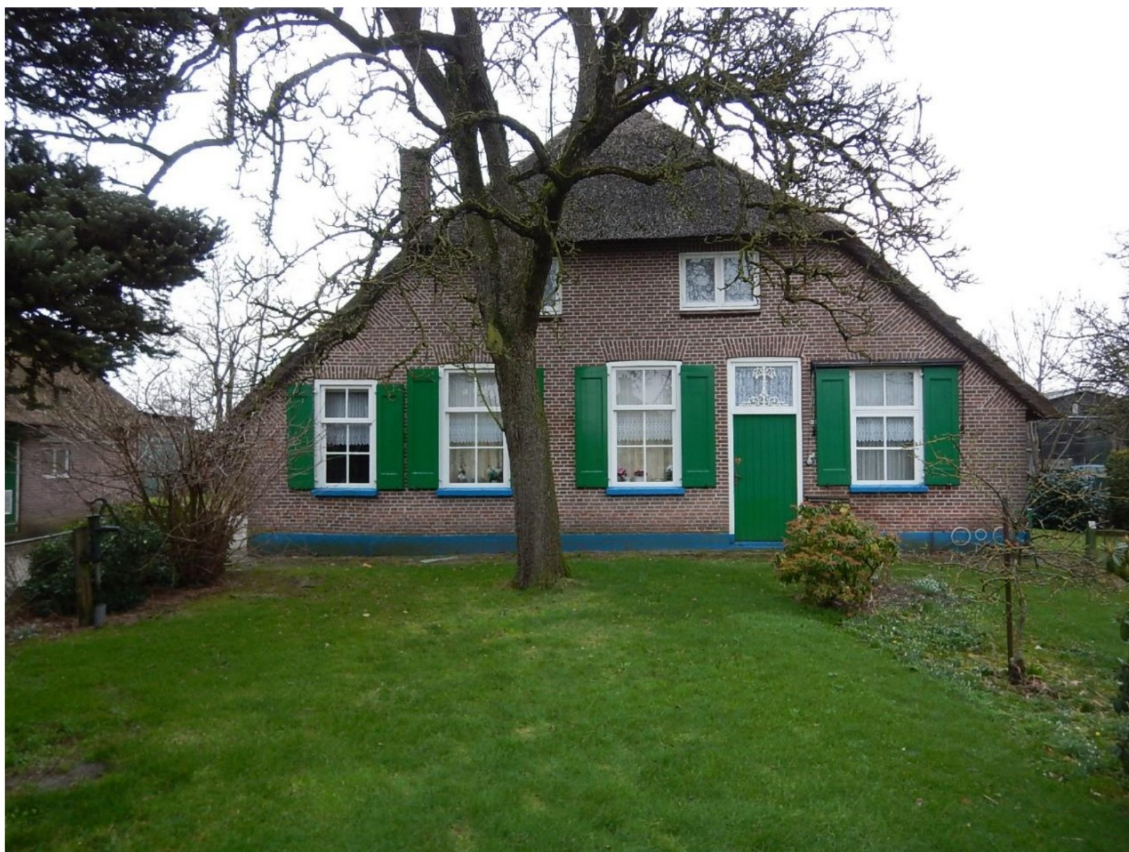
Gevel g01

- voorgevel g01	R Het schadebeeld in het metselwerk rond het linker raam duidt op een lichte verzakking. Er zijn openstaande scheuren zichtbaar. Het is onbekend wanneer deze scheuren zijn ontstaan. Dit is geen reden tot zorg, deze verzakking is in de loop der tijd ontstaan.	<ul style="list-style-type: none"> <input type="radio"/> herstellen metselwerk door het vervangen van eventuele gebroken stenen <input type="radio"/> plaatselijk herstellen voegwerk <input type="radio"/> afstemmen kleur mortel en stenen op het omliggende werk <input type="radio"/> monitoren scheurvorming

- gevel g01	G Boven en onder het linker raam komt scheurvorming voor (zie ook 1.1)	<ul style="list-style-type: none"> <input type="radio"/> herstellen metselwerk door het vervangen van eventuele gebroken stenen <input type="radio"/> plaatselijk herstellen voegwerk <input type="radio"/> afstemmen kleur mortel en stenen op het omliggende werk

<p>Scheurvorming in de plint onderaan gevel g01.</p>	<ul style="list-style-type: none"> ○ herstellen scheurvorming door het dichtzetten met een mortel op cementbasis ○ uitvoeren gelijktijdig met herstellen metselwerk

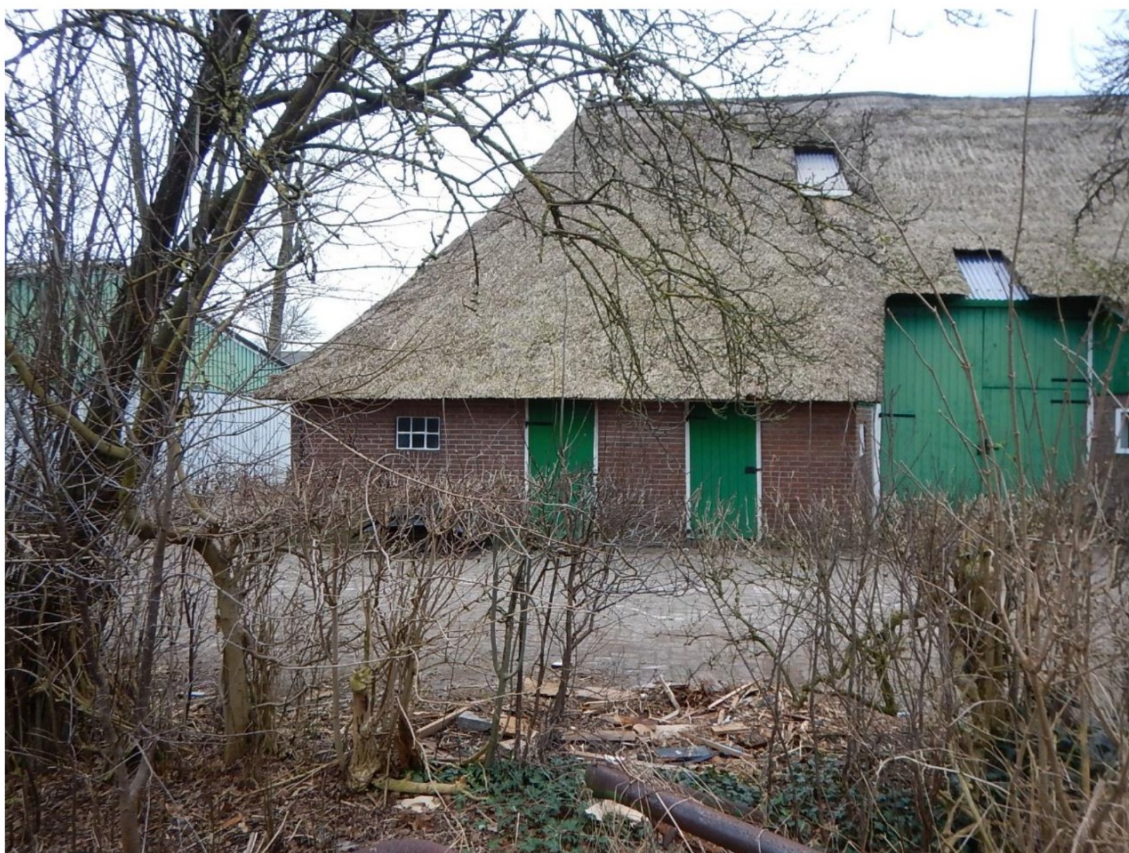
Gevel g06, g07, g08

- gevel g02 t/m gevel g06	G		
- gevel g07	R Rond het stalraam komt scheurvorming voor.	<ul style="list-style-type: none"> <input type="radio"/> herstellen metselwerk door het vervangen van eventuele gebroken stenen

RUBRIEK	TOELICHTING	HERSTELADVIES	Woonhuis
	  <p>Scheurvorming in gevel g07.</p>	<ul style="list-style-type: none"> ○ plaatselijk herstellen voegwerk ○ afstemmen kleur mortel en stenen op het omliggende werk 	
<p>- gevel g08</p>	<p>M Tussen de twee deuren komt een horizontale scheur voor. Het metselwerk is ontzet. Het is aannemelijk dat deze scheur is ontstaan door mechanische schade.</p>   <p>Horizontale scheur en ontzetting in gevel g08.</p>	<ul style="list-style-type: none"> ○ vervangen metselwerk tussen de deuren ○ afstemmen kleur mortel en stenen op het omliggende werk 	
<p>- hoek gevel g08 en g09</p>	<p>M Een aantal stenen is mechanisch beschadigd.</p>   <p>Mechanische schade op de hoek van gevel g08 en g09.</p>	<ul style="list-style-type: none"> ○ herstellen metselwerk door het vervangen van gebroken stenen ○ plaatselijk herstellen voegwerk ○ afstemmen kleur mortel en stenen op het omliggende werk

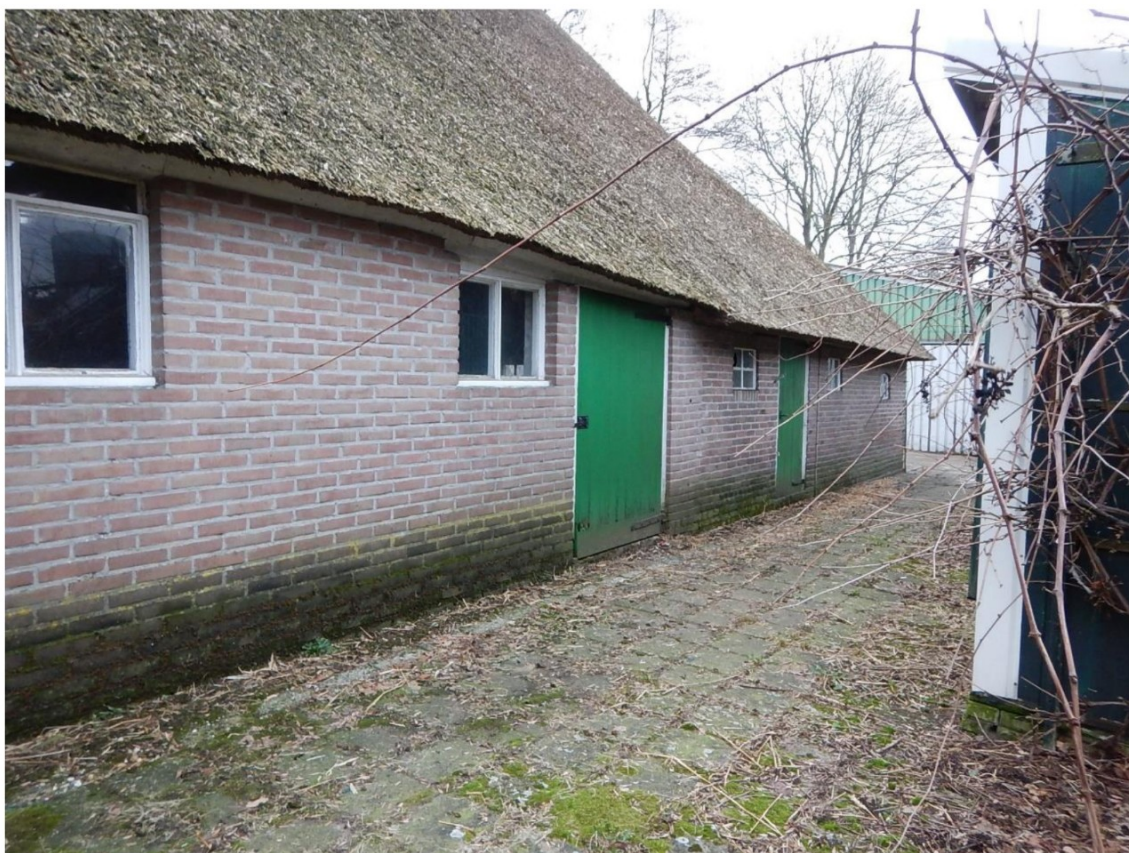
Gevel g10

<p>- gevel g10</p>	<p>R Aan de linkerkzijde komen zetting-scheuren voor.</p>	<ul style="list-style-type: none"> ○ herstellen metselwerk door het vervangen van eventuele gebroken stenen ○ plaatselijk herstellen voegwerk ○ afstemmen kleur mortel en stenen op het omliggende werk
