Algemene gegevens

| Soortnaam | Populus alba | Eigenaar | Gemeente |
| - Nederlands | Witte abeel | - gedetailleerd | Gemeente Amsterdam |
| Openbare ruimte | Goudriaanstraat | | |

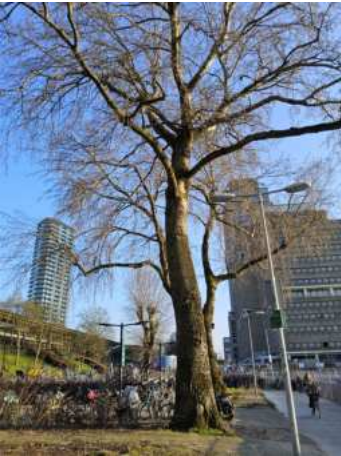
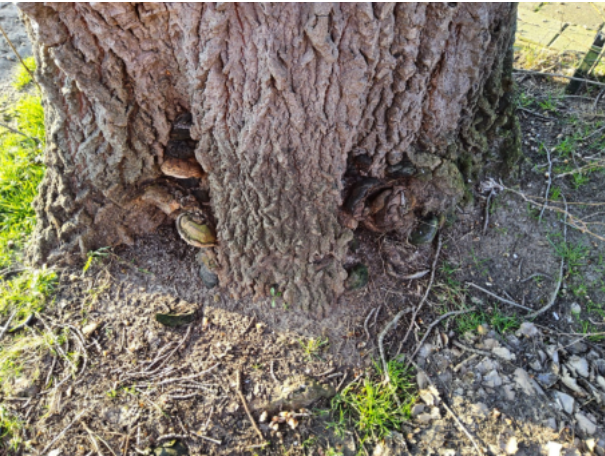
| Datum | Foto's |
|---|---|
| 03-03-2026 | <div></div> |

| Datum | Plaats | Gebrek | Afwijking | Risico/gevolg | Opmerking | Foto |
|---|---|---|---|---|---|---|
| 3-3-2026 | Stam | Mechanisch defect | Klankafwijking | Stambreuk | | |
| 3-3-2026 | Stamvoet | Mechanisch defect | Klankafwijking | Stambreuk | | |
| 3-3-2026 | Stamvoet | Zwam/schimmel | Dikrandtonderzwam | Stambreuk of instabiliteit | | |
| 3-3-2026 | Kroon | Mechanisch defect | Afgestorven tak(ken) (m) | | | |

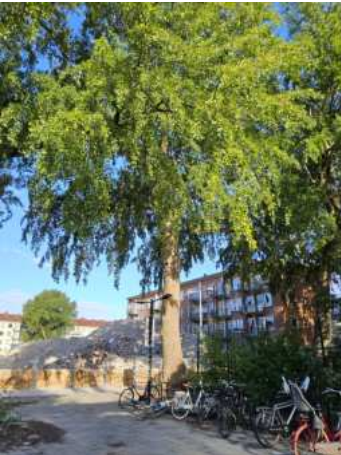
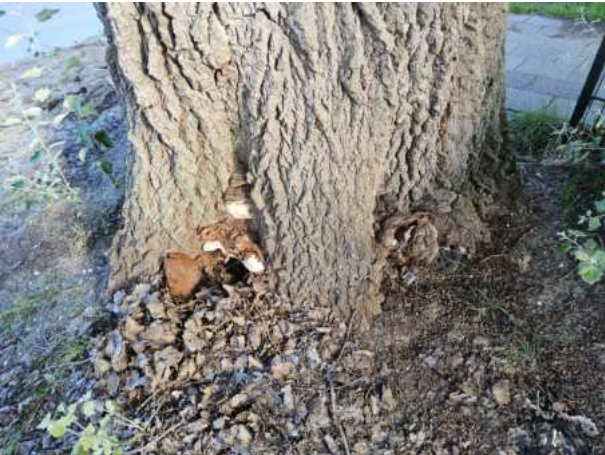
29-07-2025

| Datum | Plaats | Gebrek | Afwijking | Risico/gevolg | Opmerking | Foto |
|---|---|---|---|---|---|---|
| 29-7-2025 | Kroon | Mechanisch defect | Afgestorven tak(ken) (m) | | | |
| 29-7-2025 | Kroon | Mechanisch defect | Houtscheur (gestel)tak (m) | Takbreuk | | |
| 29-7-2025 | Stamvoet | Mechanisch defect | Klankafwijking | Stambreuk | | |
| 29-7-2025 | Stam | Mechanisch defect | Klankafwijking | Stambreuk | | |

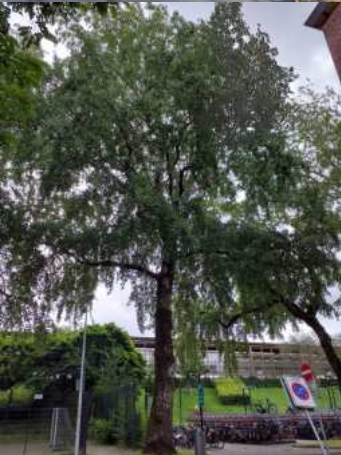
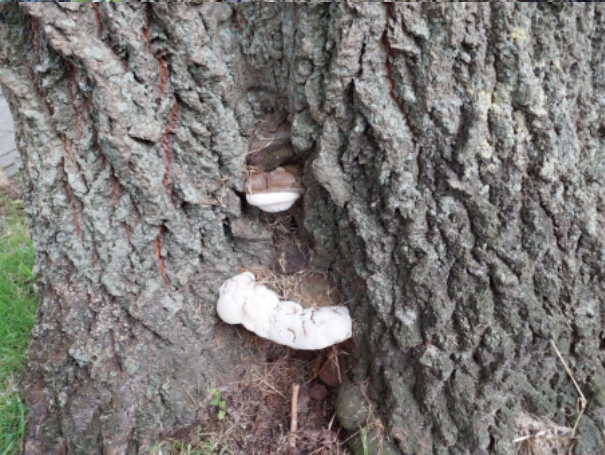
16-07-2024

| Datum | Plaats | Gebrek | Afwijking | Risico/gevolg | Opmerking | Foto |
|---|---|---|---|---|---|---|
| 16-7-2024 | Kroon | Mechanisch defect | Afgestorven tak(ken) (m) | | | |

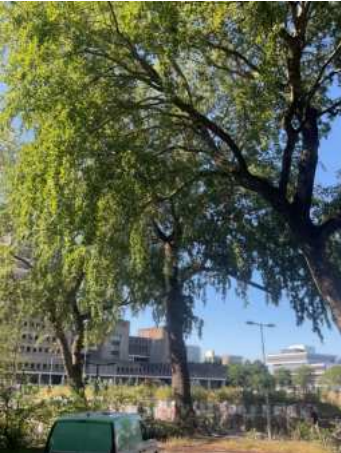
29-07-2026

| 29-7-2026 | Kroon | Mechanisch defect | Gebroken en of losse tak (m) | Takbreuk | |
| 29-7-2026 | Kroon | Mechanisch defect | Afgestorven tak(ken) (m) | Takbreuk | |
| 29-7-2026 | Maaiveld (direct rond de boom) | Maaiveld | Graafschade | Instabiliteit | |

| Datum | Status onderzoek | Conclusie en advies onderzoek | Opmerking advies | NTO Aanvullend onderzoek | Advies duurzame instandhouding |
|---|---|---|---|---|---|
| 29-7-2026 | Onderzoek na vervolg afgerond | Uit het onderzoek is gebleken dat de boom in zijn huidige vorm niet duurzaam te behouden is. Gezien de omvang van de aantasting, met mogelijk ook wortelschade door de werkzaamheden, in combinatie met de drukke locatie | <<Niet ingevuld>> | nvt | De boom is vanwege de omvang van de aantasting in combinatie met de locatie niet langer duurzaam te behouden. |

| Meetwaarden per meting | Prikstok van 60 cm kan volledig worden ingebracht. Wortelaanzet is volledig rot en heeft geen functie meer voor de boom. | | | Meetwaarden per meting | Prikstok is tussen wortelaanzetten 10 cm in te brengen. | Meetwaarden per meting | Inrotting in wortelaanzet. Prikstok 30 cm in te brengen. |

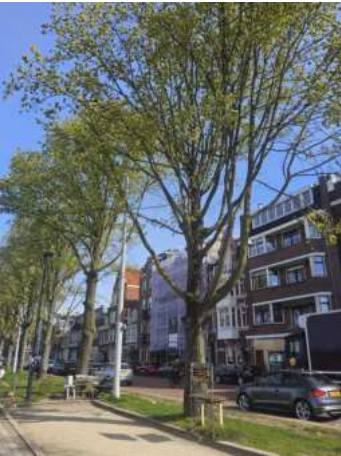
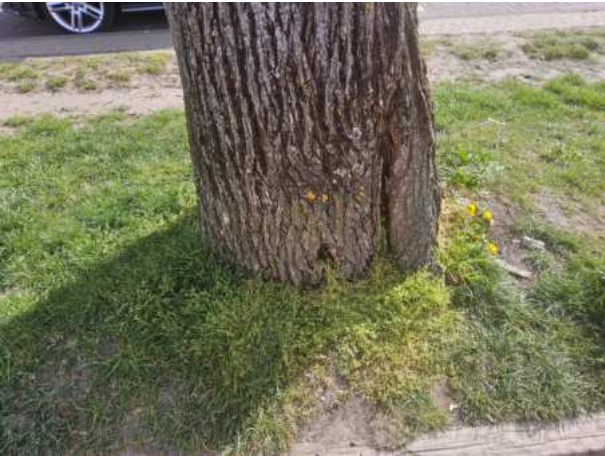
| Datum | Foto's |
|---|---|
| 15-04-2026 | |

| Datum | Plaats | Gebrek | Afwijking | Risico/gevolg | Opmerking | Foto |
|---|---|---|---|---|---|---|
| 15-4-2026 | Kroon | Mechanisch defect | Afgestorven tak(ken) (m) | | | |
| 15-4-2026 | Kroon | Mechanisch defect | Afstervingsverschijnselen | | | |
| 15-4-2026 | Stamvoet | Mechanisch defect | Klankafwijking | Stambreuk | | |
| 15-4-2026 | Stamvoet | Mechanisch defect | Rotting | | | |

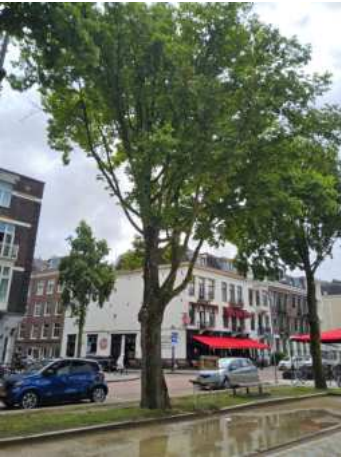
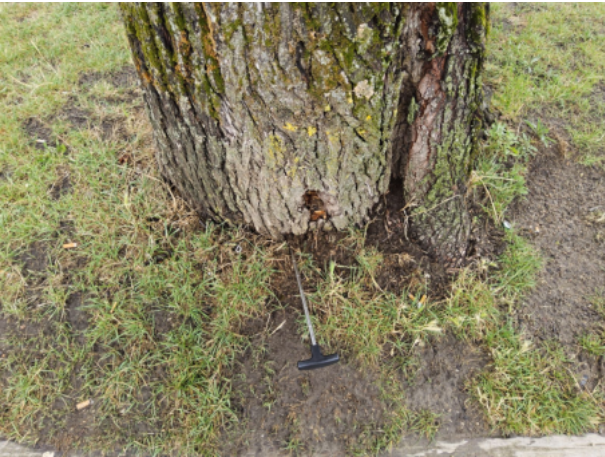
16-07-2025

| Datum | Plaats | Gebrek | Afwijking | Risico/gevolg | Opmerking | Foto |
|---|---|---|---|---|---|---|
| 16-7-2025 | Kroon | Mechanisch defect | Afgestorven tak(ken) (m) | | | |
| 16-7-2025 | Stamvoet | Mechanisch defect | Holte | | | |
| 16-7-2025 | Stamvoet | Mechanisch defect | Rotting | | | |
| 16-7-2025 | Stamvoet | Mechanisch defect | Ent en of onderstamprobleem | Stambreuk of instabiliteit | | |
| 16-7-2025 | Kroon | Mechanisch defect | Afstervingsverschijnselen | | | |

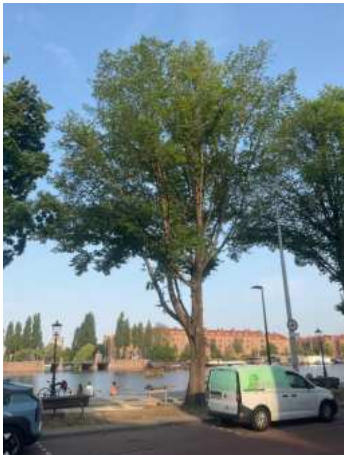
30-07-2026

| 30-7-2026 | Stamvoet | Mechanisch defect | Rotting | | |
| 30-7-2026 | Stamvoet | Mechanisch defect | Ent en of onderstamprobleem | Stambreuk of instabiliteit | |
| 30-7-2026 | Kroon | Mechanisch defect | Afstervingsverschijnselen | | |

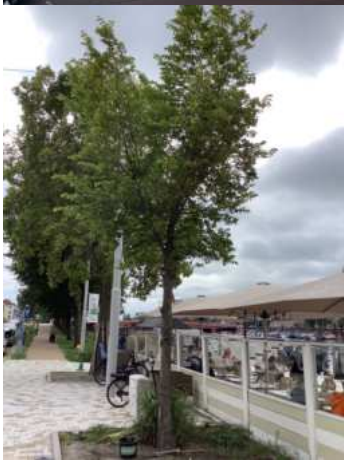
01-09-2023

| Datum | Plaats | Gebrek | Afwijking | Risico/gevolg | Opmerking | Foto |
|---|---|---|---|---|---|---|
| 1-9-2023 | Stamvoet | Mechanisch defect | Houtscheur stam | Stambreuk | | |
