Bouwhistorisch waardestellend onderzoek

618DT- herbestemming Gemeenteweg 308

Onderdeel: Onderzoek monumentale waarden Gemeenteweg 308

Staphorster boerderij
Gemeenteweg 308
7951 PE STAPHORST

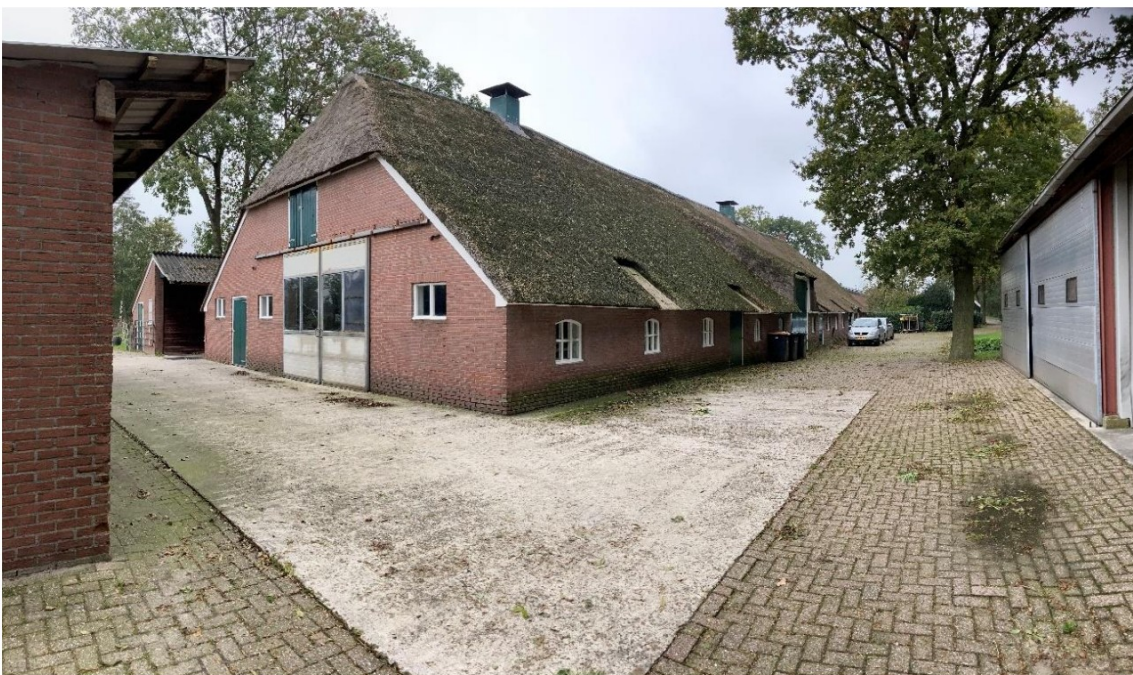
Fig. 3; achtergevel

Zoals op fig. 3 en 20 te zien is, heeft de achtergevel geen historische elementen. Deze is gebouwd in 1990 op een nieuwe mestkelder. Ook is geen historische Staphorster achtergevel, maar de gevelindeling komt voort uit de vernieuwing van de stal met een langsdeel/ voerpad.

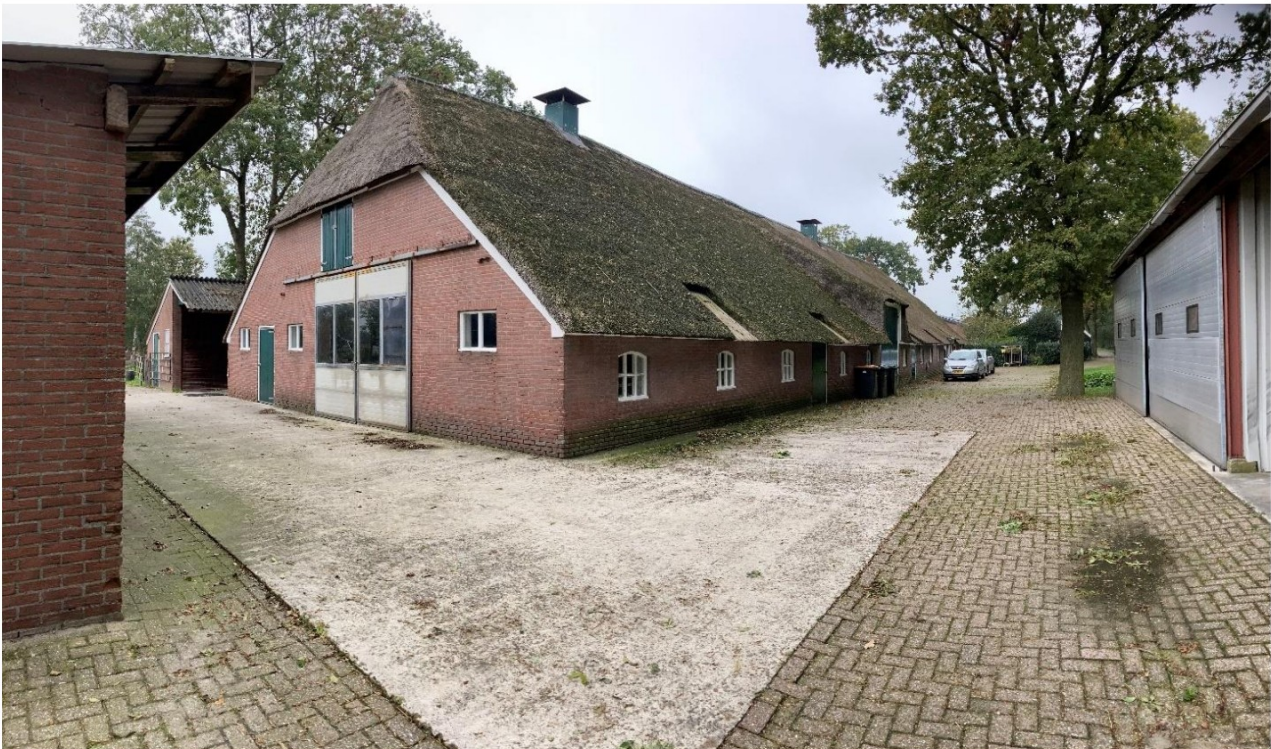
Fig. 20; Gewijzigd achterzijde boerderij met eromheen bijgebouwen.

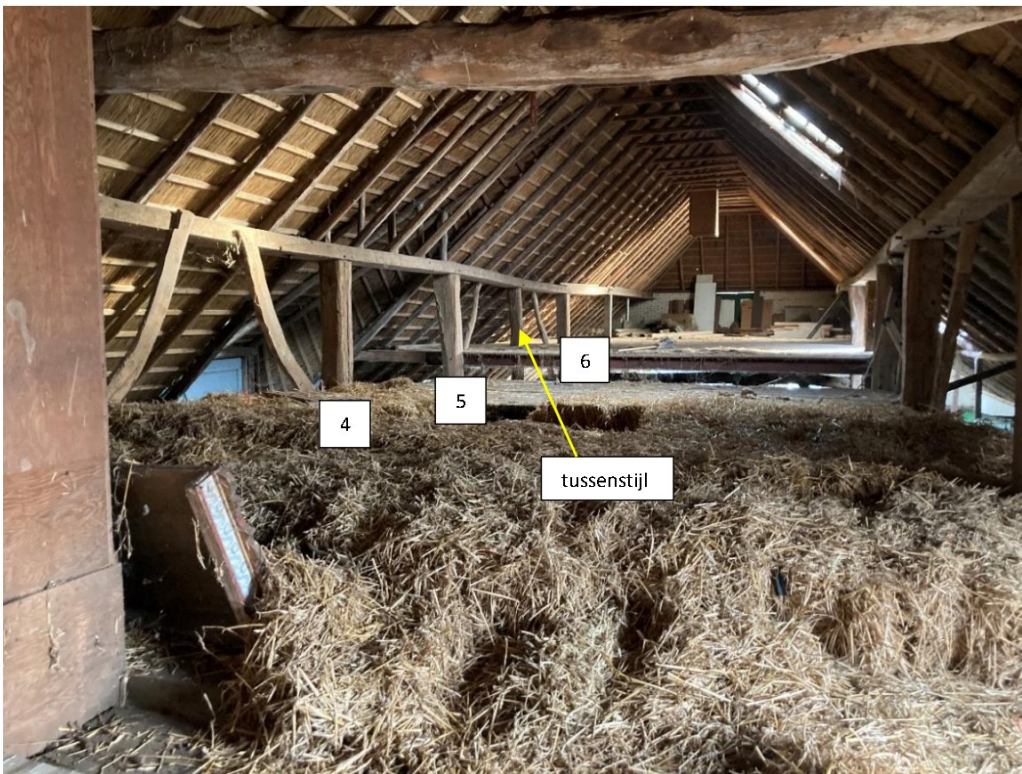
Fig. 21; gebintwerk en kasporen (gezien van voor naar achteren)

De hoofdconstructie van een dergelijke hallehuisboerderij bestaat uit het voorhuis (voorgevel, middenmuur en de gebinten). Hieroverheen werden de 'dregholten' gelegd, die de kasporen droegen. De zolderbalken van het voorhuis werden op de zijmuren van het woongedeelte gelegd en de zolderbalken (in lengterichting) van het staldeel (slieten) op de trek- of ankerbalken van het gebint.

De kap is een sporen kap uitgevoerd in rondhout (fig.21, 28) en heeft een open dakbeschot en is met riet bedekt. Oorspronkelijk lagen de slieten van de hooizolder op de ankerbalken van de gebinten. Dit is in 1990 gewijzigd. Over de stalpoten zijn onderslagen gemaakt, waarop de slieten in dwarsrichting gelegd zijn (fig. 22). De balklaag van het voorhuis is waarschijnlijk bedekt met een plankenvloer. Deze is niet zichtbaar. In de kap is te zien dat er verschillende wijzigingen hebben plaatsgevonden. In fase 2 (1955) zijn verschillende gebinten verschoven en is dus ook het dregholt langer geworden. Ook in fase 3(1990) zien we een uitbreiding van de gebintplaten. De 'gebinten' zijn hier als stalen portaalspanten uitgevoerd.

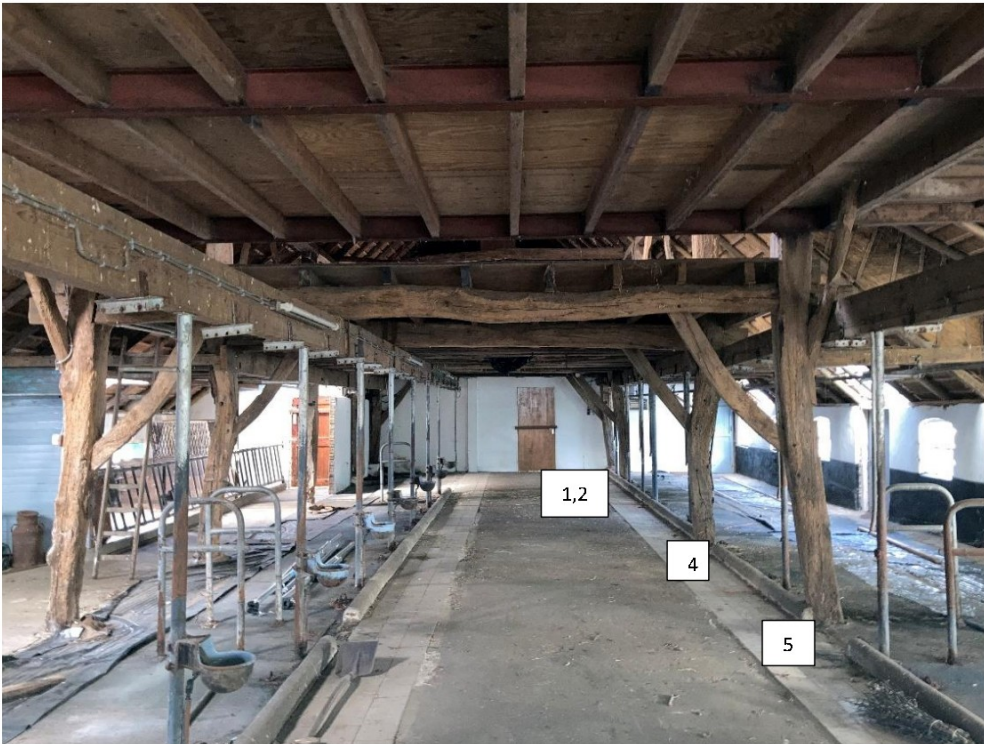
Fig. 23; gebintwerk naar voren; merk 5,4,2,1

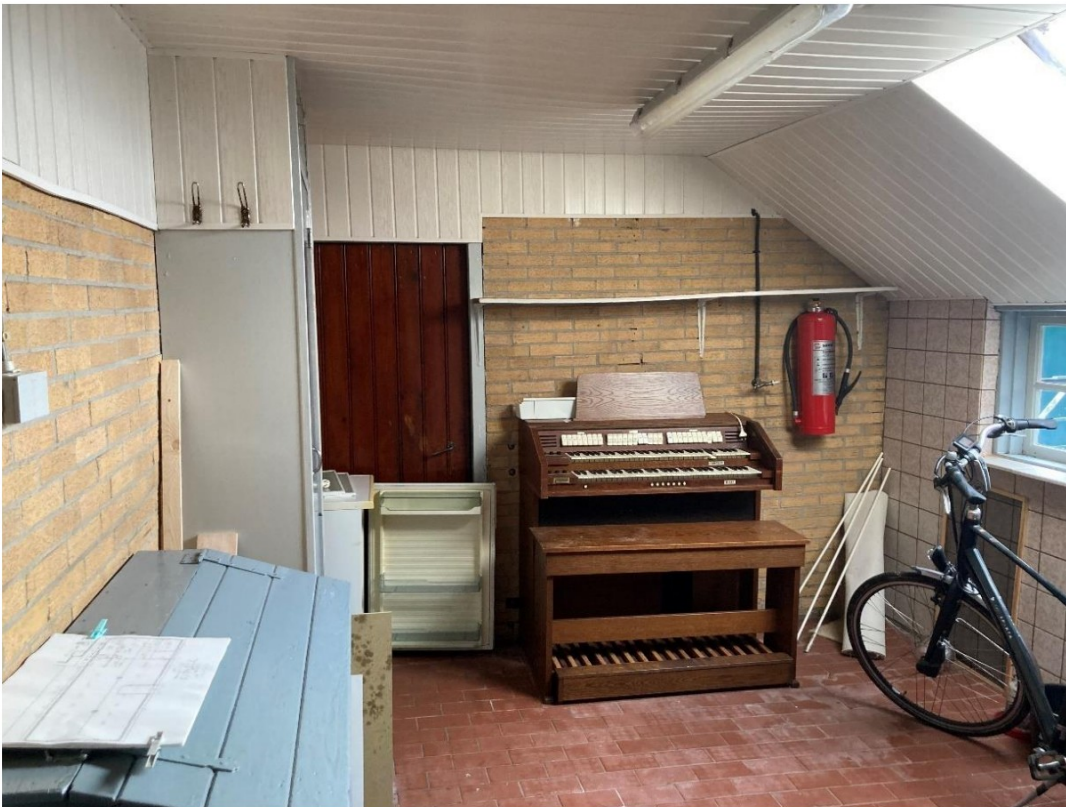
Fig. 35; 'pompstraat' of bijkeuken,

Het metselwerk, de tegels, het plafond en de tussendeur hebben een duidelijke uitstraling van begin jaren '80 qua kleur als qua materialisering. (gele baksteen, bruine deur en lichtgrijze wandtegels.) het plafond lijkt nog iets jonger.

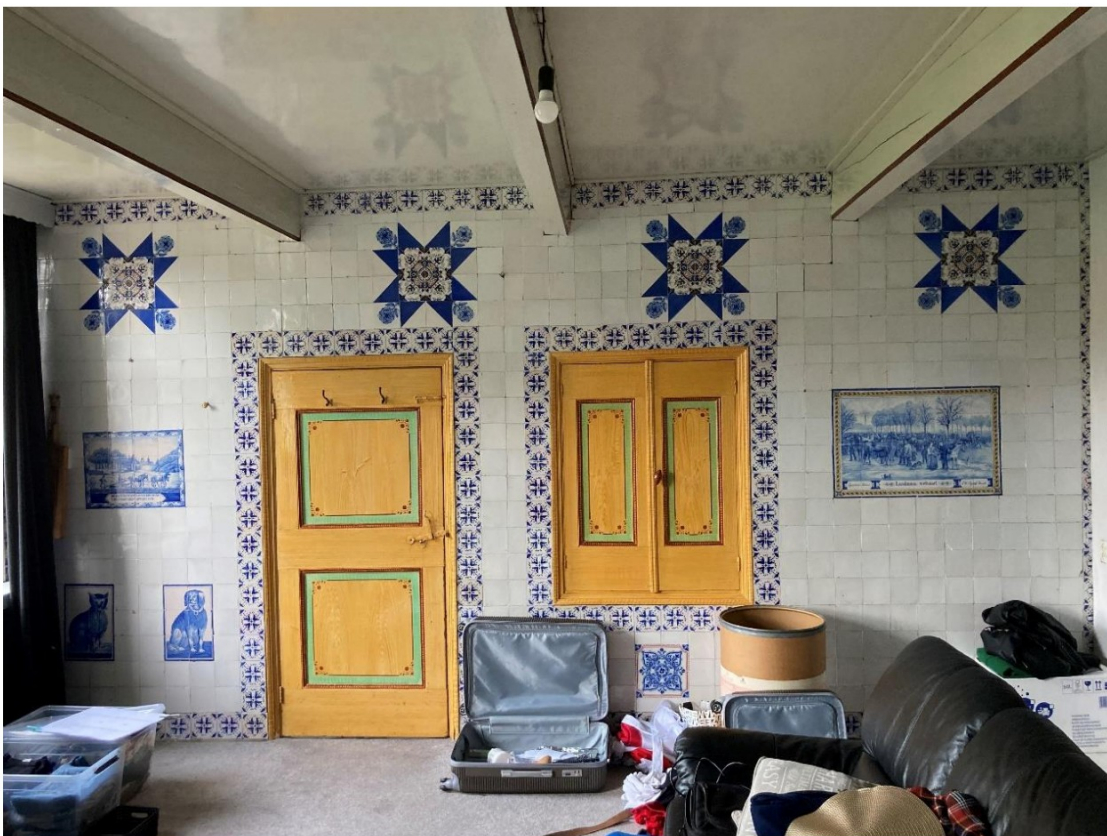
Fig. 36; Oostelijke tussenwand in authentieke staat

De oostelijke wand lijkt nog volledig authentiek. De Friese sterren en tegeltableau's dateren van begin 20^e eeuw. (bron; de Regts antieke tegels en rechertableau van fabriek Holland- Mijnlief) De deur en bedsteeluiken in neutebroomb geschilderd, omlijst met sterregels geven een prachtig beeld. Het hele vlak is als een geheel betegeld. Geen grote verspringingen en de diverse tableaus corresponderen qua belijning en afmetingen met de omliggende vlakken.

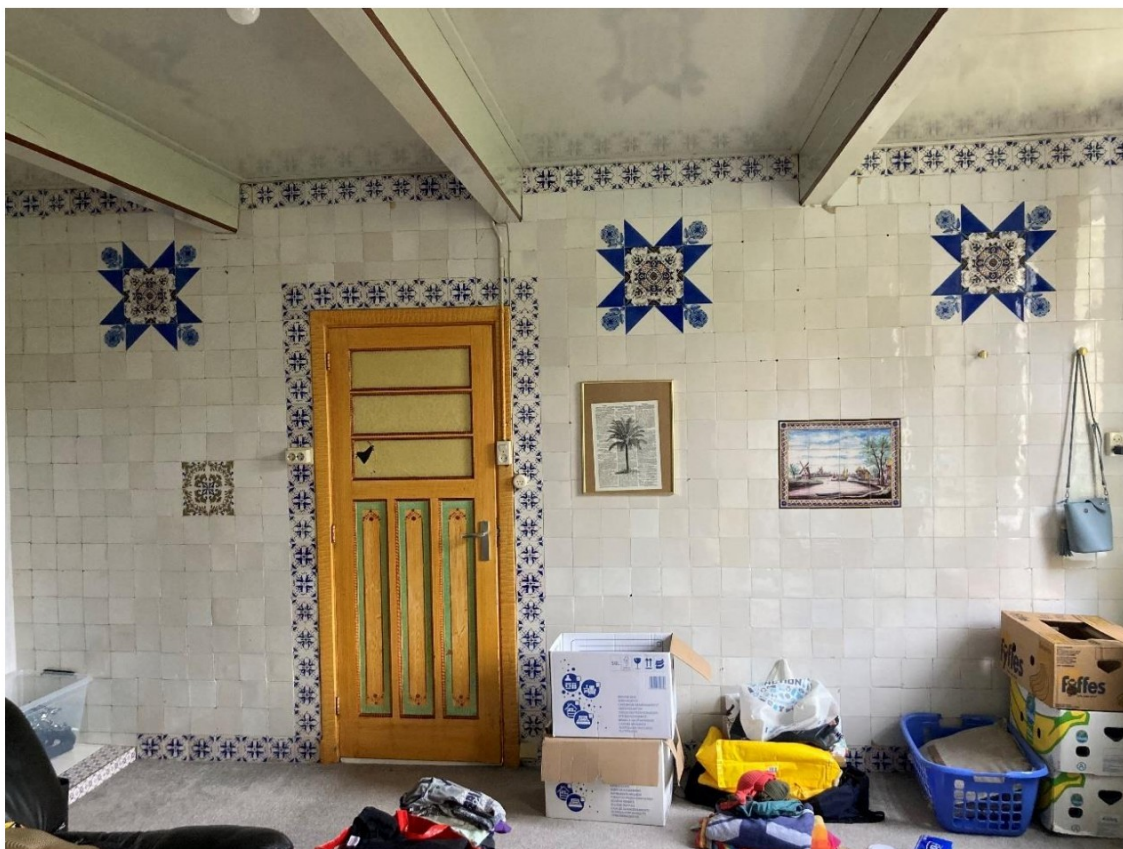
Fig. 37; Westelijke tussenwand.

De westelijke wand is begin jaren '60 verplaatst. Hier is duidelijk een mix van oudere en nieuwere tegels gebruikt. Er zijn ook verschillende tableaus gebruikt en door verschillende tegelformaten ontstaan verspringingen in de verticale lijn. De deur is een Bruynzeel deur, die ook in de gang van de hal naar de keuken gebruikt zijn en veel vanaf de jaren '20 van de vorige eeuw gebruikt werd. De kozijnen aan de voorzijde in de westgevel komen hier ook met overeen. Links boven de kastenplint lopen de stertegels niet door i.t.t. de andere wand.

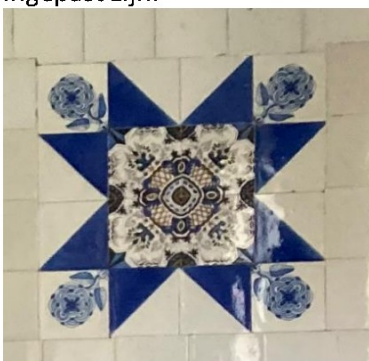
Door het toepassen van verschillende formaten zien we verschillende verspringende naden optreden. Wat ook vooral zichtbaar wordt aan de bovenzijde van deze tussenwand, waar de Friese sterren niet strak ingepast zijn:

Fig. 40; Friese ster tussenwand

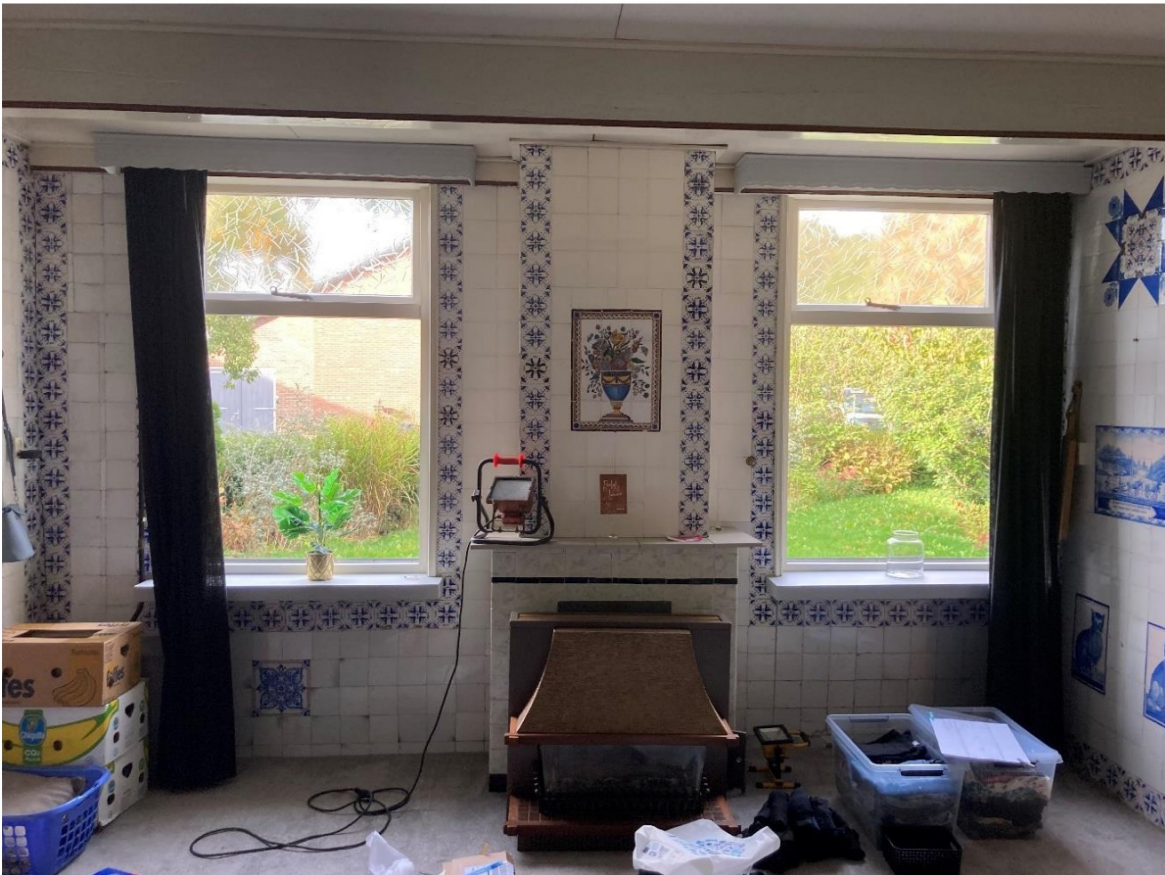
In de voorgevel zien we een vernieuwde schouw met gaskachel. Het gedeelte tussen de twee raamplinten inclusief de schouw is hier later opnieuw betegeld. Dit is te zien aan het verloop van de horizontale naden. De oorspronkelijke tegels lopen tot aan ongeveer de schouwmantel. Erboven zijn nieuwe tegels geplaatst. Ook het tegeltableau op het schoorsteenkanaal is 'ingepast'. Het bloemmotief links onder het raam is gelijk aan die op de oostelijke tussenwand. Deze zal origineel zijn.

Fig. 43; voorgevel met schouw gaskachel.

De schouw zelf, de schouwmantel, de vensterbanken en de kozijnen zijn dusdanig nieuw dat deze niets toevoegen aan de monumentwaardes.

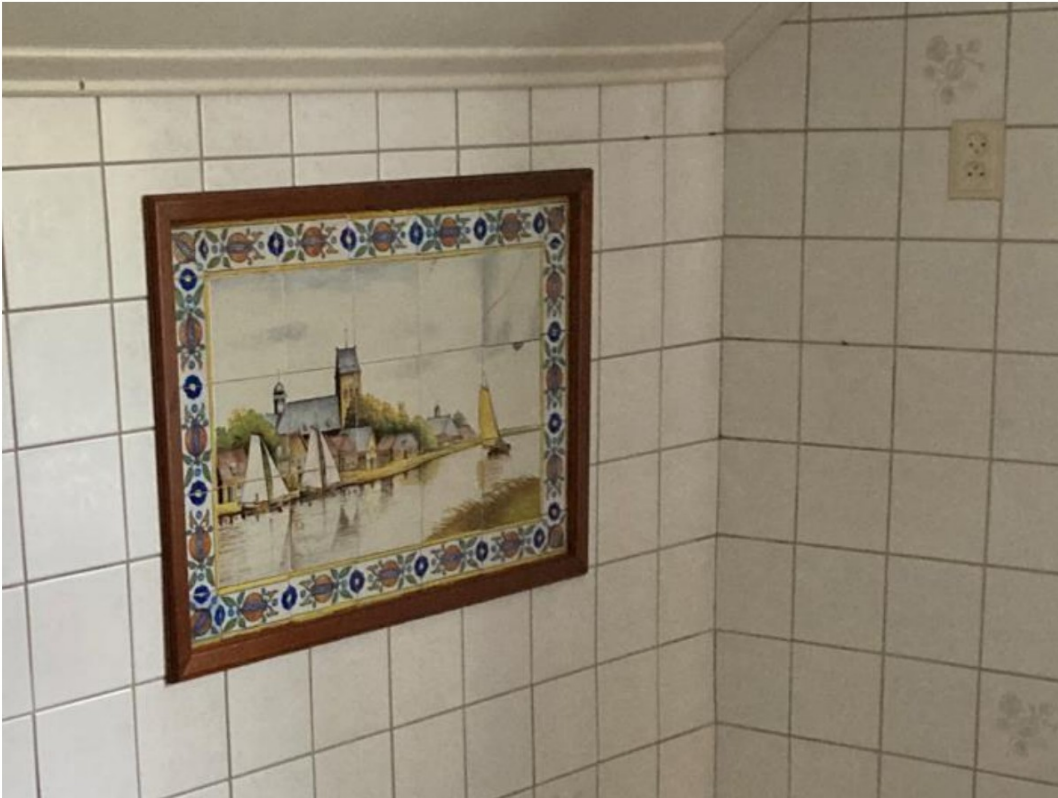
Fig.44; Linker voorgevel keuken:

De tegels in de keuken zijn uit de jaren '80. Slechts één tableau resteert nog uit de voorgaande periode. Deze is echter ingelijst ingeplakt in een compleet nieuwe tegelwand. De rest van de keuken is volledig gemoderniseerd met plafonds, jaren '80 tegels etc.

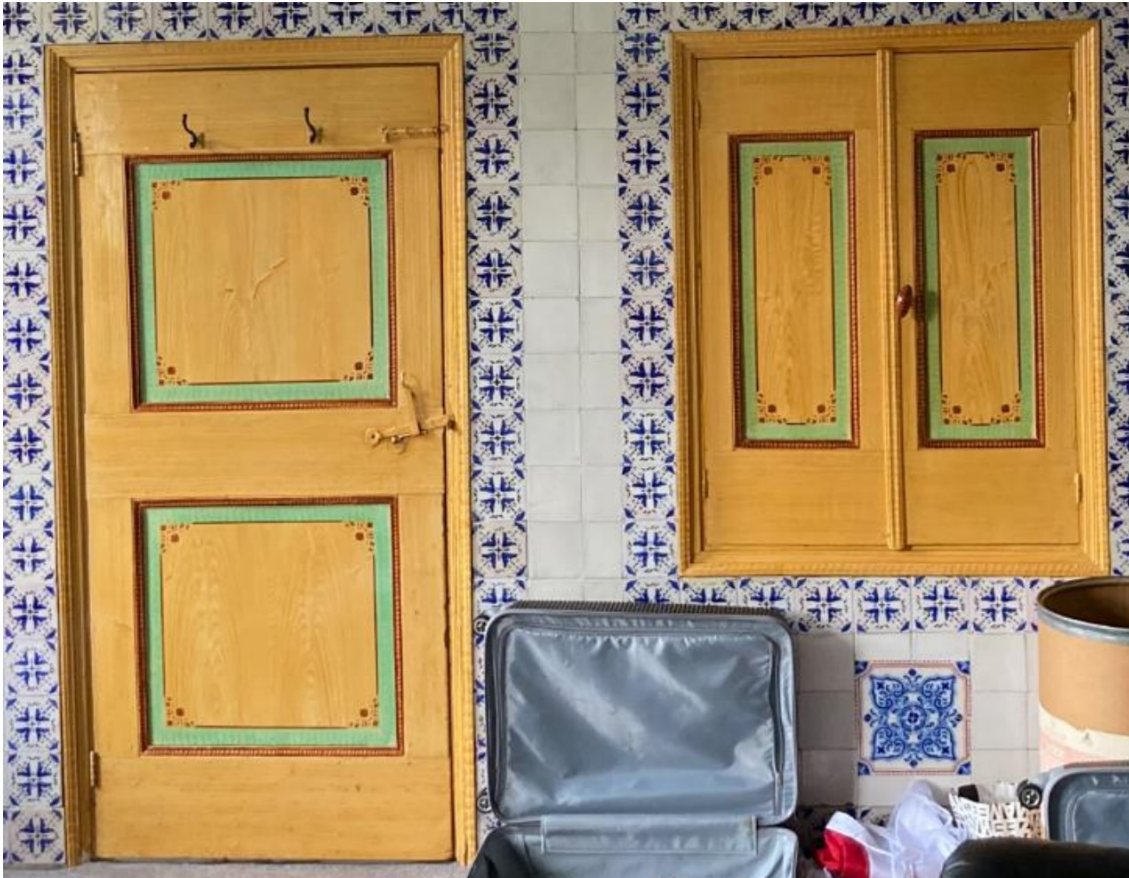
Mn. in de woonkamer zijn enkele onderdelen historisch en decoratief beschilderd in het zgn. neutenboom. Dit is een plaatselijk gebruik met stempelpatronen, lijstversieringen en sjablonen op deuren, kozijnen en panelen. Het gaat om de deuren en bedsteeluiken in de woonkamer. Verder is in het hele huis geen soortgelijk schilderwerk te vinden.

Fig. 45; Neuteboom op deur en luiken

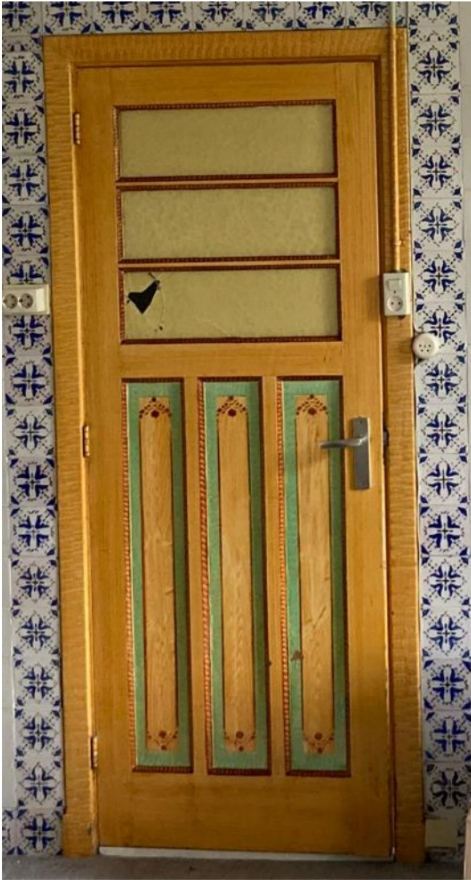
Fig. 46; Neuteboom op keukendeur

De qua stijl afwijkende Bruynzeeldeur is aan de zijde van de woonkamer wel in neuteboom geschilderd. Aan de zijde van keuken niet. Helaas is het glaswerk van de deur, wat ook beschilderd is, beschadigd. Aangezien de mensen die deze kunst nog beheersen afneemt, wordt het steeds lastiger dit in oude stijl te herstellen.

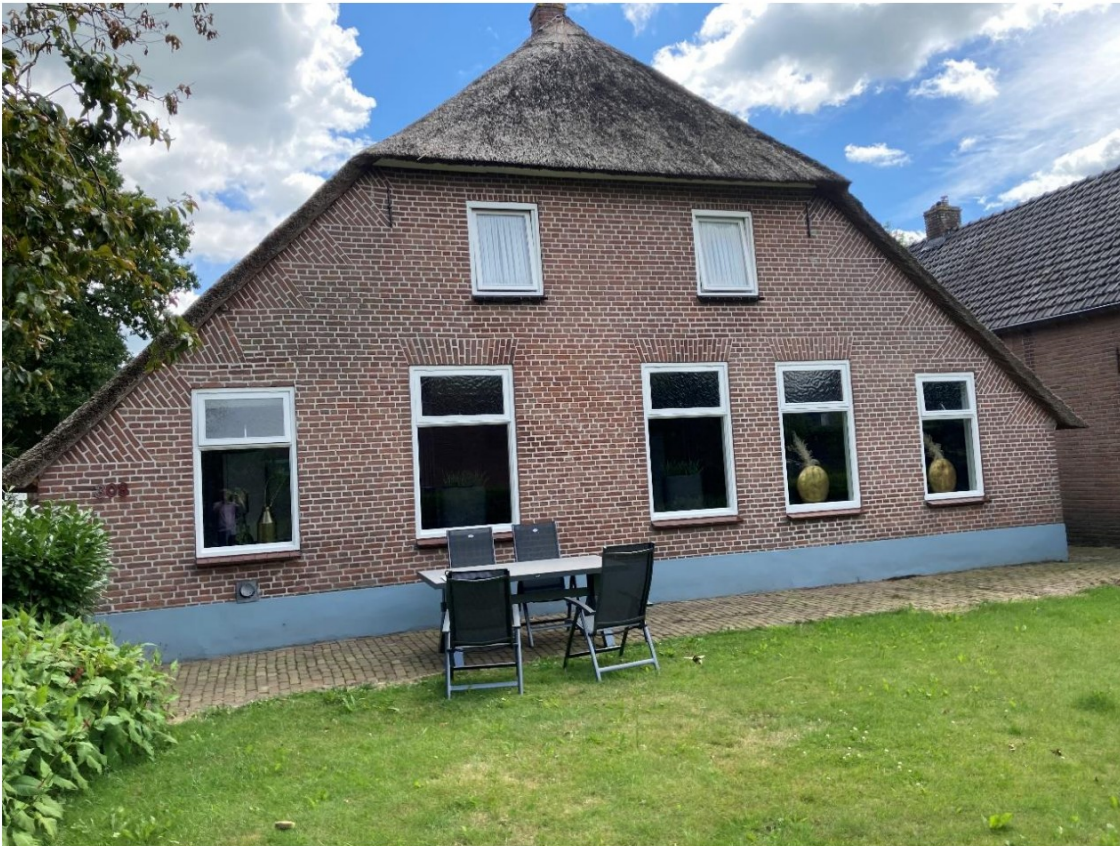
-Voorgevel: Het metselwerk van de voorgevel is nog authentiek. Van de raamopeningen zijn qua afmetingen slechts de twee middelste authentiek. De meest rechtse en linkse ramen zijn groter dan de oorspronkelijke ramen. De voordeur is vervangen door een daglichtopening. De kleine ramen op de verdieping zijn vervangen door grotere. De verdeling van de raampartijen is globaal nog wel authentiek.

Fig. 47; voorgevel

Het voegwerk is wel een keer gerenoveerd, maar niet met snijvoegen. Op de randen van de kozijnen zijn diverse beschadigingen van het mw. te zien.

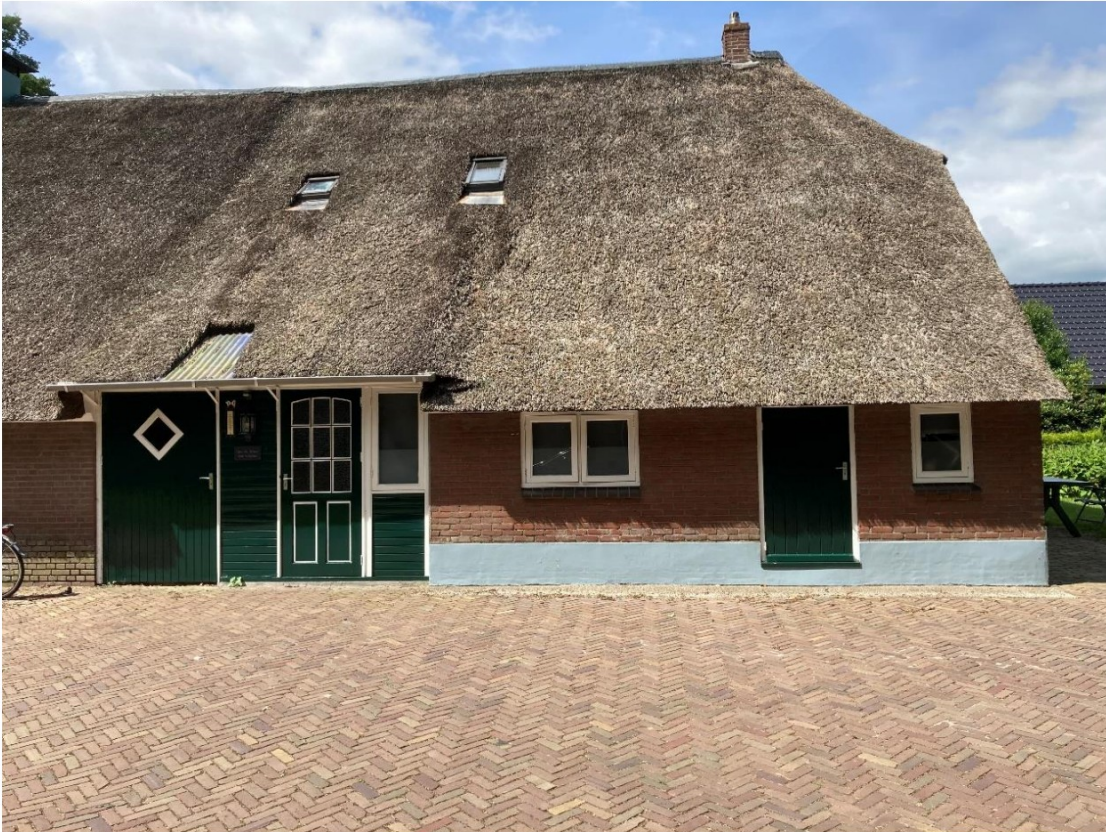
Fig. 50; zijgevel oost woonhuis

In Fig. 50 is te zien dat de verdeling van de kozijnen nog redelijk authentiek lijkt, maar uit de oudste foto (fig.14) is op te maken dat er in het verleden een zandhok stond. De zijdeur zat verder naar voren.

Bij de entreepui zat een terugliggende baanderdeur. Zowel het mw. voor de gevelpui als erachter is van jongere datum. Van een historische indeling is bij de entreepui geen sprake.
