## WERKOMSCHRIJVING

Verbouwing monument  
's-Gravelandseweg 4, Weesp  
Objectnummer: 530442

's-Gravelandseweg 4  
1381 HH Weesp

30.06.2025

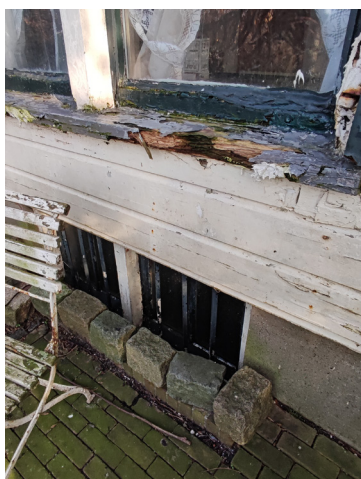
houtaantasting onderdorpel

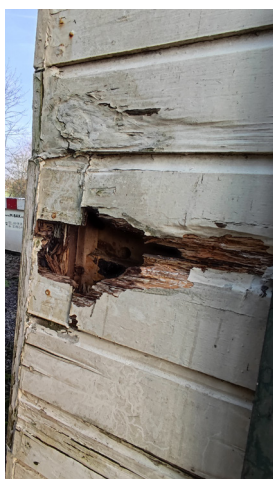
houtaantasting gevelbekleding

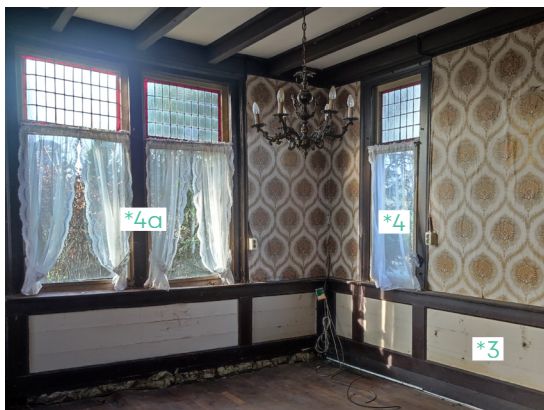
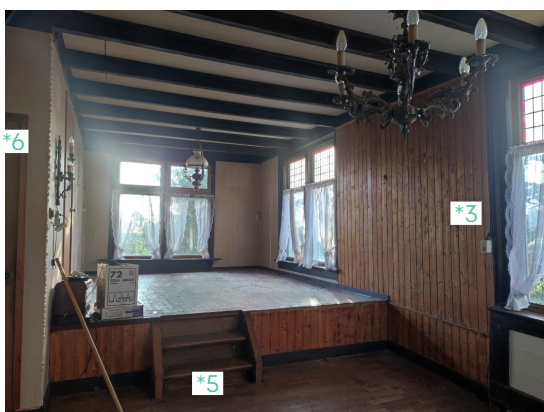
De monumentale binnendeur met kozijn (\*1) wordt verplaatst (zie pagina 10). De niet originele schouw (\*2) wordt verwijderd. De bestaande (\*3) lambrisering blijkt zeer vochtig en rot; waar mogelijk zal deze worden gedemonteerd, gerestaureerd en teruggeplaatst. Indien herstel niet mogelijk is, wordt de lambrisering vervangen als bestaand. De voorgevel kozijnen, beglazing (\*4a) en architraven worden vernieuwd. Op advies van de RCE is het uitgangspunt om het zijgevel kozijn (\*4) (zoveel mogelijk) te herstellen en behouden. Deze zal worden voorzien van vacuümglas. Het glas-in-lood wordt bij alle kozijnen gedemonteerd, gerestaureerd, hergebruikt en voorzien van achterzetbeglazing. Het glas-in-lood wordt gedemonteerd, gerestaureerd en teruggeplaatst. Het trappetje (\*5) blijft behouden. De kastdeur (\*6) wordt gerestaureerd en geschilderd. Het monumentale kozijn (\*7) grenzend aan de hal wordt voorzien van een nieuwe deur (gelijk aan bestaand). Bestaande en nieuwe deuren en kozijnen worden geschuurd en geschilderd.

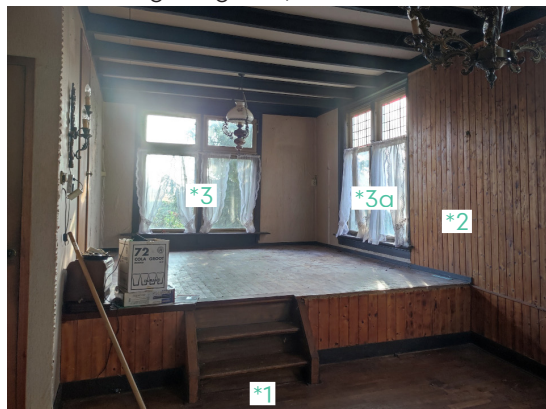
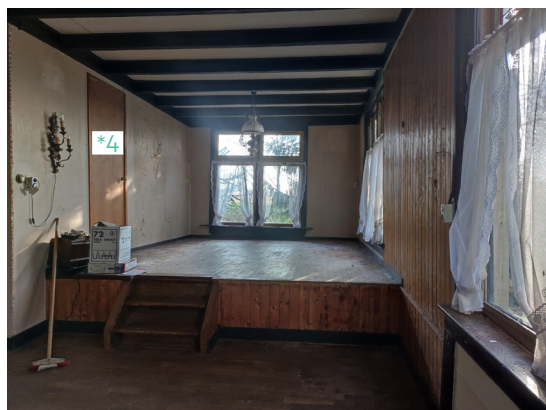
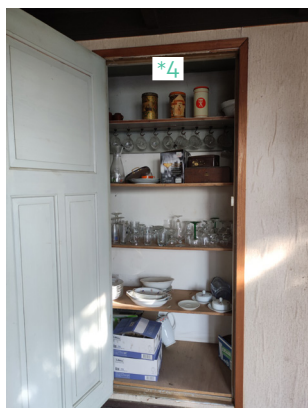
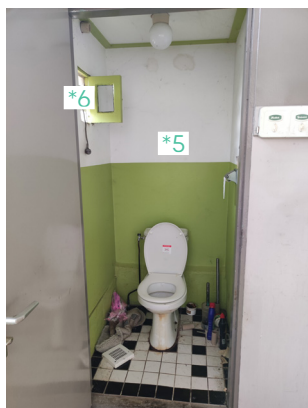
Het trappetje (\*1) met monumentale waarde blijft behouden. De bestaande lambrisering (\*2) blijft zeer vochtig en rot; waar mogelijk zal deze worden gedemonteerd, gerestaureerd en teruggeplaatst. Indien herstel niet mogelijk is, wordt de lambrisering vervangen als bestaand. De voorgevel kozijnen, beglazing (\*3a) en architraven worden vernieuwd. Op advies van de RCE is het uitgangspunt om het zijgevel kozijn (\*3) (zoveel mogelijk) te herstellen en behouden. Deze zal worden voorzien van vacuümglas. Het glas-in-lood wordt bij alle kozijnen gedemonteerd, gerestaureerd, hergebruikt en voorzien van achterzetbeglazing. De kastdeur (\*4) wordt gerestaureerd en geschilderd. Bestaande en nieuwe deuren en kozijnen worden geschuurd en geschilderd. Het toilet (\*5) is niet origineel en wordt verwijderd. Het wc-raam staat niet op de archieftekeningen en zal niet origineel zijn. Deze zal worden verwijderd. Er zal een trappetje worden geplaatst t.b.v. de bereikbaarheid van slaapkamer 1.
