# Bomen Effect Analyse Herontwikkeling Plejadenplein te Amsterdam

| Projectnummer: | PRPOA26-00296-455<br>PRPOA26-00296-616 (actualisatie) |
| Opdrachtgever: | Gemeente Amsterdam<br>t.a.v. de heer S. Benallal<br>Postbus 2602<br>1000 CP Amsterdam |
| Datum: | Oorspronkelijke rapportage: 8 april 2026<br>Geactualiseerde rapportage: 25 juni 2026 |

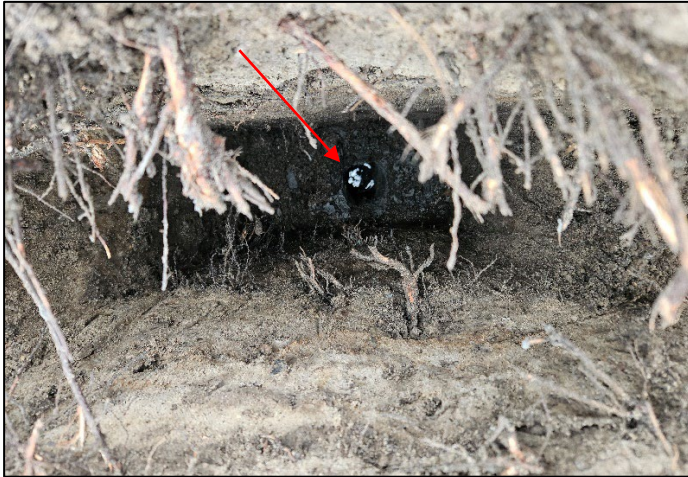
Bij boom 8 is op circa 100 cm vanuit het hart van de stam, aan de zuidwestzijde, een profielsleuf gegraven en een grondboring uitgevoerd. De bodemopbouw bestaat uit een toplaag van circa 30 cm matig grof, humusarm, geel zand. Daaronder volgt een circa 40 cm dikke laag matig grof, humeus zand, welke gunstig is voor vochtvasthoudend vermogen en nutriëntenbeschikbaarheid. Tussen 70 en 100 cm beneden maaiveld (-mv) bevindt zich een laag van matig grof, humusarm zand.

Figuur 9: Wortels boom 8 in de profielsleuf 1. De rode pijl toont het grondwater.

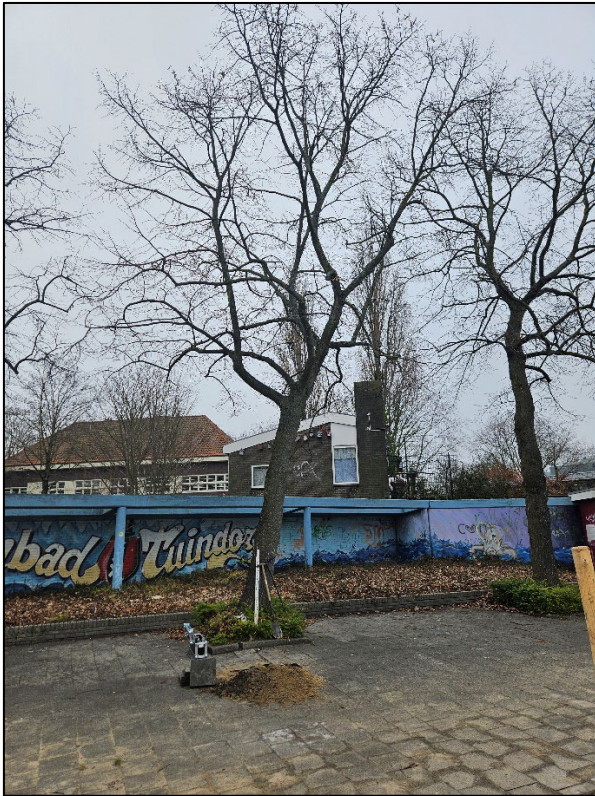
Figuur 14: Overzichtsfoto GPO#2 boom 16. De rode pijl toont de locatie van de grondboring (figuur 16).

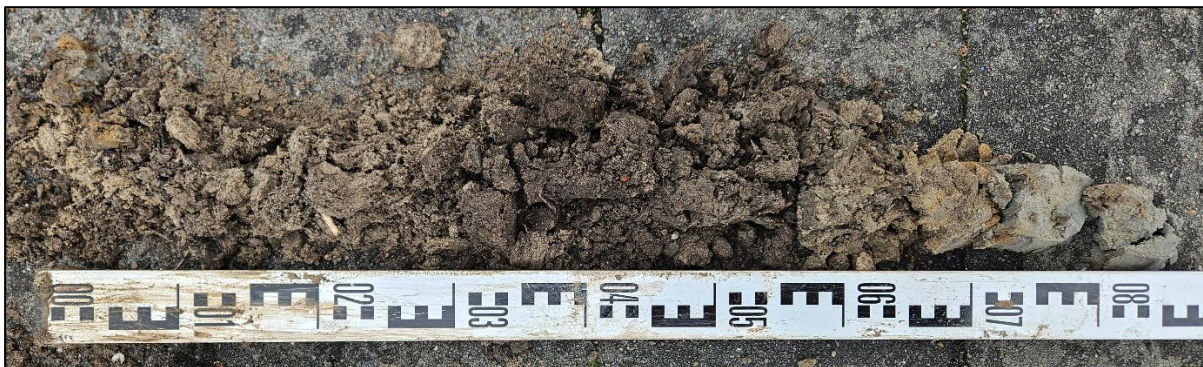
Figuur 16: Toont de grondboring nabij boom 16.
