## Adviesrapport

Deel complextuin terug in onderhoud, 0-beurt vereist.

Inspectie door Jeroen Mens op 04/09/2026

Complex 36103-06 thv Theodorus Dobbestraat 48, 1063 BW Amsterdam

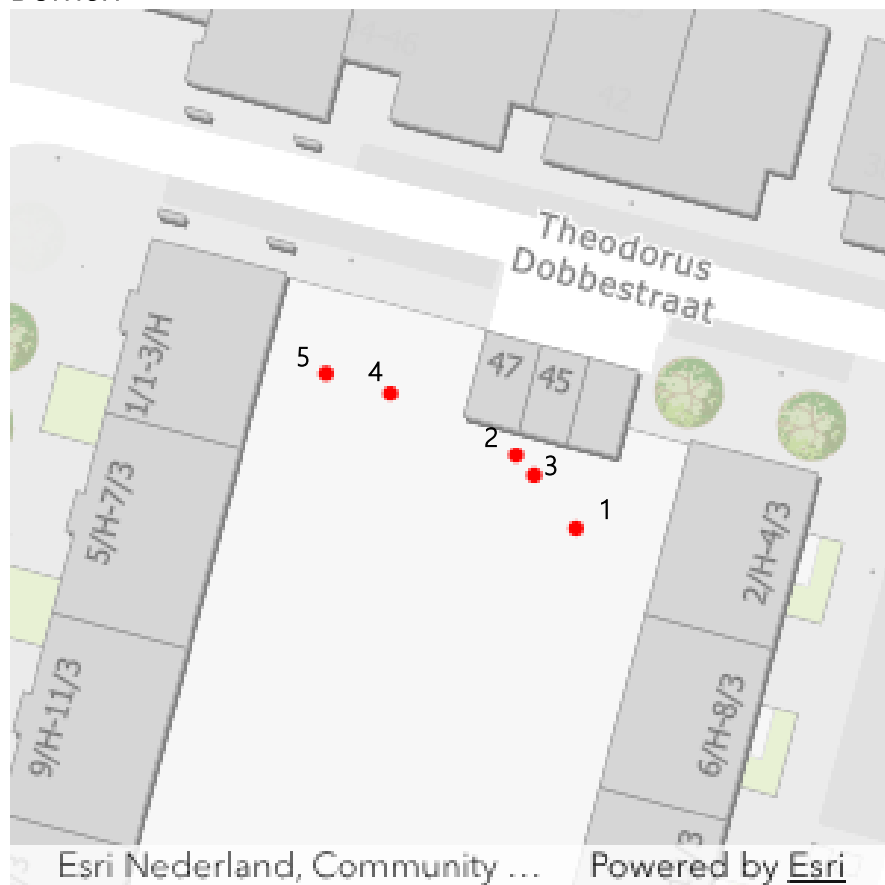
#### Boom 1

**Sorbus cv (NL: Lijsterbes)**

| Conditie en groei | Zeer slecht |
| Toekomstverwachting | Niet te beoordelen |
| Gebreken | Afgestorven boom, (algemeen) |
| Kenmerken situatie | Overlast |

| Werkzaamheden | Vellen met stobbefrezen |
