BOMEN EFFECT ANALYSE

Boelens De Gruyter
Boomeffectenanalyse
Overschiestraat 182+188

Rapportnummer: 250622 v8
Datum: 15-01-2026

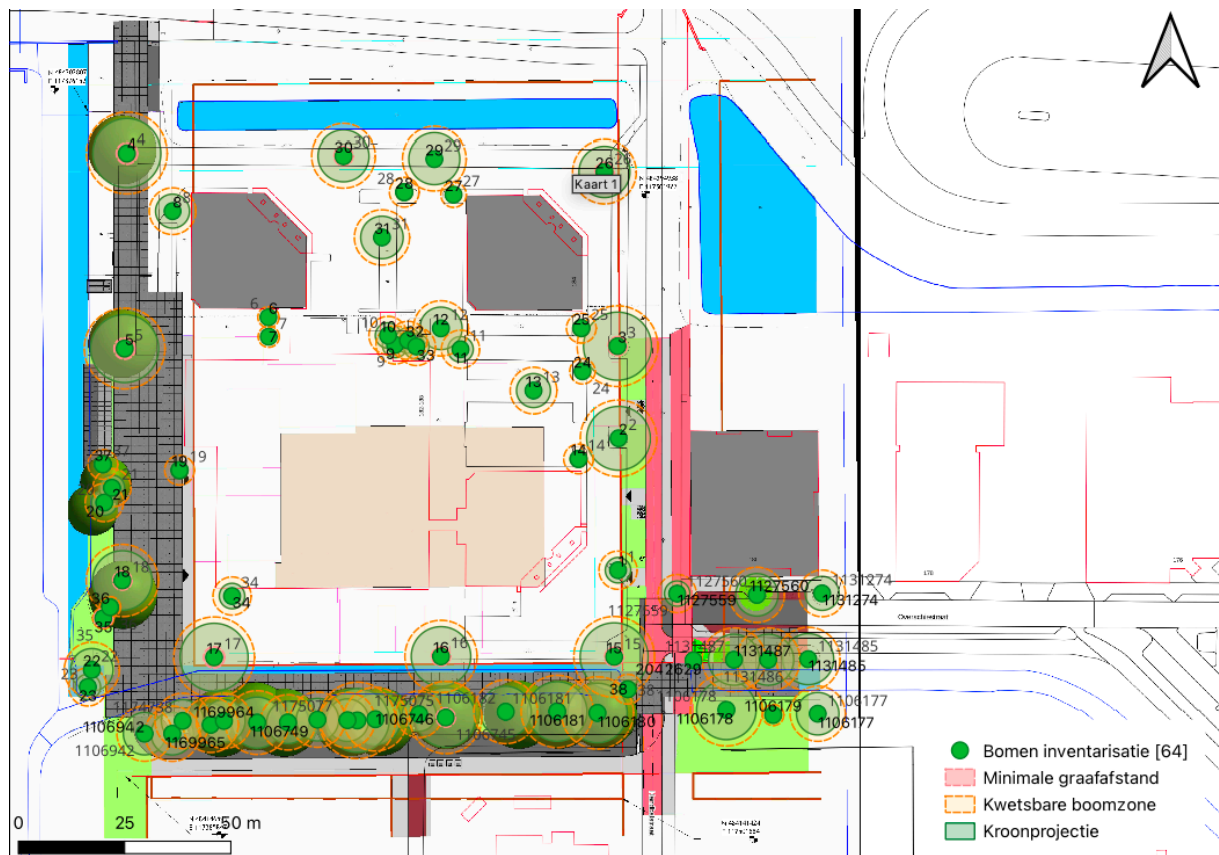
Afbeelding 17. Bestaande bomen en weergave kritische wortelzone en kwetsbare boomzone

Op de tekening in afbeelding 17 zijn alle bomen inclusief de bestaande als nieuwe situatie samengevoegd. Voor iedere boom is de kwetsbare boomzone (afbeelding 16), kroonprojectie en kritische wortelzone weergegeven.

Wanneer binnen de kwetsbare boomzone graafwerkzaamheden plaats vinden is in theorie kans op wortelschade. Naarmate dichter bij de stam graafwerkzaamheden plaatsvinden zal de wortelschade groter worden en de impact toenemen. Wortelschade heeft tot gevolg dat de boom beperkt wordt in de mogelijkheden voor het opnemen van water en voedingsstoffen. Hierdoor zal de conditie van de boom verminderen. Ook zal er een kans zijn dat wortels geïnfecteerd worden door een ziekteverwekker. Wanneer graafwerkzaamheden binnen de kritische wortelzone plaatsvinden bestaat de kans dat de stabiliteit van bomen in gevaar komt.
