**INSPECTIERAPPORT 2021**

**Objectnummer 0916**

**Huize "Hofwijk"**

Inspectienummer: 0916.21.210761  
Inspectie uitgevoerd door:

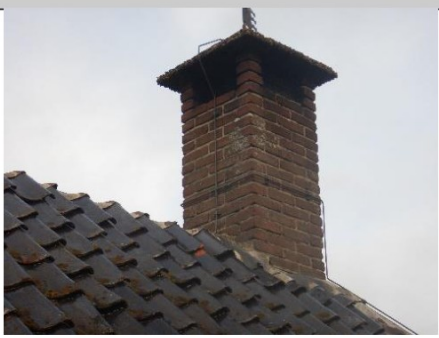
| Rubriek | | Toelichting | Hersteladvies<br>a. Voor- en achterhuis |
|---|---|---|---|
| Schoorsteen s02 | | | |

| Rubriek | | Toelichting | Hersteladvies<br>a. Voor- en achterhuis |
|---|---|---|---|
| - metsel- en voegwerk | R | | |
| - betonnen afdekking | R | | |

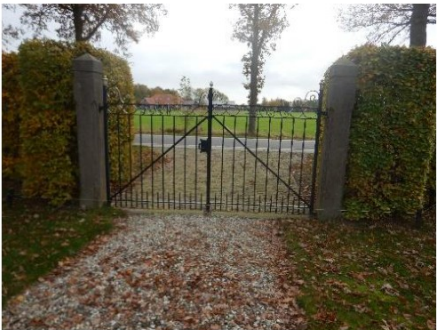
| Rubriek | | Toelichting | Hersteladvies<br>a. Voor- en achterhuis |
|---|---|---|---|
| <ul style="list-style-type: none"> <li>- bepleisterde betonnen hekpijlers</li> </ul> | R | <p>Gebreken zijn:</p> <ul style="list-style-type: none"> <li>- schade is ontstaan aan de pijlers, veroorzaakt door de roestende bevestiging van de bevestigingspunten van de draaihekken.</li> </ul> <p>Schade door roestende bevestiging.</p> | <ul style="list-style-type: none"> <li>○ bij gelegenheid bevestigingspunten vervangen door roestvast materiaal</li> </ul> |
