Algemene gegevens

| Soortnaam | Populus canadensis | Eigenaar | Gemeente |
| Openbare ruimte | KNSM-laan | | |

Nader technisch onderzoek (NTO)

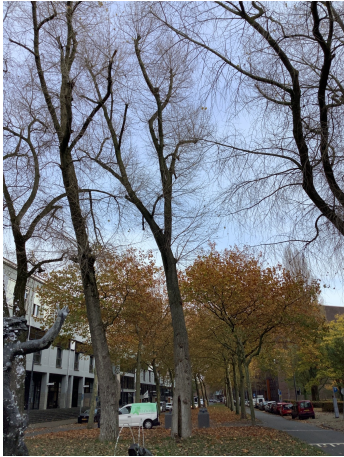
| Datum | Plaats | Gebrek | Afwijking | Risico/gevolg | Opmerking | Foto |
|---|---|---|---|---|---|---|
| 10-11-2025 | Stamvoet | Mechanisch defect | Holte | | | |
| 10-11-2025 | Stamvoet | Mechanisch defect | Afgestorven bast | | | |

| 10-11-2025 | Pius Floris<br>Amsterdam | Vellen (boom<br>verwijderen) (q) | < 3 maanden (spoed) | 27-1-2026 | Vellen (boom verwijderen) | De boom heeft de volgende gebreken: scheefstand, holte en afgestorven bast. Het tomogram laat een ernstige aantasting zien. De trekzijde (MP1, 2, 3, 13 en 14) is aan de kant met vruchtlichamen van de dikrandtonderzwam ernstig aangetast waarbij er onvoldoende restwand is (niet meer meetbaar met de picus). Gezien de omvang van de boom (hoogte en omvang kroon) is er een direct risico voor de omgeving vanwege het risico op stambreuk. Het rottingsproces is onomkeerbaar. Het verder terugzetten van de kroon is een optie maar dat is een tijdelijke omdat het rottingsproces zal versnellen vanwege weer een groot verlies van kroonoppervlak. Gezien de omgevingsrisicoklasse en de veiligheidscategorie van de boom is het advies de boom binnen 3 maanden te verwijderen. | |
