## ERF ADVIES / INSPECTIE (voormalige tuinmuur)

**Voormalige Tuinmuur**  
**De Doornweg 15a**  
**8035 PC ZWOLLE**

Inspectienummer: 3464.20.200675  
Inspectie uitgevoerd door: [REDACTED]  
Datum inspectie: 19-08-2020  
Contactpersoon: [REDACTED]  
Sleuteladres:  
Digitaal: [beavandevegte@planet.nl](mailto:beavandevegte@planet.nl)

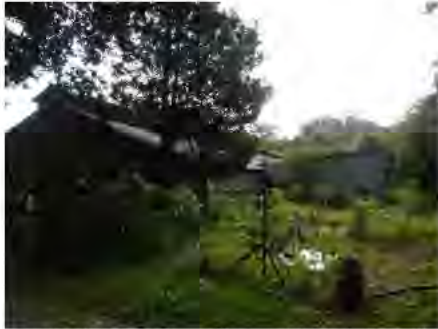
Woning /Kippenschuur gebouwd tegen voormalige  
tuinmuur

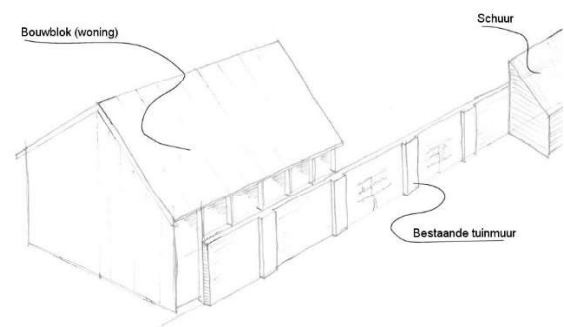
Voorstelschets integreren tuinmuur in totaal ontwerp

Hiervoor zal de eventuele sloop van de huidige schuur met enige voorzichtigheid moeten plaatsvinden om de muur te laten staan, eerst moeten de balken die nu in de muur zijn opgelegd ontkoppeld worden alvorens de schoor gedemonteerd gaat worden.

De muur zal, al waar nodig, een tijdelijke steunconstructie moeten krijgen zodat stabiliteit tijdens de werkzaamheden gewaarborgd is.

- schuur met voorzichtigheid demonteren door spanten eerst door te zagen en rest schuur eerst te slopen;
- muur tijdelijk voorzien van een steun constructie;
- voet van de muur controleren op gebreken aan fundatie en waar nodig metselwerk herstellen;
- muur weer op 1 hoogte herstellen en voorzien van een platte rollaag of ezelsrug, dit kan als de muur deels ingekort gaat worden met de goede afkomende stenen;
- muurwerk wat in het verleden is voorzien van een kalkmortel raaplaag deze verwijderen en schoonmaken (niet stralen);
- gehele muur waar slecht delen voegwerk is, voorzien van een nieuwe kalk gebonden voeg (platvol gestreken);
- om de muur meer stabiliteit te geven is het een optie om deze weer te gebruiken als zijmuur van een nieuwe aanbouw voor (schuurruimte of op te nemen in de nieuwe woning).

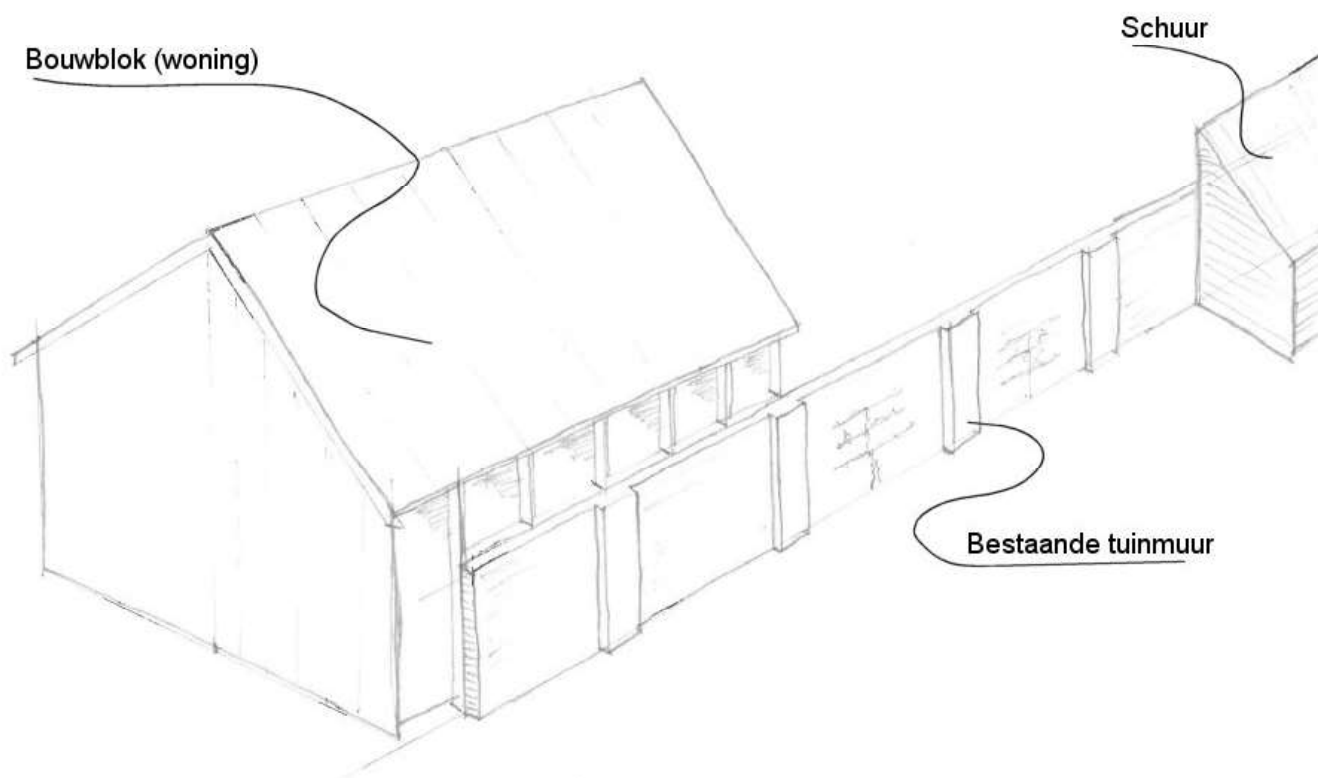
### Voorstelschets mogelijkheden tuinmuur intergreren in totaal ontwerp

Door op de plek van de huidige woning ook de nieuwe te plaatsen behoudt de plek zijn historische ontwikkeling. Door de tuinmuur weer te gebruiken als blijvend duurzaam element blijft het verhaal op deze plek. Net als de voorouders gebruik maken van de middelen die voorhanden zijn.
