Bomen Effect Analyse

Zeeburgerdijk 209-211 te Amsterdam

Project : B25-1765

Versie 2

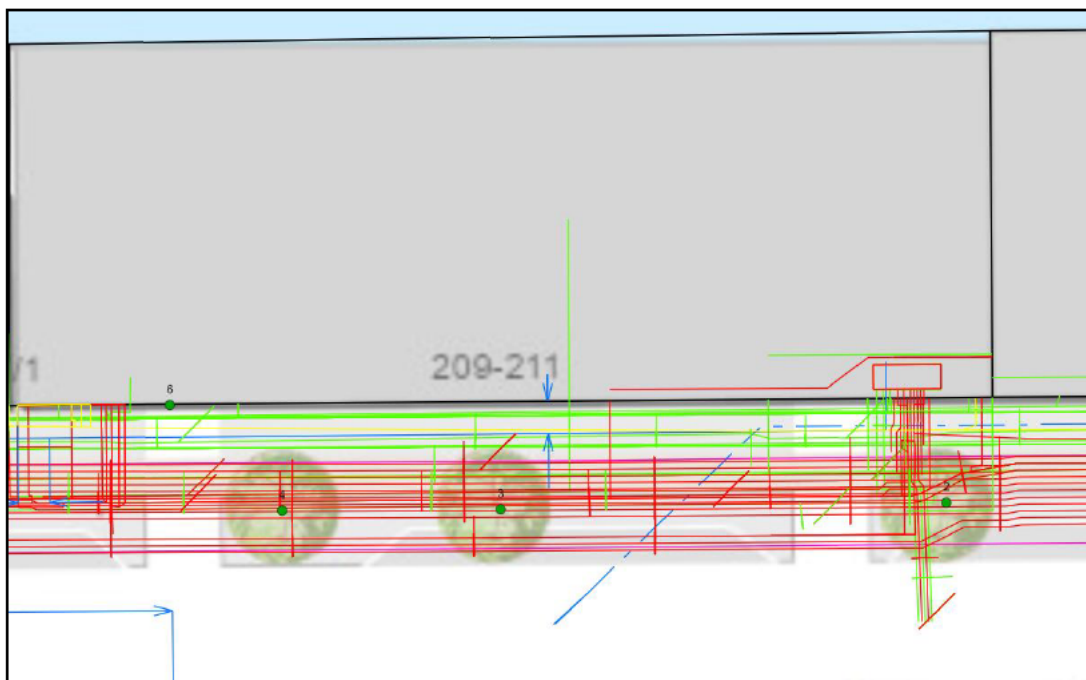
Figuur 2: Weergave van boompunten en nutsvoorzieningen binnen het projectgebied met boomnummers 2, 3, 4 en 6.

Binnen het projectgebied is het gebied op te delen in twee gebieden, de bomen in de laan-hoofdstructuur boomnummer 1 t/m 5 en boomnummer 6 deze staat in de stoep en direct tegen het pand aan. Binnen het voorgenomen uitvoeringsgebied zijn praktisch alle nutsvoorzieningen aanwezig, met een uitgebreid netwerk van kabels en leidingen.

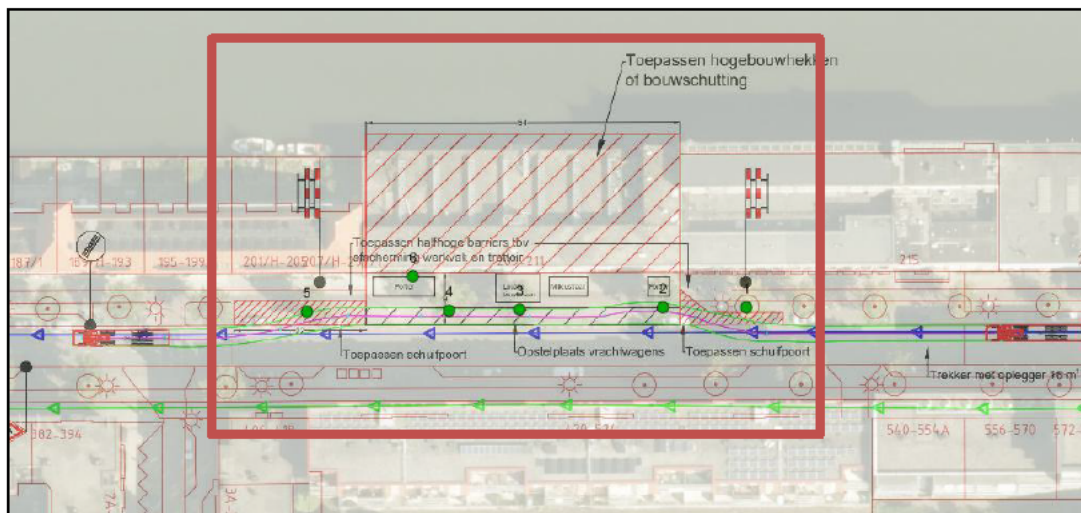
Figuur 5: Impressie van de voorgenomen ontwikkeling geel gemarkeerd en rood omlijnt.

In figuur 5 is de voorgenomen ontwikkeling schematisch weergegeven. Binnen het plangebied worden enkele ruimtelijke aanpassingen doorgevoerd. Deze aanpassingen zijn noodzakelijk om de werkzaamheden met zwaar materieel op een veilige en verantwoorde manier te kunnen uitvoeren. Hiervoor wordt gebruikgemaakt van de beschikbare ruimte binnen het gebied. Het fietspad zal tijdelijk worden ingezet voor de positionering van een (mobiele) kraan, terwijl de parkeerhavens worden gebruikt als depot voor de aan- en afvoer van materialen. Deze maatregelen zijn nodig voor de sloop van het bestaande pand en de bouw van het nieuwe gebouw.

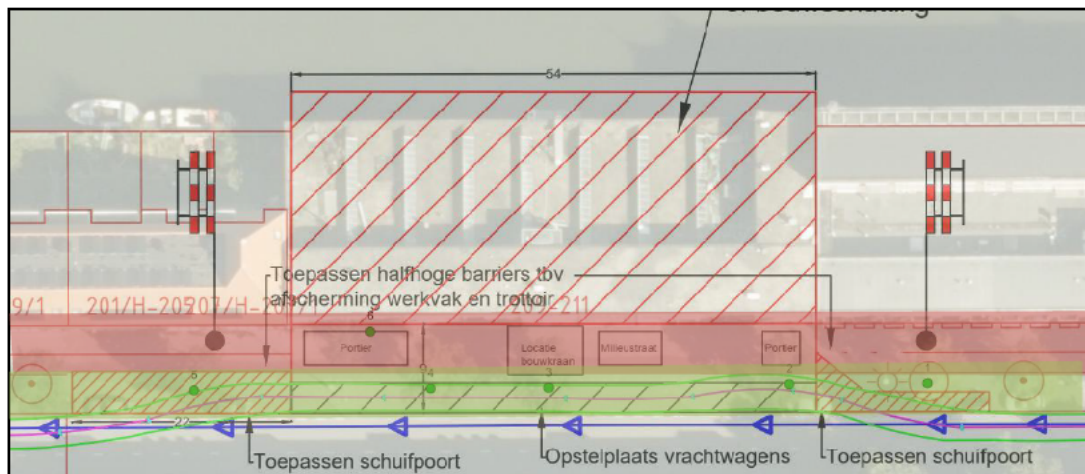
Figuur 6: fietspad en stoep aan pand kant aangegeven met rood vlak en de aan en afvoer route aangegeven met groen, bomen aangeven met donkergroen.

- Het in gebruik nemen van de stoep en het fietspad (werkgebied voor een (mobiele) kraan).
- Het in gebruik nemen van de parkeerhavens voor werkgebied t.b.v. het realiseren van opslag van materiaal en materieel en aan- en afvoerroute hiervoor.

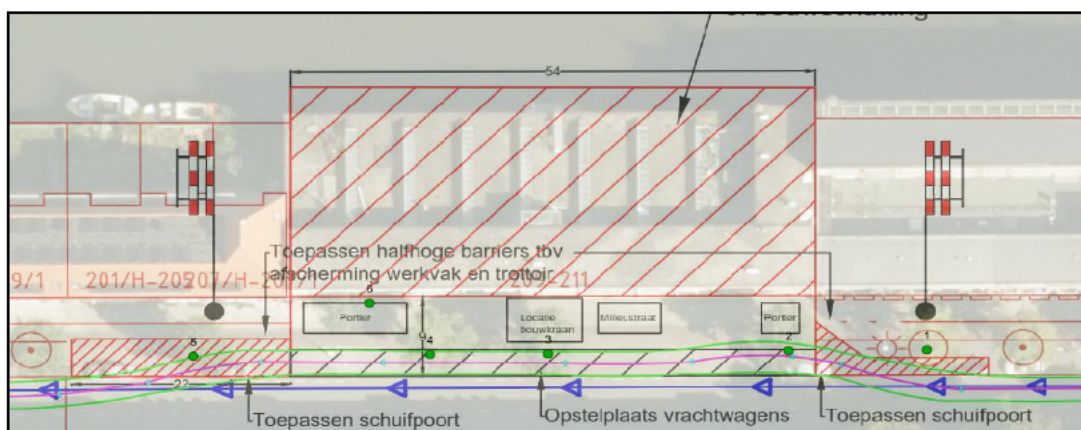
Figuur 7: Impressie van de aan- en afvoer route vrachtverkeer afgebeeld met groen lijnen.

Voor het verwijderen van het oude pand en het opbouwen van het nieuwe pand zal gebruik worden gemaakt van de parkeerhavens door het realiseren van een aan- en afvoerroute voor (zwaar) materieel. Door deze parkeerhavens te benutten, zal het normale verkeer minimale overlast ondervinden van de werkzaamheden. Bomen 2, 3, 4 en 5 zullen echter aanzienlijk hinder ondervinden door verdichting van hun al beperkte groeiplaats. Daarnaast staan de bomen direct in lijn met de geplande route (zie figuur 7) en kunnen niet behouden blijven indien deze route wordt uitgevoerd. ook als de route wat zal op schuiven zal een dergelijke verdichting leiden tot een verlies van circa 40% van het wortelvolume, wat resulteert in een sterk verminderde vitaliteit van de bomen. Dit kan vroegtijdig afsterven binnen drie jaar veroorzaken en brengt bovendien een direct risico op instabiliteit met zich mee. Daarnaast is de kans groot dat kroon en stam beschadigd raken, wat op langere termijn de gezondheid van de bomen verder kan aantasten.

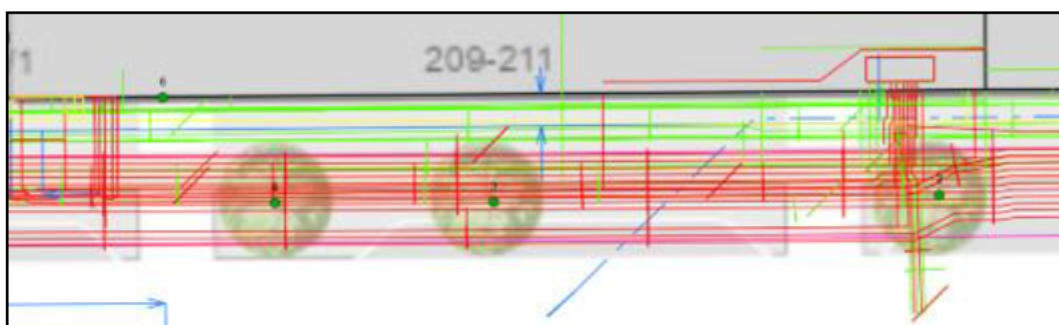
Figuur 8 : Impressie van aanwezige kabels en leidingen.

Gezien de huidige conditie van de bomen en de specifieke situatie waarin zij staan, wordt de kans op een succesvolle verplanting echter als zeer klein geacht.

Omdat boom 6 een zaailing is en daardoor hoogstwaarschijnlijk een penwortel heeft ontwikkeld, is deze boom gezien zijn standplaats niet verplantbaar.

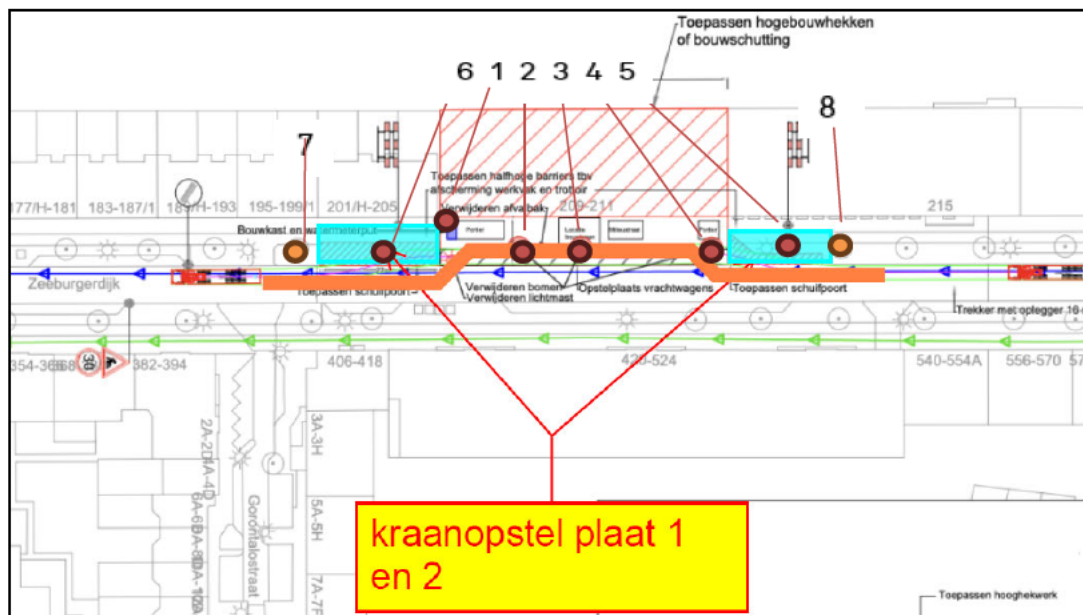
Figuur 11: impressie van het nieuwe bouwplan met twee opstelplaatsen voor de kraan aan gegeven met blauw vak. Te kappen bomen aangeven met rood, bomen met boom beschermde maatregelen aan gegeven met oranje en bijpassend boomnummer. Bomen 5, 7 en 8 zijn onderdeel van het werk.

De nieuwe opstelplek voor de kraan is in figuur 11 aangegeven in lichtblauw. In plaats van één centrale opstelplek zijn er nu twee posities aan de zijkant opgenomen. Op basis van deze nieuwe werkopzet kan worden geconcludeerd dat de bomen 1 t/m 6 niet behouden kunnen blijven. De bomen 7 en 8 kunnen uitsluitend behouden blijven wanneer boombeschermende maatregelen worden toegepast

Daarnaast moet er een duidelijke grens worden vastgesteld waarbinnen het werkvak van de kraan zich mag bevinden. Deze grens moet tijdens de werkzaamheden strikt worden nageleefd om schade aan de aangrenzende bomen te voorkomen.
