# RAPPORTAGE

Boomtechnisch onderzoek met  
trekproef bij 8 bomen in stadsdeel  
Oost in Amsterdam

1000004001

28 april 2026

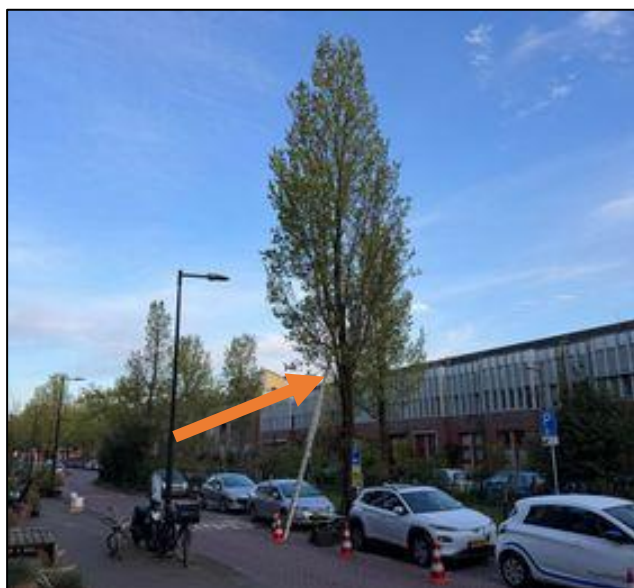
Foto 10: Overzichtsfoto.

| Algemene boomgegevens | | | | | |
|---|---|---|---|---|---|
| Gebreken: | | Verdachte ent-onderstam | | | |

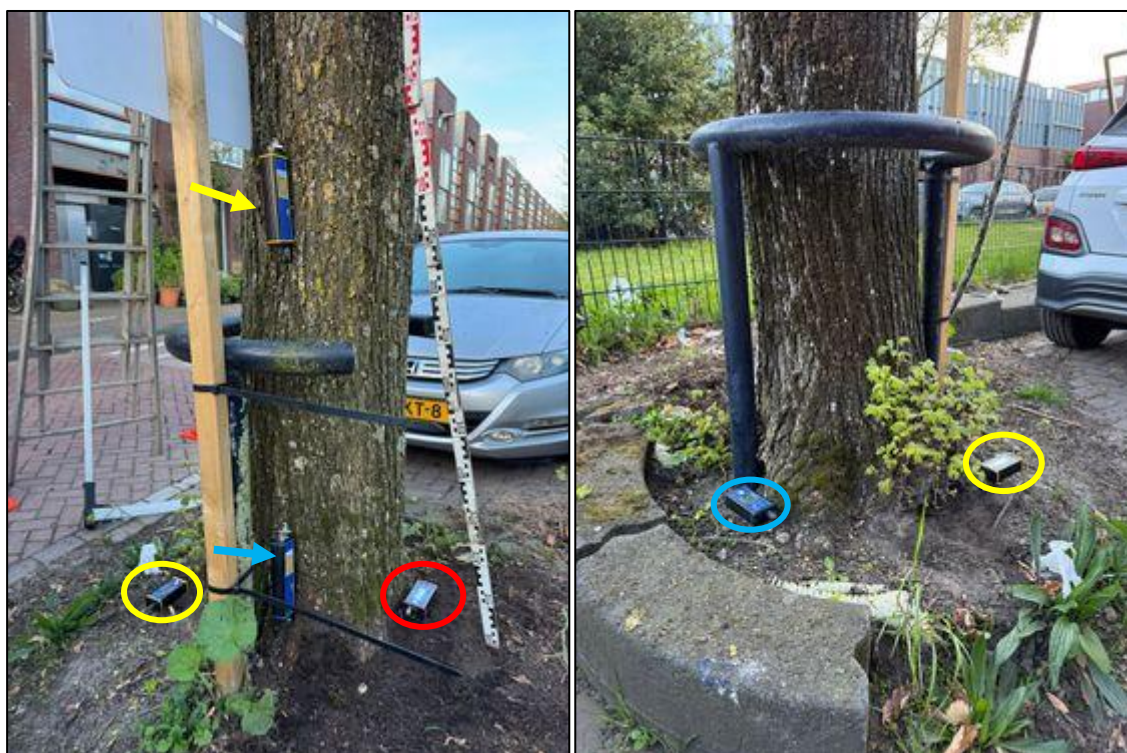
Foto 11 en 12: Links en rechts een foto van de stamvoet met de sensorplaatting. De inclinometers zijn met cirkels weergegeven en de elastometers zijn met pijlen aangeduid. De kleur correspondeert met de kleurcodering in tabel 8.

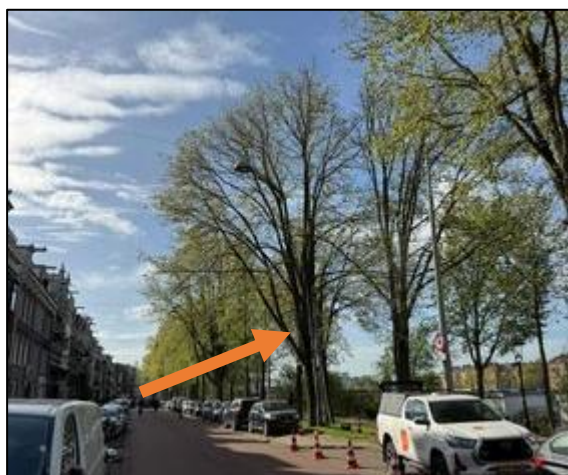
Foto 13: Overzichtsfoto.

| Algemene boomgegevens | | | | | |
|---|---|---|---|---|---|
| Gebreken: | | Twijgsterfte, vergroeiende wortel, ontbreken wortelaanlopen | | | |

| Algemene boomgegevens | | | | | |
|---|---|---|---|---|---|
| | Vervolg NTO: | Trekproef | | | 2028 |

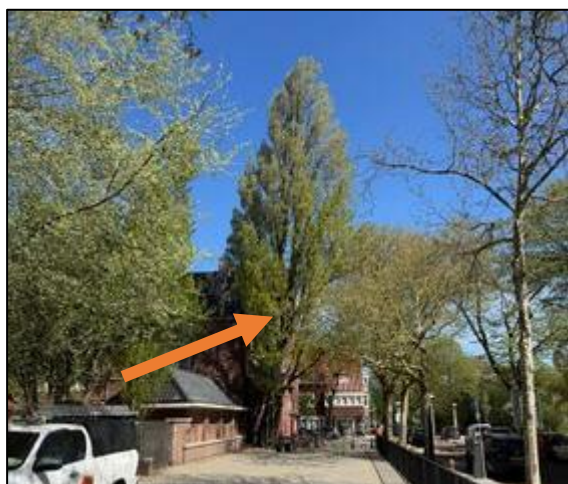
Foto 19: Overzichtsfoto.

| Algemene boomgegevens | | | | |
|---|---|---|---|---|
| Gebreken: | Afgestorven takken, lichte scheefstand en rotting door dikrandtonderzwam tot 1,6 m hoog en onder maaiveldniveau | | | |

| Algemene boomgegevens | | | | |
|---|---|---|---|---|
| | Vervolg NTO: | Trekproef | | 2028 |

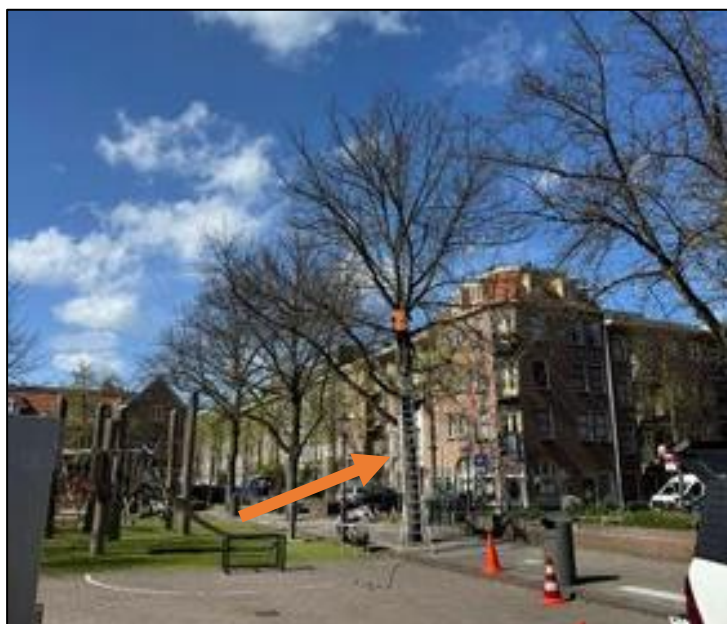
Foto 22: Overzichtsfoto.

| Algemene boomgegevens | | | | | |
|---|---|---|---|---|---|
| Gebreken: | | Ontbreken wortelaanlopen, beperkte houtrot stamvoet. | | | |

| Algemene boomgegevens | | | | | |
|---|---|---|---|---|---|
| | Vervolg NTO: | Trekproef | | | 2028 |

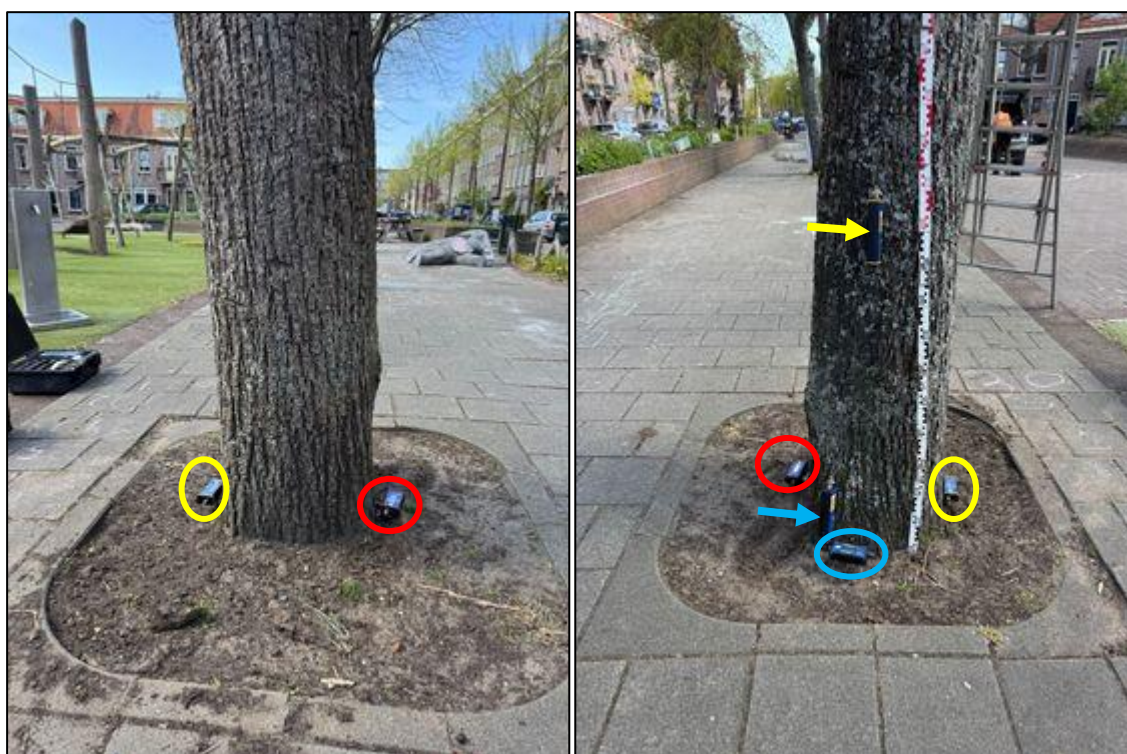
Foto 23 en 24: Links en rechts een foto van de stamvoet met de sensorplaatsing. De inclinometers zijn met cirkels weergegeven en de elastometers zijn met pijlen aangeduid. De kleur correspondeert met de kleurcodering in tabel 16.
