## Bomen Effect Analyse Gerard Doubuurt Amsterdam

**Projectnummer:** 401.6374

**Datum:** 12 oktober 2023

**Opgesteld door:** Terra Nostra - Alles over Groenbeheer  
[REDACTED]

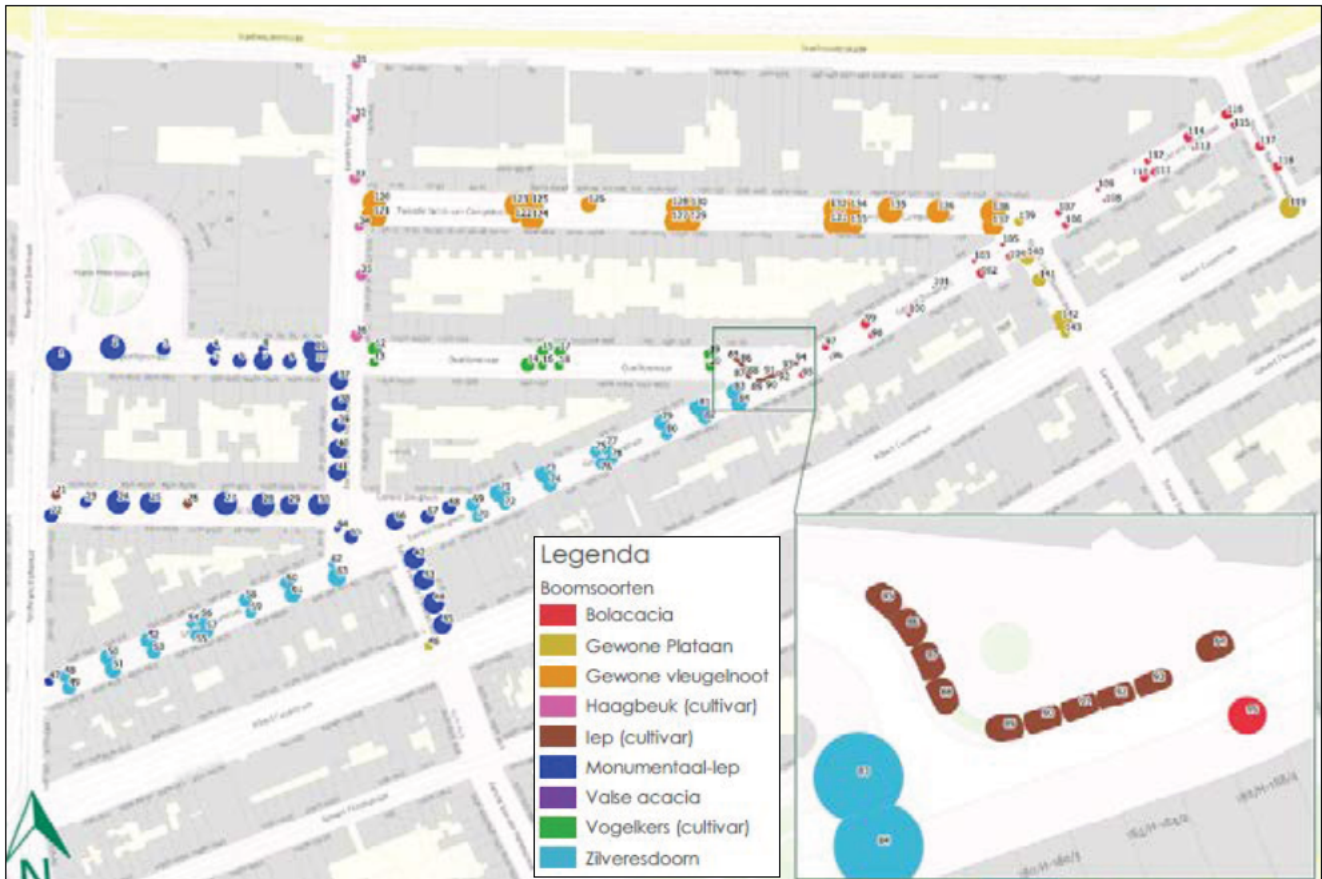
Figuur 7: Een overzicht van de boomsoorten en de kroonomvang van de bomen.

In figuur 7 staat een kaart waarop de huidige kroondiameters te zien zijn. Dat geeft een beter beeld dan alleen maar een stip als aanduiding van een boom. Op het plaatje is goed te zien dat de iepen, vleugelnoten en zilversdoorns op plekken tegen de gebouwen aan groeien. Om de overlast te beperken worden deze bomen vaak gesnoeid wat te zien is aan de vorm van de kroon. Deze is dan niet rond maar wordt meer langwerpig. Een grotere kaart is te vinden in bijlage 5.

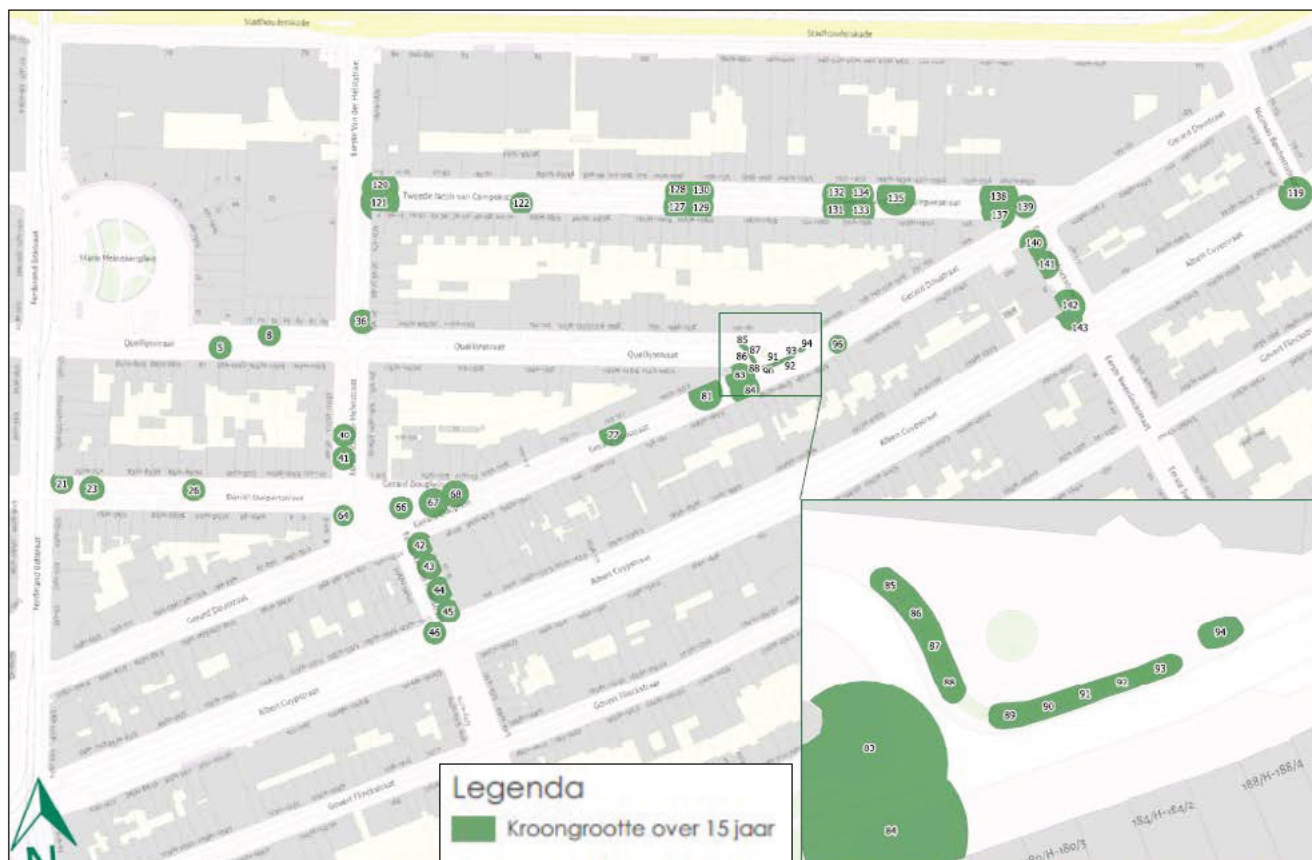
Figuur 8: Kroonomvang van de bomen over 15 jaar.

Behoud van de bomen houdt uiteraard in dat de kroondiameter en de boom door groei groter worden. De scheutlengte van deze bomen neemt jaarlijks toe met 15 tot 40cm bij een toekomstverwachting van minimaal 10 jaar. Bij bomen met een toekomstverwachting van minder dan 10 jaar is de groei nihil. Naast de kroon neemt ook de beworteling toe in omvang. Op basis van het bodemprofiel wordt verwacht dat de meeste nieuwe beworteling dicht onder de verharding gevormd wordt. Dit om zoveel mogelijk voeding te kunnen opnemen. Op basis van de toekomstverwachting en groei van de bomen is een kaart gemaakt. Deze geeft aan hoe de wijk er over 15 jaar uit zal zien. Deze kaart is en blijft een schatting. Er wordt geen rekening gehouden met aanplant van bomen. Bomen met een toekomstverwachting van minder dan 15 jaar zijn niet meer te zien op deze kaart.
