Beoordeling 25 bomen Delflandplein te Amsterdam

Projectnummer:	PRPOA26-00042
Opdrachtgever:	De Nijs Ontwikkeling T.a.v. Dhr. P. Mikkers Oude Wal 21 1749 CA Warmenhuizen
Vestiging: Telefoon:	Pius Floris Boomverzorging Amsterdam 020-4974080
Onderzoeker & auteur:	Dhr. M. Hinterding Boomtechnisch adviseur European Tree Technician
Collegiale toets:	Dhr. H. Werner
Datum:	23 februari 2026
Versie:	Definitief

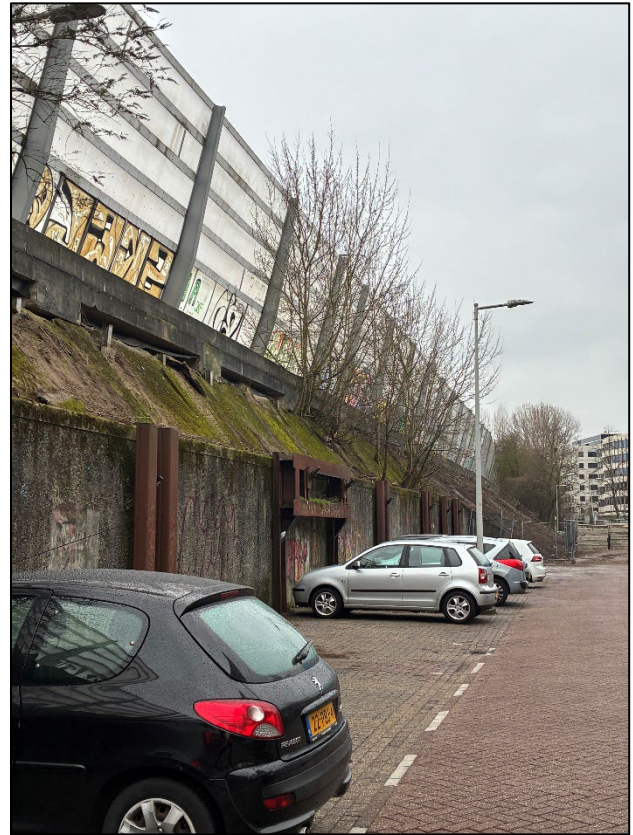
Figuur 1: Zicht vanaf de Oostzijde van het projectgebied met boom 13 tegen de betonwand.
Figuur 2: Zicht vanaf de Westzijde van het projectgebied met boom 16 - 25.

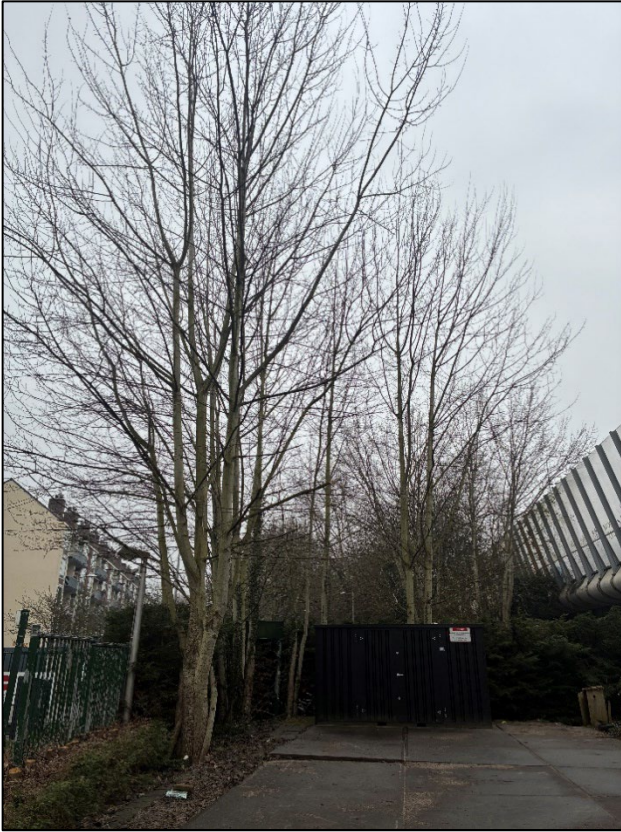
Figuur 9: overzicht van de bomen 1 – 12 naast en achter een schuur.

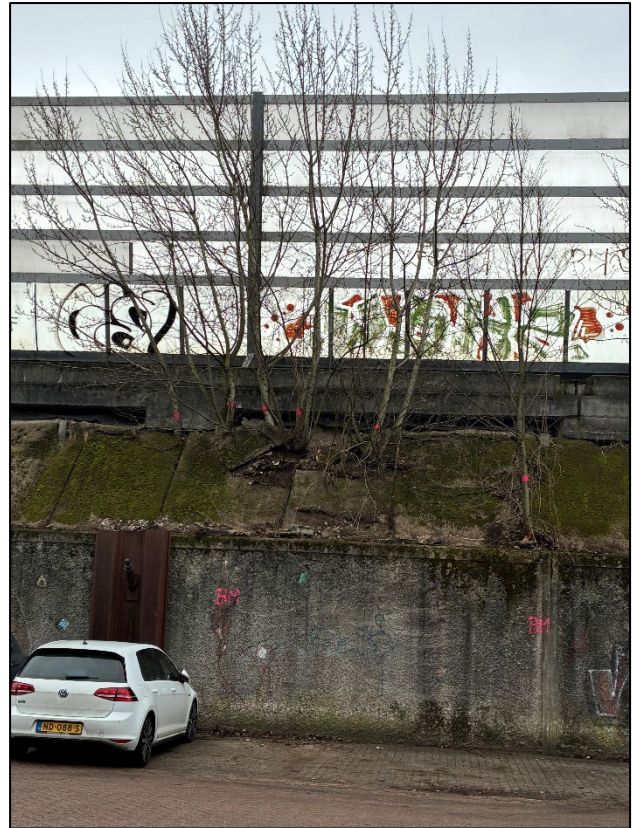
Figuur 15: Locatie van boom 15-21

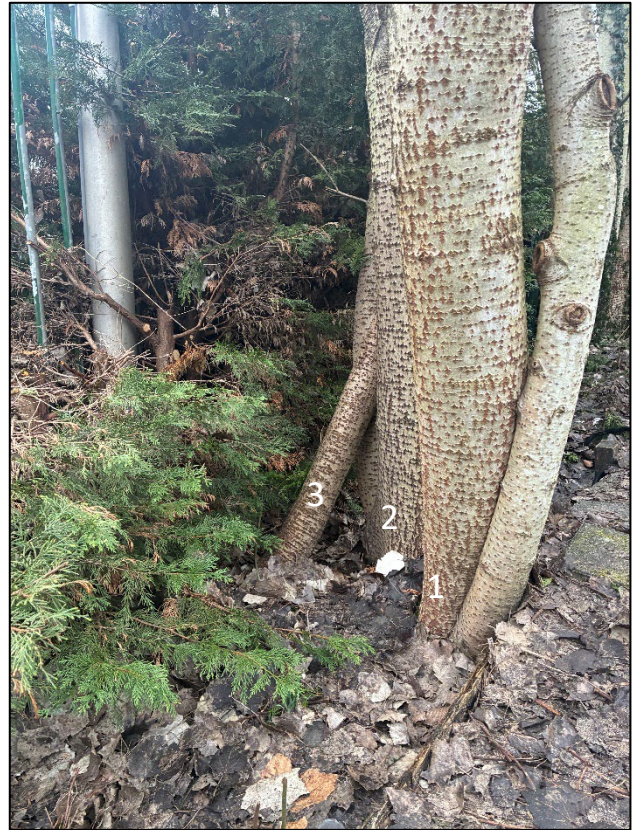
Boom 1 – 3, hierbij is goed te zien dat boom 3 met scheefstand tussen de meestammige boom 2 groeit (zie gele pijl).

Boom 27. Overzicht van boom 1 – 3.

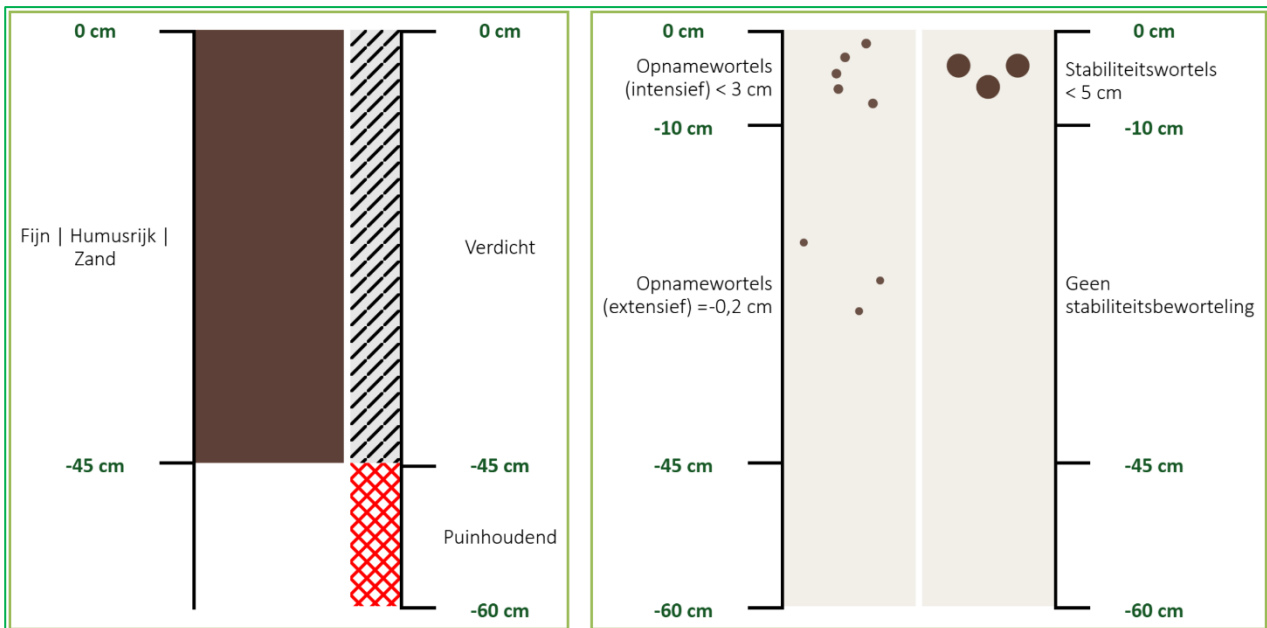
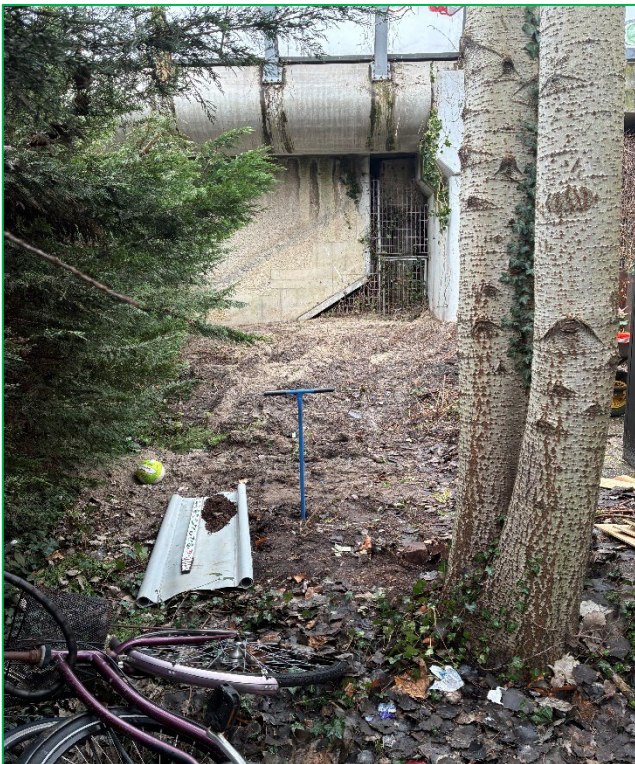
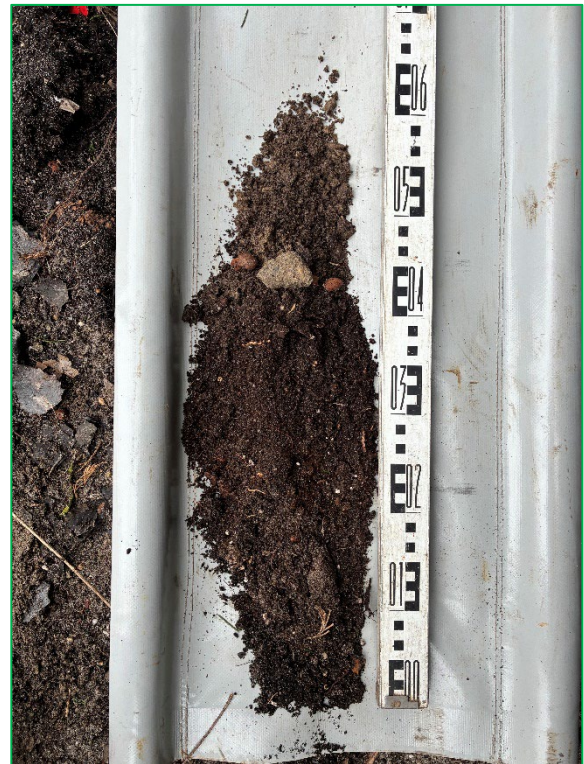
Figuur 28 – 30: Overzicht (hierboven en onder) van het groeiplaatsonderzoek bij boom 12.
