## Adviesrapport

Ymere

Tegenbod gekomen met de schouw van de tuin

Complex 145061-2 thv Sportparklaan 129, 1382 RZ Weesp

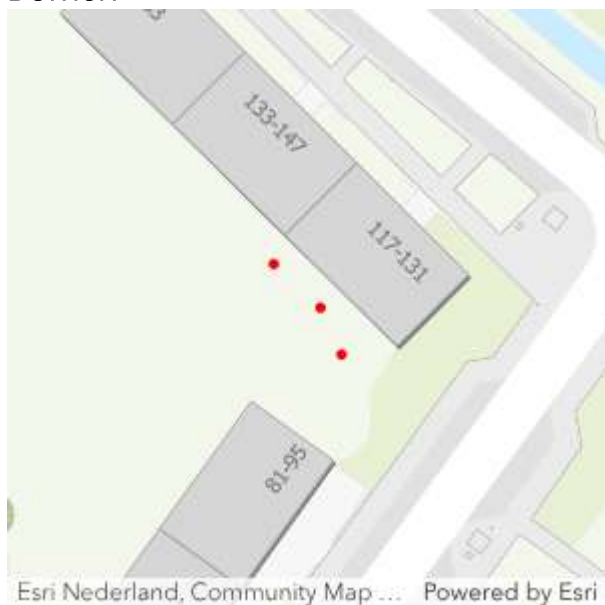
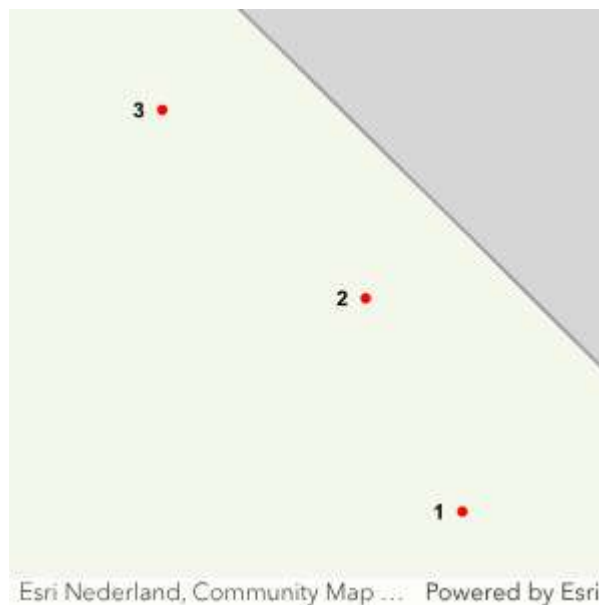
#### Boom 1

| Gebreken | Afgestorven boom, (kroon) |
| Kenmerken situatie | Onveilige situatie en overlast |

Boom 1. Vellen (vergunningsplichtig). Deze boom is dood en niet duurzaam te handhaven. Er zal herplant van deze boom plaatsvinden, de soort die daarvoor wordt gebruikt is: *Alnus cordata*. De voorgestelde herplantlocatie van

| Werkzaamheden | Vellen met stobbefrezen |

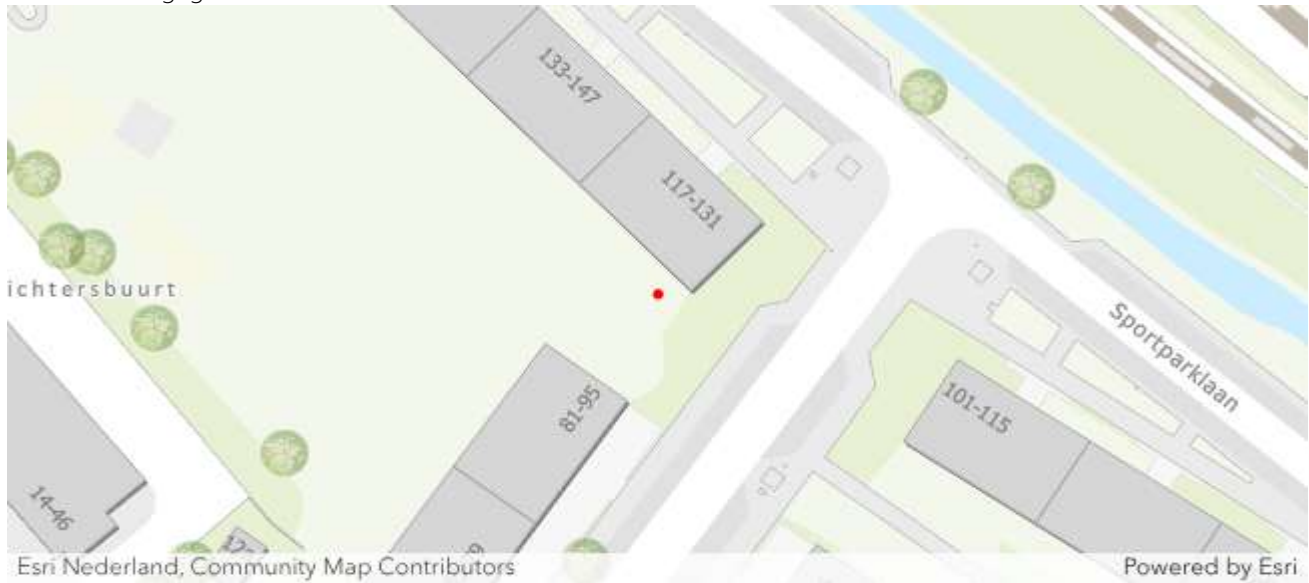
boom 1 is aangegeven in de onderstaande kaart

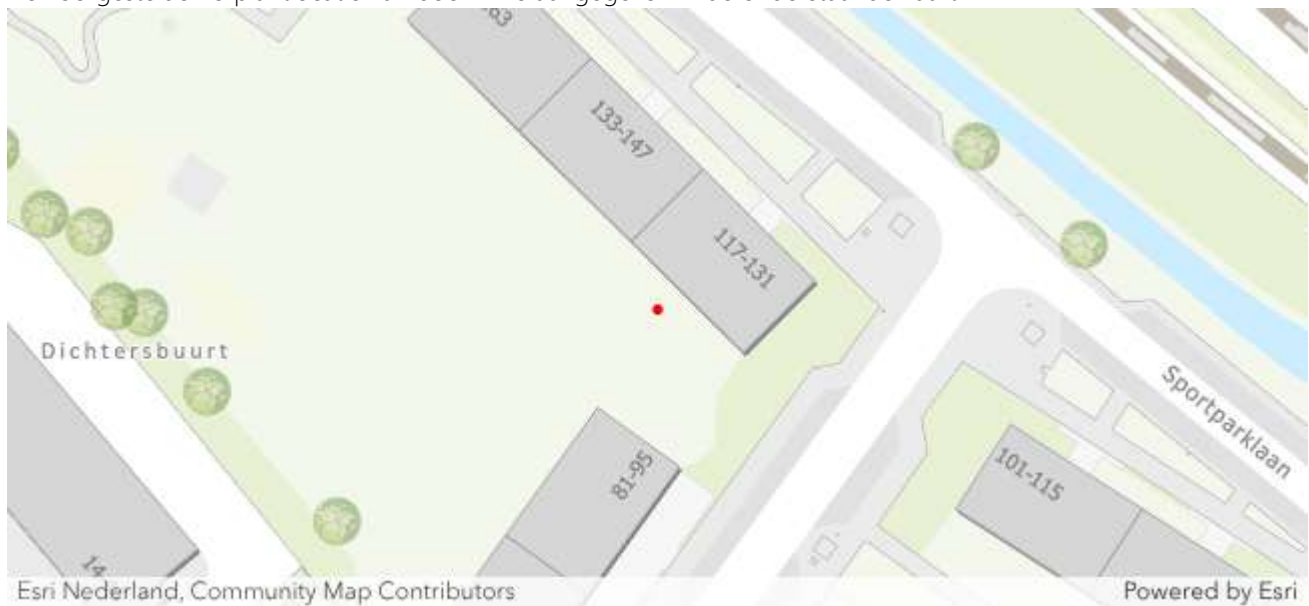
De voorgestelde herplantlocatie van boom 2 is aangegeven in de onderstaande kaart

Boom 2. Vellen (vergunningsplichtig).

Deze boom is dood en niet duurzaam te handhaven. Er zal herplant van deze boom plaatsvinden, de soort die daarvoor wordt gebruikt is: Betula utilis Doorenbos.

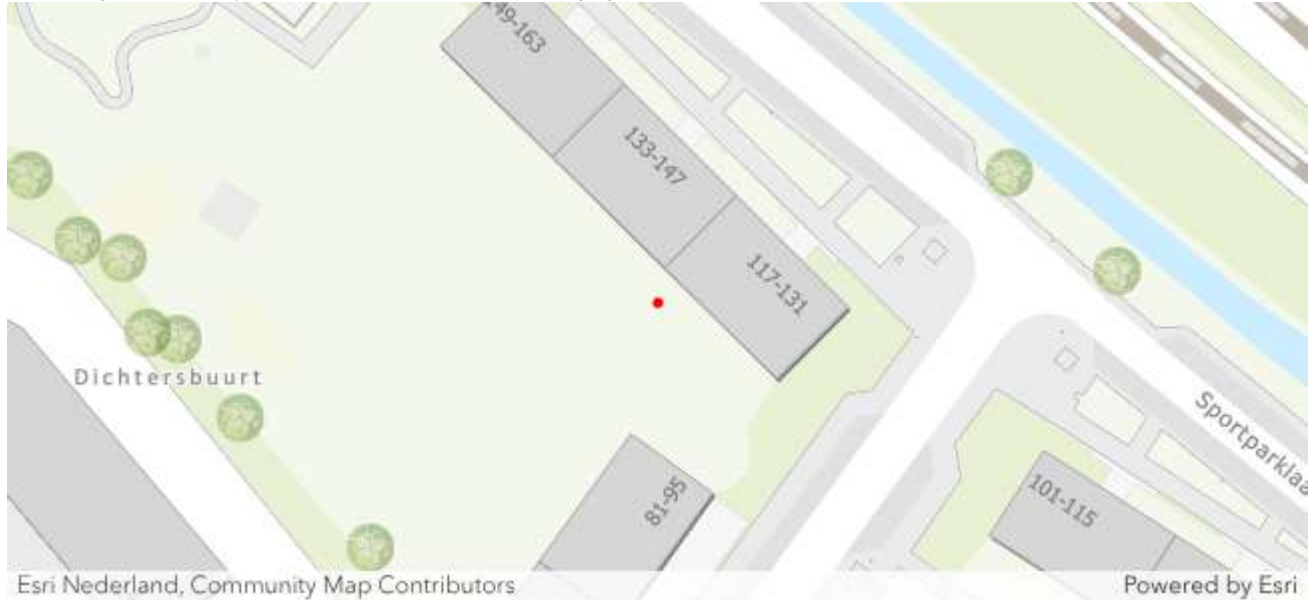
De voorgestelde herplantlocatie van boom 3 is aangegeven in de onderstaande kaart

Boom 3. Vellen (niet vergunningsplichtig).

Herplant is niet aangeslagen en dient vervangen te worden. Er zal herplant van deze boom plaatsvinden, de soort die daarvoor wordt gebruikt is: *Gleditsia triacanthos*.
